Rapport de mission de repérage des matériaux et produits contenant de l'amiante avant réalisation de travaux dans un immeuble bâti

CASERNE BAYARD
Quai Bayard
Pavillons 39 logement 1 et pavillon 38 logement 1
55430 BELLEVILLE SUR MEUSE

Date du rapport : 15/01/2023

Référence du dossier :
2211CGENADE67587413-1

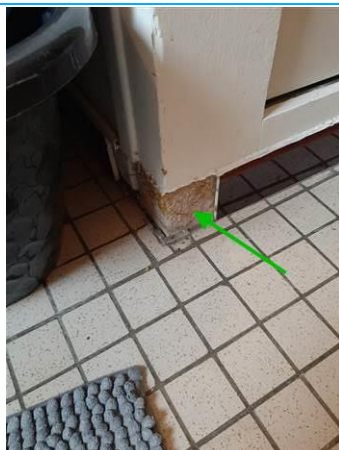
Matériaux : ZPSO-001
Prélèvement : P001
Description : Colle de plinthes noires
Localisation : Pavillon 39 - SDB Droite
Résultat : Absence d'amiante

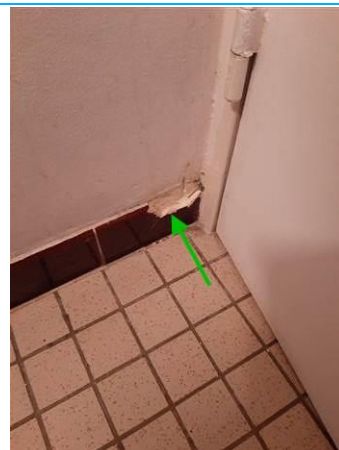
Matériaux : ZPSO-001
Prélèvement : P002
Description : Colle de plinthes noires
Localisation : Pavillon 39 - SDB Gauche
Résultat : Absence d'amiante

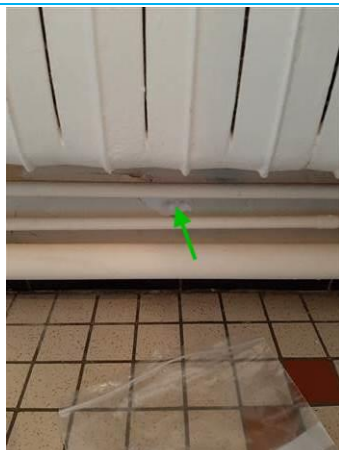
Matériaux : ZPSO-002
Prélèvement : P003
Description : Enduit à base de plâtre
Localisation : Pavillon 39 - SDB Droite
Résultat : Absence d'amiante

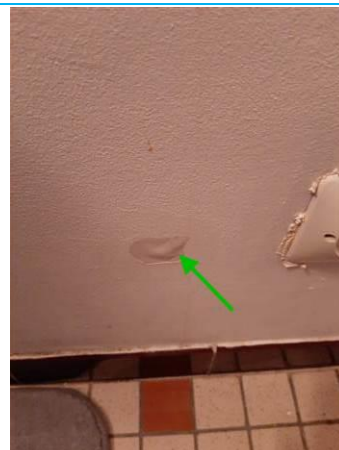
Matériaux : ZPSO-002
Prélèvement : P004
Description : Enduit à base de plâtre
Localisation : Pavillon 39 - SDB Gauche
Résultat : Absence d'amiante

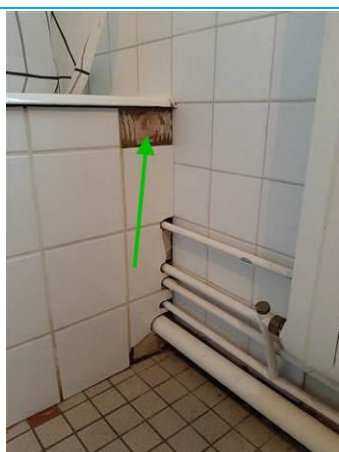
Matériaux : ZPSO-003
Prélèvement : P005
Description : Colle de faïence blanche
Localisation : Pavillon 39 - SDB Droite
Résultat : Absence d'amiante

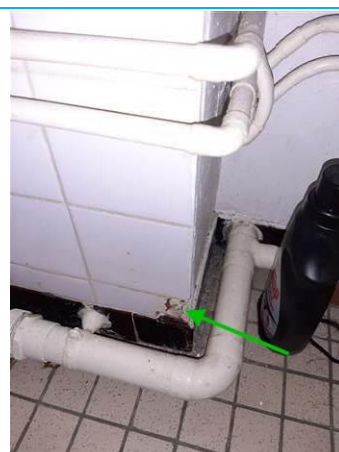
Matériaux : ZPSO-003
Prélèvement : P006
Description : Colle de faïence blanche
Localisation : Pavillon 39 - SDB Gauche
Résultat : Absence d'amiante

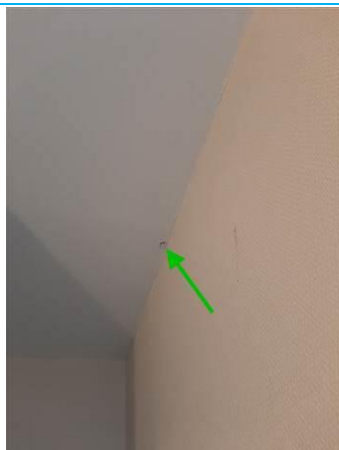
Matériaux : ZPSO-004
Prélèvement : P007
Description : Bandes calicot
Localisation : Pavillon 39 - SDB Droite
Résultat : Absence d'amiante

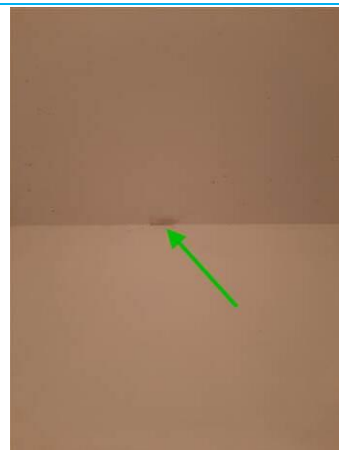
Matériaux : ZPSO-004
Prélèvement : P008
Description : Bandes calicot
Localisation : Pavillon 39 - SDB Gauche
Résultat : Absence d'amiante

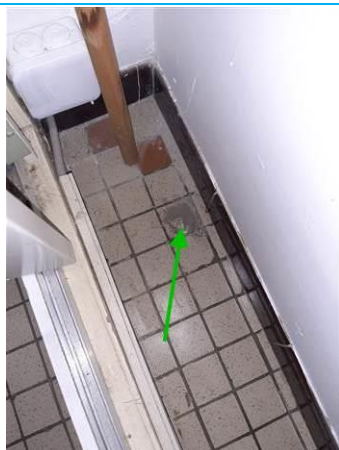
Matériaux : ZPSO-005
Prélèvement : P009
Description : Colle de carrelage
Localisation : Pavillon 39 - SDB Gauche; Pavillon 39 - SDB Droite; Pavillon 38 - SDB Gauche; Pavillon 38 - SDB Droite
Résultat : Absence d'amiante

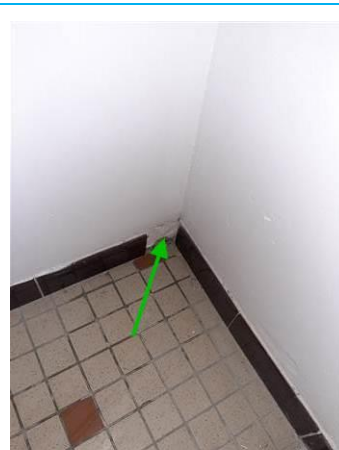
Matériaux : ZPSO-006
Prélèvement : P010
Description : Colle de plinthes noires
Localisation : Pavillon 38 - SDB Gauche; Pavillon 38 - SDB Droite
Résultat : Absence d'amiante

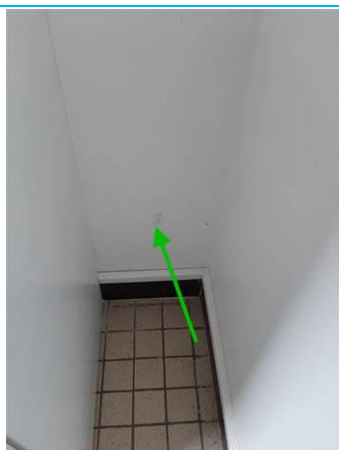
Matériaux : ZPSO-007
Prélèvement : P011
Description : Enduit à base de plâtre
Localisation : Pavillon 38 - SDB Gauche; Pavillon 38 - SDB Droite
Résultat : Absence d'amiante

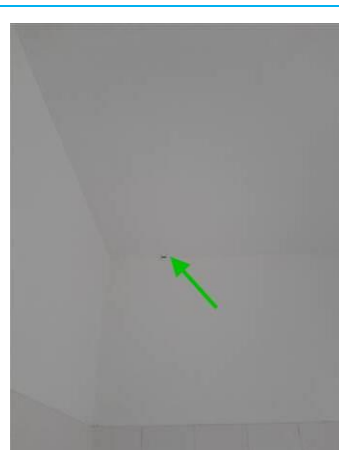
Matériaux : ZPSO-008
Prélèvement : P012
Description : Bandes calicot
Localisation : Pavillon 38 - SDB Droite
Résultat : Absence d'amiante

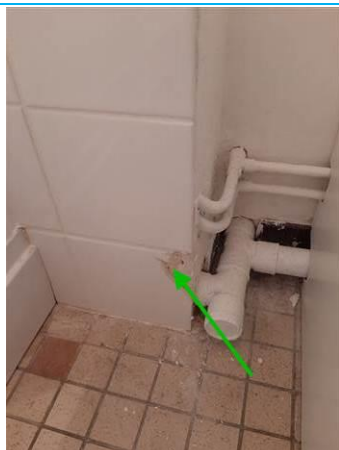
Matériaux : ZPSO-009

Prélèvement : P013

Description : Colle de faïence blanche

Localisation : Pavillon 38 - SDB Gauche; Pavillon 38 - SDB
Droite

Résultat : Absence d'amiante
