Rapport de mission de repérage des matériaux et produits contenant de l'amiante avant réalisation de travaux dans un immeuble bâti

CASERNE BAYARD
Quai Bayard
Bâtiment 41
55430 BELLEVILLE SUR MEUSE

Référence du dossier :
2211CGENADE67587413-9

Réfection WC et salles de bain.

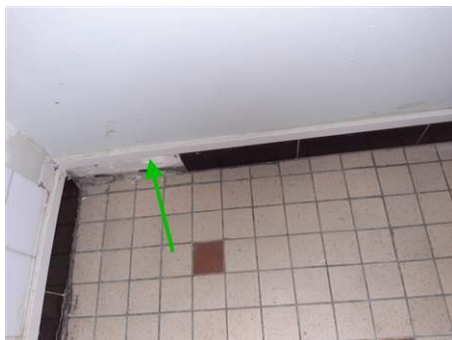
Matériaux : ZPSO-001

Description : Colle de plinthes noires

Localisation : Rez de chaussée Logement 01 - WC; Rez de chaussée Logement 01 - SDB

Résultat : Absence d'amiante

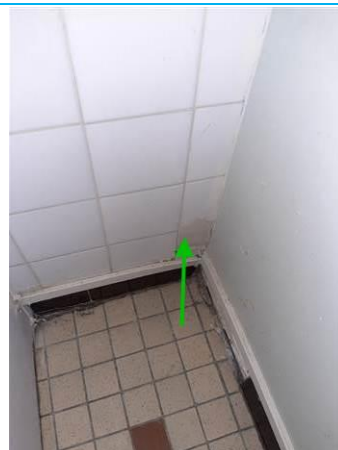
Matériaux : ZPSO-002

Description : Colle de faïence

Localisation : Rez de chaussée Logement 01 - SDB

Résultat : Absence d'amiante

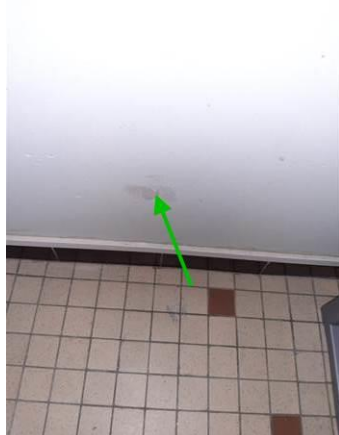
Matériaux : ZPSO-003

Description : Enduit à base de plâtre

Localisation : Rez de chaussée Logement 01 - WC; Rez de chaussée Logement 01 - SDB

Résultat : Absence d'amiante

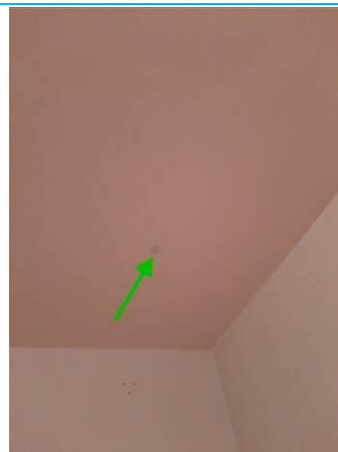
Matériaux : ZPSO-004

Description : Enduit à base de plâtre

Localisation : Rez de chaussée Logement 01 - WC; Rez de chaussée Logement 01 - SDB

Résultat : Absence d'amiante

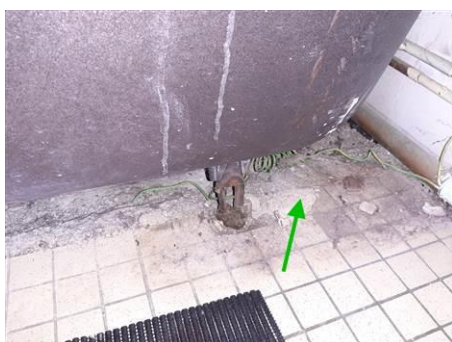
Matériaux : ZPSO-005

Description : Colle de carrelage

Localisation : 1er étage Logement 04 - SDB

Résultat : Absence d'amiante

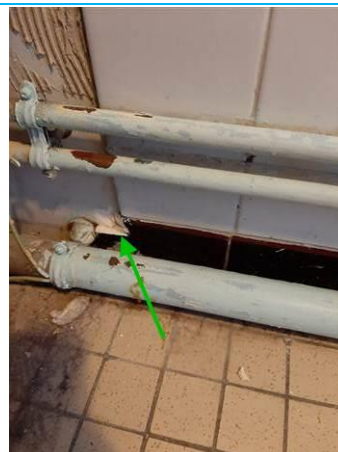
Matériaux : ZPSO-006

Description : Colle de plinthes noires

Localisation : 1er étage Logement 04 - SDB

Résultat : Absence d'amiante

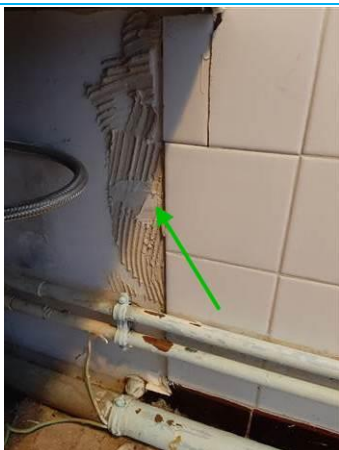
Matériaux : ZPSO-007
Prélèvement : P007
Description : Colle de faïence
Localisation : 1er étage Logement 04 - SDB
Résultat : Absence d'amiante

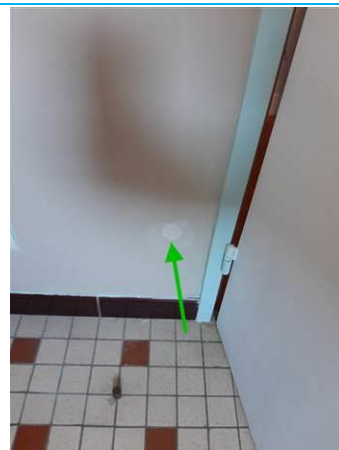
Matériaux : ZPSO-008
Prélèvement : P008
Description : Enduit à base de plâtre
Localisation : 1er étage Logement 04 - SDB
Résultat : Absence d'amiante

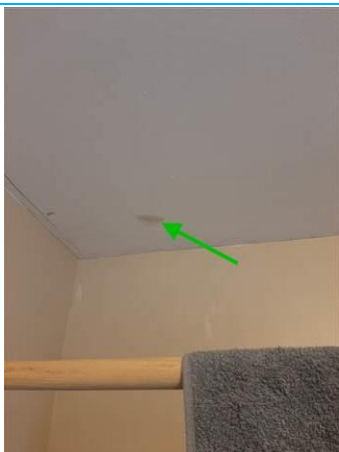
Matériaux : ZPSO-009
Prélèvement : P009
Description : Enduit à base de plâtre
Localisation : 1er étage Logement 04 - SDB
Résultat : Absence d'amiante

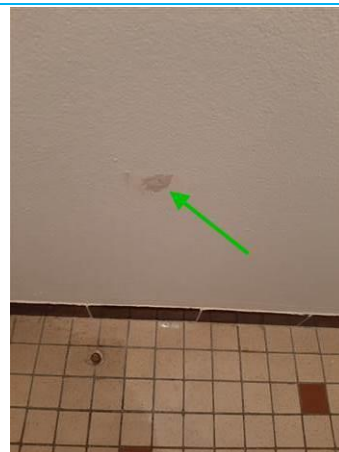
Matériaux : ZPSO-011
Prélèvement : P011
Description : Enduit à base de plâtre
Localisation : 1er étage Logement 04 - WC
Résultat : Absence d'amiante

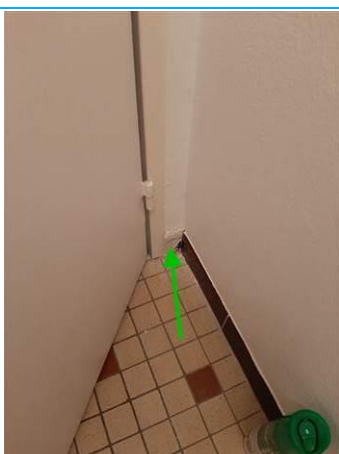
Matériaux : ZPSO-010
Prélèvement : P010
Description : Colle de plinthes noires
Localisation : 1er étage Logement 04 - WC
Résultat : Absence d'amiante

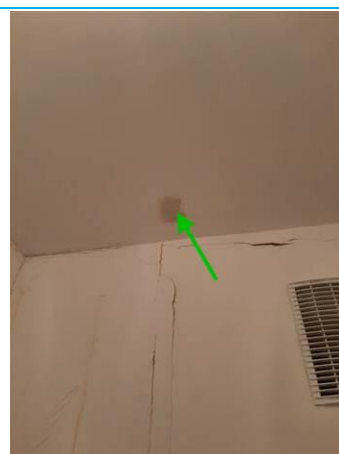
Matériaux : ZPSO-012
Prélèvement : P012
Description : Enduit à base de plâtre
Localisation : 1er étage Logement 04 - WC
Résultat : Absence d'amiante

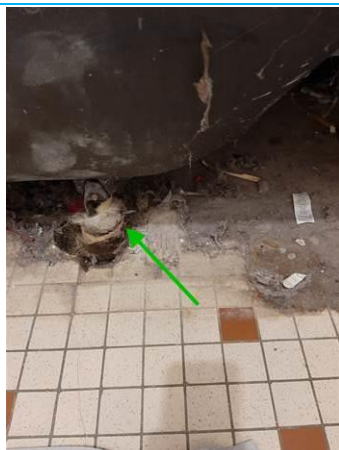
Matériaux : ZPSO-013
 Prélèvement : P013
 Description : Isolant intérieur fibreux sous baignoire
 Localisation : 1er étage Logement 04 - SDB
 Résultat : Absence d'amiante

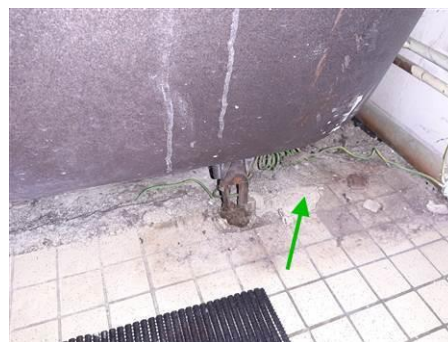
Matériaux : ZPSO-014
 Prélèvement : P014
 Description : Colle de carrelage
 Localisation : 2ème étage Logement 05 - SDB; 2ème étage Logement 05 - WC
 Résultat : Absence d'amiante

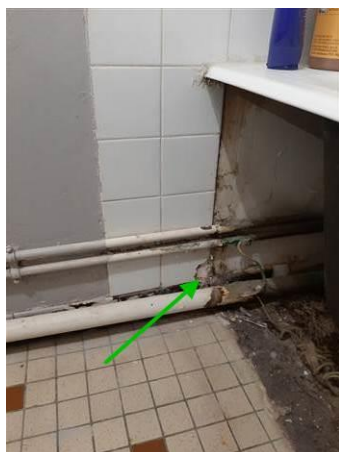
Matériaux : ZPSO-015
 Prélèvement : P015
 Description : Colle de faïence
 Localisation : 2ème étage Logement 05 - SDB
 Résultat : Absence d'amiante

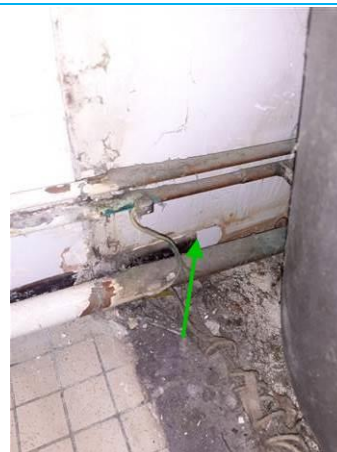
Matériaux : ZPSO-016
 Prélèvement : P016
 Description : Colle de plinthes noires
 Localisation : 2ème étage Logement 05 - SDB; 2ème étage Logement 05 - WC
 Résultat : Absence d'amiante

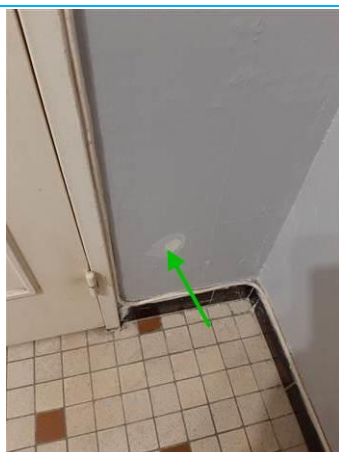
Matériaux : ZPSO-017
 Prélèvement : P017
 Description : Enduit à base de plâtre
 Localisation : 2ème étage Logement 05 - SDB; 2ème étage Logement 05 - WC
 Résultat : Absence d'amiante

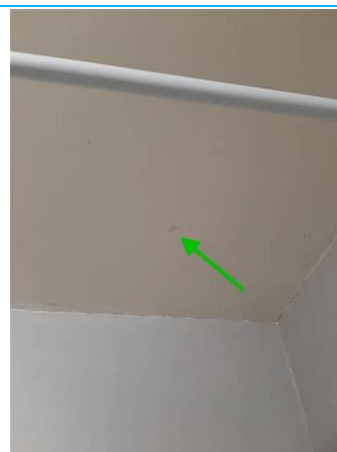
Matériaux : ZPSO-018
 Prélèvement : P018
 Description : Enduit à base de plâtre
 Localisation : 2ème étage Logement 05 - SDB; 2ème étage Logement 05 - WC
 Résultat : Absence d'amiante

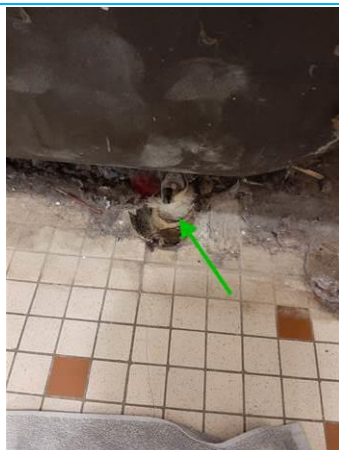
Matériaux : ZPSO-019

Description : Isolant intérieur fibreux sous baignoire

Localisation : 2ème étage Logement 05 - SDB

Résultat : Absence d'amiante

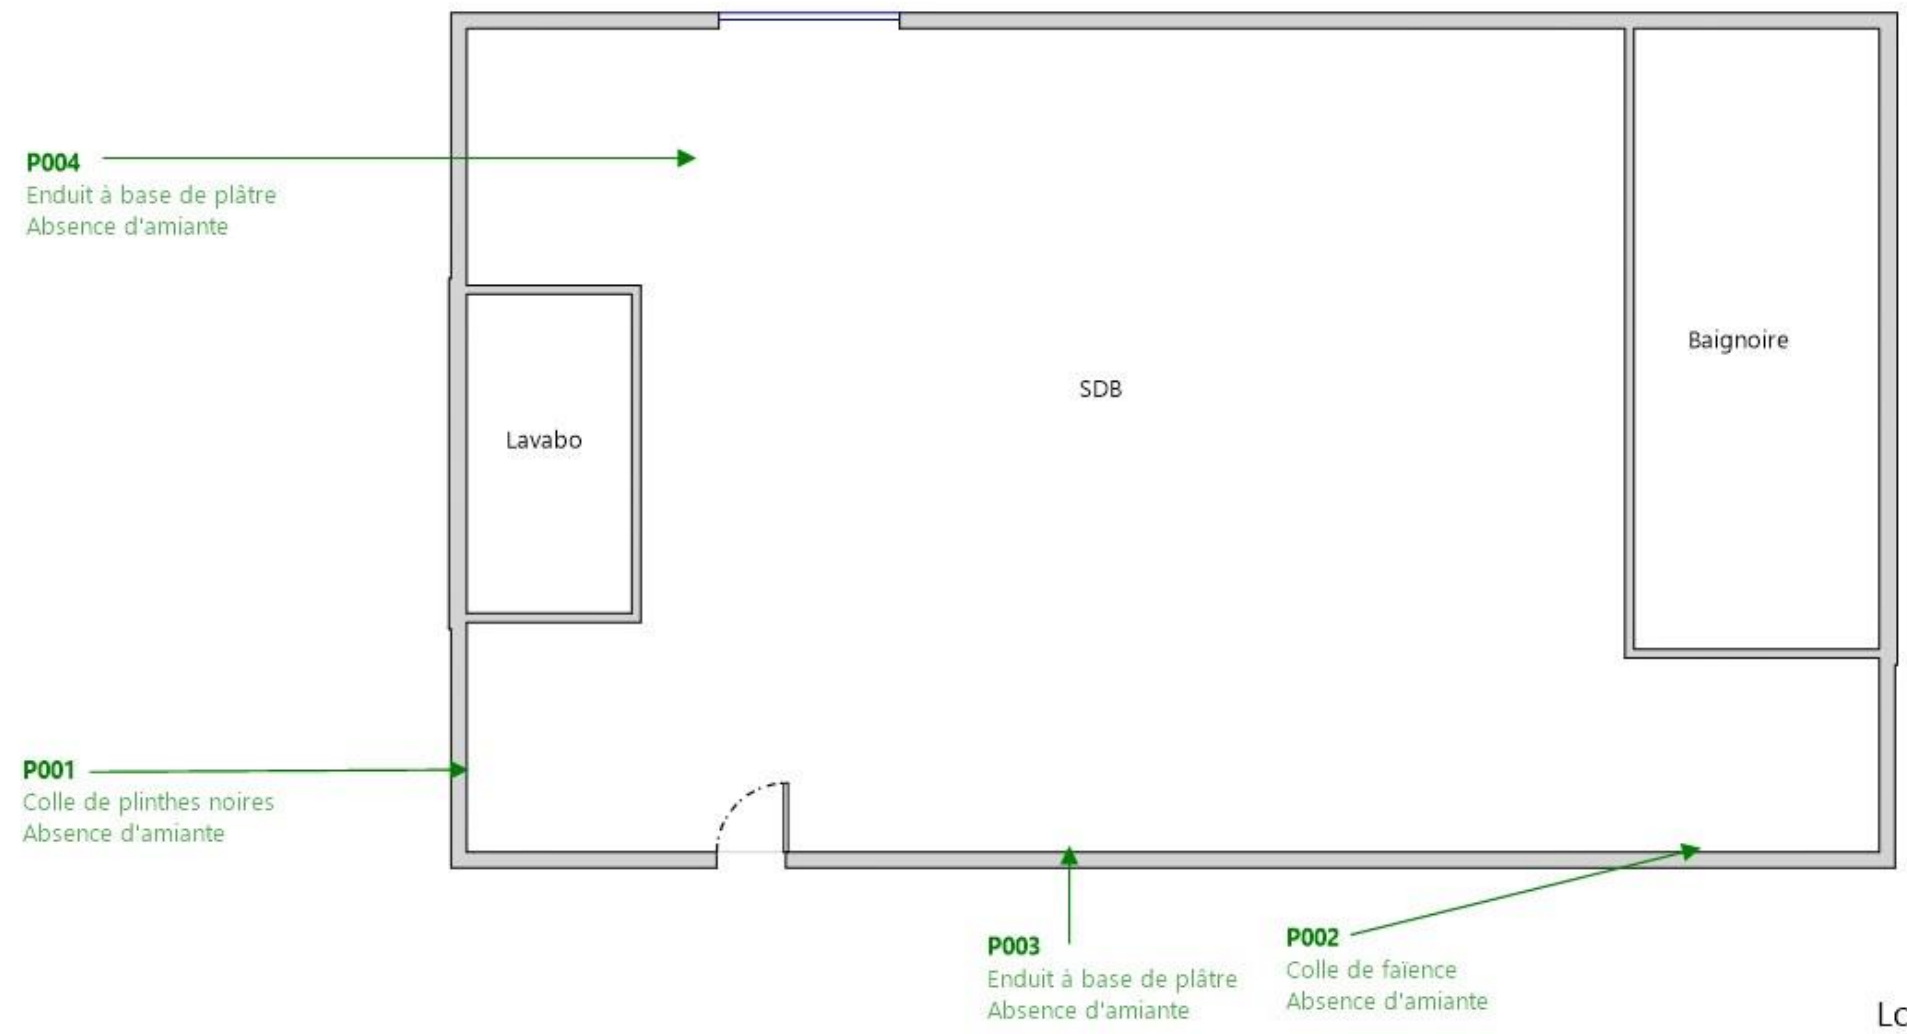
<p>P004 Enduit à base de plâtre Absence d'amiante</p> <p>P001 Colle de plinthes noires Absence d'amiante</p> <p>P003 Enduit à base de plâtre Absence d'amiante</p> <p>P002 Colle de faïence Absence d'amiante</p> <p>Logement 01 SDB</p>	Planche de repérage technique	
	N° planche : 1/5	
	Nom du plan : Logement 01 SDB	
	Entreprise réalisant le repérage : SOCOTEC Diagnostic Nancy 1 rue du Clocher de Vezelise 54230 CHAVIGNY	
	Adresse du bien : CASERNE BAYARD Quai Bayard Bâtiment 41 55430 BELLEVILLE SUR MEUSE	
	Informations relatives au rapport du repérage : Réf. du rapport : 2211CGENADE67587413-9 Rédacteur : Thierry Lenourry Date : 14/01/2023	
	Commentaires :

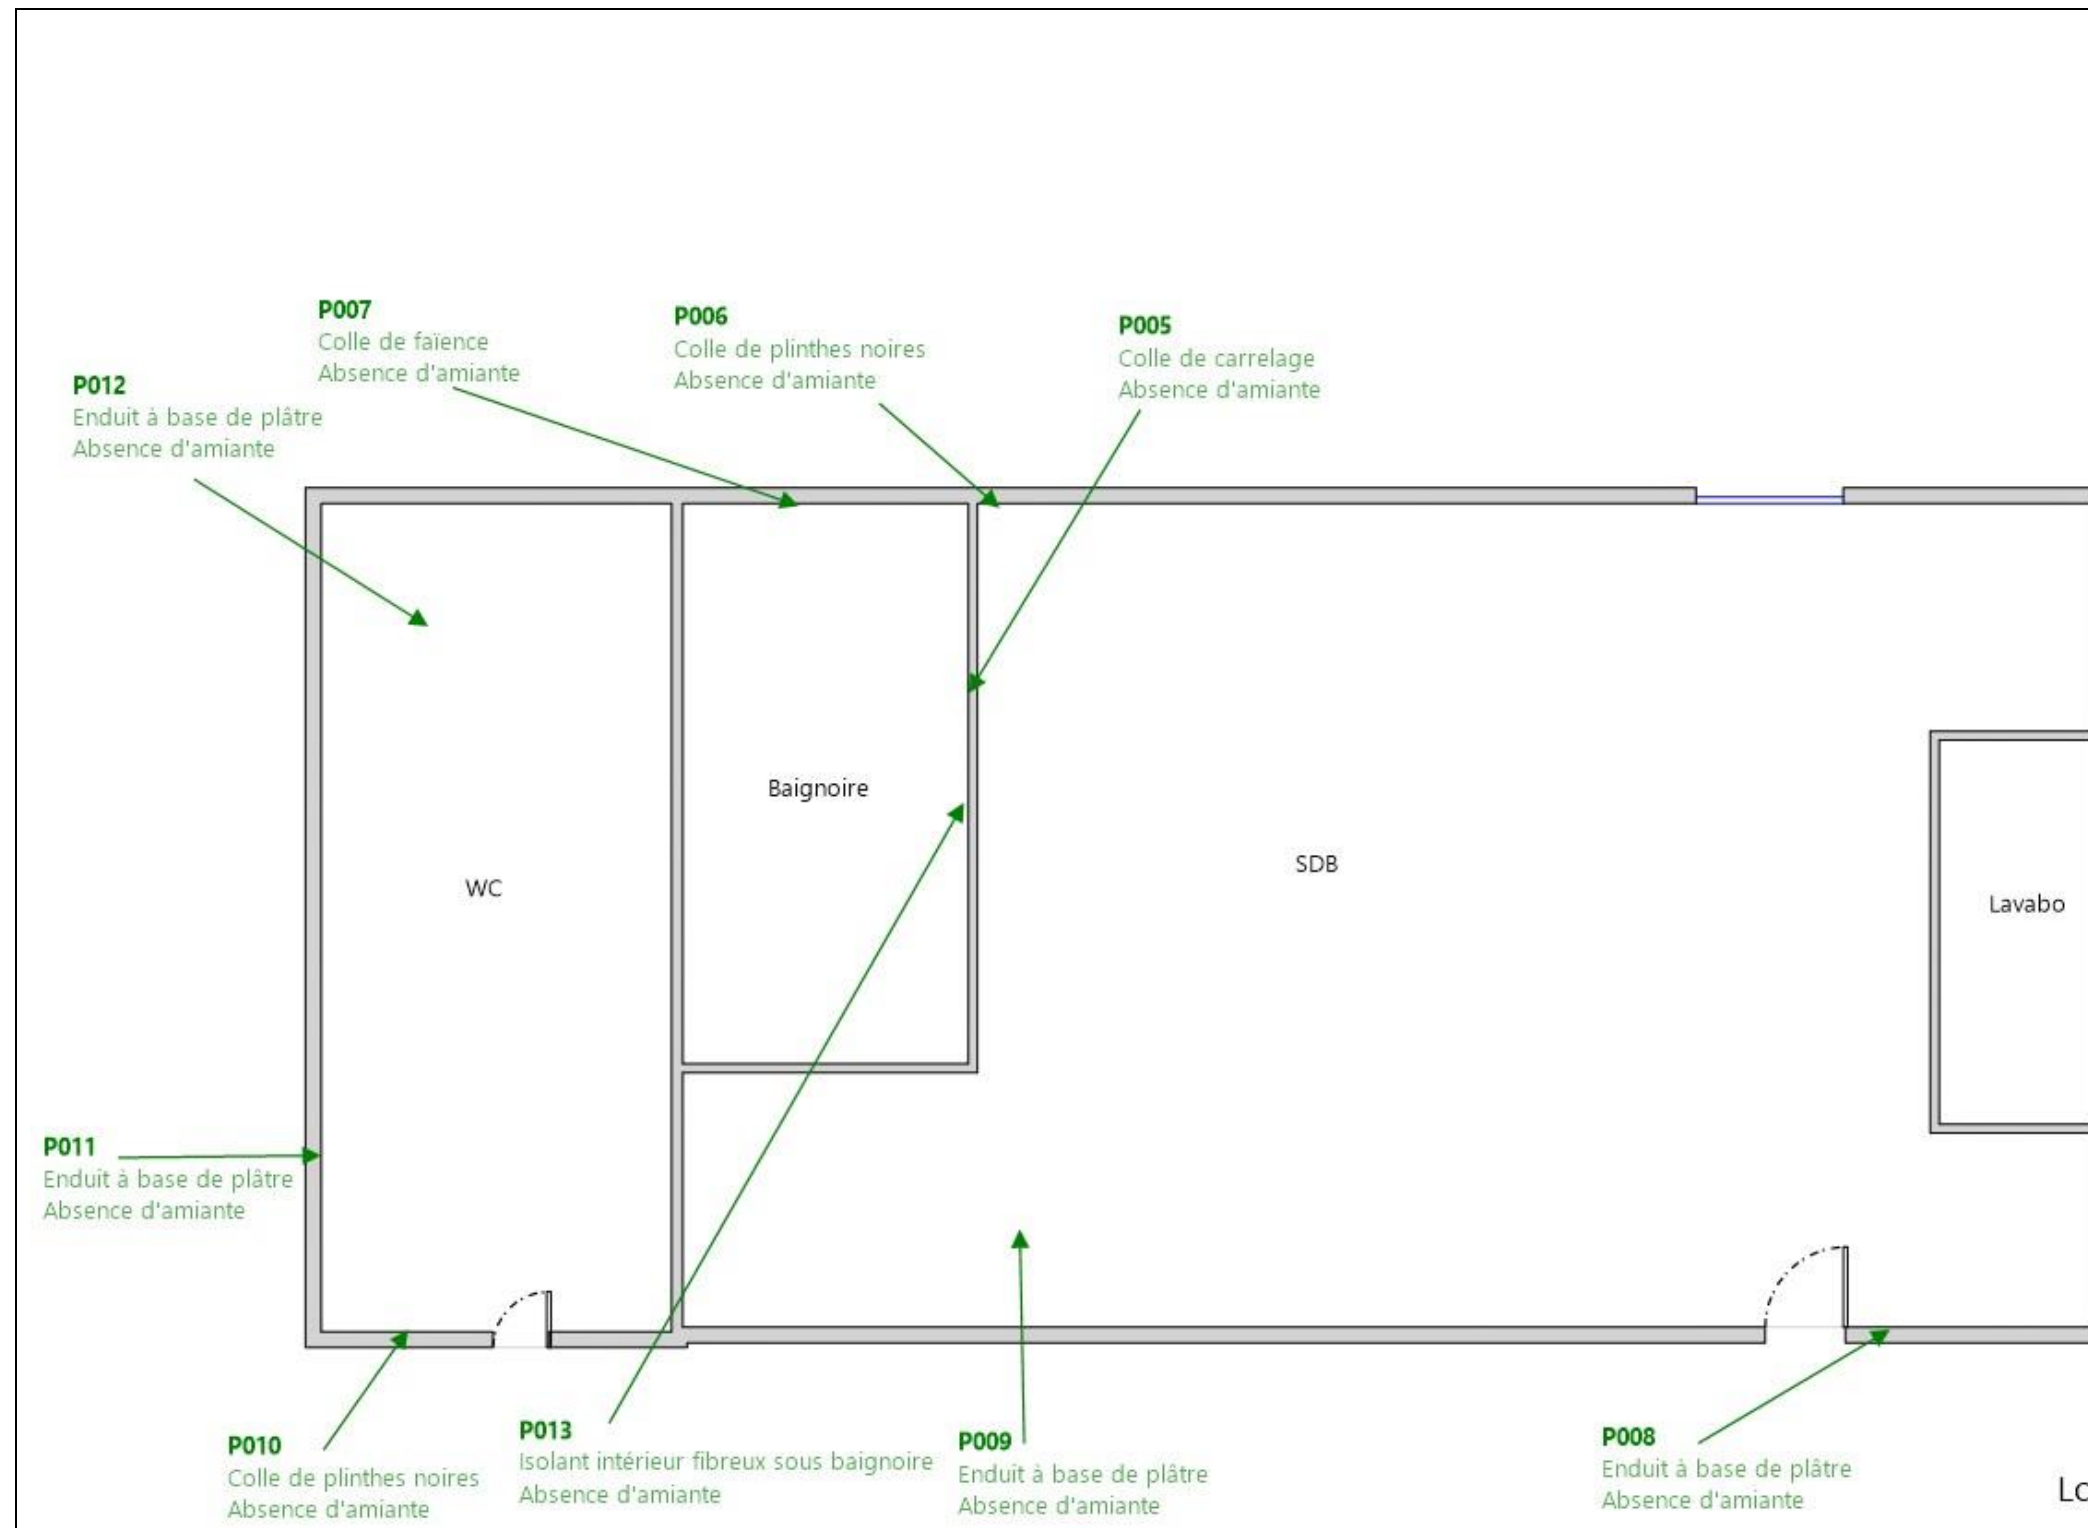
<p>P012 Enduit à base de plâtre Absence d'amiante</p> <p>P007 Colle de faïence Absence d'amiante</p> <p>P006 Colle de plinthes noires Absence d'amiante</p> <p>P005 Colle de carrelage Absence d'amiante</p> <p>P011 Enduit à base de plâtre Absence d'amiante</p> <p>P010 Colle de plinthes noires Absence d'amiante</p> <p>P013 Isolant intérieur fibreux sous baignoire Absence d'amiante</p> <p>P009 Enduit à base de plâtre Absence d'amiante</p> <p>P008 Enduit à base de plâtre Absence d'amiante</p> <p>WC</p> <p>Baignoire</p> <p>SDB</p> <p>Lavabo</p> <p>Logement 04 SDB WC</p>	Planche de repérage technique	
	N° planche :3/5	
	Nom du plan : Logement 04 SDB WC	
	Entreprise réalisant le repérage : SOCOTEC Diagnostic Nancy 1 rue du Clocher de Vezelise 54230 CHAVIGNY	
	Adresse du bien : CASERNE BAYARD Quai Bayard Bâtiment 41 55430 BELLEVILLE SUR MEUSE	
	Informations relatives au rapport du repérage : Réf. du rapport : 2211CGENADE67587413-9 Rédacteur : Thierry Lenourry Date : 14/01/2023
