# Rapport de mission de repérage des matériaux et produits contenant de l'amiante avant réalisation de travaux dans un immeuble bâti

CASERNE BAYARD  
Quai Bayard  
Bâtiment 11  
55430 BELLEVILLE SUR MEUSE

**Date du rapport :** 13/01/2023

**Référence du dossier :**  
2211CGENADE67587413-4

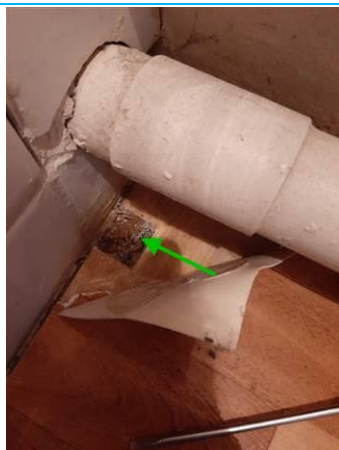
Matériaux : ZPSO-001

Description : Ragréage sous linoléum

Localisation : Bâtiment 11 Logement 08 1er étage - SDB

Résultat : Absence d'amiante

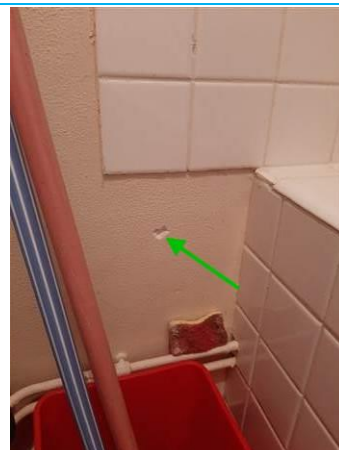
Matériaux : ZPSO-002

Description : Enduit à base de plâtre

Localisation : Bâtiment 11 Logement 08 1er étage - SDB

Résultat : Absence d'amiante

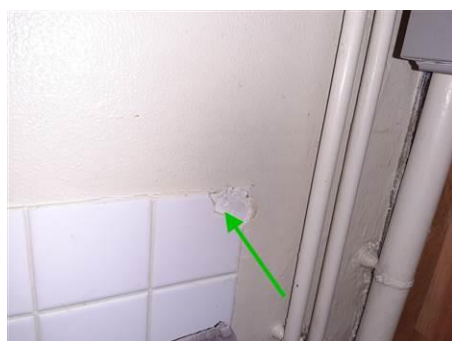
Matériaux : ZPSO-003

Description : Colle de faïence blanche

Localisation : Bâtiment 11 Logement 08 1er étage - SDB

Résultat : Absence d'amiante

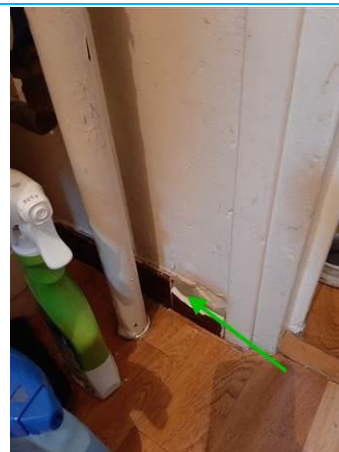
Matériaux : ZPSO-004

Description : Colle de plinthes noires

Localisation : Bâtiment 11 Logement 08 1er étage - SDB

Résultat : Absence d'amiante

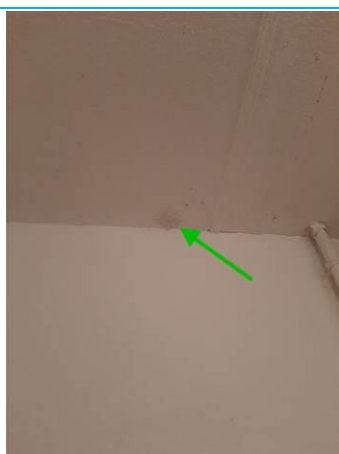
Matériaux : ZPSO-005

Description : Enduit à base de plâtre

Localisation : Bâtiment 11 Logement 08 1er étage - SDB

Résultat : Absence d'amiante

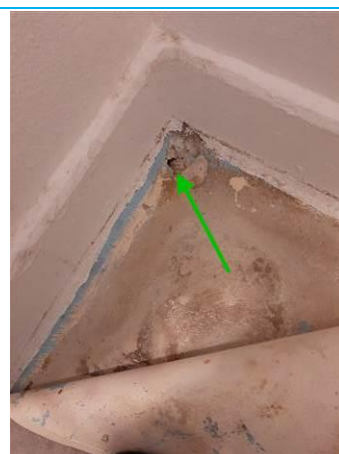
Matériaux : ZPSO-006

Description : Ragréage sous linoléum

Localisation : Bâtiment 11 Logement 07 RDC - SDB

Résultat : Absence d'amiante

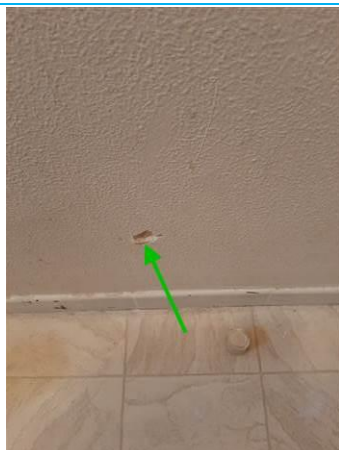
Matériaux : ZPSO-007  
 Prélèvement : P007  
 Description : Enduit à base de plâtre  
 Localisation : Bâtiment 11 Logement 07 RDC - SDB  
 Résultat : Absence d'amiante

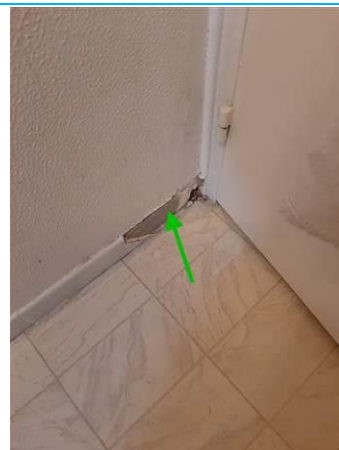
Matériaux : ZPSO-008  
 Prélèvement : P008  
 Description : Colle de plinthes noires  
 Localisation : Bâtiment 11 Logement 07 RDC - SDB  
 Résultat : Absence d'amiante

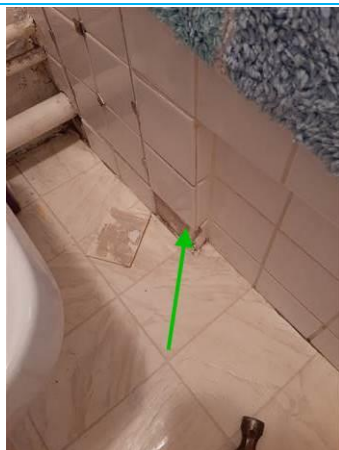
Matériaux : ZPSO-009  
 Prélèvement : P009  
 Description : Colle de faïence blanche  
 Localisation : Bâtiment 11 Logement 07 RDC - SDB  
 Résultat : Absence d'amiante

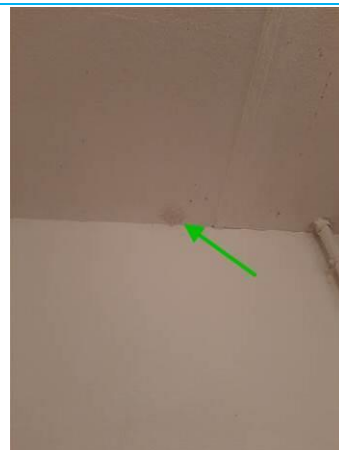
Matériaux : ZPSO-010  
 Prélèvement : P010  
 Description : Enduit à base de plâtre  
 Localisation : Bâtiment 11 Logement 07 RDC - SDB  
 Résultat : Absence d'amiante

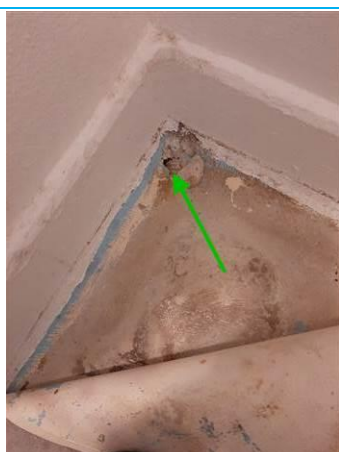
Matériaux : ZPSO-011  
 Prélèvement : P011  
 Description : Ragréage sous linoléum  
 Localisation : Bâtiment 11 Logement 02 1er étage - SDB  
 Résultat : Absence d'amiante

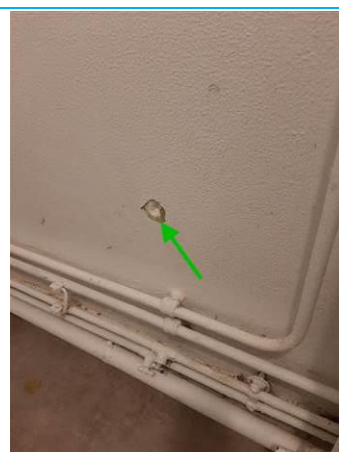
Matériaux : ZPSO-012  
 Prélèvement : P012  
 Description : Enduit à base de plâtre  
 Localisation : Bâtiment 11 Logement 02 1er étage - SDB  
 Résultat : Absence d'amiante

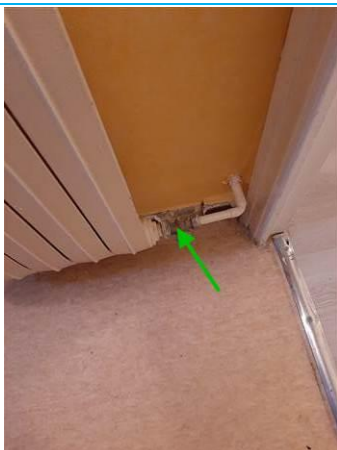
Matériaux : ZPSO-013  
Prélèvement : P013  
Description : Colle de plinthes noires  
Localisation : Bâtiment 11 Logement 02 1er étage - SDB;  
Bâtiment 11 Logement 02 1er étage - WC  
Résultat : Absence d'amiante

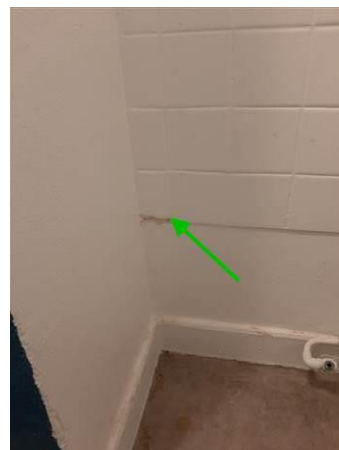
Matériaux : ZPSO-014  
Prélèvement : P014  
Description : Colle de faïence blanche  
Localisation : Bâtiment 11 Logement 02 1er étage - SDB  
Résultat : Absence d'amiante

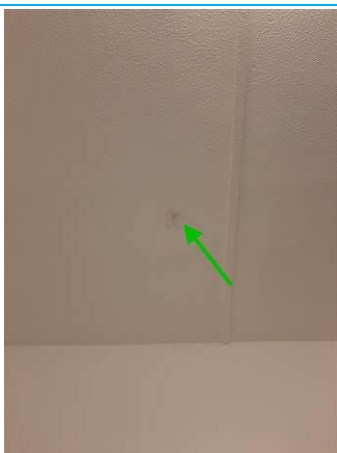
Matériaux : ZPSO-015  
Prélèvement : P015  
Description : Enduit à base de plâtre  
Localisation : Bâtiment 11 Logement 02 1er étage - SDB  
Résultat : Absence d'amiante

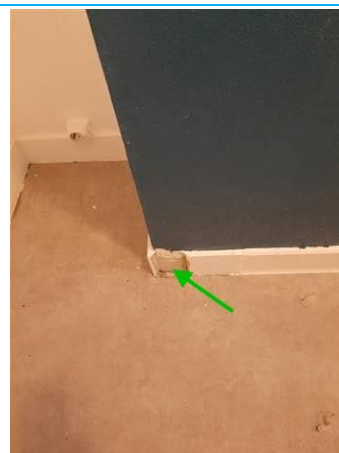
Matériaux : ZPSO-016  
Prélèvement : P016  
Description : Colle de plinthes  
Localisation : Bâtiment 11 Logement 02 1er étage - SDB  
Résultat : Absence d'amiante

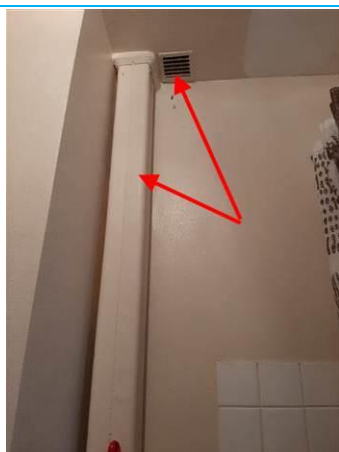
Matériaux : ZPSO-017

**Présence de conduits de ventilation en amiante ciment au-dessus des grilles de ventilation et apparents aux étages supérieurs.**

Description : Conduit en amiante ciment au dessus des grilles de ventilation

Localisation : Bâtiment 11 Logement 08 1er étage - SDB;  
Bâtiment 11 Logement 08 1er étage - WC; Bâtiment 11  
Logement 07 RDC - SDB; Bâtiment 11 Logement 07 RDC -  
WC; Bâtiment 11 Logement 02 1er étage - SDB; Bâtiment 11  
Logement 02 1er étage - WC

Résultat : Présence d'amiante

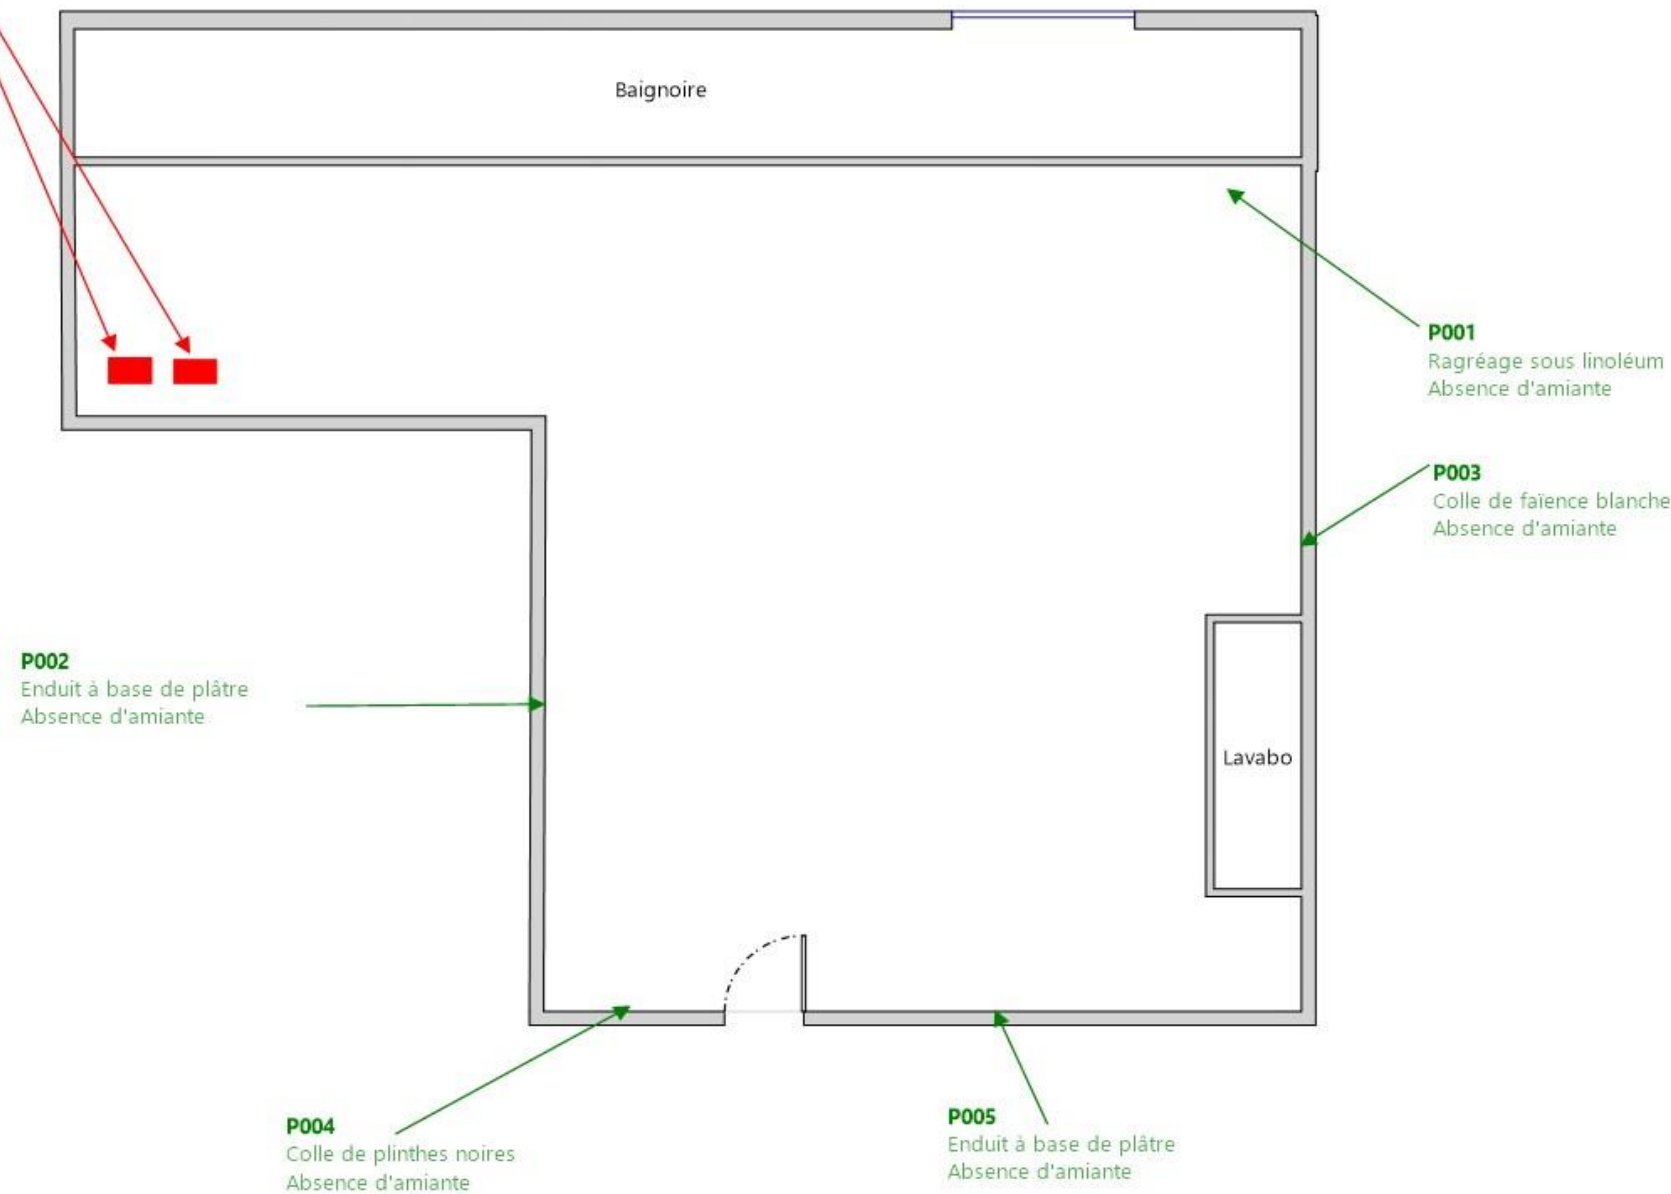
Logement 08 SDB

Conduit en amiante ciment au dessus des grilles de ventilation  
Présence d'amiante

**Conduits en amiante ciment au dessus des grilles de ventilation**

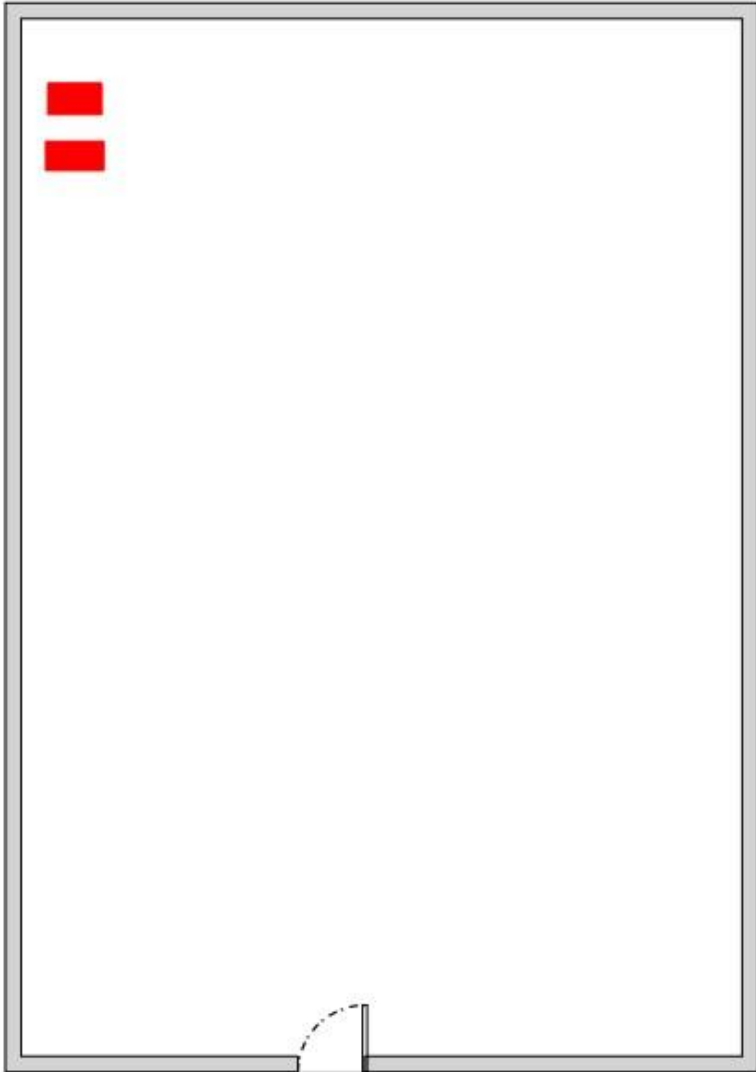
Conduits en amiante ciment au dessus des grilles de ventilation         </div> <div data-bbox="2080 1619 2329 1659">             Logement 08 WC         </div>	<b>Planche de repérage technique</b>
	N° planche : 2/6
	Nom du plan : Logement 08 WC
	Entreprise réalisant le repérage : SOCOTEC Diagnostic Nancy 1 rue du Clocher de Vezelise 54230 CHAVIGNY
	Adresse du bien : CASERNE BAYARD Quai Bayard Bâtiment 11 55430 BELLEVILLE SUR MEUSE
	Informations relatives au rapport du repérage :  Réf. du rapport : 2211CGENADE67587413-4 Rédacteur : Thierry Lenourry Date : 13/01/2023
	Commentaires :

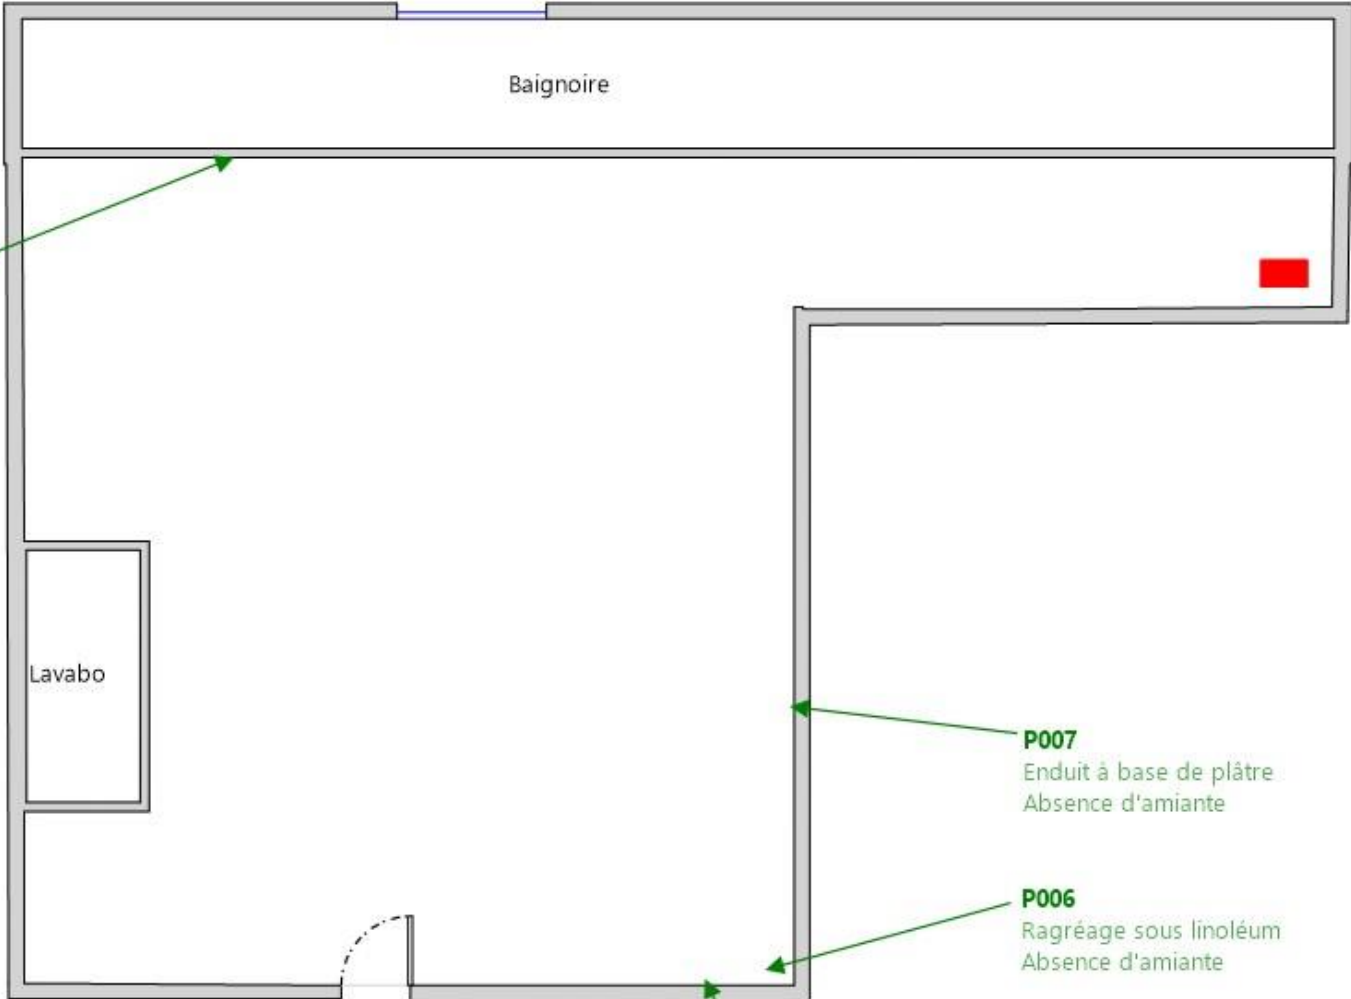
<p><b>P009</b> Colle de faïence blanche Absence d'amiante</p> <p><b>P007</b> Enduit à base de plâtre Absence d'amiante</p> <p><b>P006</b> Ragréage sous linoléum Absence d'amiante</p> <p><b>P008</b> Colle de plinthes noires Absence d'amiante</p> <p><b>Conduit en amiante ciment au dessus des grilles de ventilation</b></p>	<b>Planche de repérage technique</b>
	N° planche :3/6
	Nom du plan : Logement 07 SDB
	Entreprise réalisant le repérage : SOCOTEC Diagnostic Nancy 1 rue du Clocher de Vezelise 54230 CHAVIGNY
	Adresse du bien : CASERNE BAYARD Quai Bayard Bâtiment 11 55430 BELLEVILLE SUR MEUSE
	Informations relatives au rapport du repérage : Réf. du rapport : 2211CGENADE67587413-4 Rédacteur : Thierry Lenourry Date : 13/01/2023
	Commentaires :

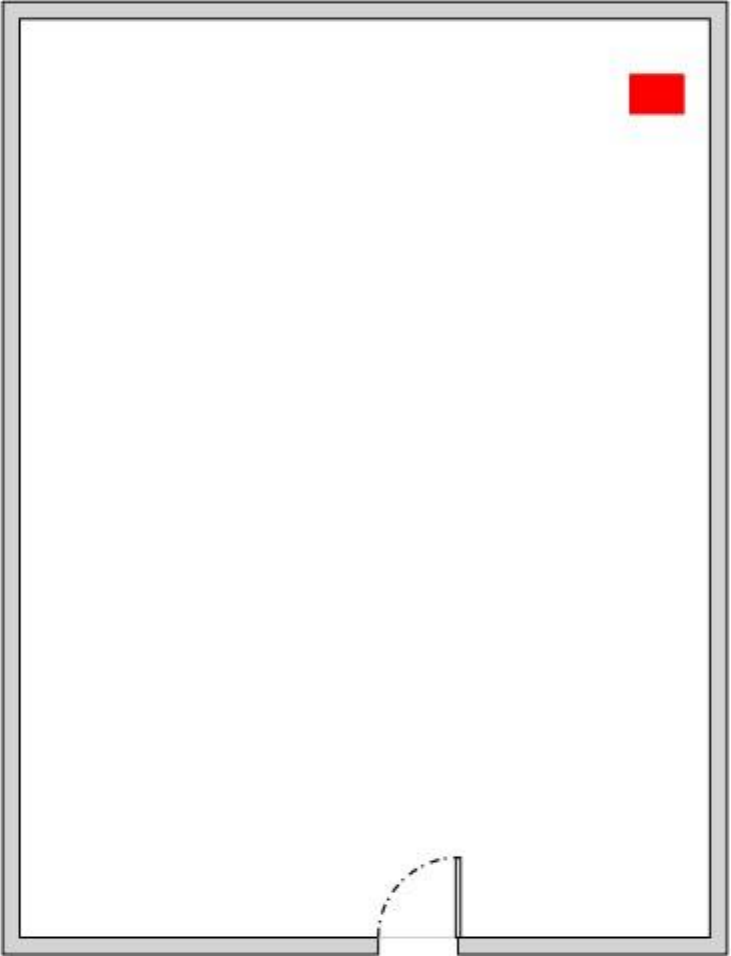
<p>Conduit en amiante ciment au dessus des grilles de ventilation</p> </div> <div data-bbox="2056 1564 2329 1608"> <p>Logement 07 WC</p> </div>	<p><b>Planche de repérage technique</b></p>
	<p>N° planche :4/6</p>
	<p>Nom du plan : Logement 07 WC</p>
	<p>Entreprise réalisant le repérage : SOCOTEC Diagnostic Nancy 1 rue du Clocher de Vezelise 54230 CHAVIGNY</p>
	<p>Adresse du bien : CASERNE BAYARD Quai Bayard Bâtiment 11 55430 BELLEVILLE SUR MEUSE</p>
	<p>Informations relatives au rapport du repérage :  Réf. du rapport : 2211CGENADE67587413-4 Rédacteur : Thierry Lenourry Date : 13/01/2023</p>
	<p>Commentaires :</p>

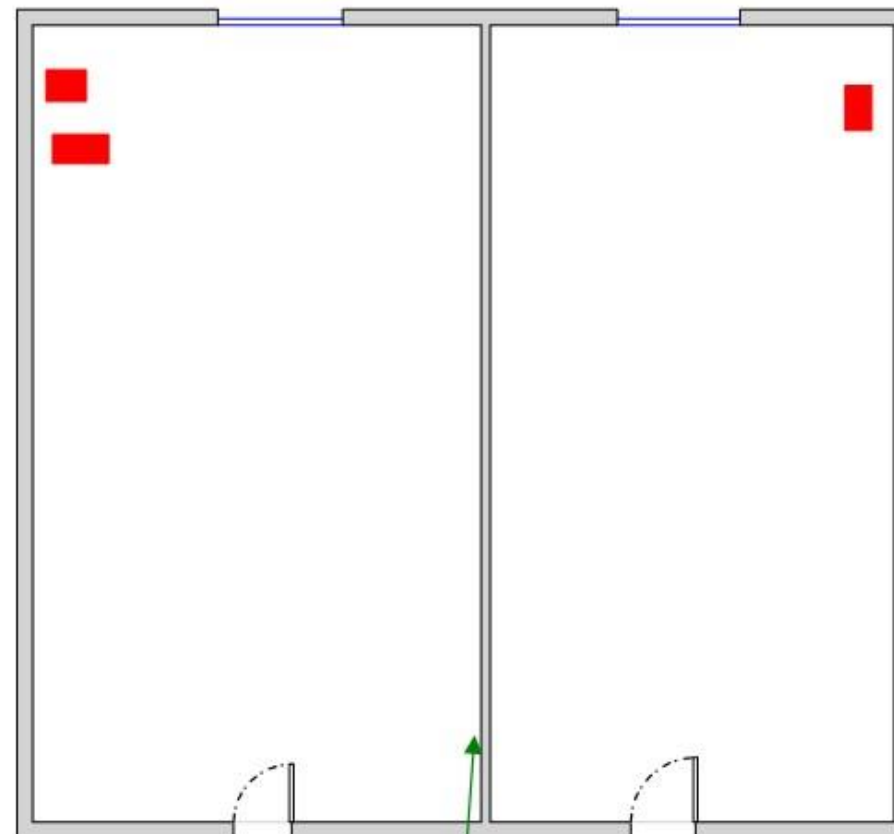
Logement 02 Salle d'eau / WC

**P013**  
Colle de plinthes noires  
Absence d'amiante

Conduit en amiante ciment au dessus des grilles de ventilation

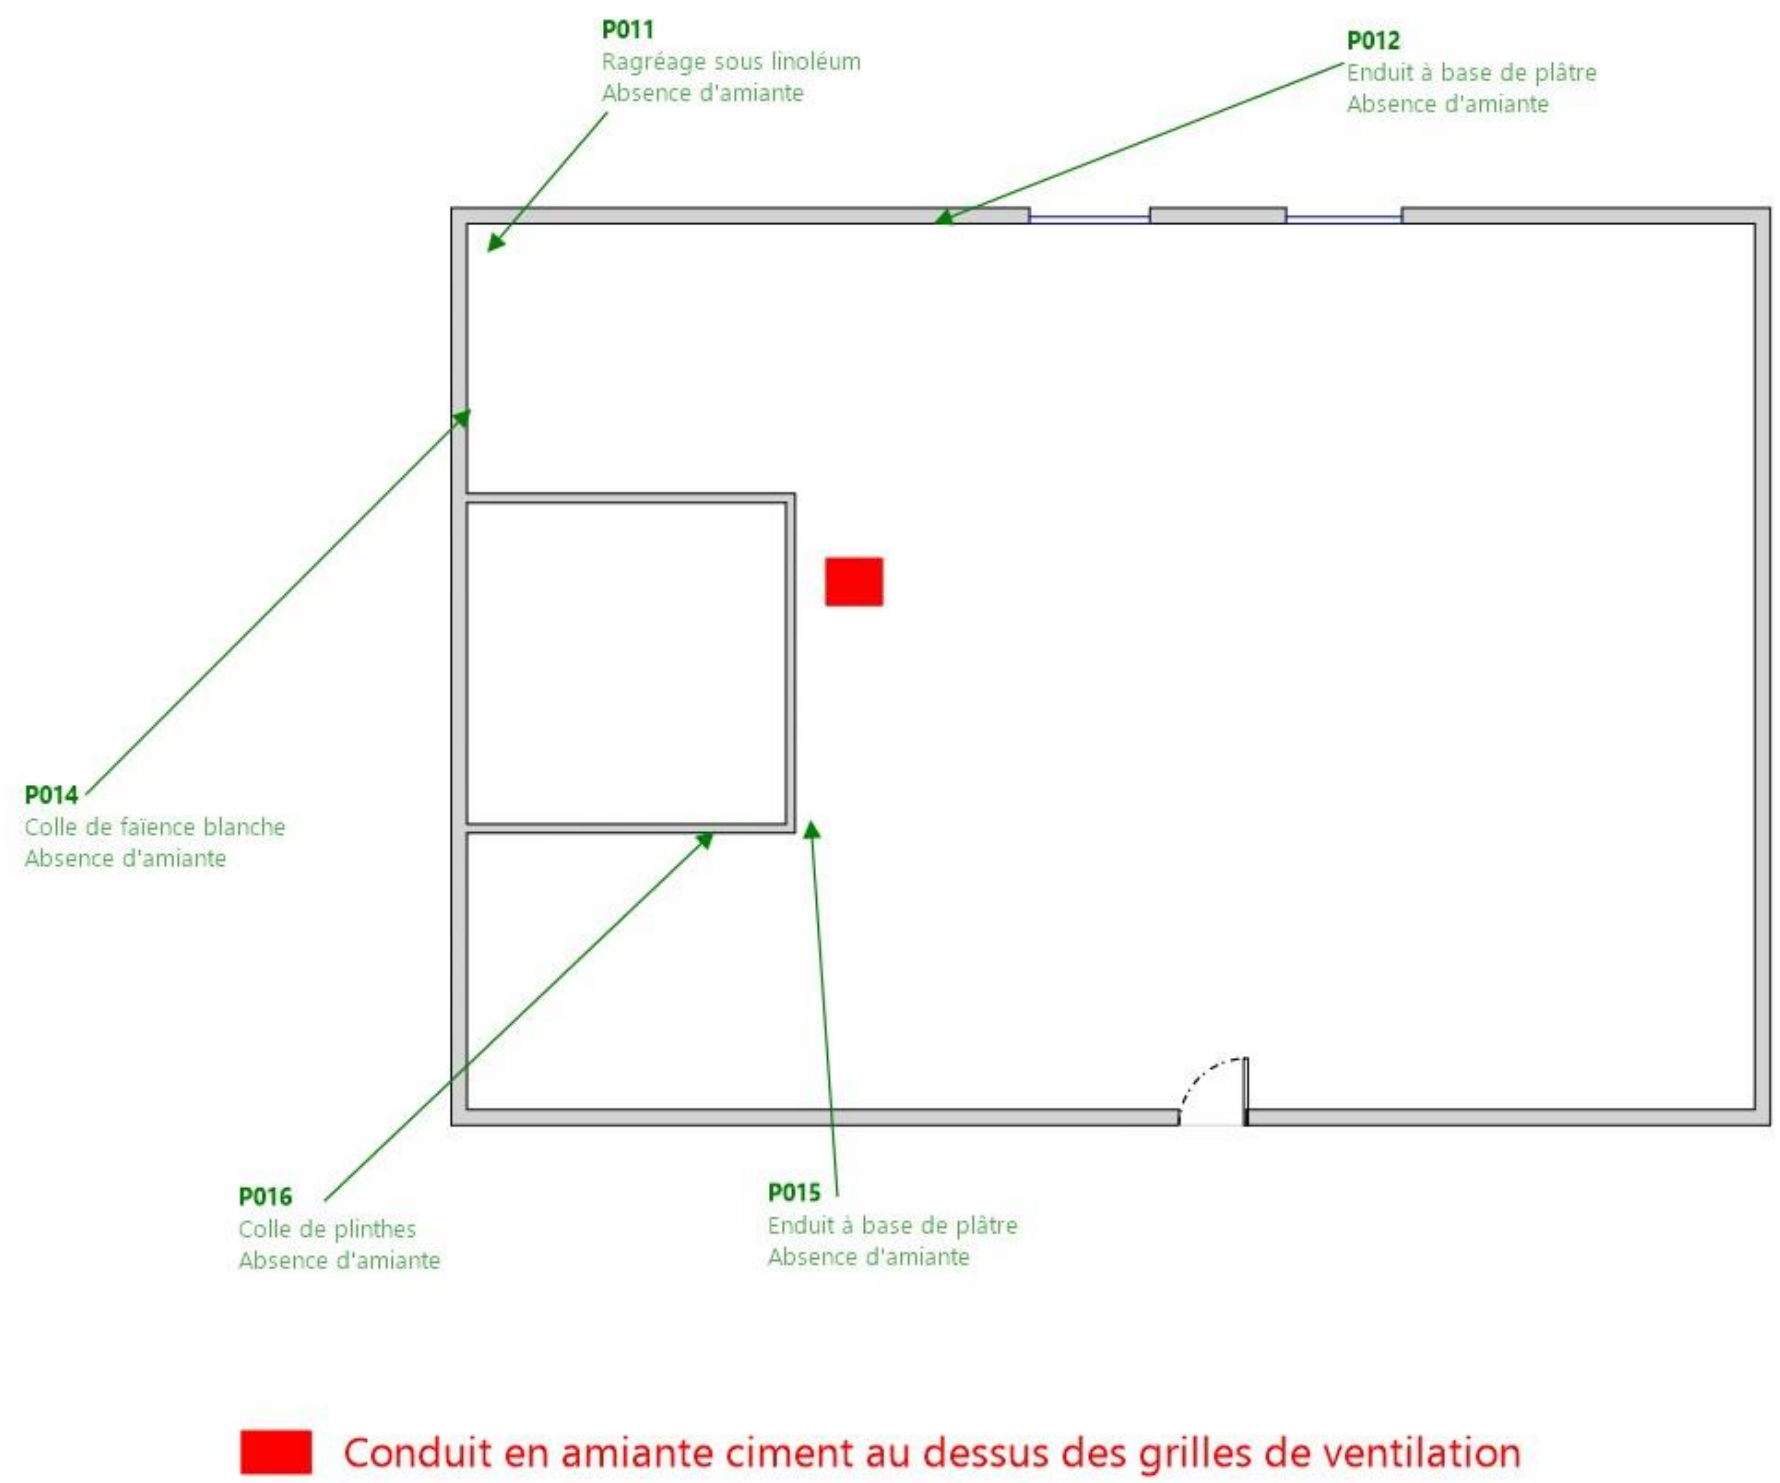
<p><b>P011</b> Ragréage sous linoléum Absence d'amiante</p> <p><b>P012</b> Enduit à base de plâtre Absence d'amiante</p> <p><b>P014</b> Colle de faïence blanche Absence d'amiante</p> <p><b>P015</b> Enduit à base de plâtre Absence d'amiante</p> <p><b>P016</b> Colle de plinthes Absence d'amiante</p> <p><b>Conduit en amiante ciment au dessus des grilles de ventilation</b></p> <p>Logement 02 SDB</p>	<b>Planche de repérage technique</b>
	N° planche : 6/6
	<u>Nom du plan :</u> Logement 02 SDB
	<u>Entreprise réalisant le repérage :</u> SOCOTEC Diagnostic Nancy 1 rue du Clocher de Vezelise 54230 CHAVIGNY
	<u>Adresse du bien :</u> CASERNE BAYARD Quai Bayard Bâtiment 11 55430 BELLEVILLE SUR MEUSE
	<u>Informations relatives au rapport du repérage :</u> Réf. du rapport : 2211CGENADE67587413-4 Rédacteur : Thierry Lenourry Date : 13/01/2023
	<u>Commentaires :</u>
