Rapport de mission de repérage des matériaux et produits contenant de l'amiante avant réalisation de travaux dans un immeuble bâti

CASERNE BAYARD
Quai Bayard
Bâtiment 44
55430 BELLEVILLE SUR MEUSE

Date du rapport : 15/01/2023

Référence du dossier :
2211CGENADE67587413-14

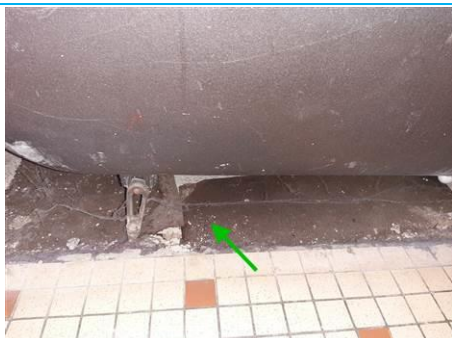
Matériaux : ZPSO-001
 Prélèvement : P001
 Description : Colle de carrelage
 Localisation : Rez de chaussée Logement 01 - SDB; Rez de chaussée Logement 01 - WC
 Résultat : Absence d'amiante

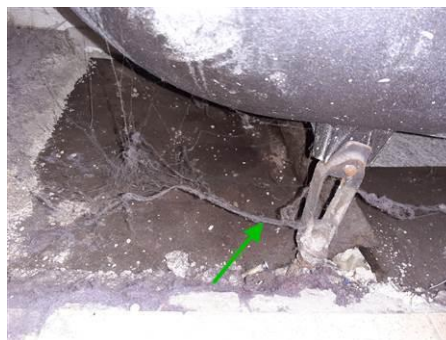
Matériaux : ZPSO-002
 Prélèvement : P002
 Description : Isolant intérieur fibreux sous baignoire
 Localisation : Rez de chaussée Logement 01 - SDB
 Résultat : Absence d'amiante

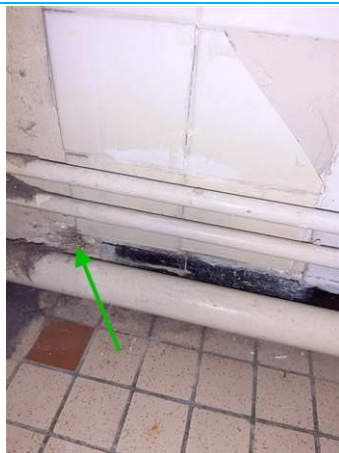
Matériaux : ZPSO-003
 Prélèvement : P003
 Description : Colle de plinthes
 Localisation : Rez de chaussée Logement 01 - SDB
 Résultat : Absence d'amiante

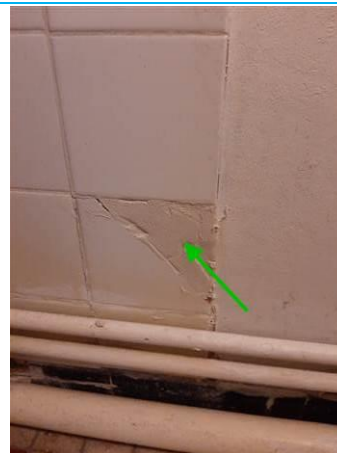
Matériaux : ZPSO-004
 Prélèvement : P004
 Description : Colle de faïence
 Localisation : Rez de chaussée Logement 01 - SDB
 Résultat : Absence d'amiante

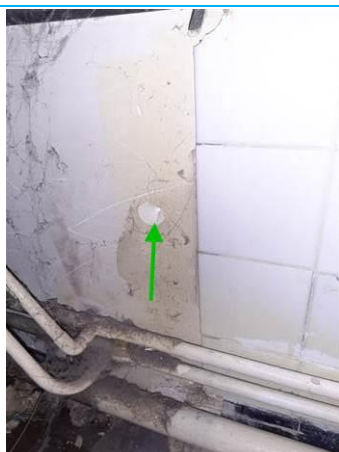
Matériaux : ZPSO-005
 Prélèvement : P005
 Description : Enduit à base de plâtre
 Localisation : Rez de chaussée Logement 01 - SDB; Rez de chaussée Logement 01 - WC
 Résultat : Absence d'amiante

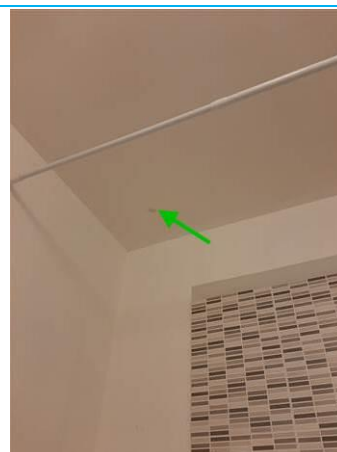
Matériaux : ZPSO-006
 Prélèvement : P006
 Description : Enduit à base de plâtre
 Localisation : Rez de chaussée Logement 01 - SDB; Rez de chaussée Logement 01 - WC
 Résultat : Absence d'amiante

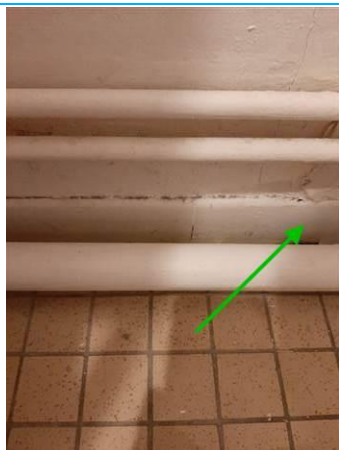
Matériaux : ZPSO-007
Prélèvement : P007
Description : Colle de plinthes
Localisation : Rez de chaussée Logement 02 - SDB; Rez de chaussée Logement 02 - WC
Résultat : Absence d'amiante

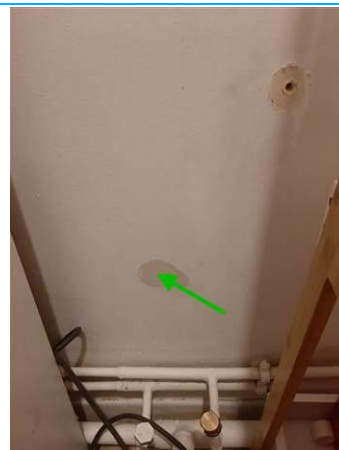
Matériaux : ZPSO-008
Prélèvement : P008
Description : Enduit à base de plâtre
Localisation : Rez de chaussée Logement 02 - SDB; Rez de chaussée Logement 02 - WC
Résultat : Absence d'amiante

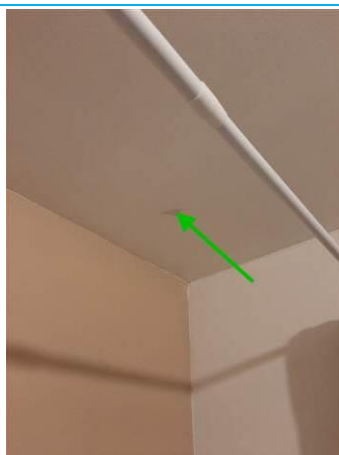
Matériaux : ZPSO-009
Prélèvement : P009
Description : Enduit à base de plâtre
Localisation : Rez de chaussée Logement 02 - SDB; Rez de chaussée Logement 02 - WC
Résultat : Absence d'amiante

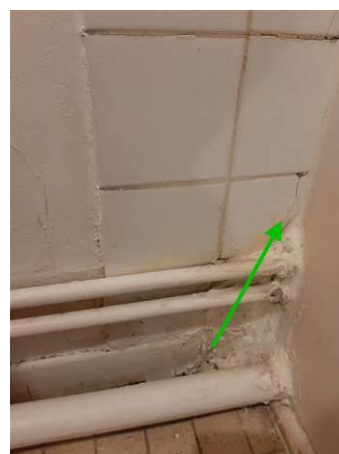
Matériaux : ZPSO-010
Prélèvement : P010
Description : Colle de faïence
Localisation : Rez de chaussée Logement 02 - SDB
Résultat : Absence d'amiante

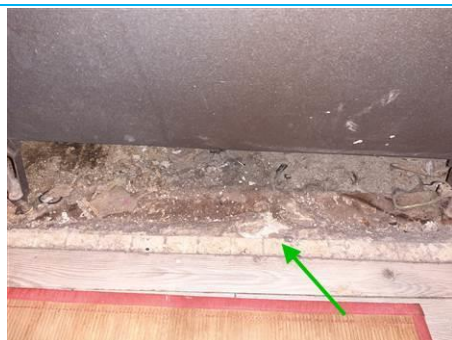
Matériaux : ZPSO-011
Prélèvement : P011
Description : Colle de carrelage
Localisation : 1er étage Logement 03 - SDB; 1er étage Logement 03 - WC
Résultat : Absence d'amiante

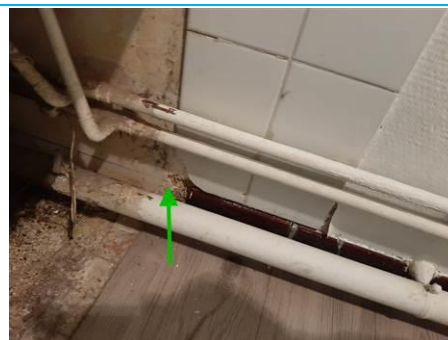
Matériaux : ZPSO-012
Prélèvement : P012
Description : Colle de plinthes
Localisation : 1er étage Logement 03 - SDB; 1er étage Logement 03 - WC
Résultat : Absence d'amiante

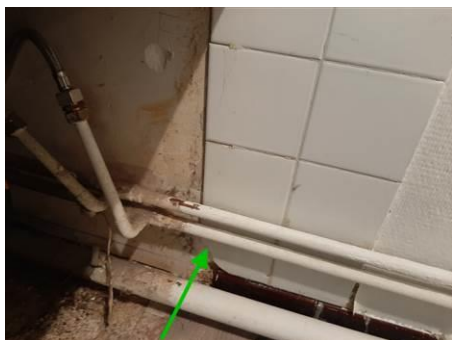
Matériaux : ZPSO-013
Prélèvement : P013
Description : Colle de faïence
Localisation : 1er étage Logement 03 - SDB
Résultat : Absence d'amiante

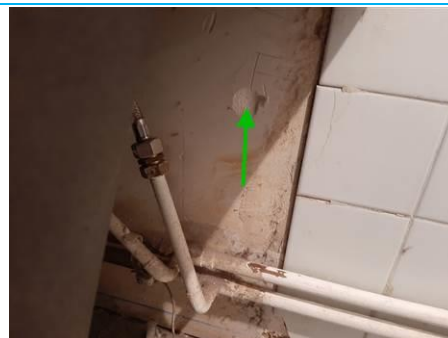
Matériaux : ZPSO-014
Prélèvement : P014
Description : Enduit à base de plâtre
Localisation : 1er étage Logement 03 - SDB; 1er étage Logement 03 - WC
Résultat : Absence d'amiante

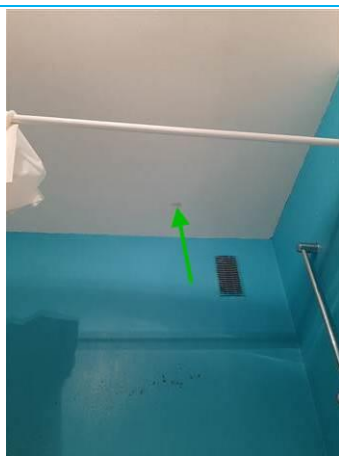
Matériaux : ZPSO-015
Prélèvement : P015
Description : Enduit à base de plâtre
Localisation : 1er étage Logement 03 - SDB; 1er étage Logement 03 - WC
Résultat : Absence d'amiante

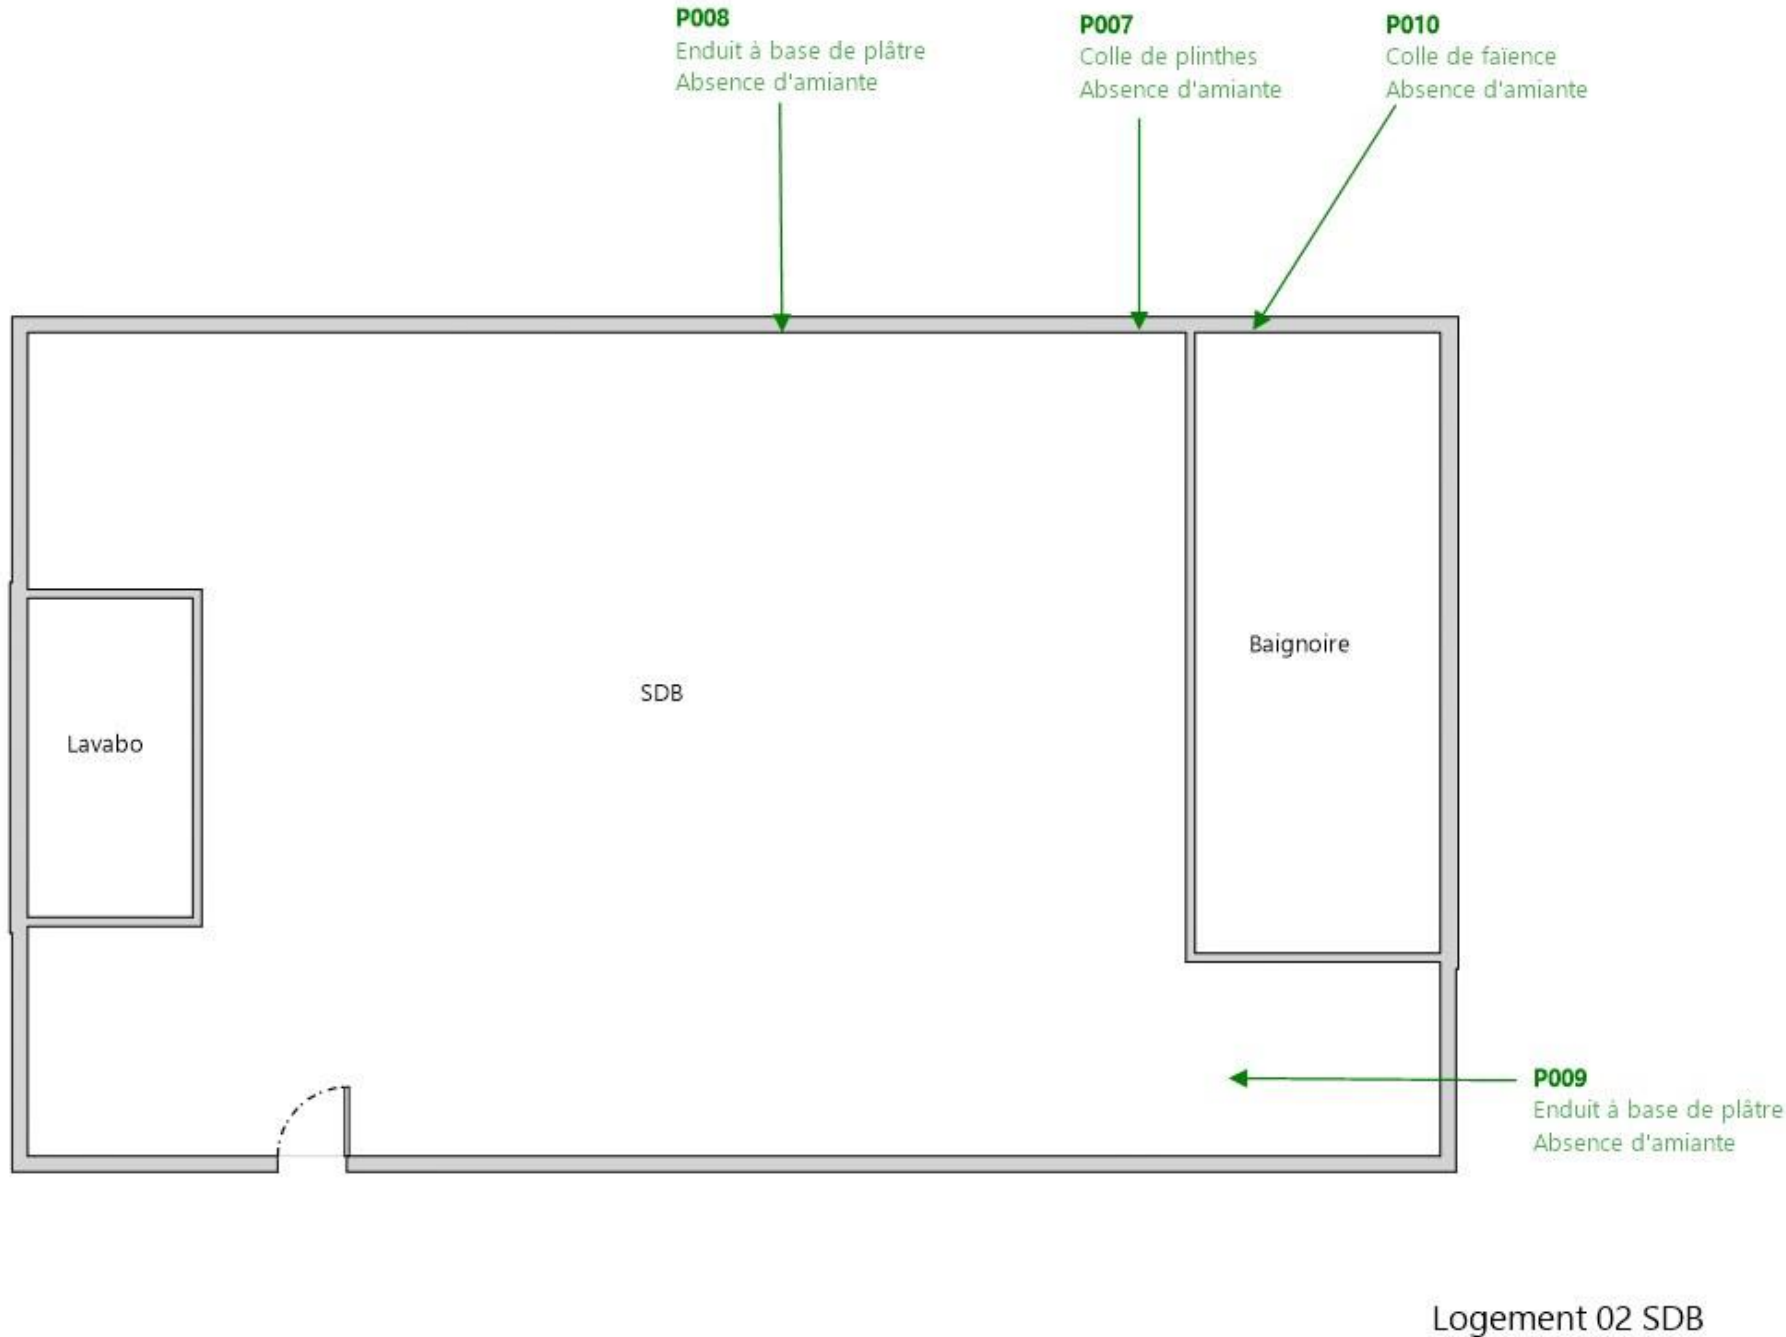
<p>P008 Enduit à base de plâtre Absence d'amiante</p> <p>P007 Colle de plinthes Absence d'amiante</p> <p>P010 Colle de faïence Absence d'amiante</p> <p>P009 Enduit à base de plâtre Absence d'amiante</p> <p>Logement 02 SDB</p>	Planche de repérage technique
	N° planche : 3/6
	Nom du plan : Logement 02 SDB
	Entreprise réalisant le repérage : SOCOTEC Diagnostic Nancy 1 rue du Clocher de Vezelise 54230 CHAVIGNY
	Adresse du bien : CASERNE BAYARD Quai Bayard Bâtiment 44 55430 BELLEVILLE SUR MEUSE
	Informations relatives au rapport du repérage : Réf. du rapport : 2211CGENADE67587413-14 Rédacteur : Thierry Lenourry Date : 15/01/2023
	Commentaires :
