Rapport de mission de repérage des matériaux et produits contenant de l'amiante avant réalisation de travaux dans un immeuble bâti

CASERNE BAYARD
Quai Bayard
Bâtiment 42
55430 BELLEVILLE SUR MEUSE

Date du rapport : 14/01/2023

Référence du dossier :
2211CGENADE67587413-12

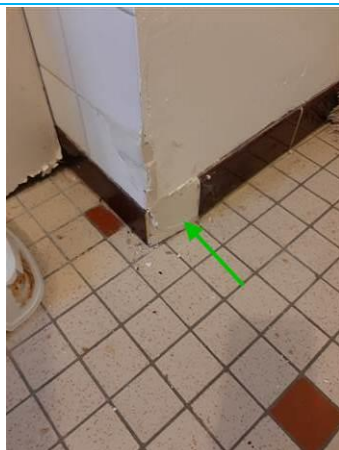
Matériaux : ZPSO-002
Prélèvement : P002
Description : Colle de plinthes
Localisation : Rez de chaussée Logement 01 - SDB; Rez de chaussée Logement 01 - WC
Résultat : Absence d'amiante

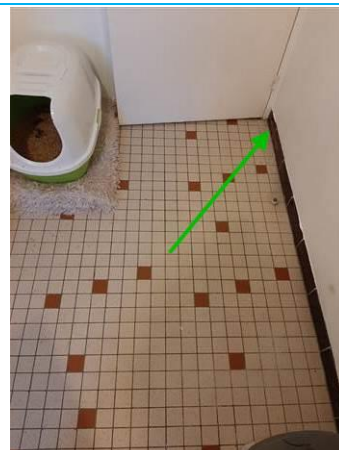
Matériaux : ZPSO-001
Prélèvement : P001
Description : Colle de carrelage
Localisation : Rez de chaussée Logement 01 - SDB; Rez de chaussée Logement 01 - WC
Résultat : Absence d'amiante

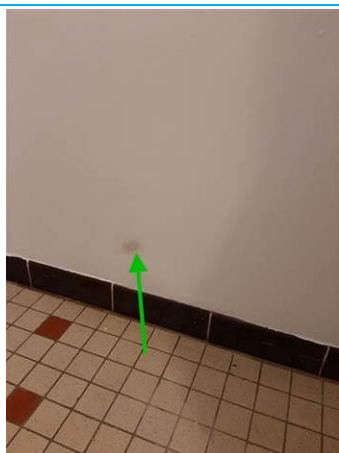
Matériaux : ZPSO-003
Prélèvement : P003
Description : Enduit à base de plâtre
Localisation : Rez de chaussée Logement 01 - SDB; Rez de chaussée Logement 01 - WC
Résultat : Absence d'amiante

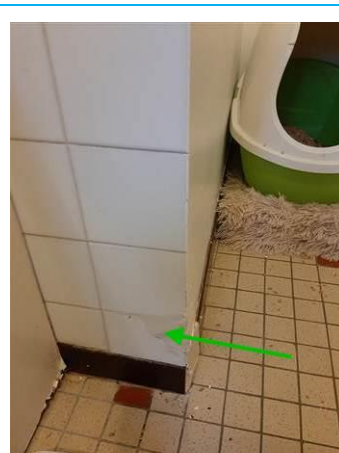
Matériaux : ZPSO-004
Prélèvement : P004
Description : Colle de faïence
Localisation : Rez de chaussée Logement 01 - SDB
Résultat : Absence d'amiante

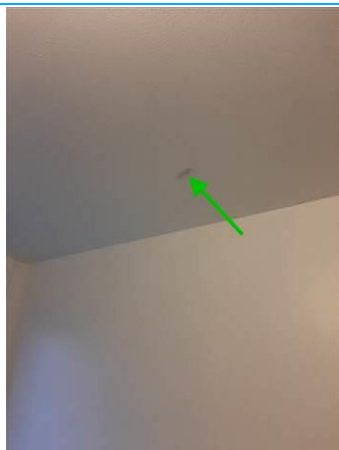
Matériaux : ZPSO-005
 Prélèvement : P005
 Description : Enduit à base de plâtre
 Localisation : Rez de chaussée Logement 01 - SDB; Rez de
 chaussée Logement 01 - WC
 Résultat : Absence d'amiante

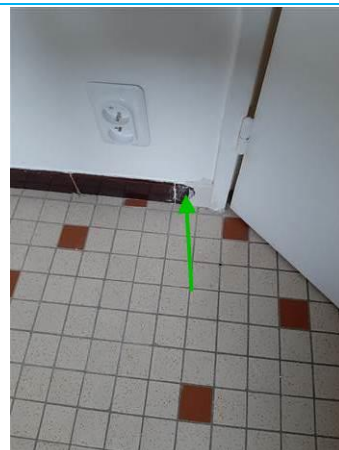
Matériaux : ZPSO-006
 Prélèvement : P006
 Description : Colle de plinthes
 Localisation : Rez de chaussée Logement 02 - SDB; Rez de
 chaussée Logement 02 - WC
 Résultat : Absence d'amiante

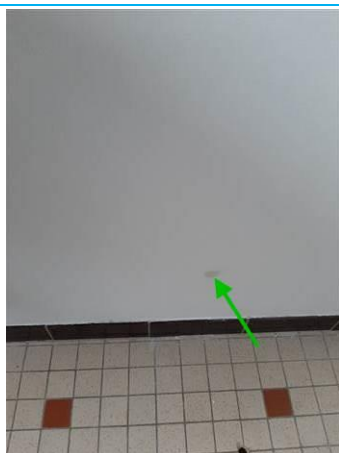
Matériaux : ZPSO-007
 Prélèvement : P007
 Description : Enduit à base de plâtre
 Localisation : Rez de chaussée Logement 02 - SDB; Rez de
 chaussée Logement 02 - WC
 Résultat : Absence d'amiante

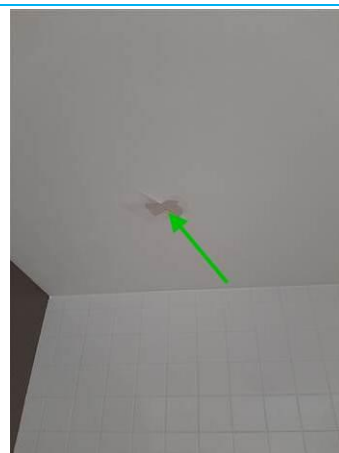
Matériaux : ZPSO-008
 Prélèvement : P008
 Description : Enduit à base de plâtre
 Localisation : Rez de chaussée Logement 02 - SDB; Rez de
 chaussée Logement 02 - WC
 Résultat : Absence d'amiante

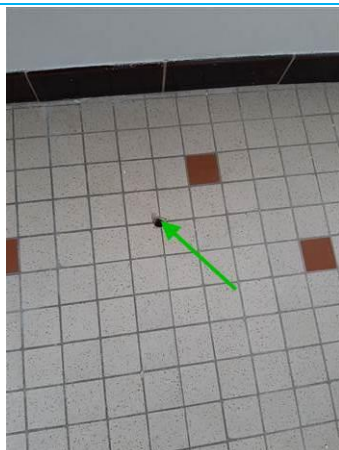
Matériaux : ZPSO-009
 Prélèvement : P009
 Description : Colle de carrelage
 Localisation : 1er étage Logement 05 - SDB; 1er étage
 Logement 05 - WC
 Résultat : Absence d'amiante

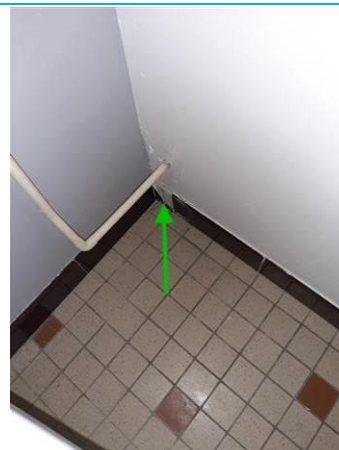
Matériaux : ZPSO-010
 Prélèvement : P010
 Description : Colle de plinthes
 Localisation : 1er étage Logement 05 - SDB; 1er étage Logement 05
 - WC
 Résultat : Absence d'amiante

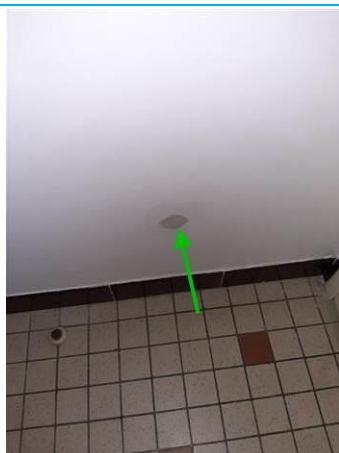
Matériaux : ZPSO-011
 Prélèvement : P011
 Description : Enduit à base de plâtre
 Localisation : 1er étage Logement 05 - SDB; 1er étage
 Logement 05 - WC
 Résultat : Absence d'amiante

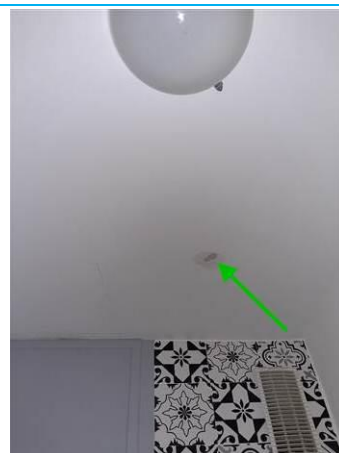
Matériaux : ZPSO-012
 Prélèvement : P012
 Description : Enduit à base de plâtre
 Localisation : 1er étage Logement 05 - SDB; 1er étage Logement 05
 - WC
 Résultat : Absence d'amiante

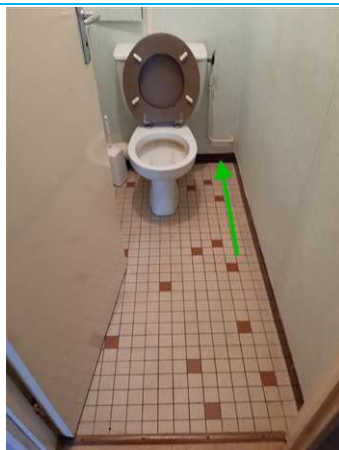
Matériaux : ZPSO-013
 Prélèvement : P013
 Description : Colle de plinthes
 Localisation : 1er étage Logement 05 - SDB; 1er étage
 Logement 05 - WC
 Résultat : Absence d'amiante

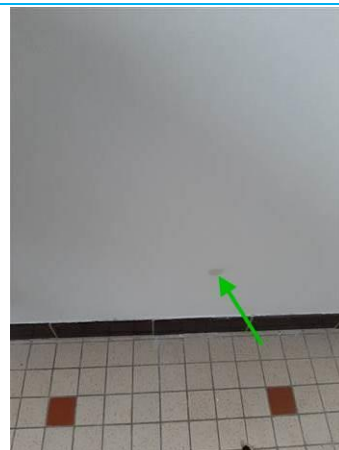
Matériaux : ZPSO-014
 Prélèvement : P014
 Description : Enduit à base de plâtre
 Localisation : 1er étage Logement 05 - SDB; 1er étage Logement 05
 - WC
 Résultat : Absence d'amiante

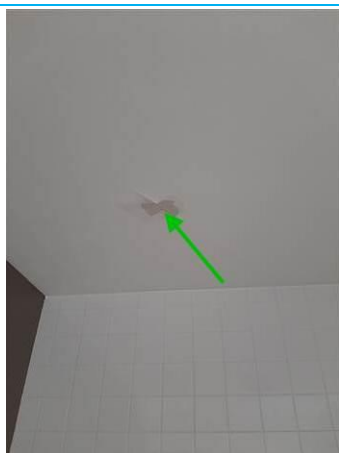
Matériaux : ZPSO-015
 Prélèvement : P015
 Description : Enduit à base de plâtre
 Localisation : 1er étage Logement 05 - SDB; 1er étage
 Logement 05 - WC
 Résultat : Absence d'amiante

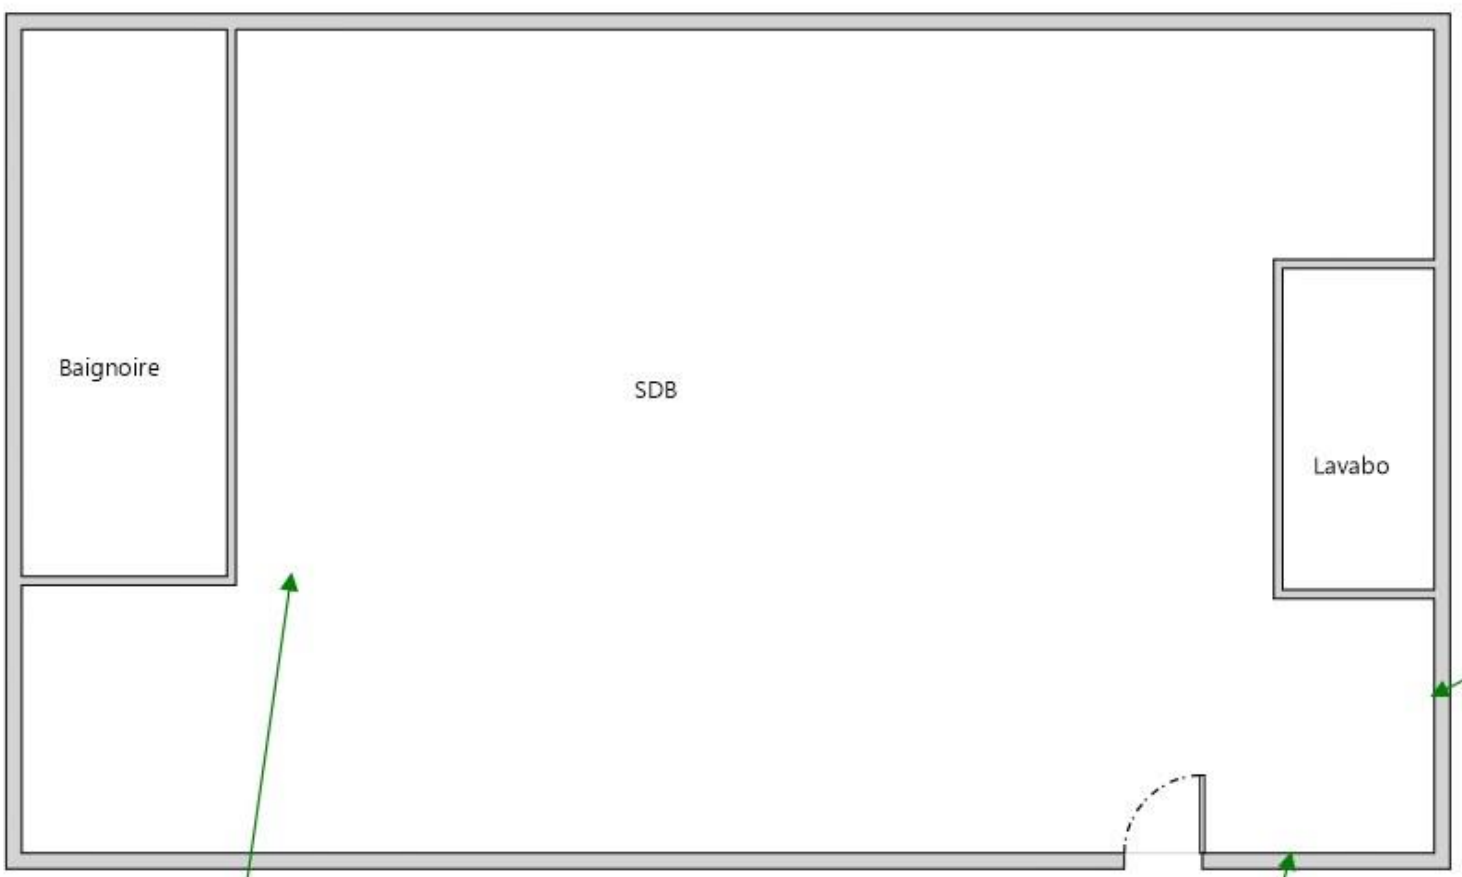
<p>P008 Enduit à base de plâtre Absence d'amiante</p> <p>P006 Colle de plinthes Absence d'amiante</p> <p>P007 Enduit à base de plâtre Absence d'amiante</p> <p>Logement 02 SDB</p>	Planche de repérage technique	
	N° planche : 3/5	
	Nom du plan : Logement 02 SDB	
	Entreprise réalisant le repérage : SOCOTEC Diagnostic Nancy 1 rue du Clocher de Vezelise 54230 CHAVIGNY	
	Adresse du bien : CASERNE BAYARD Quai Bayard Bâtiment 42 55430 BELLEVILLE SUR MEUSE	
	Informations relatives au rapport du repérage : Réf. du rapport : 2211CGENADE67587413-12 Rédacteur : Thierry Lenourry Date : 14/01/2023	
	Commentaires :

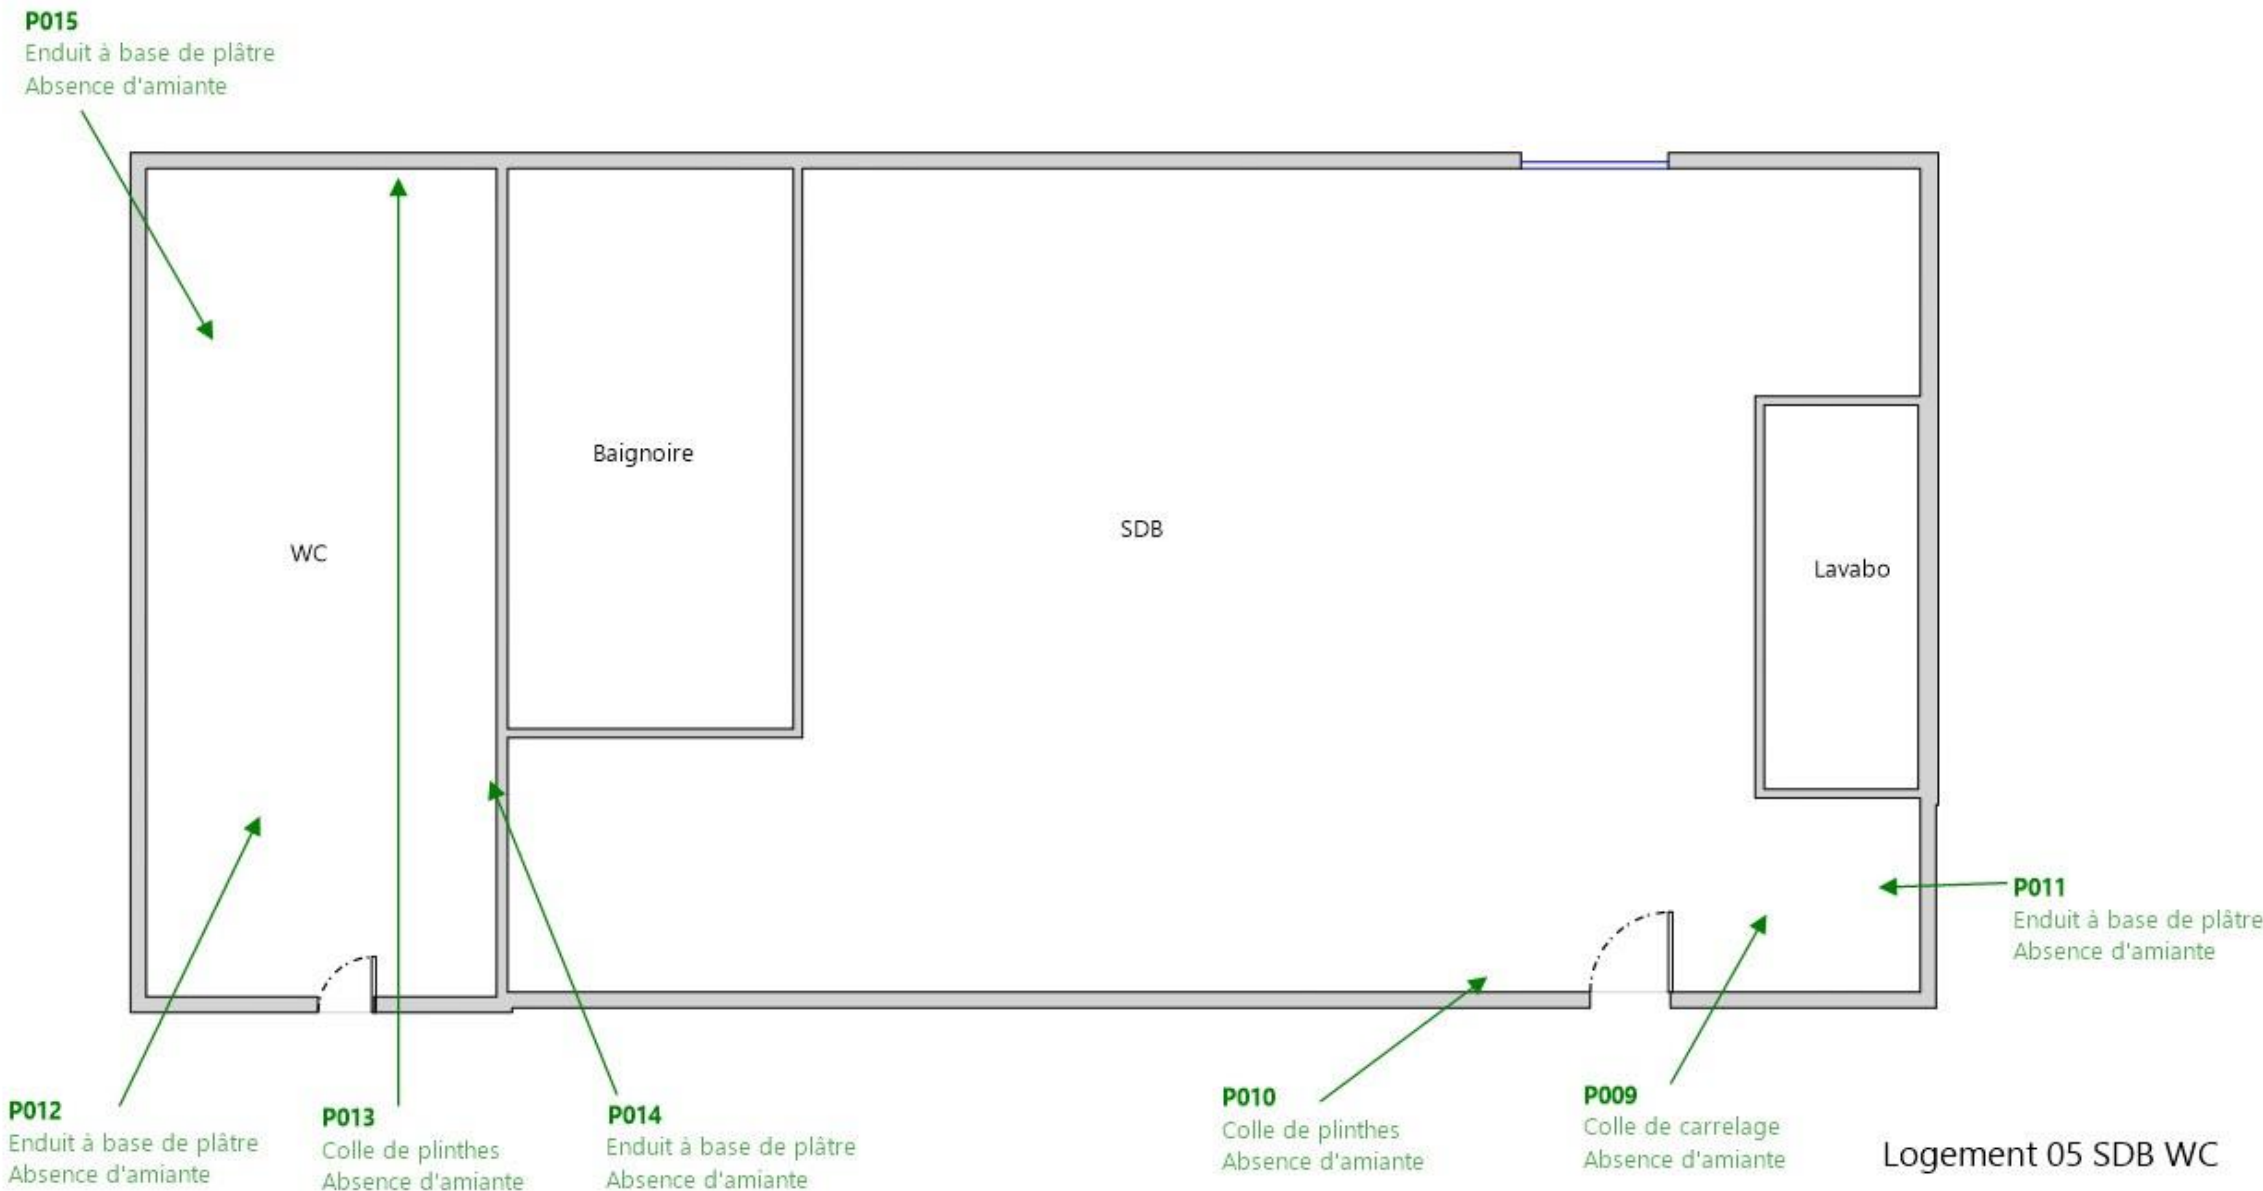
<p>P015 Enduit à base de plâtre Absence d'amiante</p> <p>P012 Enduit à base de plâtre Absence d'amiante</p> <p>P013 Colle de plinthes Absence d'amiante</p> <p>P014 Enduit à base de plâtre Absence d'amiante</p> <p>P010 Colle de plinthes Absence d'amiante</p> <p>P009 Colle de carrelage Absence d'amiante</p> <p>P011 Enduit à base de plâtre Absence d'amiante</p> <p>WC</p> <p>Baignoire</p> <p>SDB</p> <p>Lavabo</p> <p>Logement 05 SDB WC</p>	Planche de repérage technique		
	N° planche :5/5		
	Nom du plan : Logement 05 SDB WC		
	Entreprise réalisant le repérage : SOCOTEC Diagnostic Nancy 1 rue du Clocher de Vezelise 54230 CHAVIGNY		
	Adresse du bien : CASERNE BAYARD Quai Bayard Bâtiment 42 55430 BELLEVILLE SUR MEUSE		
	Informations relatives au rapport du repérage : Réf. du rapport : 2211CGENADE67587413-12 Rédacteur : Thierry Lenourry Date : 14/01/2023		
	Commentaires :
