Rapport de mission de repérage des matériaux et produits contenant de l'amiante avant réalisation de travaux dans un immeuble bâti

CASERNE BAYARD
Quai Bayard
Bâtiment 10
55430 BELLEVILLE SUR MEUSE

Date du rapport : 13/01/2023

Référence du dossier :
2211CGENADE67587413-2

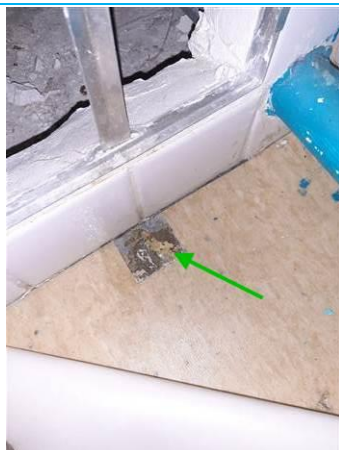
Matériaux : ZPSO-001

Description : Ragrée sous linoléum

Localisation : Logement 6 RDC - SDB; Logement 6 RDC - WC

Résultat : Absence d'amiante

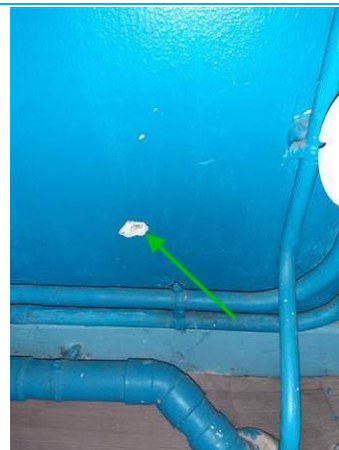
Matériaux : ZPSO-002

Description : Enduit à base de plâtre

Localisation : Logement 6 RDC - SDB; Logement 6 RDC - WC

Résultat : Absence d'amiante

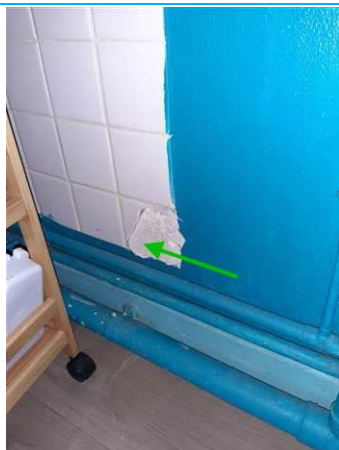
Matériaux : ZPSO-003

Description : Colle de faïence blanche

Localisation : Logement 6 RDC - SDB

Résultat : Absence d'amiante

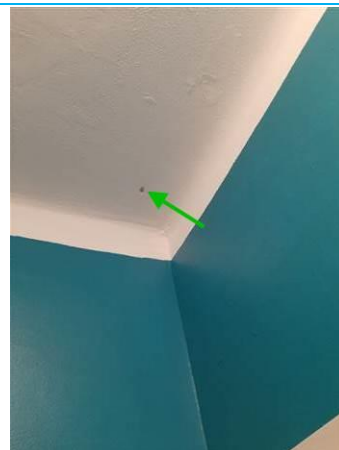
Matériaux : ZPSO-004

Description : Enduit à base de plâtre

Localisation : Logement 6 RDC - SDB; Logement 6 RDC - WC

Résultat : Absence d'amiante

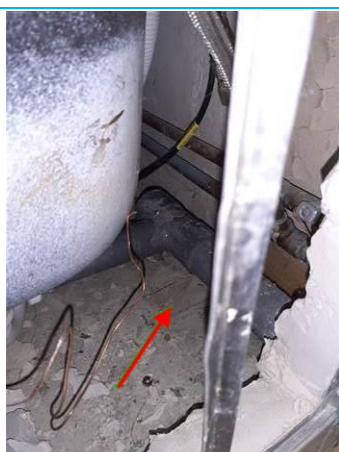
Matériaux : ZPSO-005

Description : Colle de carrelage sous baignoire et ragréage

Localisation : Logement 6 RDC - SDB

Résultat : Présence d'amiante

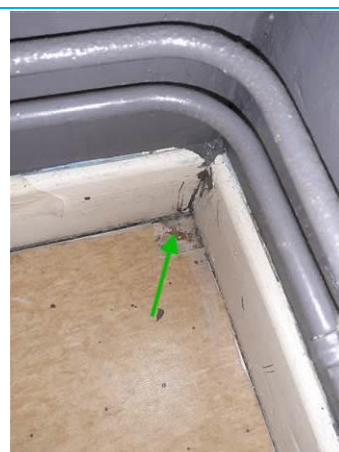
Matériaux : ZPSO-001

Description : Ragrée sous linoléum

Localisation : Logement 7 RDC - SDB; Logement 7 RDC - WC

Résultat : Absence d'amiante

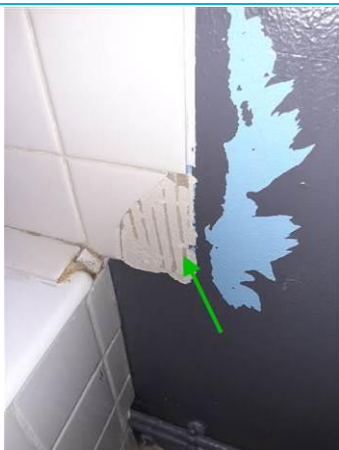
Matériaux : ZPSO-003
Prélèvement : P007
Description : Colle de faïence blanche
Localisation : Logement 7 RDC - SDB
Résultat : Absence d'amiante

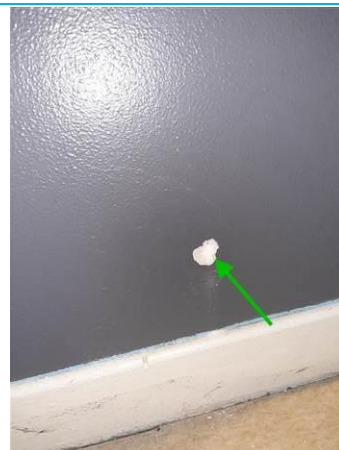
Matériaux : ZPSO-002
Prélèvement : P008
Description : Enduit à base de plâtre
Localisation : Logement 7 RDC - SDB
Résultat : Absence d'amiante

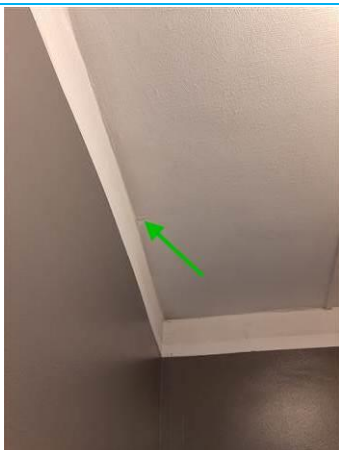
Matériaux : ZPSO-004
Prélèvement : P009
Description : Enduit à base de plâtre
Localisation : Logement 7 RDC - SDB
Résultat : Absence d'amiante

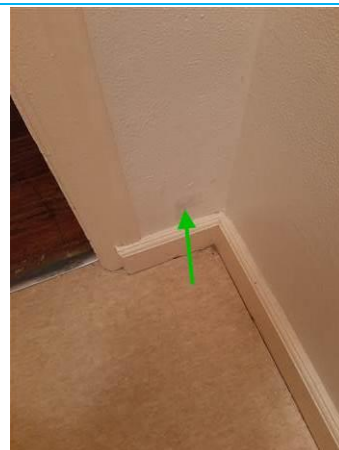
Matériaux : ZPSO-002
Prélèvement : P010
Description : Enduit à base de plâtre
Localisation : Logement 7 RDC - WC
Résultat : Absence d'amiante

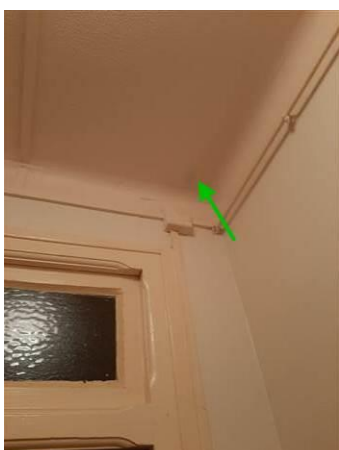
Matériaux : ZPSO-004
Prélèvement : P011
Description : Enduit à base de plâtre
Localisation : Logement 7 RDC - WC
Résultat : Absence d'amiante

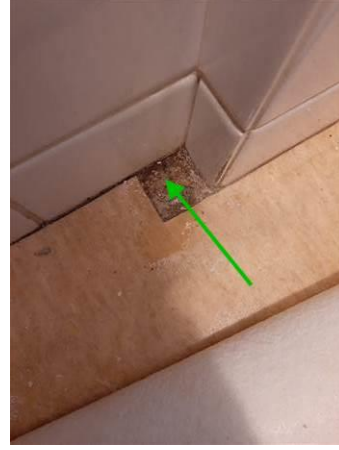
Matériaux : ZPSO-006
Prélèvement : P012
Description : Ragraillage sous linoléum
Localisation : Logement 8 1er étage - SDB; Logement 8 1er étage - WC
Résultat : Absence d'amiante

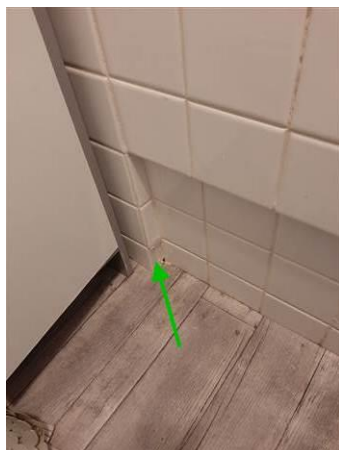
Matériaux : ZPSO-007
Prélèvement : P013
Description : Colle de faïence blanche
Localisation : Logement 8 1er étage - SDB
Résultat : Absence d'amiante

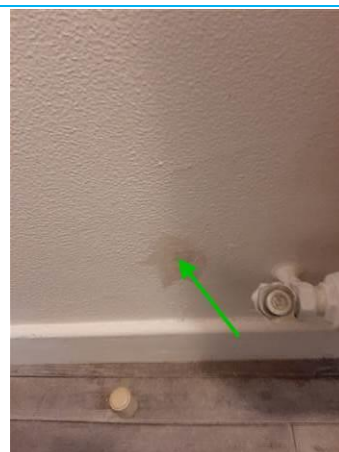
Matériaux : ZPSO-008
Prélèvement : P014
Description : Enduit à base de plâtre
Localisation : Logement 8 1er étage - SDB; Logement 8 1er étage - WC
Résultat : Absence d'amiante

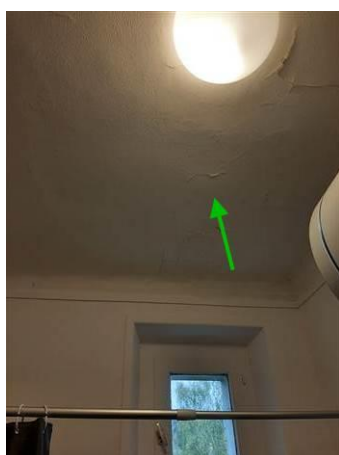
Matériaux : ZPSO-009
Prélèvement : P015
Description : Enduit à base de plâtre
Localisation : Logement 8 1er étage - SDB; Logement 8 1er étage - WC
Résultat : Absence d'amiante

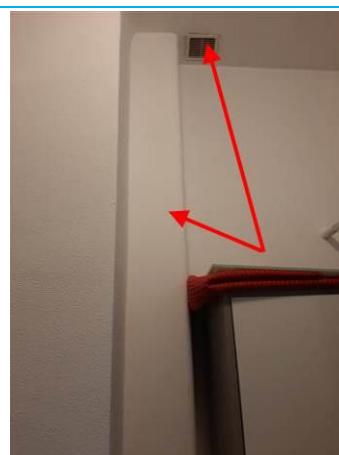
Présence de conduits de ventilation en amiante ciment au-dessus des grilles de ventilation et apparents aux étages supérieurs.

Matériaux : ZPSO-010
Prélèvement : Rapport n° 2103CGENADE2105606-3 du 12/04/2021 par SOCOTEC
Description : Conduit en amiante ciment
Localisation : Logement 6 RDC - SDB; Logement 6 RDC - WC; Logement 7 RDC - SDB; Logement 7 RDC - WC; Logement 8 1er étage - SDB; Logement 8 1er étage - WC
Résultat : Présence d'amiante

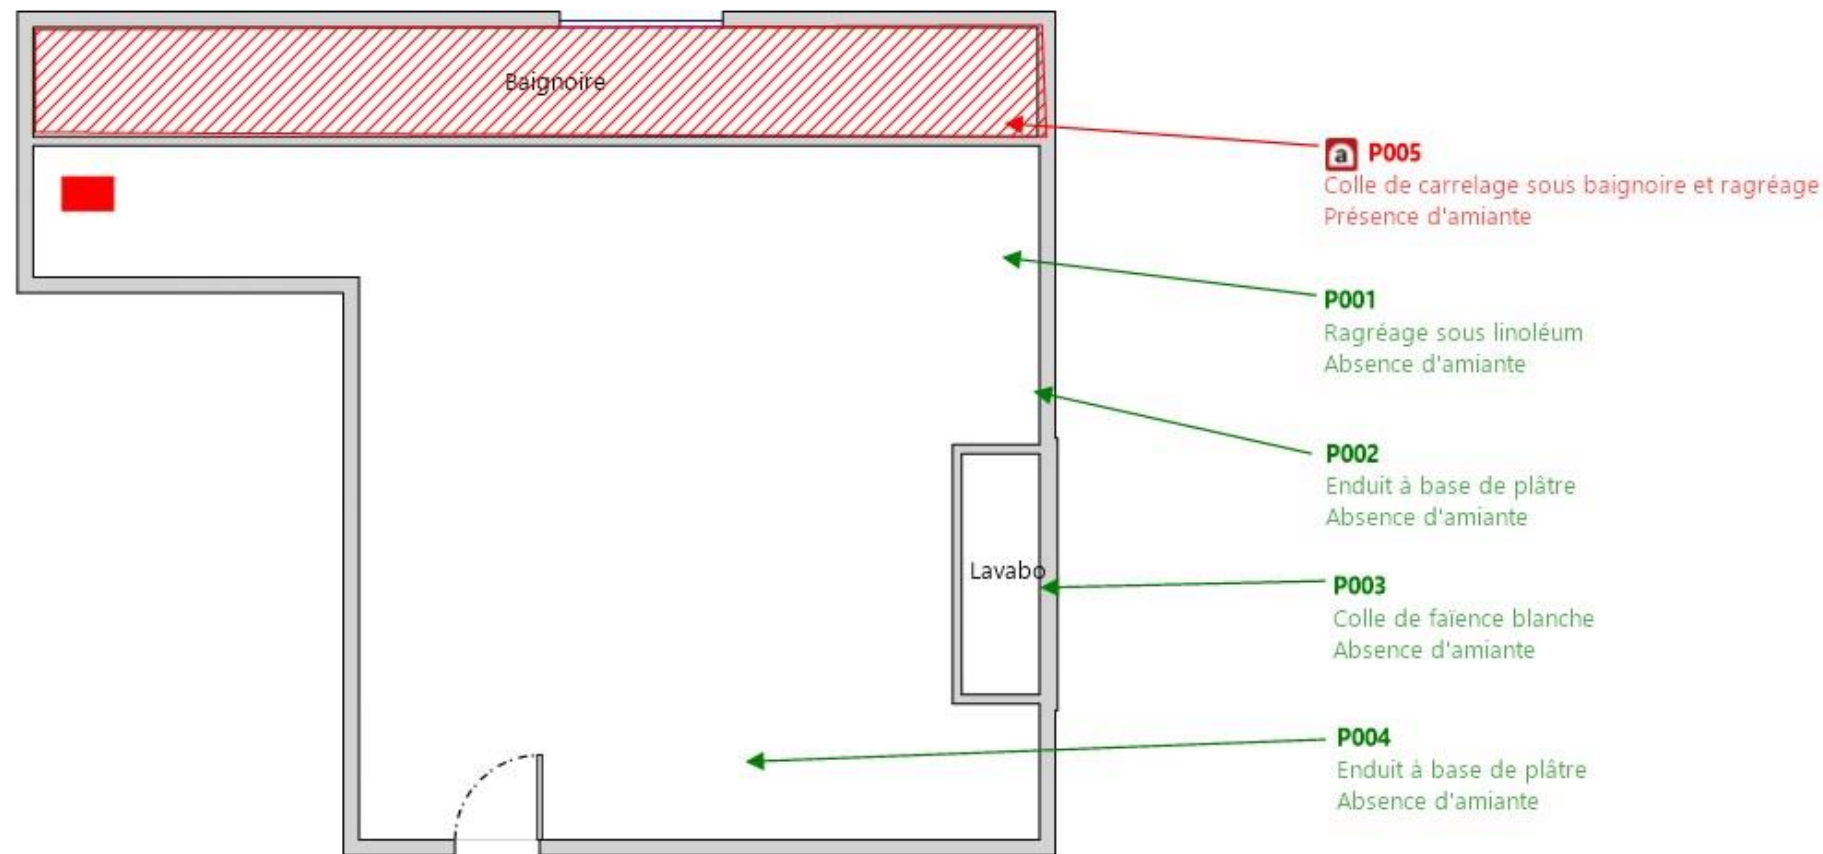
Nom du plan :
SDB Logement 6 RDC

Colle de carrelage amiantée sous baignoire

Conduit en amiante ciment au dessus des grilles de ventilation

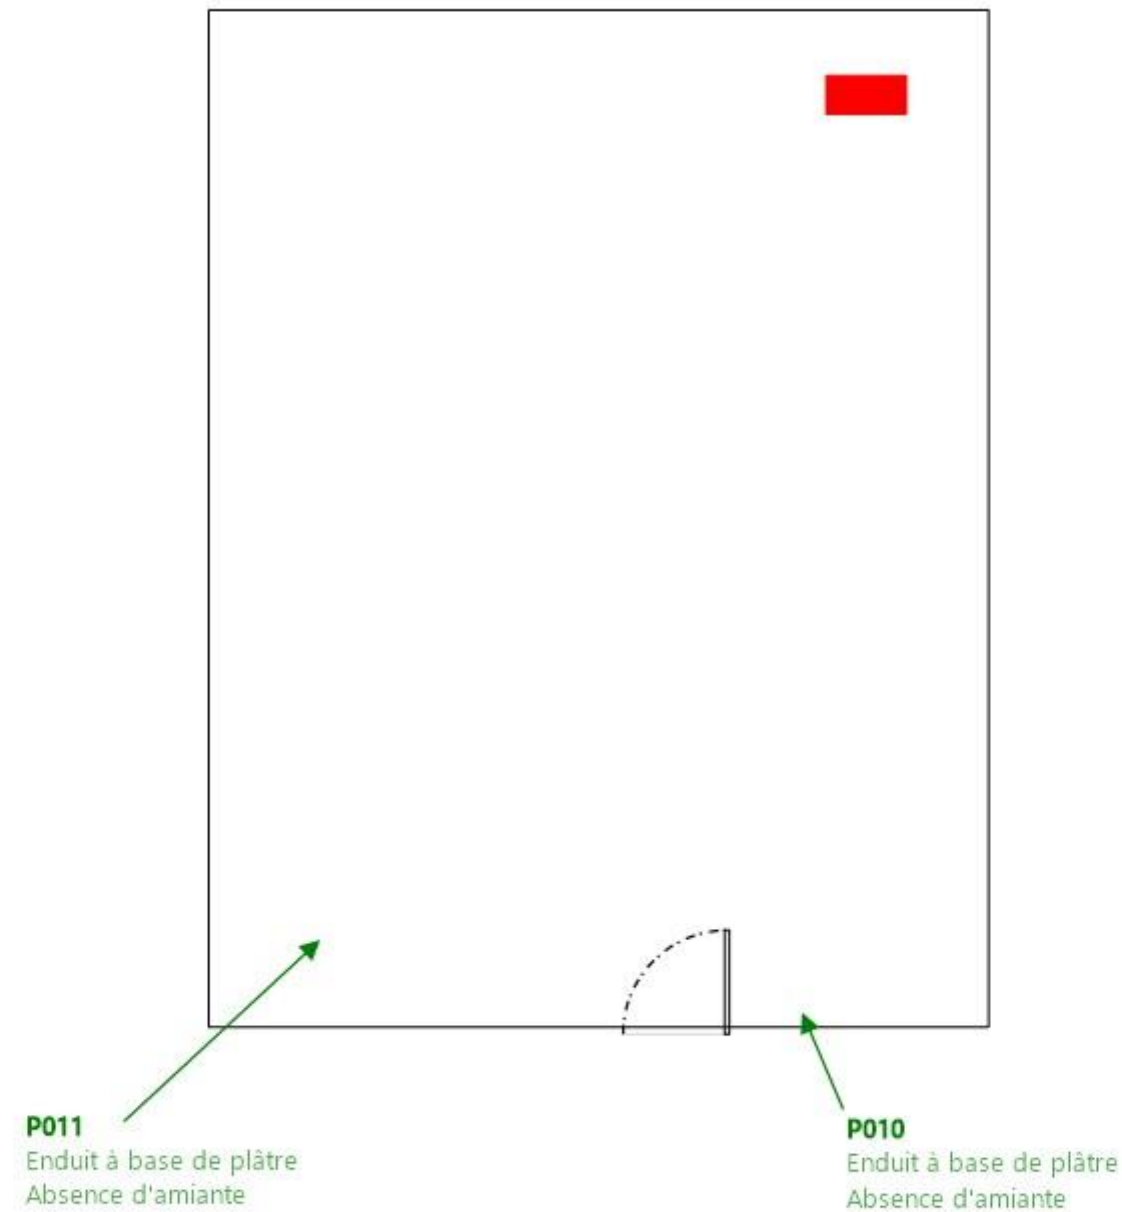
Nom du plan :
WC Logement 7 RDC

Conduit en amiante ciment au dessus des grilles de ventilation

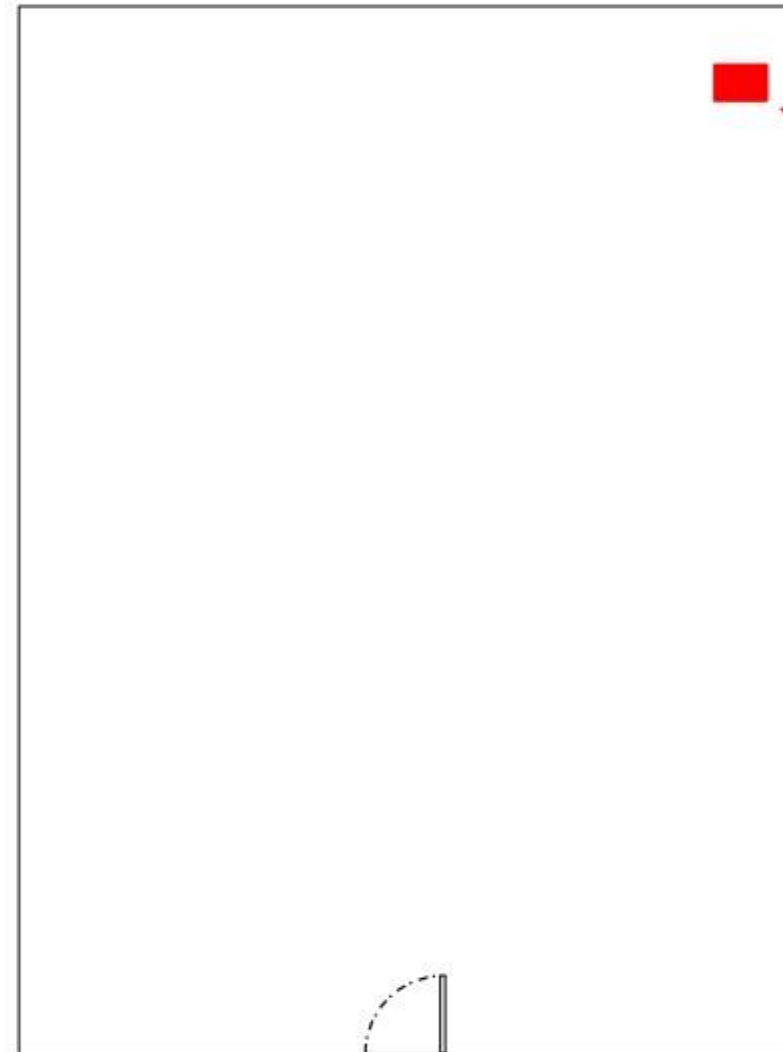
Nom du plan :
WC Logement 8 1er étage

ZPSO-010
Conduit en amiante ciment
Présence d'amiante

Conduit de ventilation en amiante ciment
