# Rapport de mission de repérage des matériaux et produits contenant de l'amiante avant réalisation de travaux

CASERNE BAYARD  
Quai Bayard  
55430 BELLEVILLE SUR MEUSE

**Référence du dossier :**  
2103CGENADE2105606-1

Pavillon 37, pavillon 38

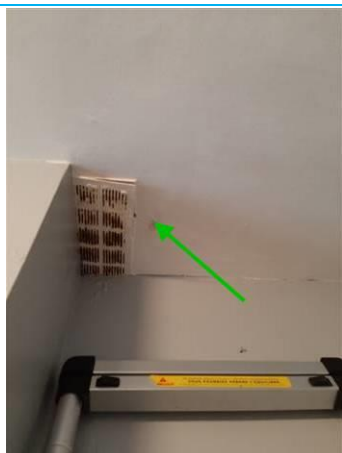
Matériaux : ZPSO-001  
Prélèvement : P001  
Description : Enduit à base de plâtre  
Localisation : Pavillon 38 RDC - Cuisine  
Résultat : Absence d'amiante

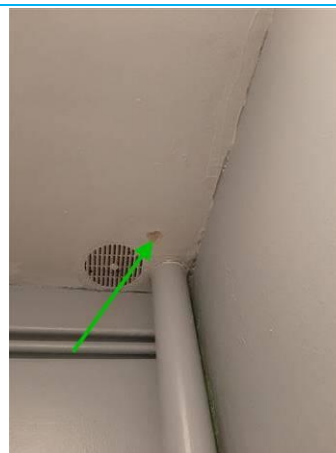
Matériaux : ZPSO-002  
Prélèvement : P002  
Description : Enduit à base de plâtre  
Localisation : Pavillon 38 RDC - WC  
Résultat : Absence d'amiante

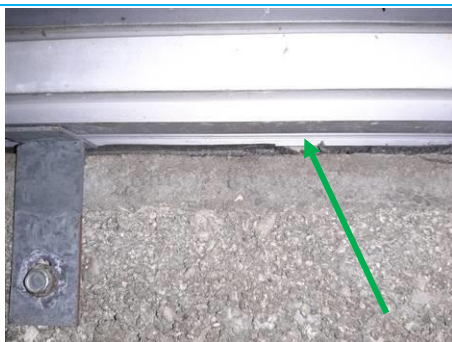
Matériaux : ZPSO-003  
Prélèvement : P003  
Description : Joint d'étanchéité entre menuiserie et structure  
Localisation : Pavillon 38 1er étage - Grenier  
Résultat : Absence d'amiante

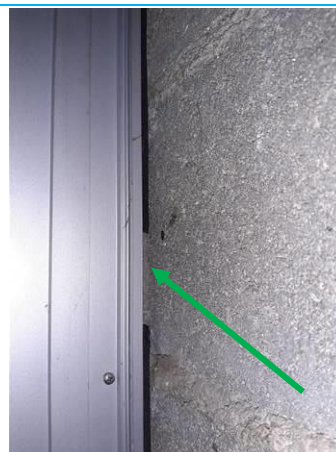
Matériaux : ZPSO-004  
Prélèvement : P004  
Description : Joint d'étanchéité entre menuiserie et structure  
Localisation : Pavillon 38 1er étage - Grenier  
Résultat : Absence d'amiante

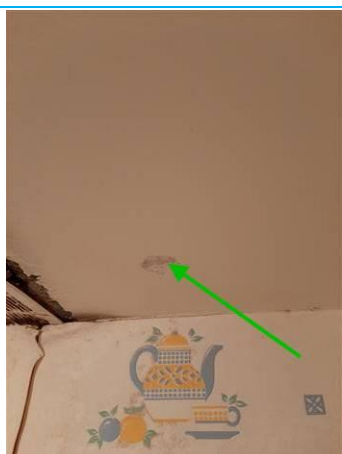
Matériaux : ZPSO-005  
Prélèvement : P005  
Description : Enduit à base de plâtre  
Localisation : Pavillon 37 RDC - Cuisine  
Résultat : Absence d'amiante

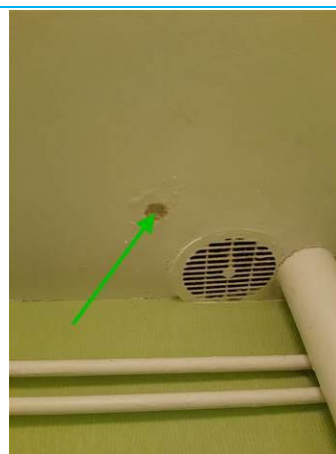
Matériaux : ZPSO-006  
Prélèvement : P006  
Description : Enduit à base de plâtre  
Localisation : Pavillon 37 RDC - WC  
Résultat : Absence d'amiante

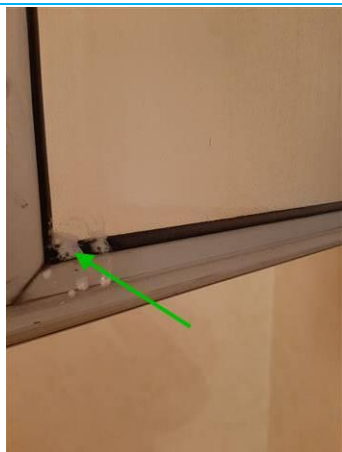
Matériaux : ZPSO-007  
Prélèvement : P007

Description : Joint de vitrage caoutchouc sur fenêtre extérieure  
Localisation : Pavillon 37 1er étage - Chambre 1  
Résultat : Absence d'amiante

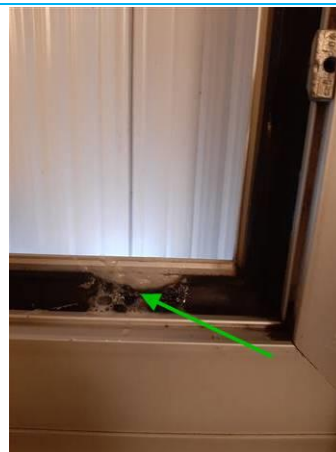
Matériaux : ZPSO-008  
Prélèvement : P008

Description : Joint à lèvres de vitrage en caoutchouc  
Localisation : Pavillon 37 1er étage - Chambre 1  
Résultat : Absence d'amiante

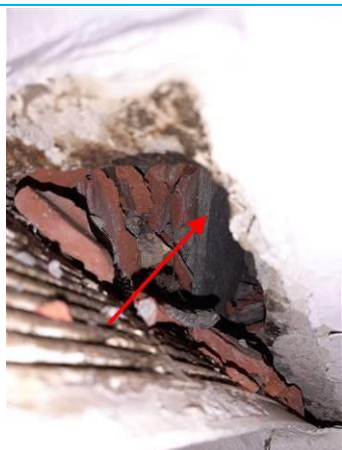
Matériaux : ZPSO-009  
Prélèvement : P009

Description : Conduit en fibres-ciment  
Localisation : Pavillon 38 RDC - Cuisine; Pavillon 37 RDC - Cuisine  
Résultat : Présence d'amiante

Fibrociment gris avec fibres visibles	MOLP	1	22/03/2021	Présence de fibres d'amiante / Chrysotile

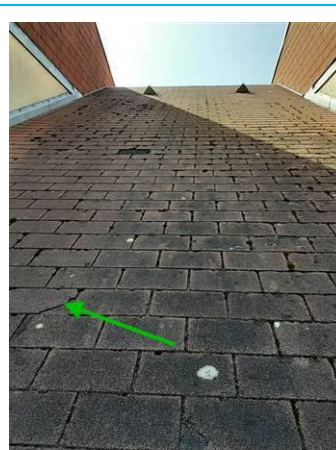
Matériaux : ZPSO-010  
Prélèvement : P010

Description : Ardoises composites  
Localisation : Pavillon 38 - Toiture  
Résultat : Absence d'amiante

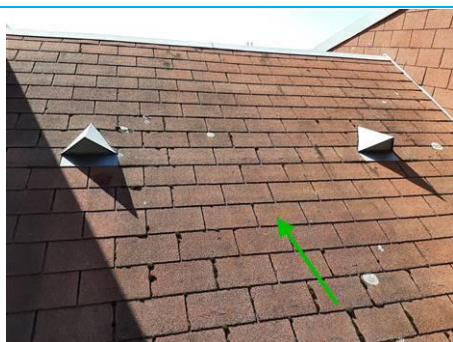
Matériaux : ZPSO-012  
Prélèvement : P012

Description : Ardoises composites rouges  
Localisation : Pavillon 37 - Toiture  
Résultat : Absence d'amiante

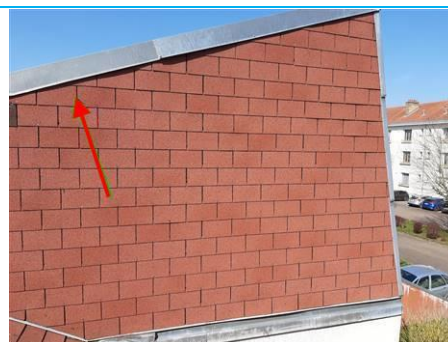
Matériaux : ZPSO-013  
Prélèvement : P013

Description : Ardoises composites rouges  
Localisation : Pavillon 37 - Toiture  
Résultat : Présence d'amiante

Matériau bitumineux noir avec gravillons	META (2)	1	31/03/2021	Amiante non détecté / -
Réf dossier client : 2103CGENADE2105606-1 - CASERNE BAYARD Quai Bayard 55430 BELLEVILLE SUR MEUSE Réf échantillon client : P013 - Ardoises composites - Pavillon 37 - Toiture				Réf échantillon ITGA : IT142103-47265 Description ITGA : Matériau bitumineux noir avec gravillons
Matériau bitumineux noir avec gravillons	META (2)	2	31/03/2021	Présence de fibres d'amiante / Chrysotile

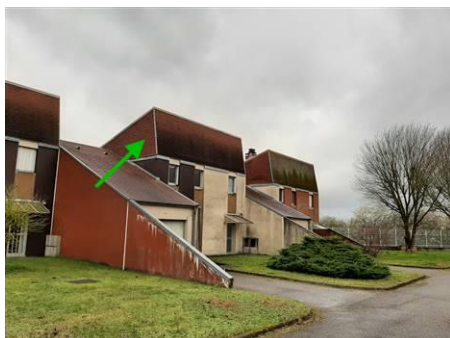
Matériaux : ZPSO-011  
Prélèvement : P011  
Description : Ardoises composites rouges  
Localisation : Pavillon 38 - Toiture  
Résultat : Absence d'amiante

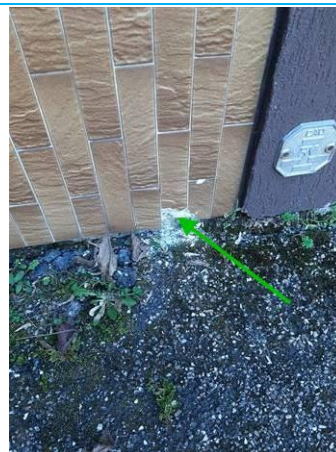
Matériaux : ZPSO-014  
Prélèvement : P014  
Description : Colle de carrelage marron  
Localisation : Pavillon 38 - Façade  
Résultat : Absence d'amiante

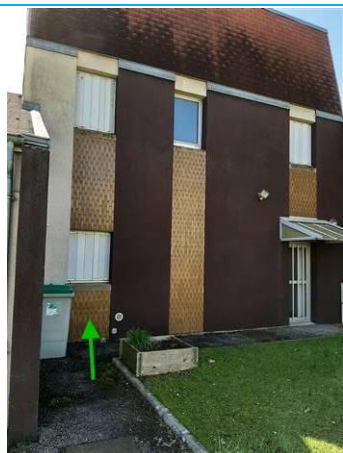
Matériaux : ZPSO-015  
Prélèvement : P015  
Description : Colle de carrelage marron  
Localisation : Pavillon 38 - Façade  
Résultat : Absence d'amiante

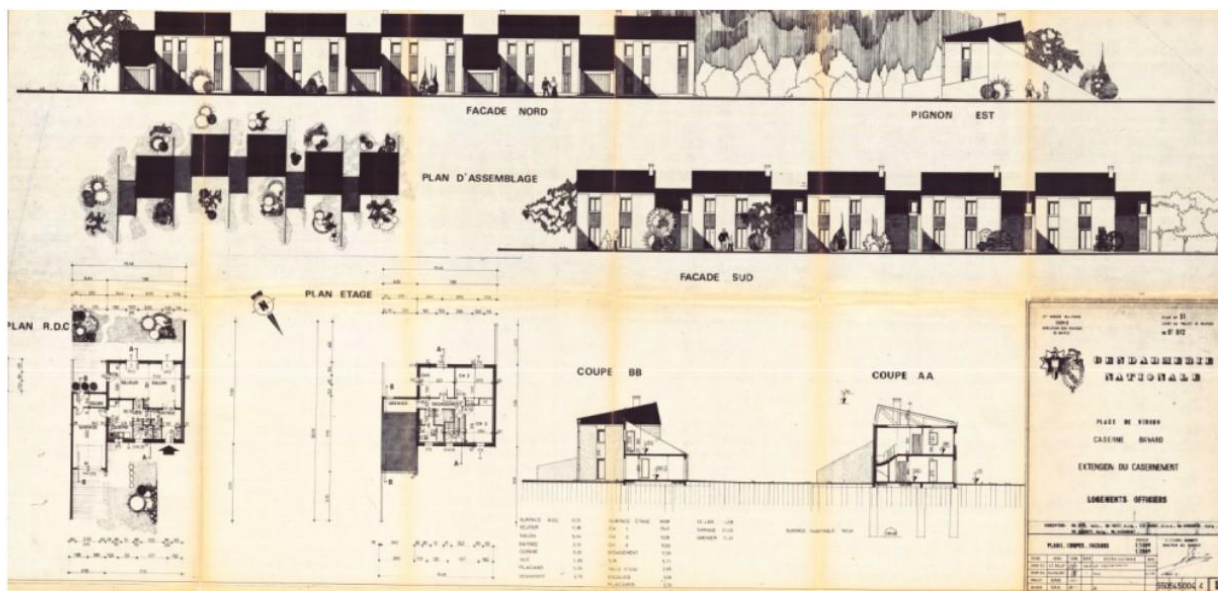
**ZPSO-003**  
Joint d'étanchéité entre menuiserie et structure  
Absence d'amiante

**ZPSO-004**  
Joint d'étanchéité entre menuiserie et structure  
Absence d'amiante

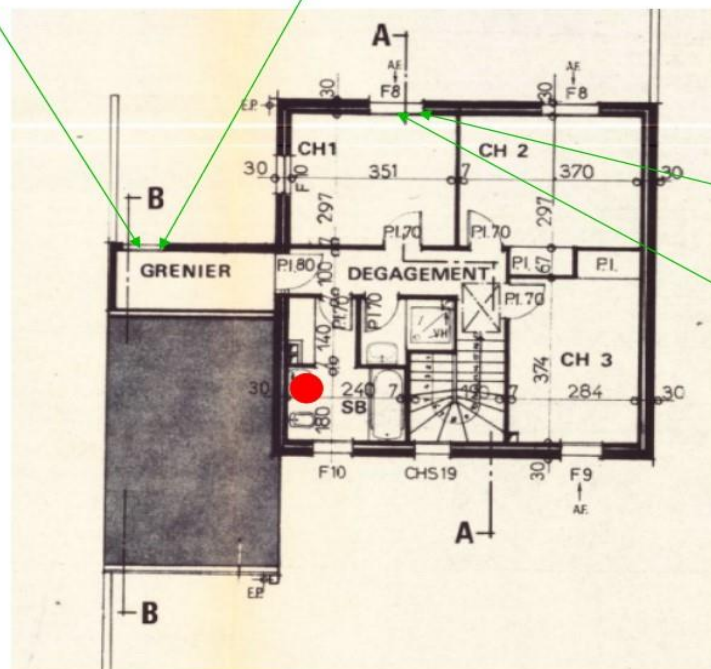
**ZPSO-007**  
Joint de vitrage caoutchouc sur fenêtre extérieure  
Absence d'amiante

**ZPSO-008**  
Joint à lèvres de vitrage en caoutchouc  
Absence d'amiante

● Conduit de ventilation au plafond en amiante ciment

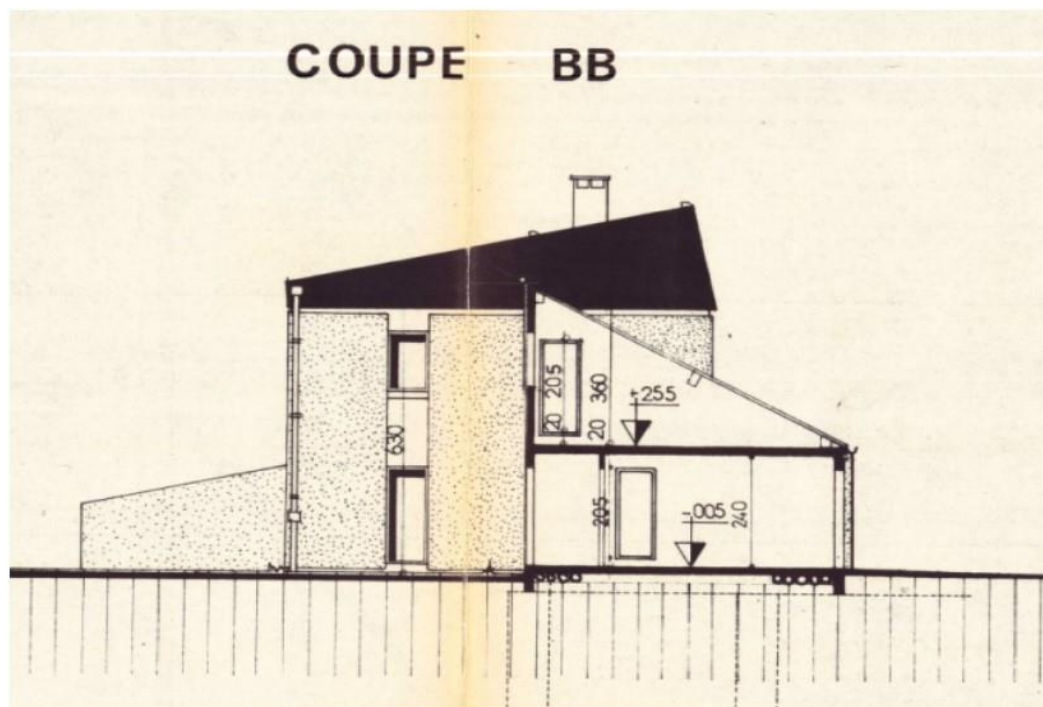
**ZPSO-013**

Ardoises composites rouges  
Présence d'amiante

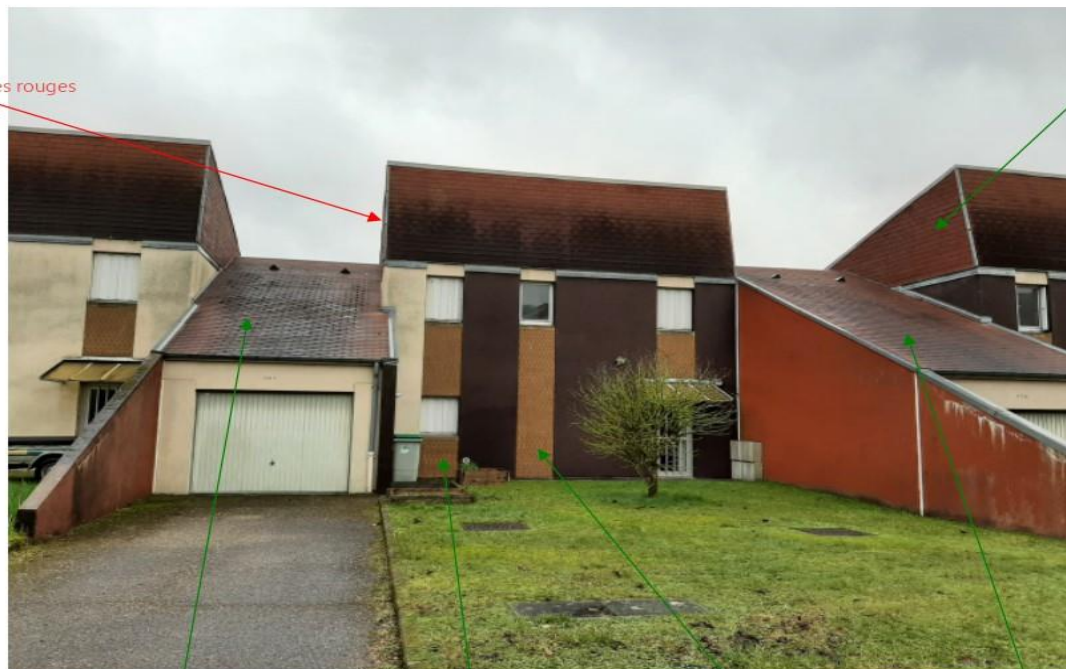
**ZPSO-011**

Ardoises composites rouge  
Absence d'amiante

**ZPSO-012**

Ardoises composites rouges  
Absence d'amiante

**ZPSO-015**

Colle de carrelage marron  
Absence d'amiante

**ZPSO-014**

**ZPSO-010**

Ardoises composites  
Absence d'amiante
