# Rapport de mission de repérage des matériaux et produits contenant de l'amiante avant réalisation de travaux dans un immeuble bâti

CASERNE BAYARD  
Quai Bayard  
Bâtiment 12  
55430 BELLEVILLE SUR MEUSE

**Date du rapport :** 13/01/2023

**Référence du dossier :**  
2211CGENADE67587413-5

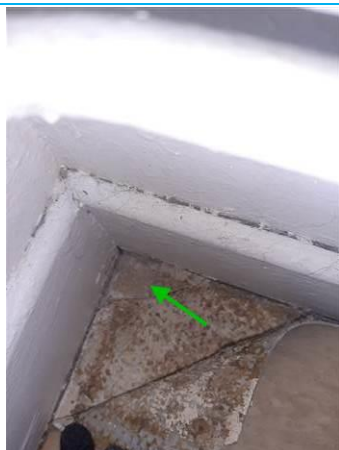
Matériaux : ZPSO-001  
 Prélèvement : P001  
 Description : Ragréage sous lino  
 Localisation : Logement 01 RDC - SDB  
 Résultat : Absence d'amiante

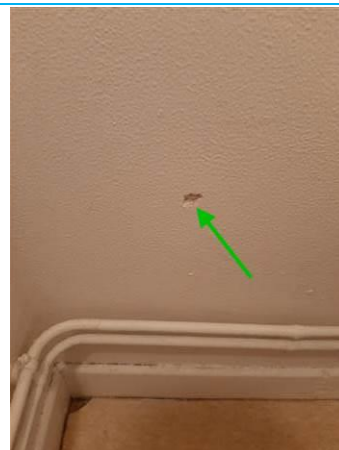
Matériaux : ZPSO-002  
 Prélèvement : P002  
 Description : Enduit à base de plâtre  
 Localisation : Logement 01 RDC - SDB  
 Résultat : Absence d'amiante

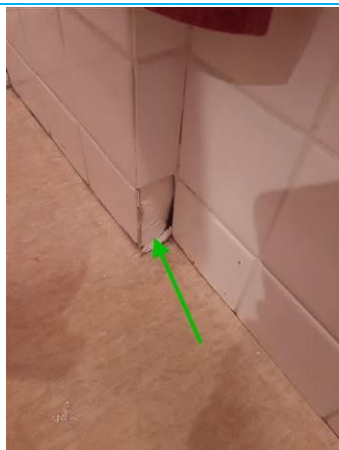
Matériaux : ZPSO-003  
 Prélèvement : P003  
 Description : Colle de faïence blanche  
 Localisation : Logement 01 RDC - SDB  
 Résultat : Absence d'amiante

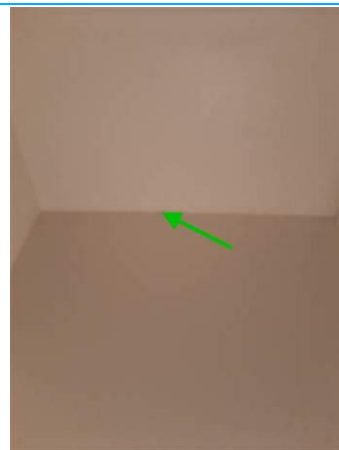
Matériaux : ZPSO-004  
 Prélèvement : P004  
 Description : Enduit à base de plâtre  
 Localisation : Logement 01 RDC - SDB  
 Résultat : Absence d'amiante

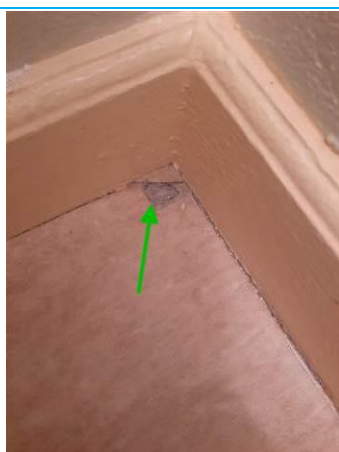
Matériaux : ZPSO-001  
 Prélèvement : P005  
 Description : Ragréage sous lino  
 Localisation : Logement 01 RDC - WC  
 Résultat : Absence d'amiante

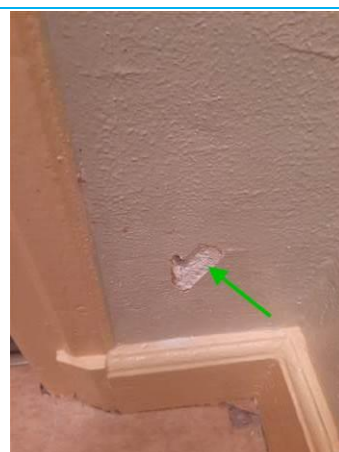
Matériaux : ZPSO-002  
 Prélèvement : P006  
 Description : Enduit à base de plâtre  
 Localisation : Logement 01 RDC - WC  
 Résultat : Absence d'amiante

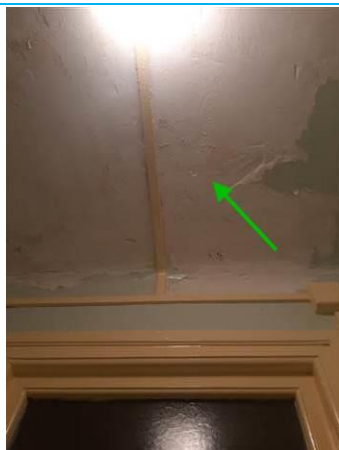
Matériaux : ZPSO-004  
Prélèvement : P007  
Description : Enduit à base de plâtre  
Localisation : Logement 01 RDC - WC  
Résultat : Absence d'amiante

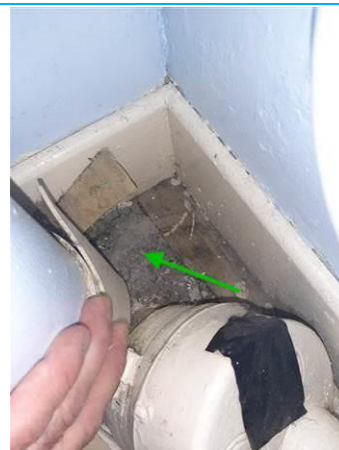
Matériaux : ZPSO-005  
Prélèvement : P008  
Description : Ragrée sous lino  
Localisation : Logement 02 RDC - SDB; Logement 02 RDC - WC  
Résultat : Absence d'amiante

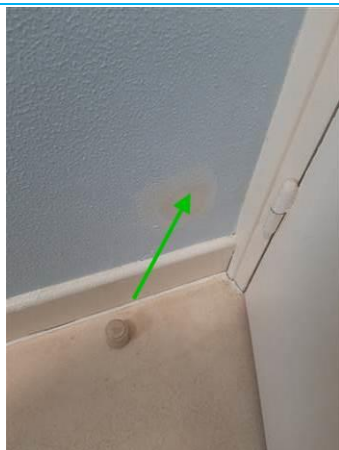
Matériaux : ZPSO-006  
Prélèvement : P009  
Description : Enduit à base de plâtre  
Localisation : Logement 02 RDC - SDB; Logement 02 RDC - WC  
Résultat : Absence d'amiante

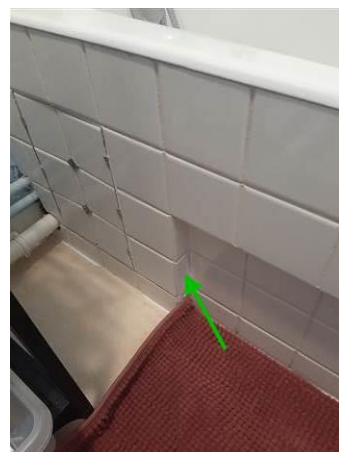
Matériaux : ZPSO-007  
Prélèvement : P010  
Description : Colle de faïence blanche  
Localisation : Logement 02 RDC - SDB  
Résultat : Absence d'amiante

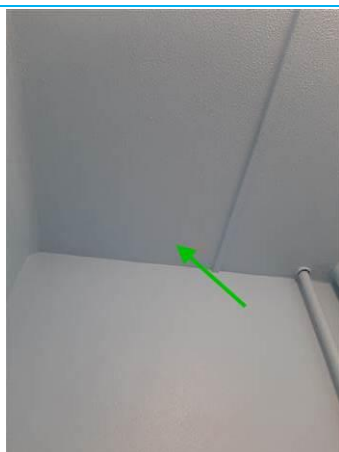
Matériaux : ZPSO-008  
Prélèvement : P011  
Description : Enduit à base de plâtre  
Localisation : Logement 02 RDC - SDB; Logement 02 RDC - WC  
Résultat : Absence d'amiante

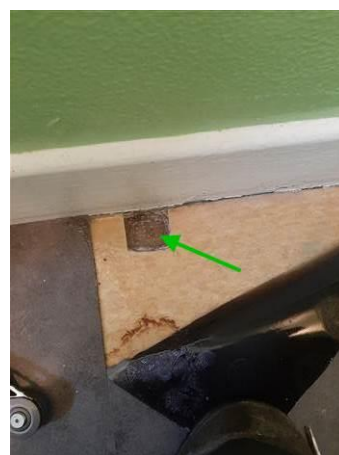
Matériaux : ZPSO-005  
Prélèvement : P012  
Description : Ragrée sous lino  
Localisation : Logement 03 RDC - SDB; Logement 03 RDC - WC  
Résultat : Absence d'amiante

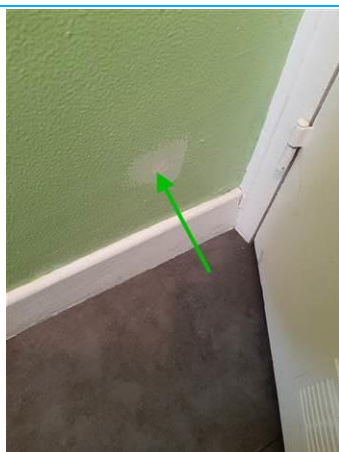
Matériaux : ZPSO-006  
Prélèvement : P013  
Description : Enduit à base de plâtre  
Localisation : Logement 03 RDC - SDB; Logement 03 RDC - WC  
Résultat : Absence d'amiante

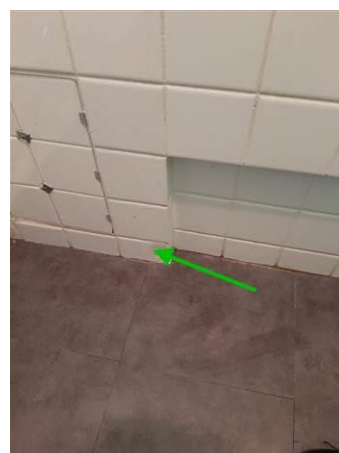
Matériaux : ZPSO-007  
Prélèvement : P014  
Description : Colle de faïence blanche  
Localisation : Logement 03 RDC - SDB  
Résultat : Absence d'amiante

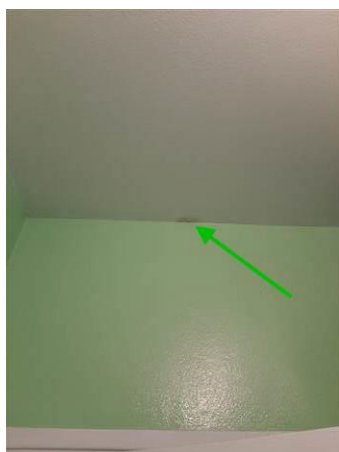
Matériaux : ZPSO-008  
Prélèvement : P015  
Description : Enduit à base de plâtre  
Localisation : Logement 03 RDC - SDB  
Résultat : Absence d'amiante

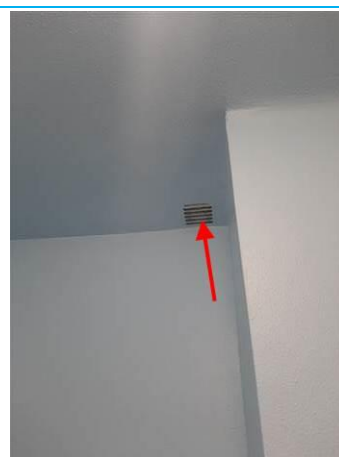
**Présence de conduits de ventilation en amiante ciment au-dessus des grilles de ventilation et apparents aux étages supérieurs.**

| N° Composant <sup>*1</sup> | Localisation | Parties d'ouvrages ou composants de la construction inspectées | Descriptif | N° Prélèvement (et localisation) | Conclusion (justification) | Quantité <sup>*2</sup> |
|---|--|--|--|---|--|---|
| ZPSO-009 | Logement 01 RDC - SDB;<br>Logement 01 RDC - WC;<br>Logement 02 RDC - SDB;<br>Logement 02 RDC - WC;<br>Logement 03 RDC - SDB;<br>Logement 03 RDC - WC | 6 - Conduits et accessoires intérieurs - Conduits de fluides (air, eau, vapeur, fumée, échappement, autres fluides) - Conduit en fibres-ciment | Conduit en amiante ciment au dessus des grilles de ventilation | | Présence d'amiante (Suivant documentation consultée) | |

Matériaux : ZPSO-009  
Prélèvement : /  
Description : Conduit en amiante ciment au dessus des grilles de ventilation  
Localisation : Logement 01 RDC - SDB; Logement 01 RDC - WC; Logement 02 RDC - SDB; Logement 02 RDC - WC; Logement 03 RDC - SDB; Logement 03 RDC - WC  
Résultat : Présence d'amiante

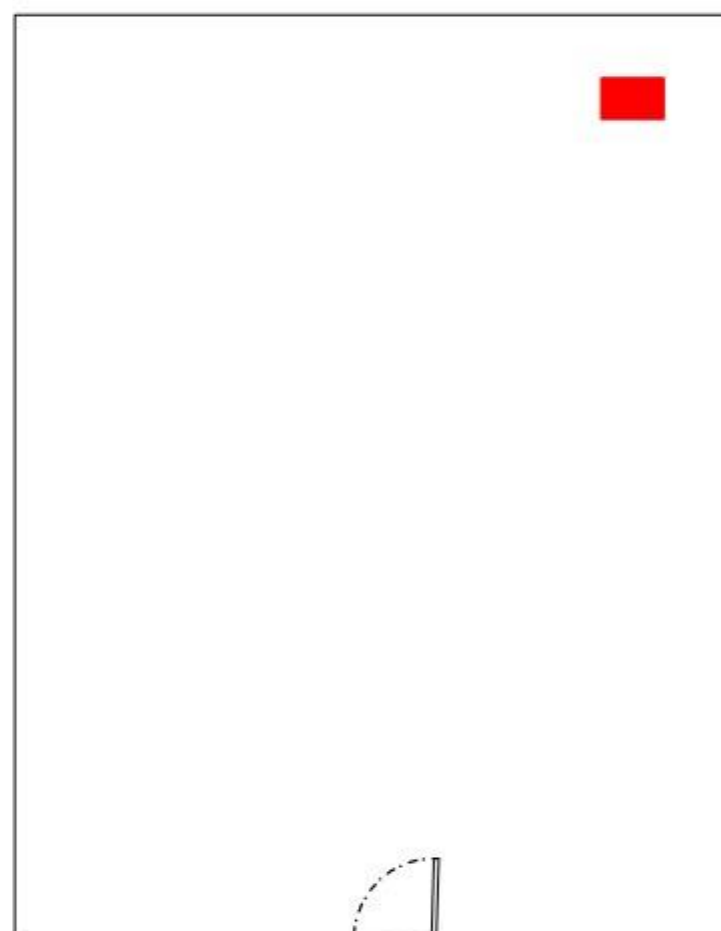
Grille de ventilation avec conduit en amiante au dessus
