Rapport de mission de repérage des matériaux et produits contenant de l'amiante avant réalisation de travaux dans un immeuble bâti

CASERNE BAYARD
Quai Bayard
Bâtiment 45
55430 BELLEVILLE SUR MEUSE

Référence du dossier :
2211CGENADE67587413-11

Réfection des WC et salles de bain.

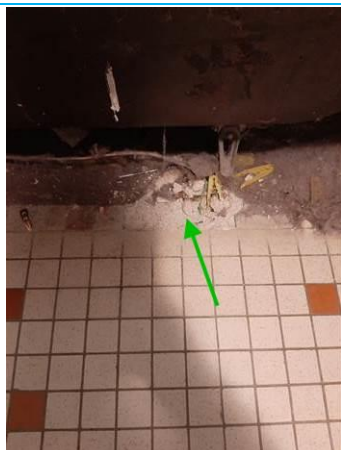
Matériaux : ZPSO-001

Description : Colle de carrelage

Localisation : Rez de chaussée Logement 01 - SDB; Rez de
chaussée Logement 01 - WC

Résultat : Absence d'amiante

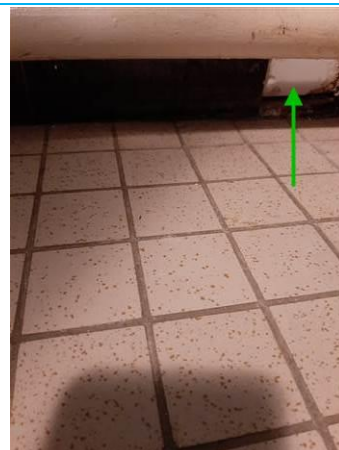
Matériaux : ZPSO-002

Description : Colle de plinthes

Localisation : Rez de chaussée Logement 01 - SDB; Rez de
chaussée Logement 01 - WC

Résultat : Absence d'amiante

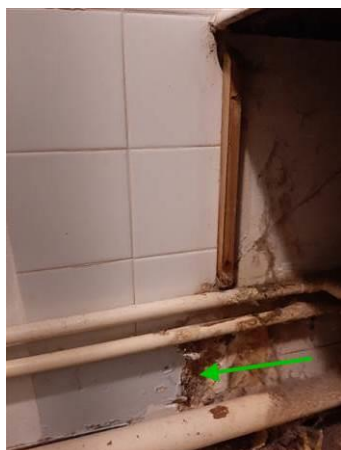
Matériaux : ZPSO-003

Description : Colle de faïence

Localisation : Rez de chaussée Logement 01 - SDB

Résultat : Absence d'amiante

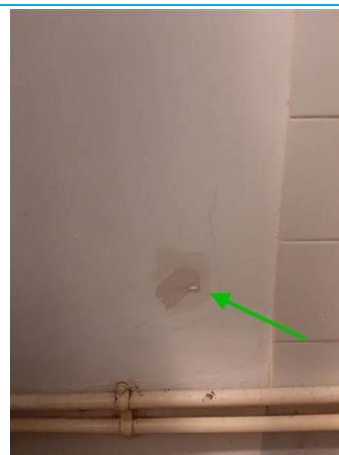
Matériaux : ZPSO-004

Description : Enduit à base de plâtre

Localisation : Rez de chaussée Logement 01 - SDB; Rez de
chaussée Logement 01 - WC

Résultat : Absence d'amiante

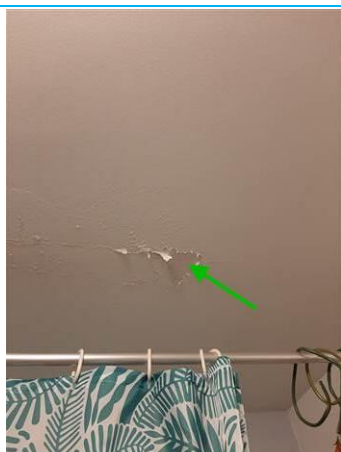
Matériaux : ZPSO-005
Prélèvement : P005
Description : Enduit à base de plâtre
Localisation : Rez de chaussée Logement 01 - SDB; Rez de chaussée Logement 01 - WC
Résultat : Absence d'amiante

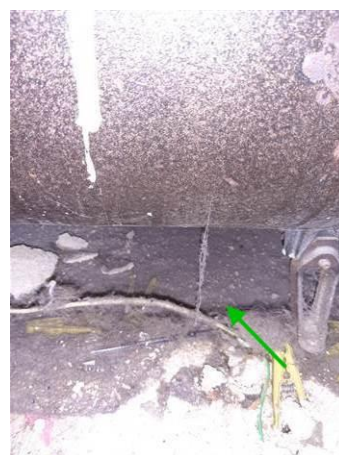
Matériaux : ZPSO-006
Prélèvement : P006
Description : Isolant intérieur fibreux sous baignoire
Localisation : Rez de chaussée Logement 01 - SDB
Résultat : Absence d'amiante

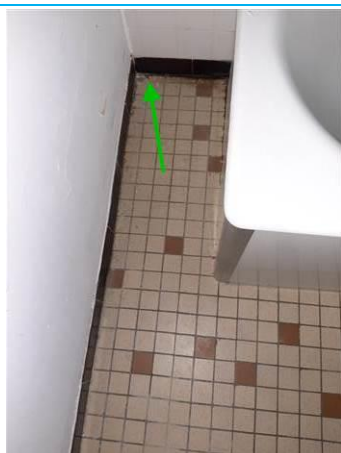
Matériaux : ZPSO-007
Prélèvement : P007
Description : Colle de carrelage
Localisation : 1er étage Logement 04 - SDB; 1er étage Logement 04 - WC
Résultat : Absence d'amiante

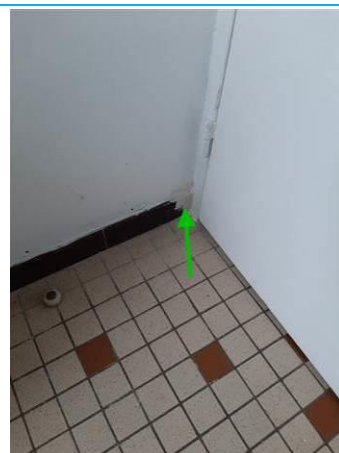
Matériaux : ZPSO-008
Prélèvement : P008
Description : Colle de plinthes
Localisation : 1er étage Logement 04 - SDB; 1er étage Logement 04 - WC
Résultat : Absence d'amiante

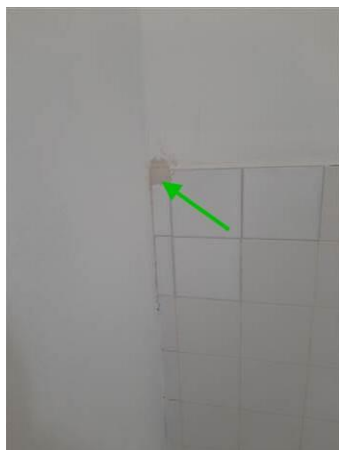
Matériaux : ZPSO-009
Prélèvement : P009
Description : Colle de faïence
Localisation : 1er étage Logement 04 - SDB
Résultat : Absence d'amiante

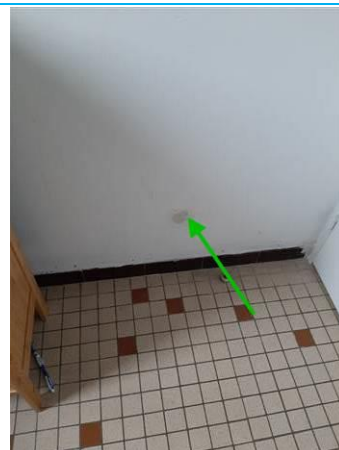
Matériaux : ZPSO-010
Prélèvement : P010
Description : Enduit à base de plâtre
Localisation : 1er étage Logement 04 - SDB; 1er étage Logement 04 - WC
Résultat : Absence d'amiante

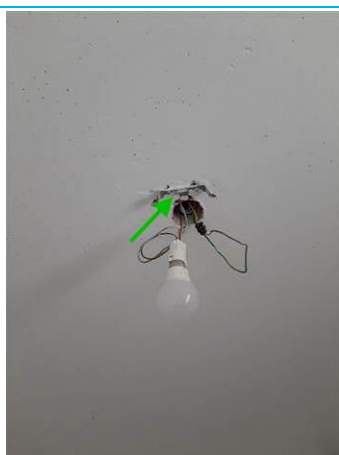
Matériaux : ZPSO-011
Prélèvement : P011
Description : Enduit à base de plâtre
Localisation : 1er étage Logement 04 - SDB; 1er étage Logement 04 - WC
Résultat : Absence d'amiante

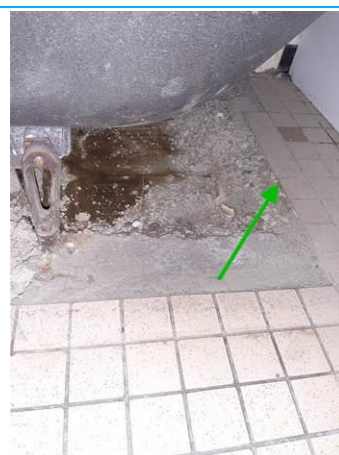
Matériaux : ZPSO-012
Prélèvement : P012
Description : Colle de carrelage
Localisation : 2ème étage Logement 09 - SDB; 2ème étage Logement 09 - WC
Résultat : Absence d'amiante

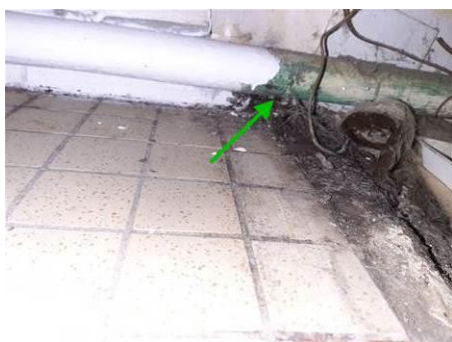
Matériaux : ZPSO-013

Description : Colle de plinthes

Localisation : 2ème étage Logement 09 - SDB; 2ème étage

Logement 09 - WC

Résultat : Absence d'amiante

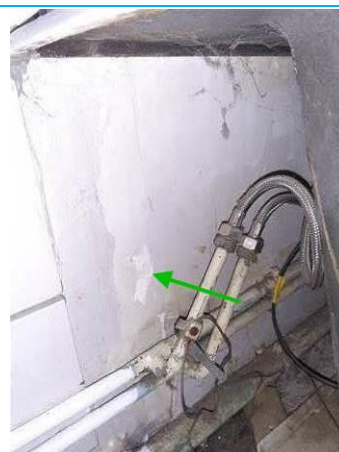
Matériaux : ZPSO-014

Description : Enduit à base de plâtre

Localisation : 2ème étage Logement 09 - SDB; 2ème étage

Logement 09 - WC

Résultat : Absence d'amiante

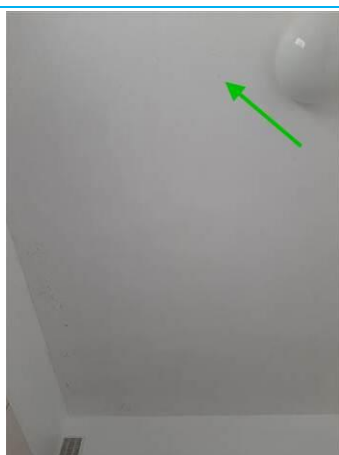
Matériaux : ZPSO-015

Description : Enduit à base de plâtre

Localisation : 2ème étage Logement 09 - SDB; 2ème étage

Logement 09 - WC

Résultat : Absence d'amiante

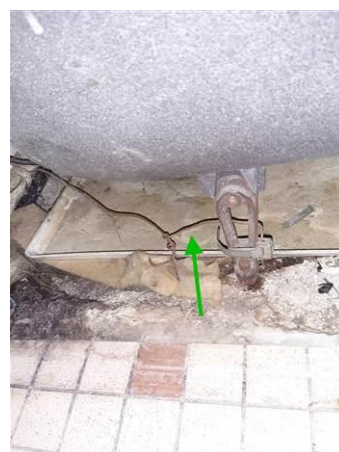
Matériaux : ZPSO-016

Description : Isolant intérieur fibreux sous baignoire

Localisation : 2ème étage Logement 09 - SDB

Résultat : Absence d'amiante

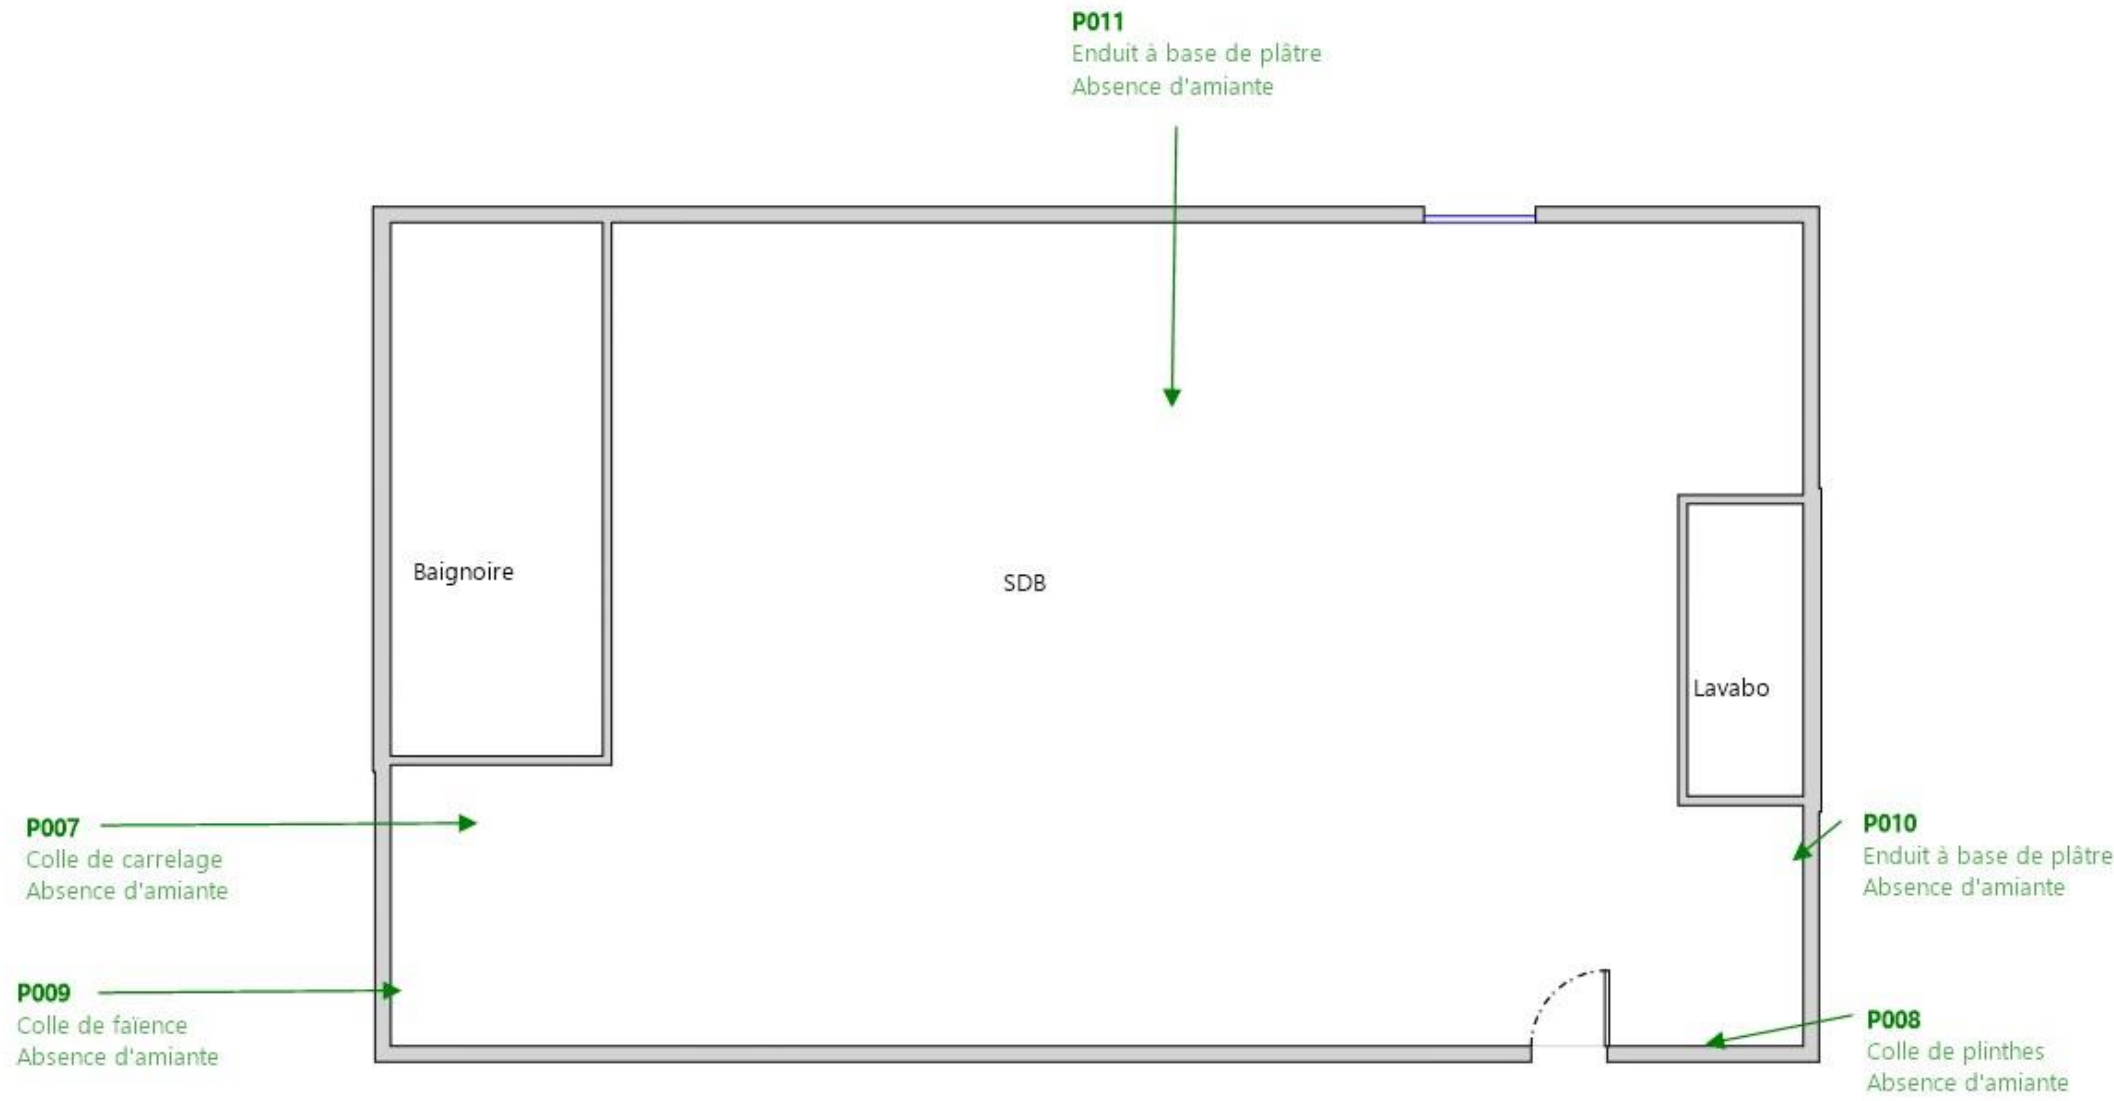
<p>P011 Enduit à base de plâtre Absence d'amiante</p> <p>P007 Colle de carrelage Absence d'amiante</p> <p>P009 Colle de faïence Absence d'amiante</p> <p>P010 Enduit à base de plâtre Absence d'amiante</p> <p>P008 Colle de plinthes Absence d'amiante</p> <p>Baignoire</p> <p>SDB</p> <p>Lavabo</p> <p>Logement 04 SDB</p>	Planche de repérage technique
	N° planche :3/6
	Nom du plan : Logement 04 SDB
	Entreprise réalisant le repérage : SOCOTEC Diagnostic Nancy 1 rue du Clocher de Vezelise 54230 CHAVIGNY
	Adresse du bien : CASERNE BAYARD Quai Bayard Bâtiment 45 55430 BELLEVILLE SUR MEUSE
	Informations relatives au rapport du repérage : Réf. du rapport : 2211CGENADE67587413-11 Rédacteur : Thierry Lenourry Date : 14/01/2023
Commentaires :
