# Rapport de mission de repérage des matériaux et produits contenant de l'amiante avant réalisation de travaux dans un immeuble bâti

CASERNE BAYARD  
Quai Bayard  
Bâtiment 16  
55430 BELLEVILLE SUR MEUSE

**Date du rapport :** 13/01/2023

**Référence du dossier :**  
2211CGENADE67587413-7

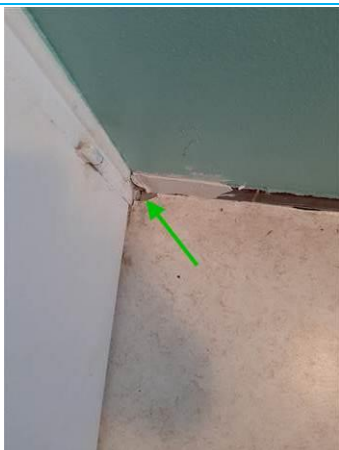
Matériaux : ZPSO-001  
 Prélèvement : P001  
 Description : Ragréage sous lino  
 Localisation : Logement 06 au RDC - SDB; Logement 06 au RDC - WC  
 Résultat : Absence d'amiante

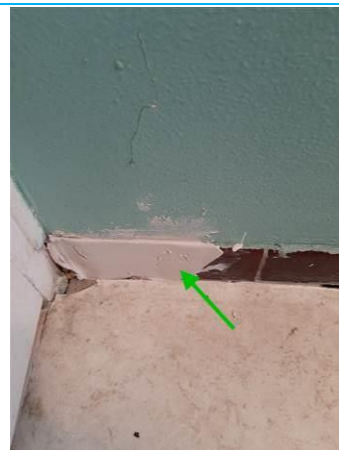
Matériaux : ZPSO-002  
 Prélèvement : P002  
 Description : Colle de plinthes  
 Localisation : Logement 06 au RDC - SDB; Logement 06 au RDC - WC  
 Résultat : Absence d'amiante

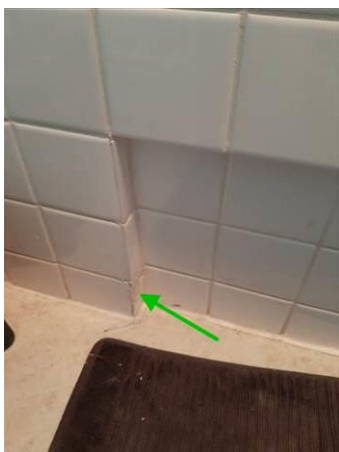
Matériaux : ZPSO-003  
 Prélèvement : P003  
 Description : Colle de faïence blanche  
 Localisation : Logement 06 au RDC - SDB  
 Résultat : Absence d'amiante

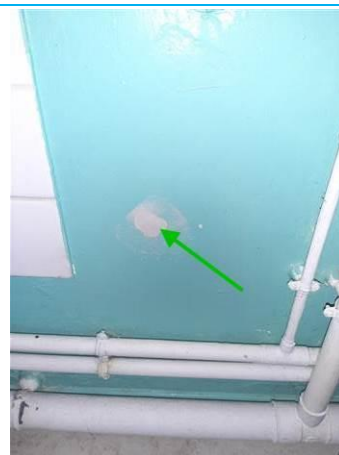
Matériaux : ZPSO-004  
 Prélèvement : P004  
 Description : Enduit à base de plâtre  
 Localisation : Logement 06 au RDC - SDB; Logement 06 au RDC - WC  
 Résultat : Absence d'amiante

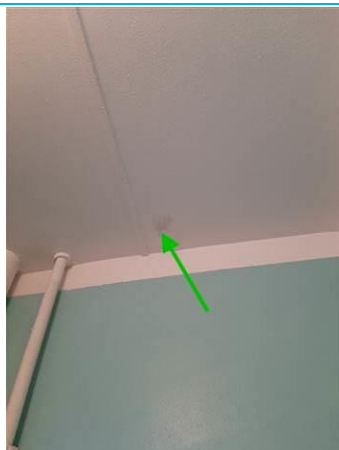
Matériaux : ZPSO-005  
 Prélèvement : P005  
 Description : Enduit à base de plâtre  
 Localisation : Logement 06 au RDC - SDB; Logement 06 au RDC - WC  
 Résultat : Absence d'amiante

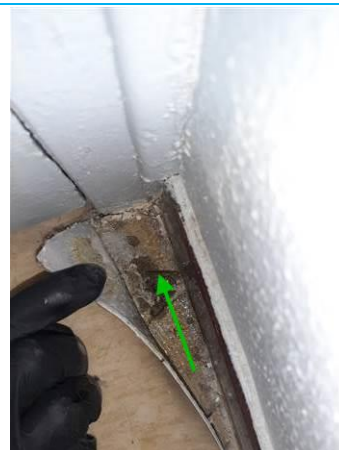
Matériaux : ZPSO-006  
 Prélèvement : P006  
 Description : Ragréage sous lino  
 Localisation : Logement 08 au 1er étage - SDB; Logement 08 au 1er étage - WC  
 Résultat : Absence d'amiante

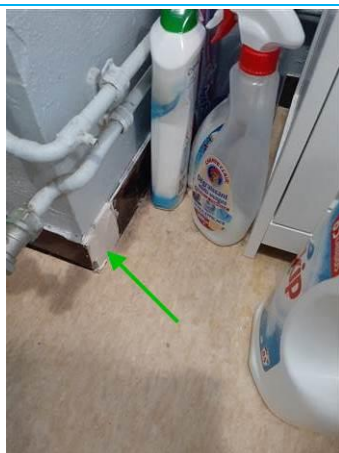
Matériaux : ZPSO-007  
 Prélèvement : P007  
 Description : Colle de plinthes noires  
 Localisation : Logement 08 au 1er étage - SDB; Logement 08 au 1er étage - WC  
 Résultat : Absence d'amiante

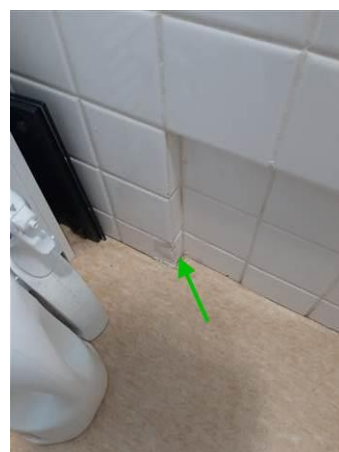
Matériaux : ZPSO-008  
 Prélèvement : P008  
 Description : Colle de faïence blanche  
 Localisation : Logement 08 au 1er étage - SDB  
 Résultat : Absence d'amiante

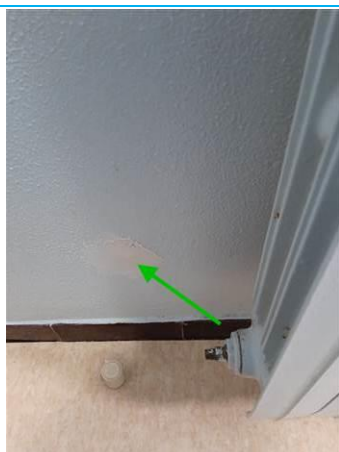
Matériaux : ZPSO-009  
 Prélèvement : P009  
 Description : Enduit à base de plâtre  
 Localisation : Logement 08 au 1er étage - SDB; Logement 08  
 au 1er étage - WC  
 Résultat : Absence d'amiante

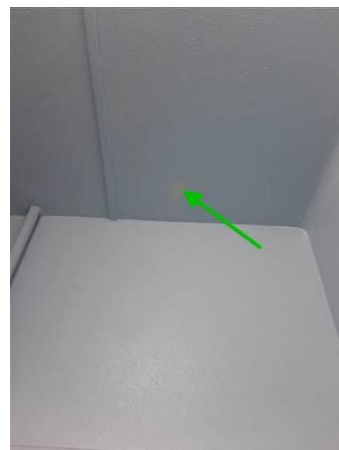
Matériaux : ZPSO-010  
 Prélèvement : P010  
 Description : Enduit à base de plâtre  
 Localisation : Logement 08 au 1er étage - SDB  
 Résultat : Absence d'amiante

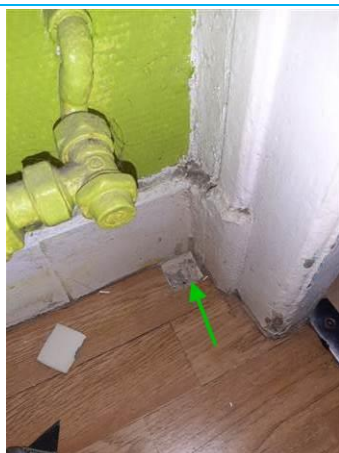
Matériaux : ZPSO-011  
 Prélèvement : P011  
 Description : Ragréage sous lino  
 Localisation : Logement 02 au RDC - SDB; Logement 02 au  
 RDC - WC  
 Résultat : Absence d'amiante

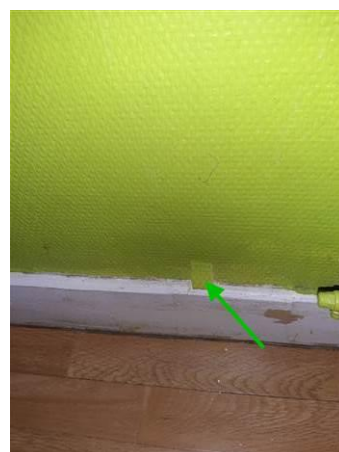
Matériaux : ZPSO-012  
 Prélèvement : P012  
 Description : Enduit à base de plâtre  
 Localisation : Logement 02 au RDC - WC  
 Résultat : Absence d'amiante

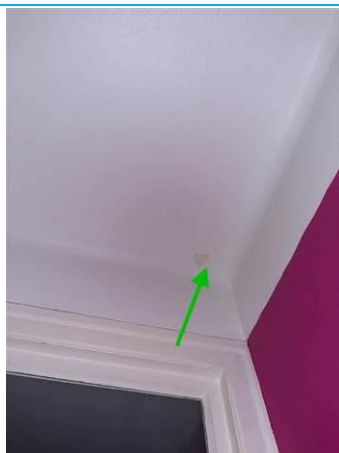
Matériaux : ZPSO-013  
 Prélèvement : P013  
 Description : Enduit à base de plâtre  
 Localisation : Logement 02 au RDC - WC  
 Résultat : Absence d'amiante

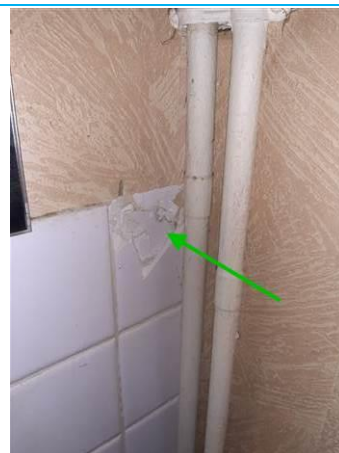
Matériaux : ZPSO-014  
 Prélèvement : P014  
 Description : Colle de faïence blanche  
 Localisation : Logement 02 au RDC - WC  
 Résultat : Absence d'amiante

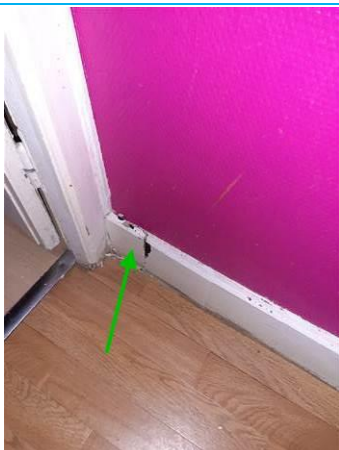
Matériaux : ZPSO-015  
 Prélèvement : P015  
 Description : Colle de plinthes  
 Localisation : Logement 02 au RDC - WC  
 Résultat : Absence d'amiante

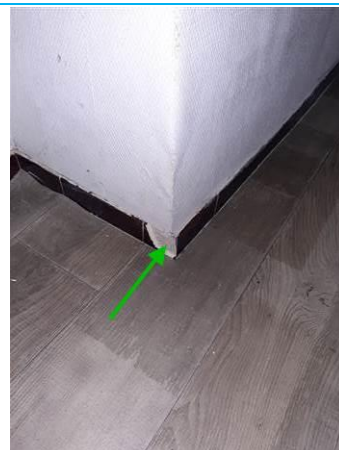
Matériaux : ZPSO-016  
 Prélèvement : P016  
 Description : Colle de plinthes noires  
 Localisation : Logement 02 au RDC - SDB  
 Résultat : Absence d'amiante

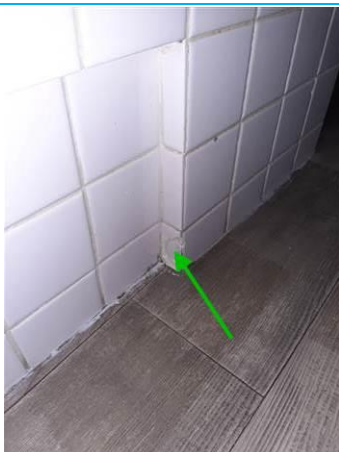
Matériaux : ZPSO-017  
 Prélèvement : P017  
 Description : Colle de faïence blanche  
 Localisation : Logement 02 au RDC - SDB  
 Résultat : Absence d'amiante

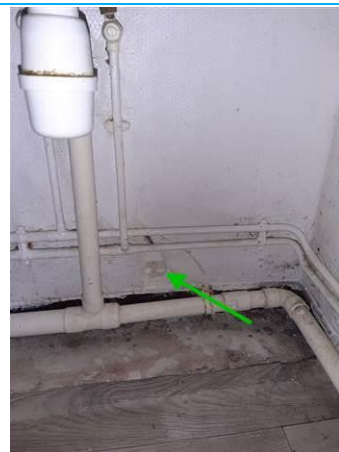
Matériaux : ZPSO-018  
 Prélèvement : P018  
 Description : Enduit à base de plâtre  
 Localisation : Logement 02 au RDC - SDB  
 Résultat : Absence d'amiante

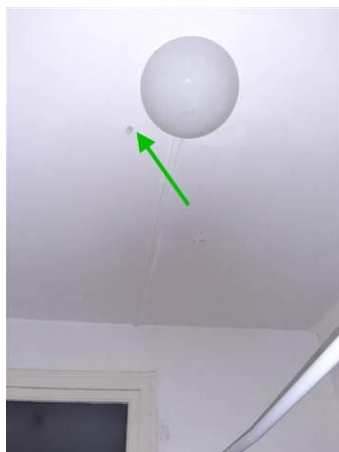
Matériaux : ZPSO-019  
Prélèvement : P019  
Description : Enduit à base de plâtre  
Localisation : Logement 02 au RDC - SDB  
Résultat : Absence d'amiante

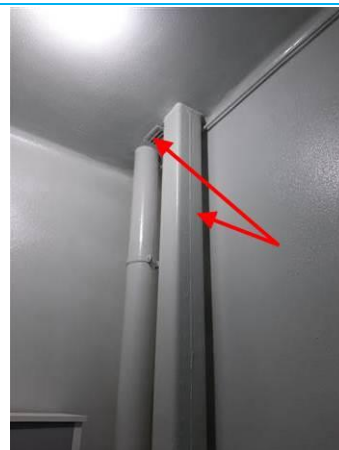
**Présence de conduits de ventilation en amiante ciment au-dessus des grilles de ventilation et apparents aux étages supérieurs.**

Matériaux : ZPSO-020  
Prélèvement : /  
Description : Conduit en amiante ciment au dessus des grilles de ventilation  
Localisation : Logement 06 au RDC - SDB; Logement 06 au RDC - WC; Logement 08 au 1er étage - SDB; Logement 08 au 1er étage - WC; Logement 02 au RDC - SDB; Logement 02 au RDC - WC  
Résultat : Présence d'amiante

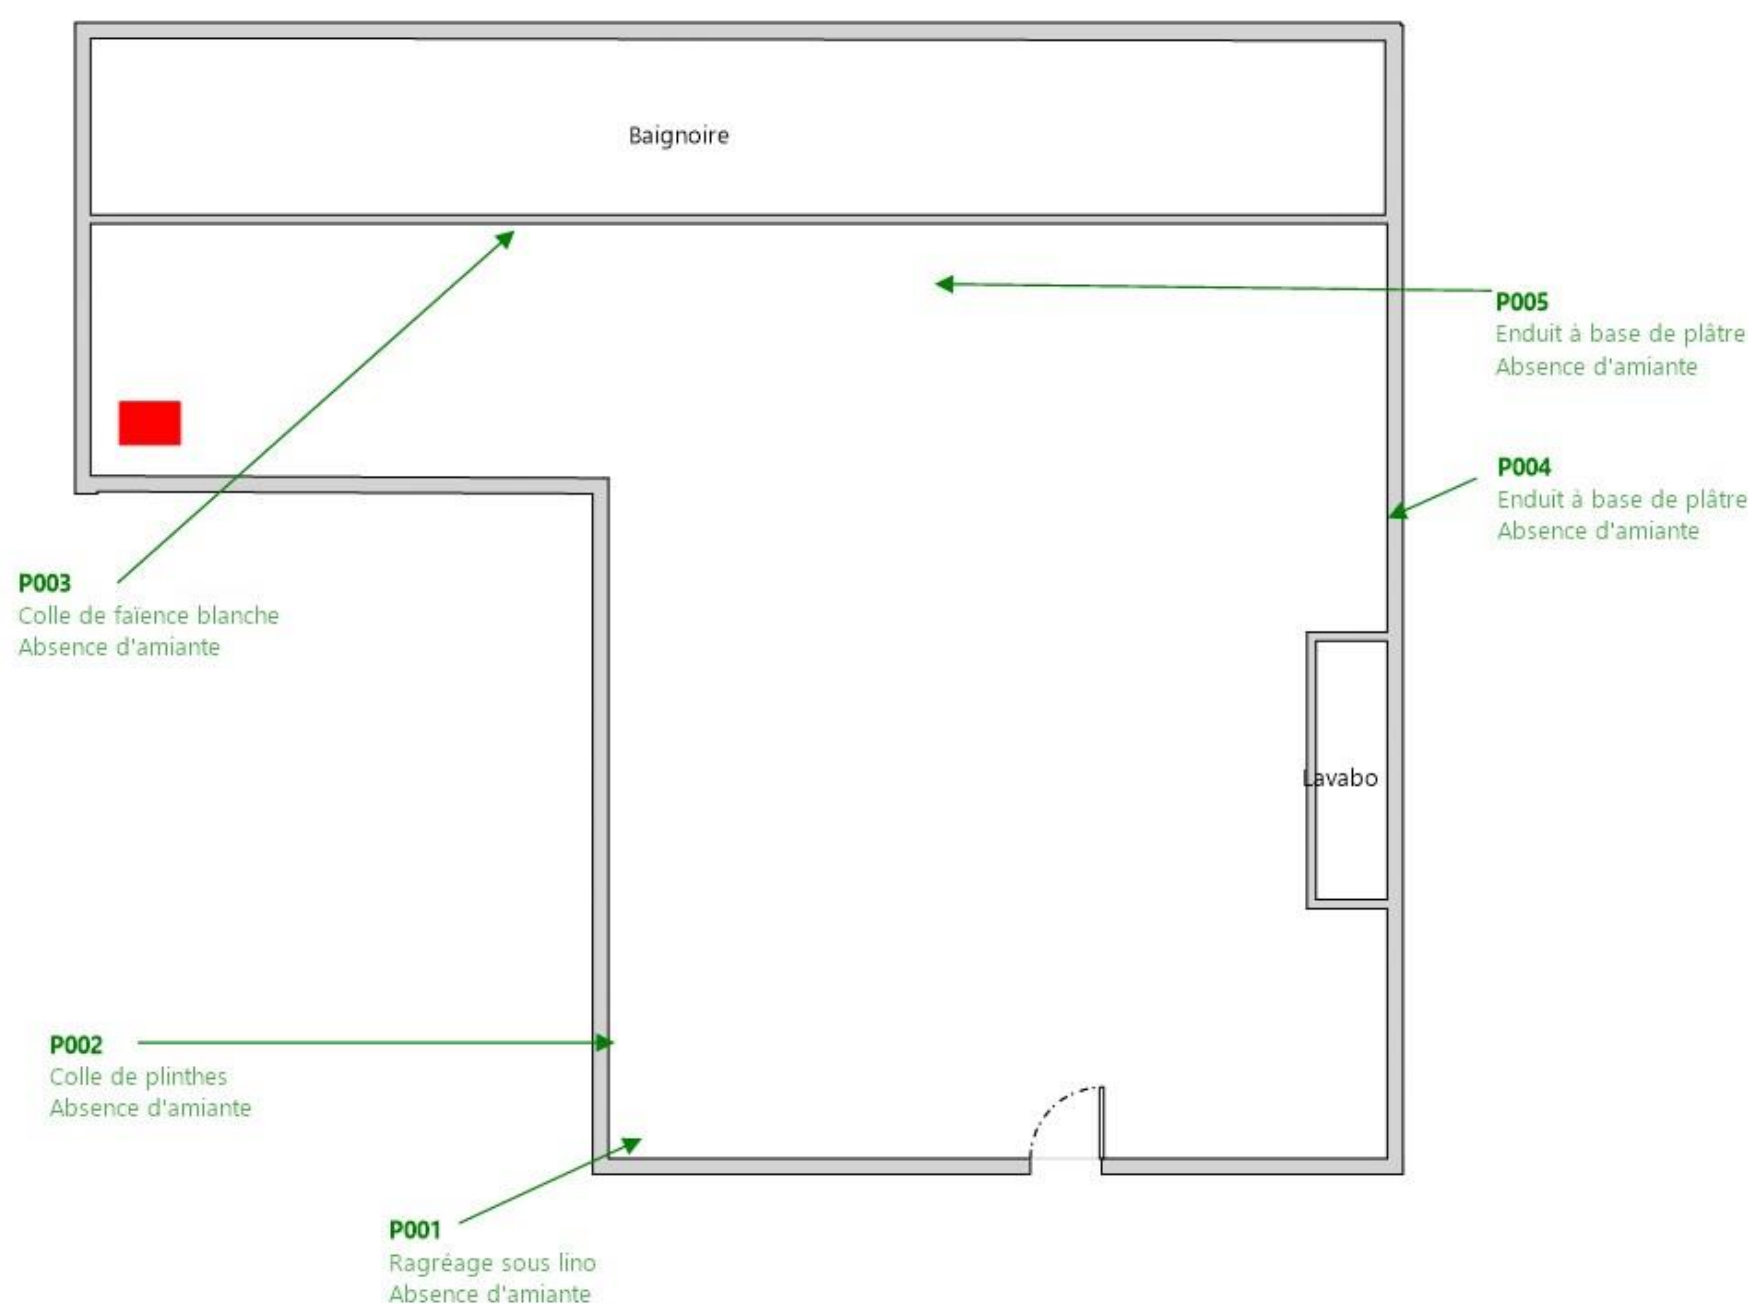
<p><b>■ Conduit en amiante ciment au dessus des grilles de ventilation</b></p> <p>Logement 06 SDB</p>	<b>Planche de repérage technique</b>
	N° planche : 1/6
	Nom du plan : Logement 06 SDB
	Entreprise réalisant le repérage : SOCOTEC Diagnostic Nancy 1 rue du Clocher de Vezelise 54230 CHAVIGNY
	Adresse du bien : CASERNE BAYARD Quai Bayard Bâtiment 16 55430 BELLEVILLE SUR MEUSE
	Informations relatives au rapport du repérage :  Réf. du rapport : 2211CGENADE67587413-7 Rédacteur : Thierry Lenourry Date : 13/01/2023
	Commentaires :

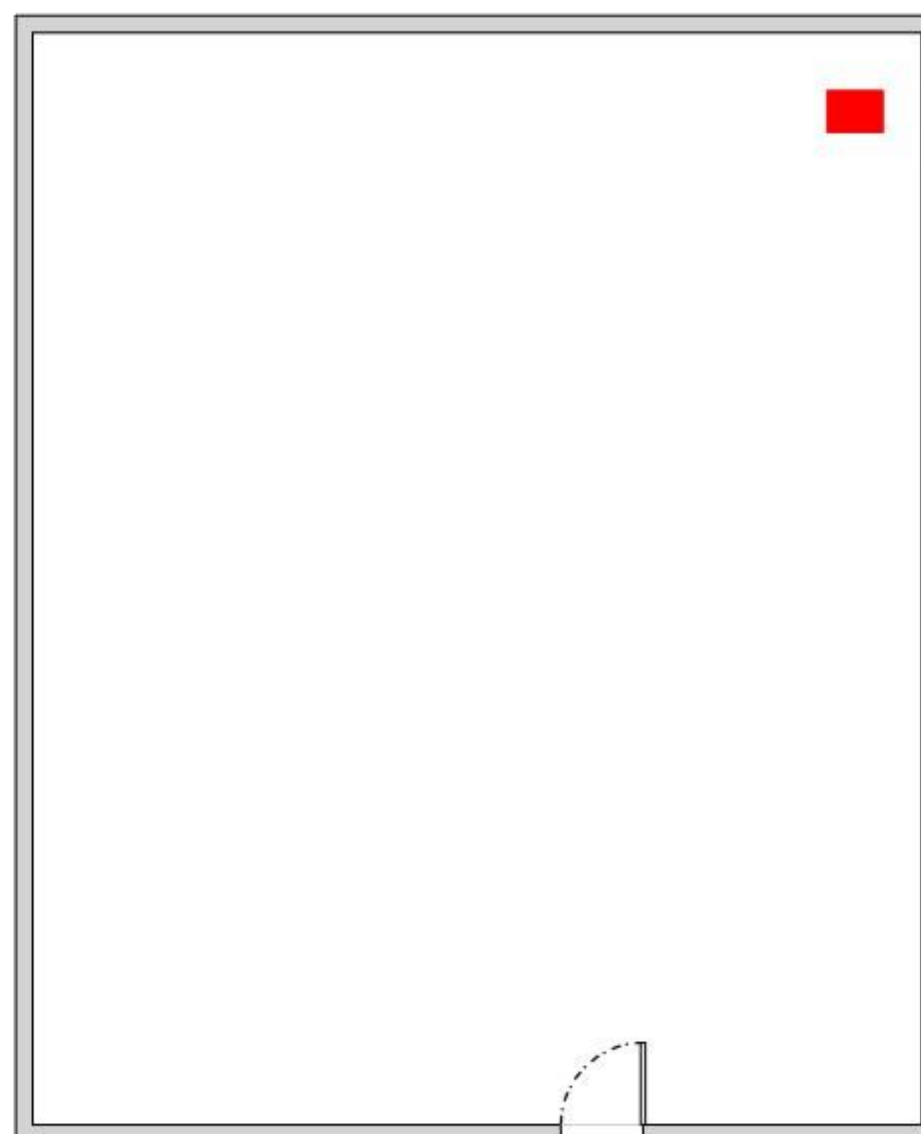
Logement 06 WC

Conduit en amiante ciment au dessus des grilles de ventilation

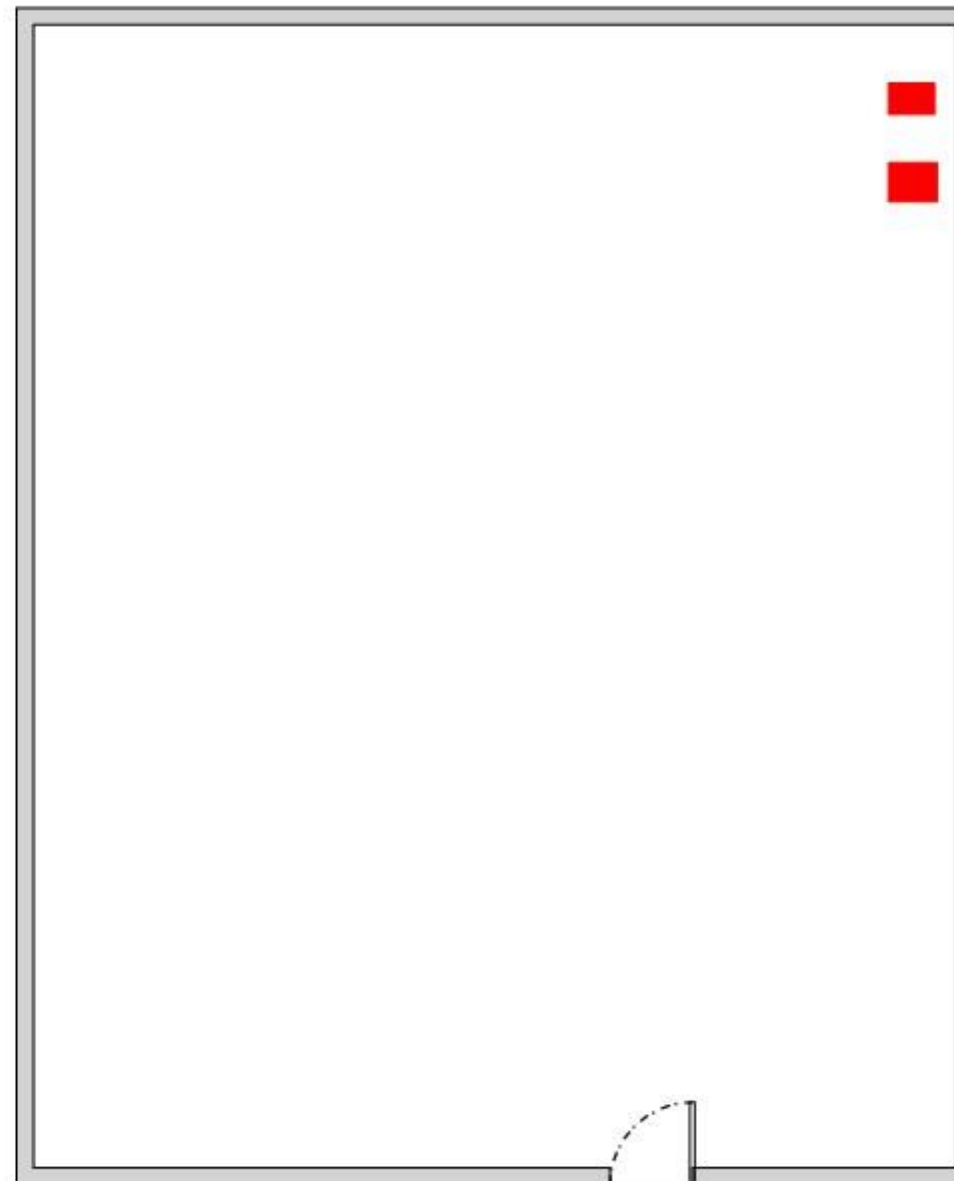
Logement 08 WC

Conduits en amiante ciment au dessus des grilles de ventilation

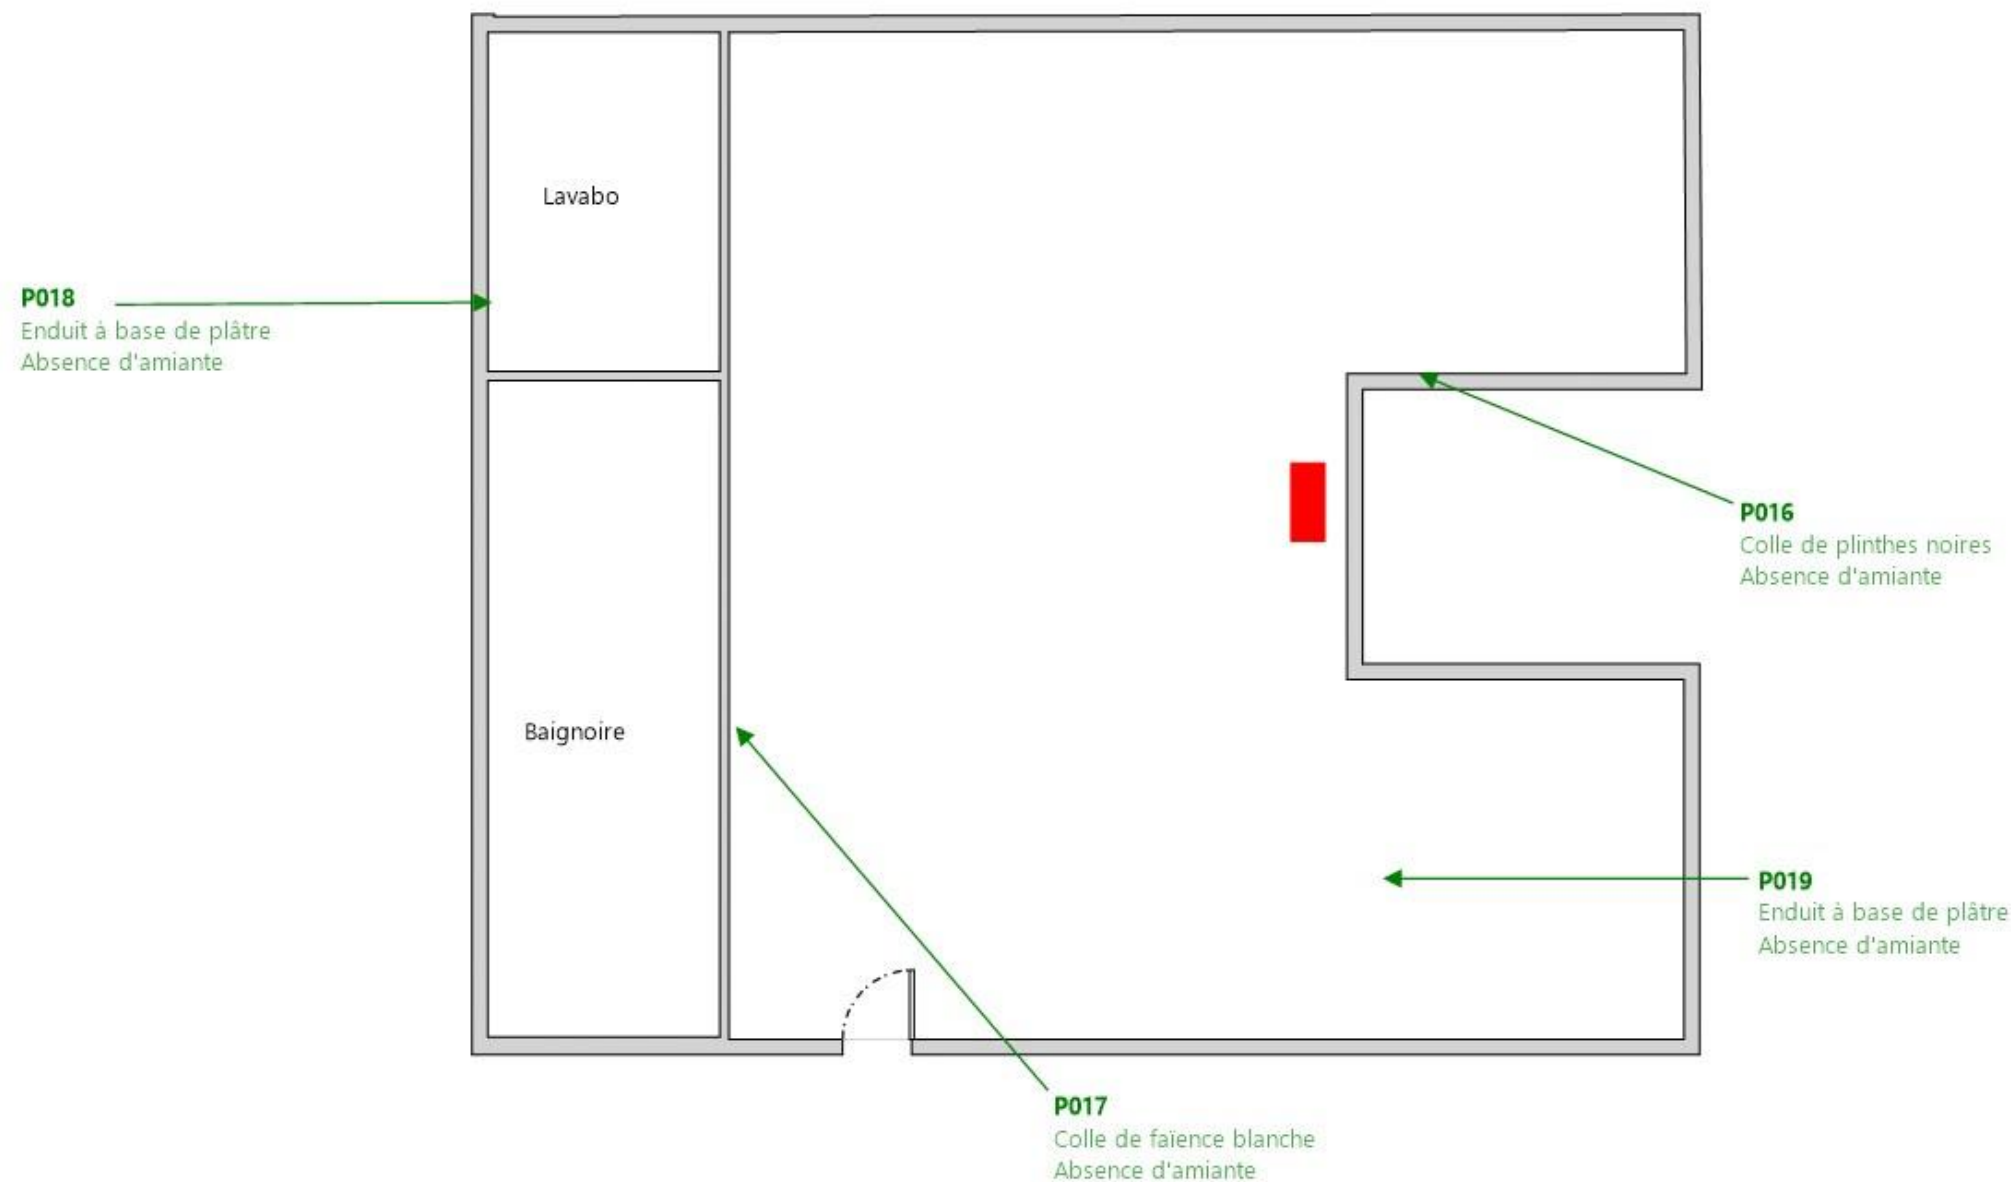
Logement 02 SDB

Conduit en amiante ciment au dessus des grilles de ventilation

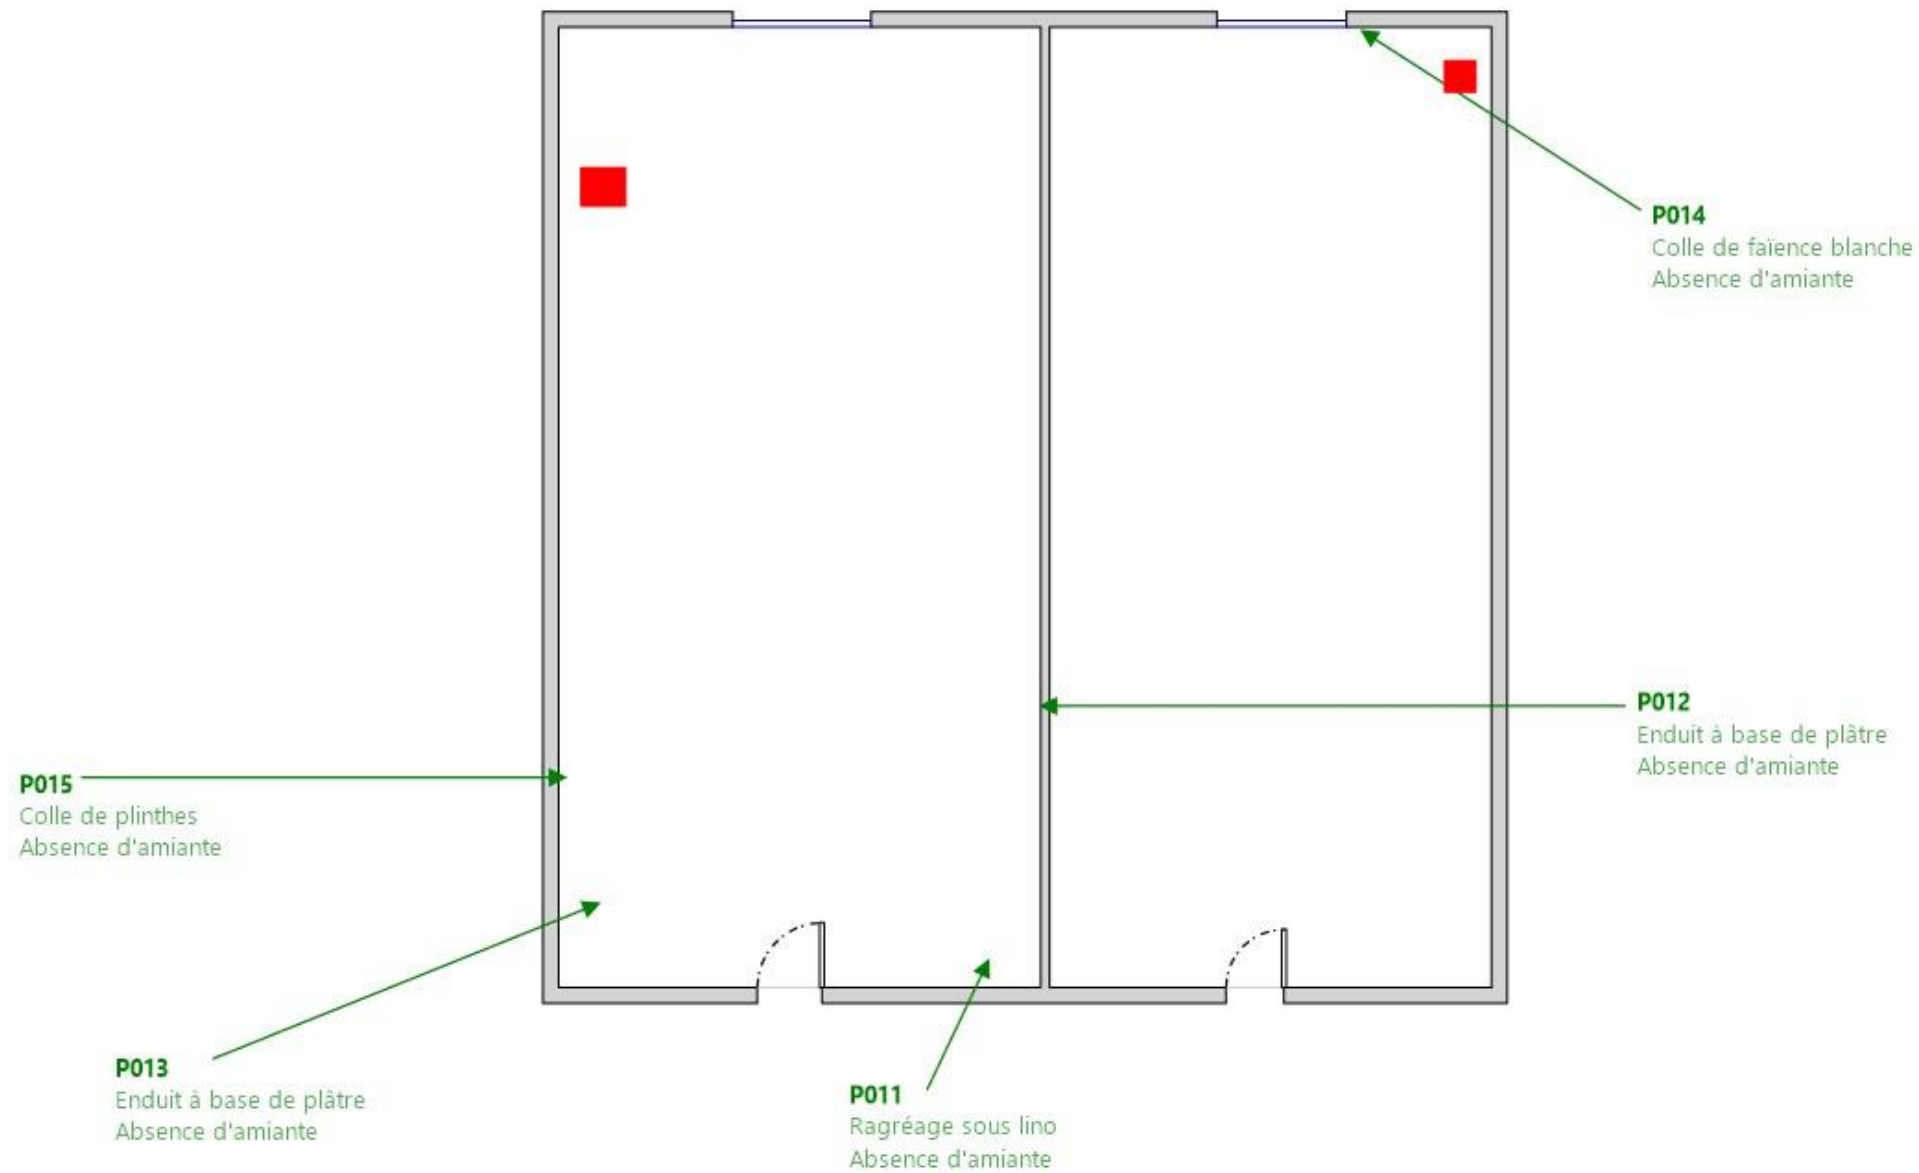
Logement 02 WC / Cellier

■ Conduits en amiante ciment au dessus des grilles de ventilation
