# Rapport de mission de repérage des matériaux et produits contenant de l'amiante avant réalisation de travaux dans un immeuble bâti

CASERNE BAYARD  
Quai Bayard  
Bâtiment 43  
55430 BELLEVILLE SUR MEUSE

**Référence du dossier :**  
2211CGENADE67587413-13

Réfection des WC et salles de bain.

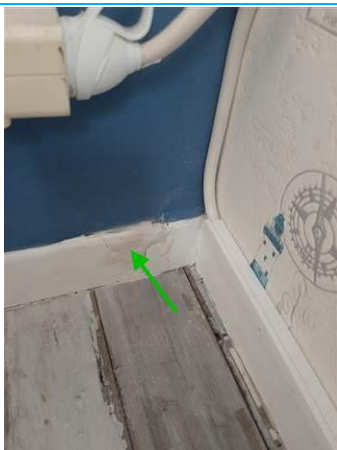
Matériaux : ZPSO-001  
 Prélèvement : P001  
 Description : Colle de plinthes  
 Localisation : 1er étage Logement 02 - SDB; 1er étage  
 Logement 02 - WC  
 Résultat : Absence d'amiante

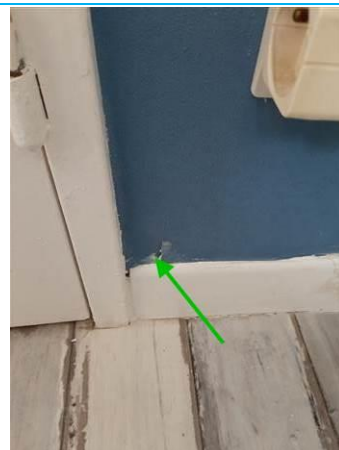
Matériaux : ZPSO-002  
 Prélèvement : P002  
 Description : Enduit à base de plâtre  
 Localisation : 1er étage Logement 02 - SDB; 1er étage Logement 02  
 - WC  
 Résultat : Absence d'amiante

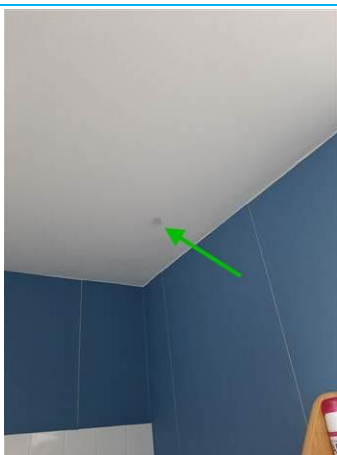
Matériaux : ZPSO-003  
 Prélèvement : P003  
 Description : Enduit à base de plâtre  
 Localisation : 1er étage Logement 02 - SDB; 1er étage  
 Logement 02 - WC  
 Résultat : Absence d'amiante

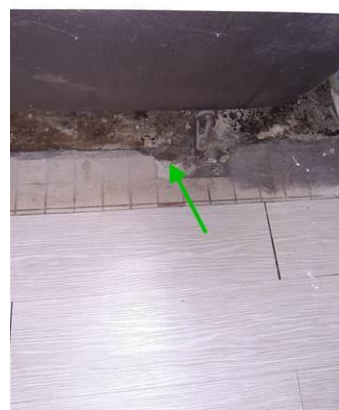
Matériaux : ZPSO-004  
 Prélèvement : P004  
 Description : Colle de carrelage  
 Localisation : 1er étage Logement 03 - SDB; 1er étage Logement 03  
 - WC  
 Résultat : Absence d'amiante

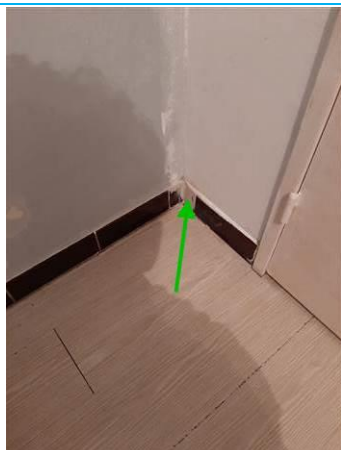
Matériaux : ZPSO-005  
Prélèvement : P005  
Description : Colle de plinthes  
Localisation : 1er étage Logement 03 - SDB; 1er étage Logement 03 - WC  
Résultat : Absence d'amiante

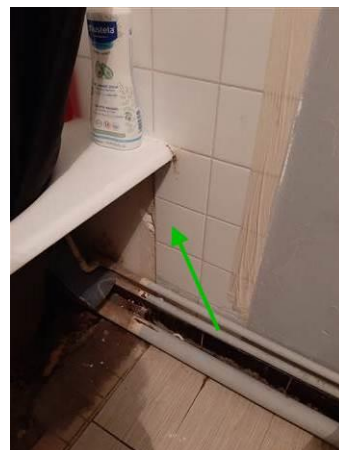
Matériaux : ZPSO-006  
Prélèvement : P006  
Description : Colle de faïence  
Localisation : 1er étage Logement 03 - SDB  
Résultat : Absence d'amiante

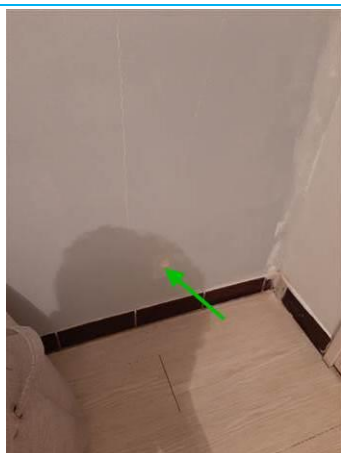
Matériaux : ZPSO-007  
Prélèvement : P007  
Description : Enduit à base de plâtre  
Localisation : 1er étage Logement 03 - SDB; 1er étage Logement 03 - WC  
Résultat : Absence d'amiante

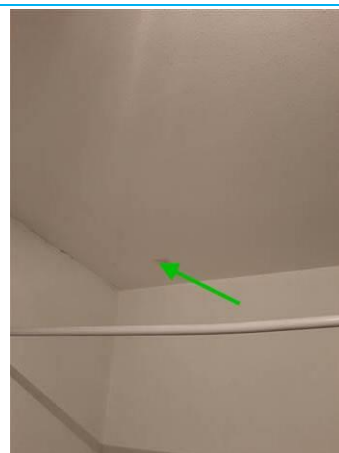
Matériaux : ZPSO-008  
Prélèvement : P008  
Description : Enduit à base de plâtre  
Localisation : 1er étage Logement 03 - SDB; 1er étage Logement 03 - WC  
Résultat : Absence d'amiante

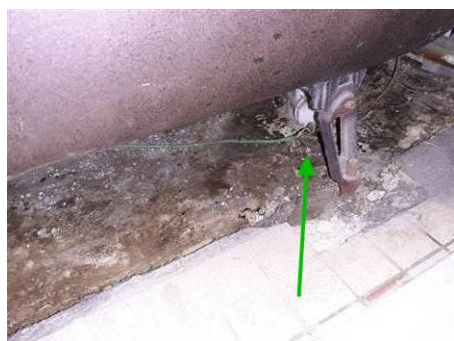
Matériaux : ZPSO-009  
Prélèvement : P009  
Description : Isolant intérieur fibreux sous baignoire  
Localisation : 1er étage Logement 03 - SDB  
Résultat : Absence d'amiante

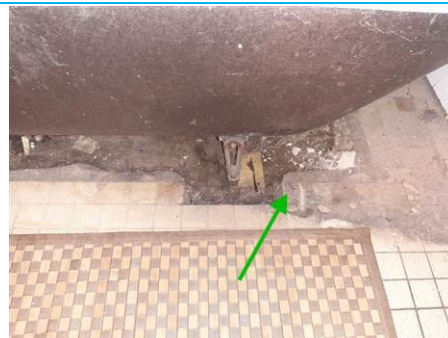
Matériaux : ZPSO-010  
Prélèvement : P010  
Description : Colle de carrelage  
Localisation : Rez de chaussée Logement 01 - SDB; Rez de chaussée Logement 01 - WC  
Résultat : Absence d'amiante

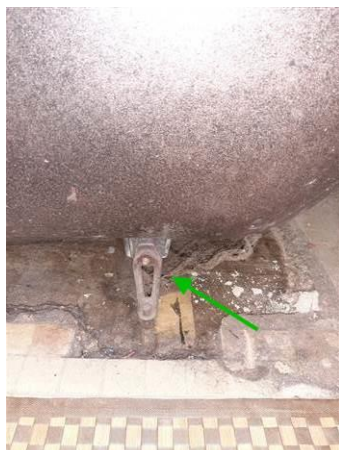
Matériaux : ZPSO-011  
 Prélèvement : P011  
 Description : Isolant intérieur fibreux sous baignoire  
 Localisation : Rez de chaussée Logement 01 - SDB  
 Résultat : Absence d'amiante

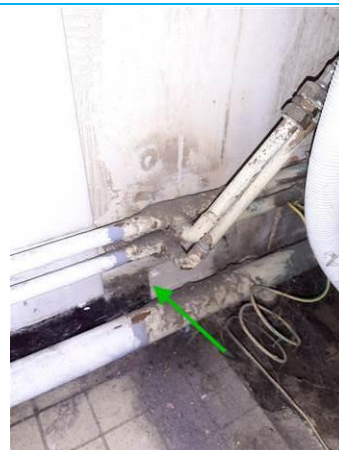
Matériaux : ZPSO-012  
 Prélèvement : P012  
 Description : Colle de plinthes  
 Localisation : Rez de chaussée Logement 01 - SDB; Rez de chaussée Logement 01 - WC  
 Résultat : Absence d'amiante

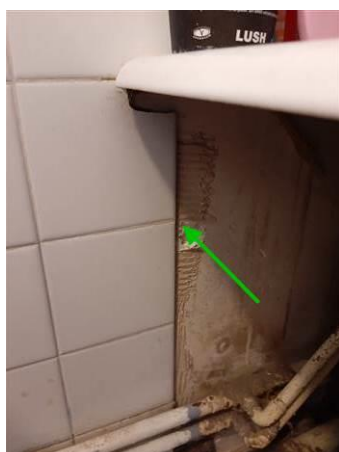
Matériaux : ZPSO-013  
 Prélèvement : P013  
 Description : Colle de faïence  
 Localisation : Rez de chaussée Logement 01 - SDB  
 Résultat : Absence d'amiante

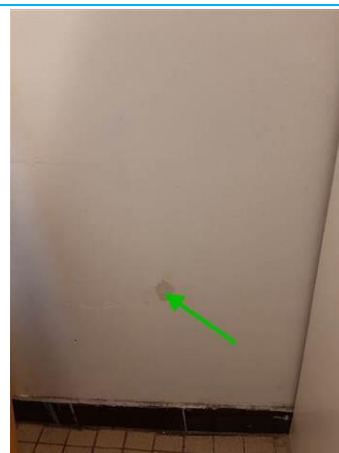
Matériaux : ZPSO-014  
 Prélèvement : P014  
 Description : Enduit à base de plâtre  
 Localisation : Rez de chaussée Logement 01 - SDB; Rez de chaussée Logement 01 - WC  
 Résultat : Absence d'amiante

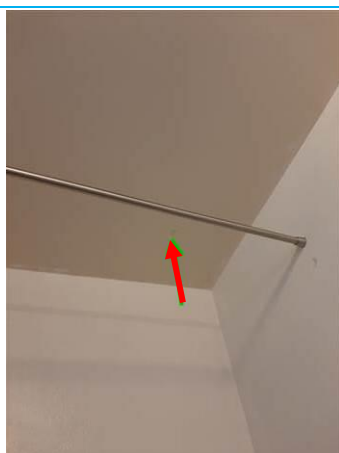
Localisation	Matériau ou produit
Rez de chaussée Logement 01 - SDB	Enduit à base de plâtre au plafond

N° Composant <sup>*1</sup>	Localisation	Parties d'ouvrages ou composants de la construction inspectées	Descriptif	N° Prélèvement (et localisation)	Conclusion (justification)	Quantité <sup>*2</sup>
ZPSO-015	Rez de chaussée Logement 01 - SDB	4 - Plafonds et faux plafonds - Plafonds - Enduit à base de plâtre projeté	Enduit à base de plâtre	P015 (Rez de chaussée Logement 01 - SDB)	Présence d'amiante (Après analyse en laboratoire)

Matériaux : ZPSO-015  
 Prélèvement : P015  
 Description : Enduit à base de plâtre  
 Localisation : Rez de chaussée Logement 01 - SDB  
 Résultat : Présence d'amiante

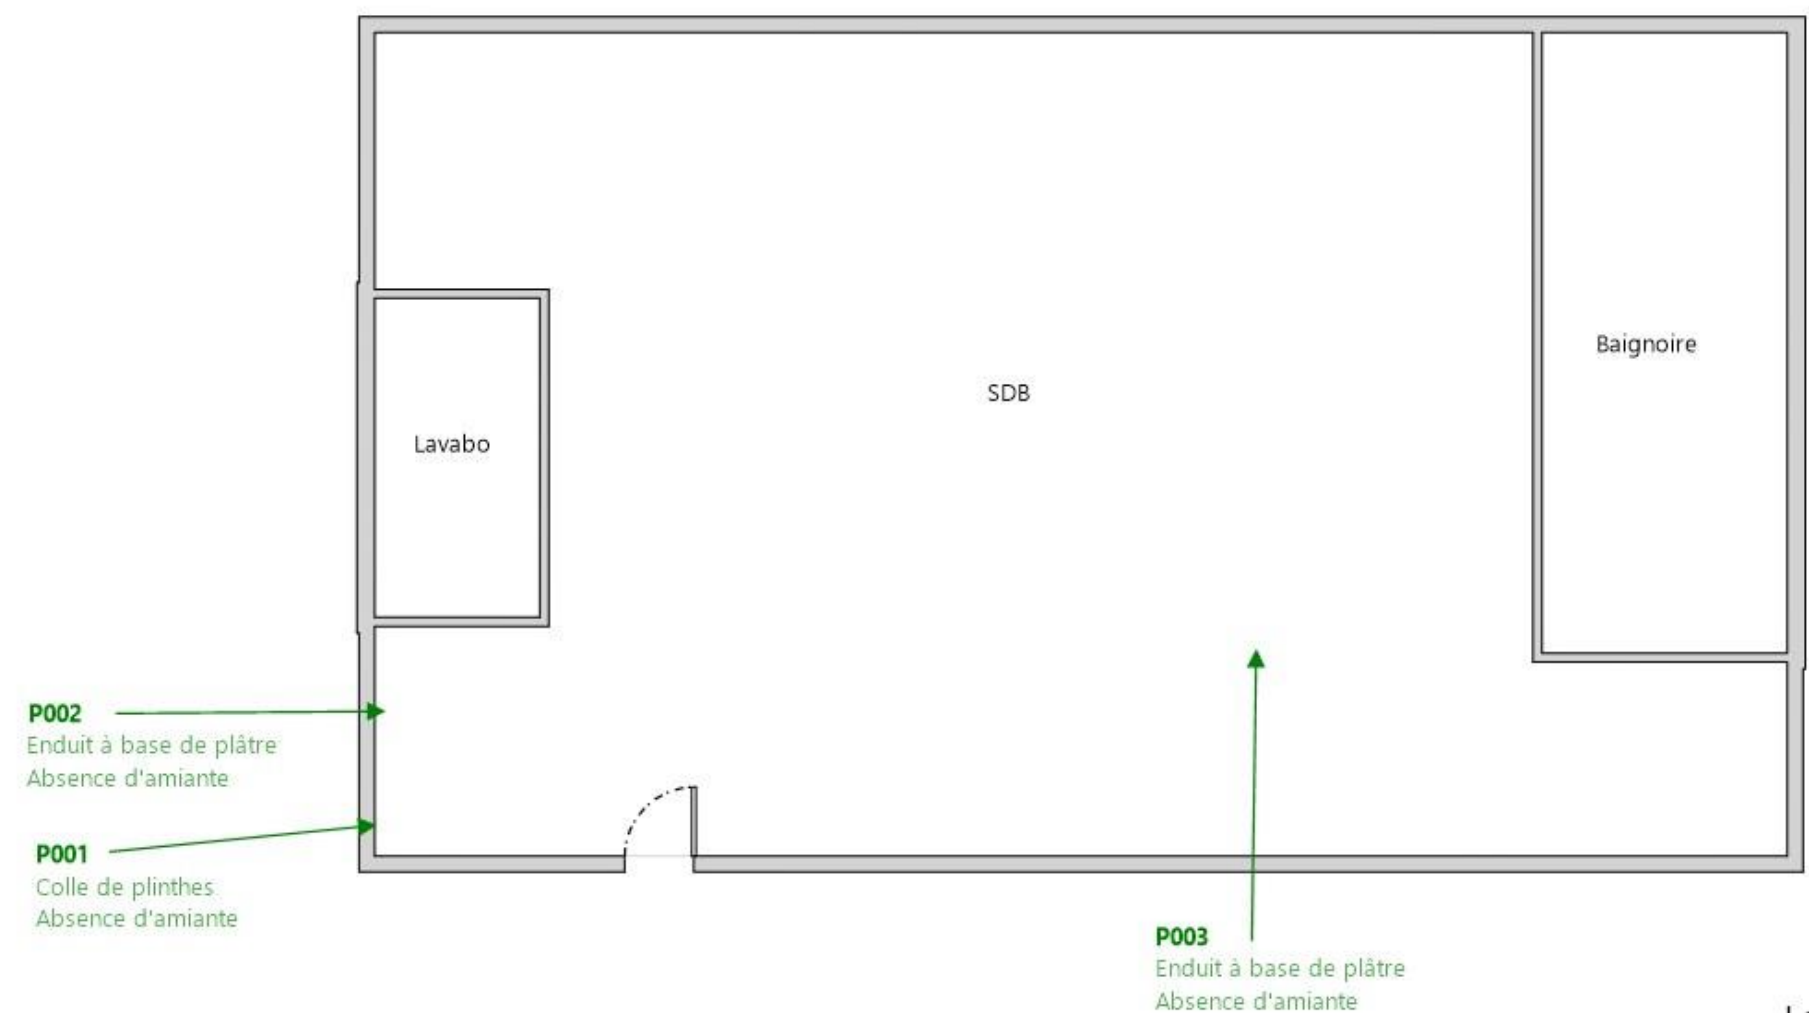
<p><b>P002</b> Enduit à base de plâtre Absence d'amiante</p> <p><b>P001</b> Colle de plinthes Absence d'amiante</p> <p><b>P003</b> Enduit à base de plâtre Absence d'amiante</p> <p>Logement 02 SDB</p>	<b>Planche de repérage technique</b>
	N° planche :1/6
	Nom du plan : Logement 02 SDB
	Entreprise réalisant le repérage :  SOCOTEC Diagnostic Nancy 1 rue du Clocher de Vezelise 54230 CHAVIGNY
	Adresse du bien :  CASERNE BAYARD Quai Bayard Bâtiment 43 55430 BELLEVILLE SUR MEUSE
	Informations relatives au rapport du repérage :  Réf. du rapport : 2211CGENADE67587413-13 Rédacteur : Thierry Lenourry Date : 15/01/2023
	Commentaires :
