Pré-Rapport du 13/04/2021 de la mission de repérage des matériaux et produits contenant de l'amiante avant réalisation de travaux

CASERNE BAYARD
Quai Bayard
55430 BELLEVILLE SUR MEUSE

Référence du dossier :
2013CGENADE2105606-6

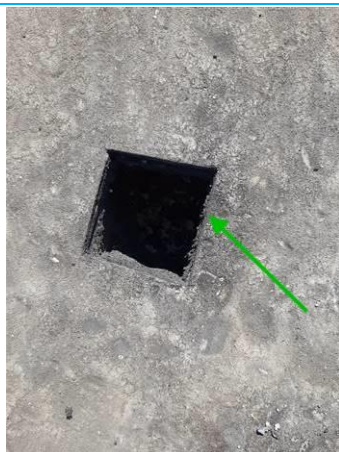
Matériaux : ZPSO-001
Prélèvement : P001

Description : Partie plane : revêtement bitumineux
Localisation : Extérieur - Toiture bât 44
Résultat : Absence d'amiante

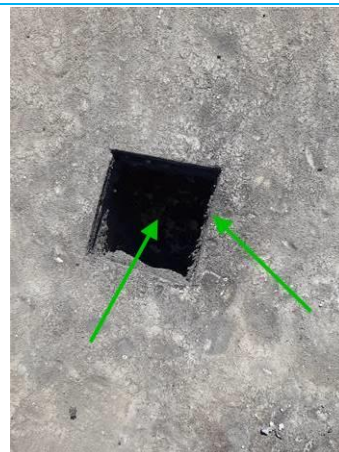
Matériaux : ZPSO-002
Prélèvement : P002

Description : Partie plane : revêtement bitumineux
Localisation : Extérieur - Toiture bât 44
Résultat : Absence d'amiante

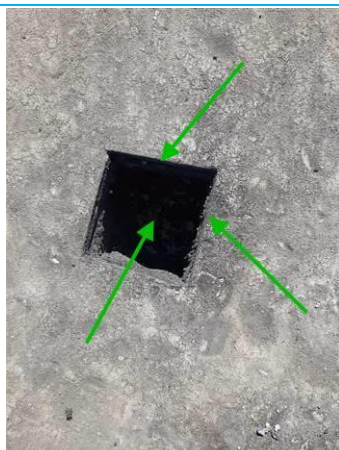
Matériaux : ZPSO-003
Prélèvement : P003

Description : Partie plane : pare vapeur
Localisation : Extérieur - Toiture bât 44
Résultat : Absence d'amiante

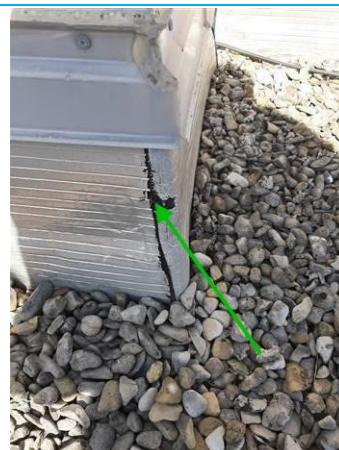
Matériaux : ZPSO-004
Prélèvement : P004

Description : Relevé : revêtement bitumineux pax alu
Localisation : Extérieur - Toiture bât 44
Résultat : Absence d'amiante

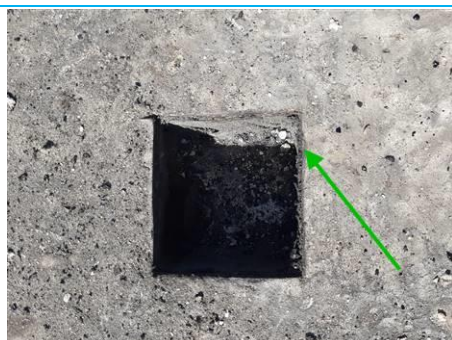
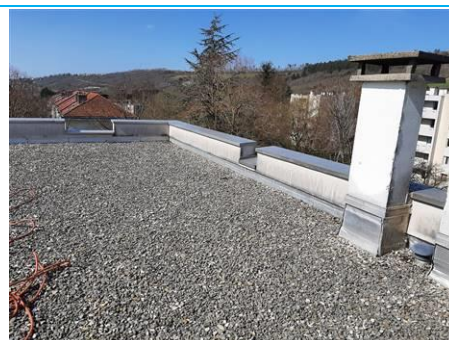
Matériaux : ZPSO-005
Prélèvement : P005

Description : Partie plane : revêtement bitumineux
Localisation : Extérieur - Toiture bât 44
Résultat : Absence d'amiante

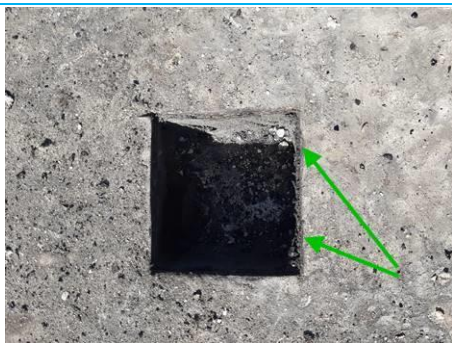
Matériaux : ZPSO-006
Prélèvement : P006
Description : Partie plane : revêtement bitumineux
Localisation : Extérieur - Toiture bât 44
Résultat : Absence d'amiante

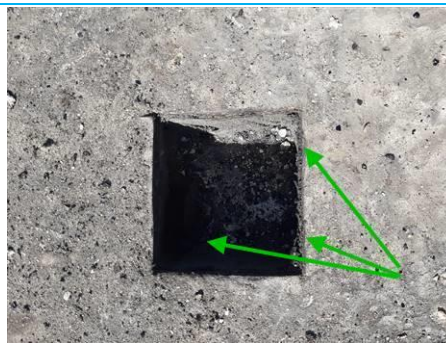
Matériaux : ZPSO-007
Prélèvement : P007
Description : Partie plane : pare vapeur
Localisation : Extérieur - Toiture bât 44
Résultat : Absence d'amiante

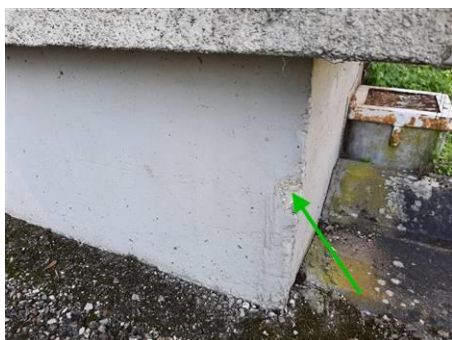
Matériaux : ZPSO-008
Prélèvement : P008
Description : Enduit extérieur + peinture
Localisation : Extérieur - Façades bât 44
Résultat : Absence d'amiante

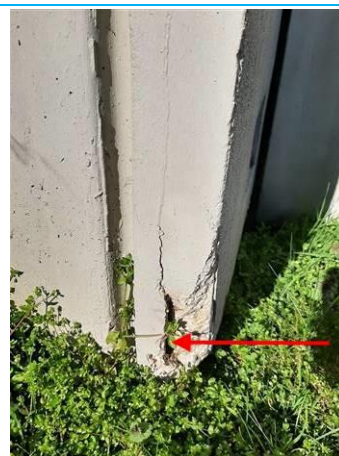
Matériaux : ZPSO-009
Prélèvement : P009
Description : Crépis extérieur + peinture
Localisation : Extérieur - Façades bât 44
Résultat : Présence d'amiante

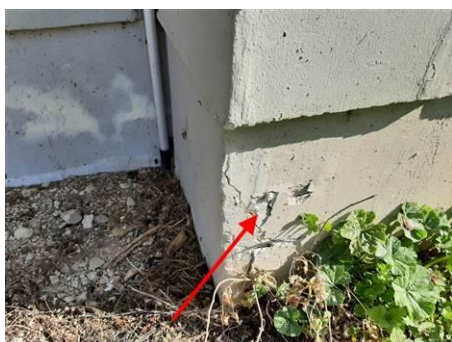
Matériaux : ZPSO-010
Prélèvement : P010
Description : Enduit extérieur + peinture
Localisation : Extérieur - Façades bât 44
Résultat : Présence d'amiante

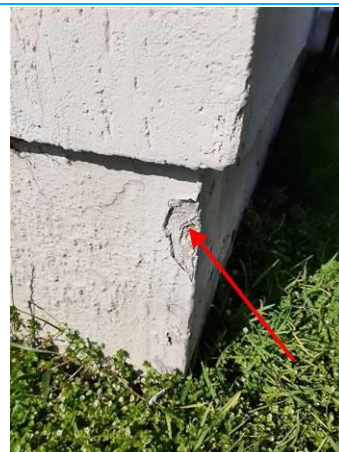
Matériaux : ZPSO-011
Prélèvement : P011
Description : Enduit extérieur + peinture
Localisation : Extérieur - Façades bât 41
Résultat : Présence d'amiante

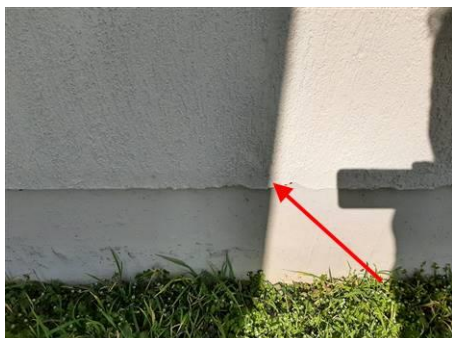
Matériaux : ZPSO-012
Prélèvement : P012
Description : Crépis extérieur + peinture
Localisation : Extérieur - Façades bât 41
Résultat : Présence d'amiante

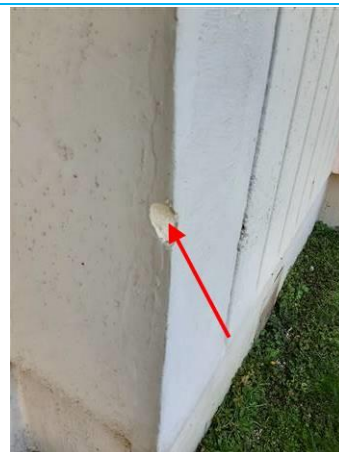
Matériaux : ZPSO-013
Prélèvement : P013
Description : Enduit extérieur + peinture
Localisation : Extérieur - Façades bât 41
Résultat : Présence d'amiante

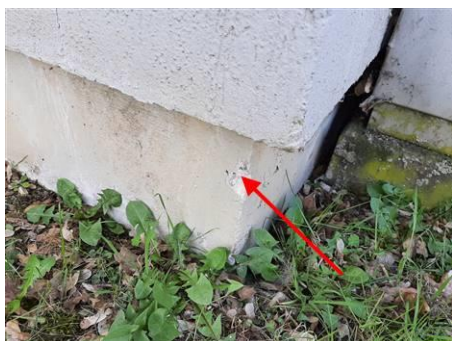
Matériaux : ZPSO-014
Prélèvement : P014
Description : Enduit extérieur + peinture
Localisation : Extérieur - Façades bât 40
Résultat : Présence d'amiante

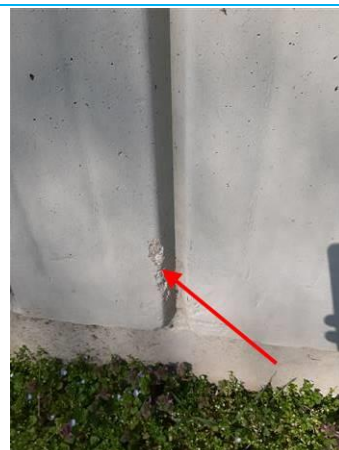
Matériaux : ZPSO-015
Prélèvement : P015
Description : Crépis extérieur + peinture
Localisation : Extérieur - Façades bât 40
Résultat : Présence d'amiante

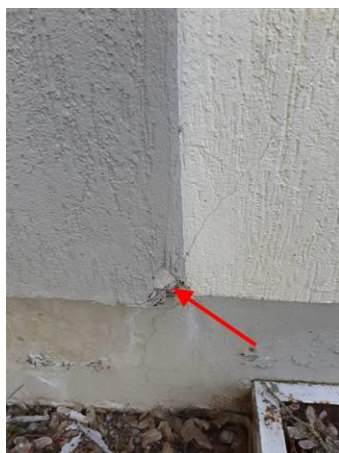
Matériaux : ZPSO-016
Prélèvement : P016
Description : Enduit extérieur + peinture
Localisation : Extérieur - Façades bât 40
Résultat : Présence d'amiante

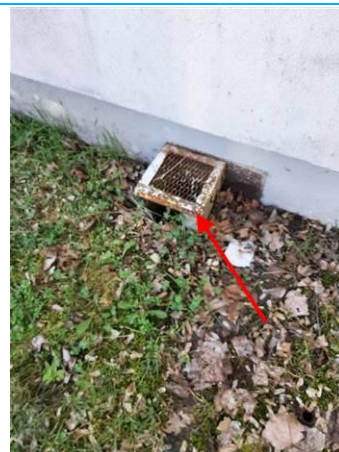
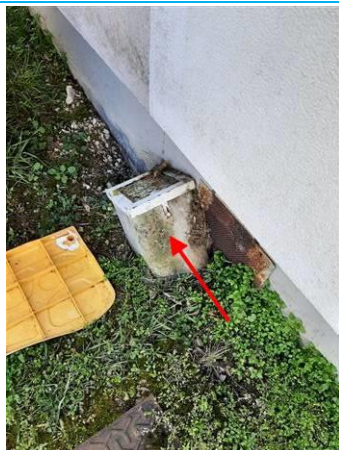
Matériaux : ZPSO-017
Prélèvement : P017
Description : Conduit en fibres-ciment
Localisation : Extérieur - Façades bât 44; Extérieur - Façades bât 42-43; Extérieur - Façades bât 40; Extérieur - Façades bât 41
Résultat : Présence d'amiante

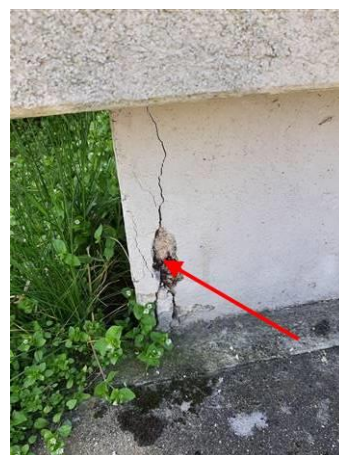
Matériaux : ZPSO-018
Prélèvement : P018
Description : Enduit extérieur + peinture
Localisation : Extérieur - Façades bât 42-43
Résultat : Présence d'amiante

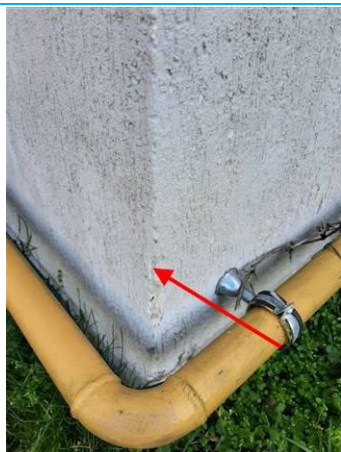
Matériaux : ZPSO-019
Prélèvement : P019
Description : Enduit extérieur + peinture
Localisation : Extérieur - Façades bât 42-43
Résultat : Présence d'amiante

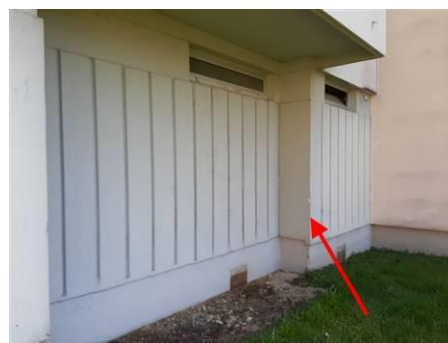
Matériaux : ZPSO-020
Prélèvement : P020
Description : Enduit extérieur + peinture
Localisation : Extérieur - Façades bât 42-43
Résultat : Présence d'amiante

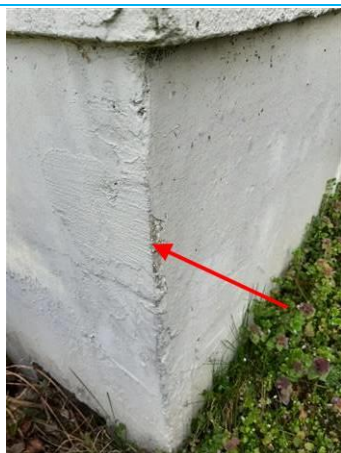
Matériaux : ZPSO-021
Prélèvement : P021
Description : Enduit extérieur + peinture
Localisation : Extérieur - Façades bât 42-43
Résultat : Présence d'amiante

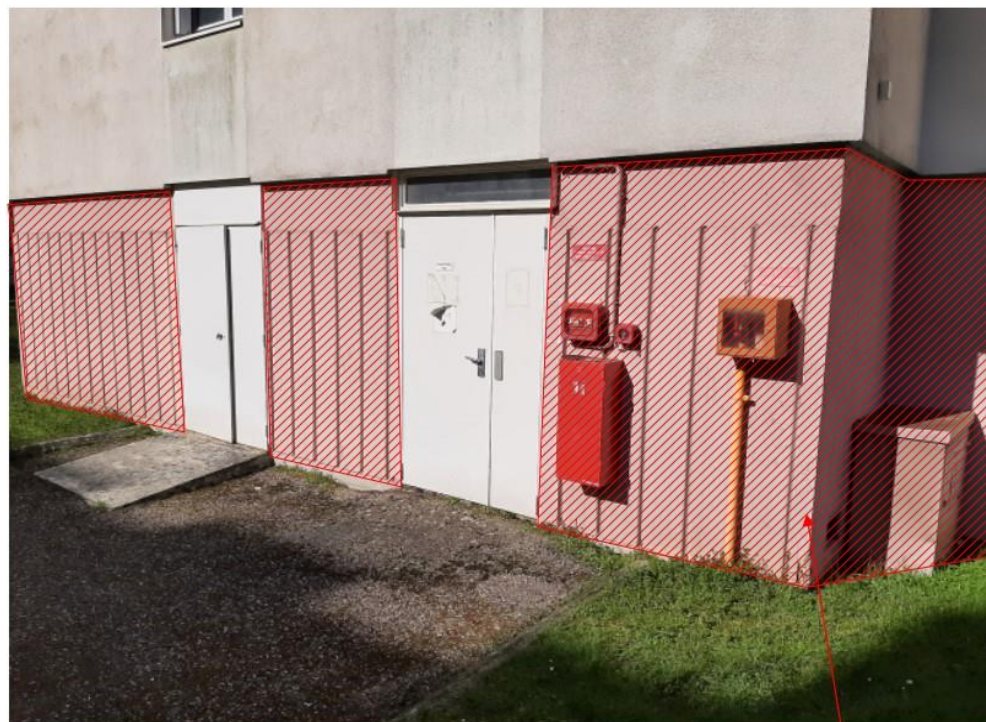
Façade 1 bât 44

Enduit plâtré + peinture amiantés

a ZPSO-009
Crépis extérieur + peinture
Présence d'amiante

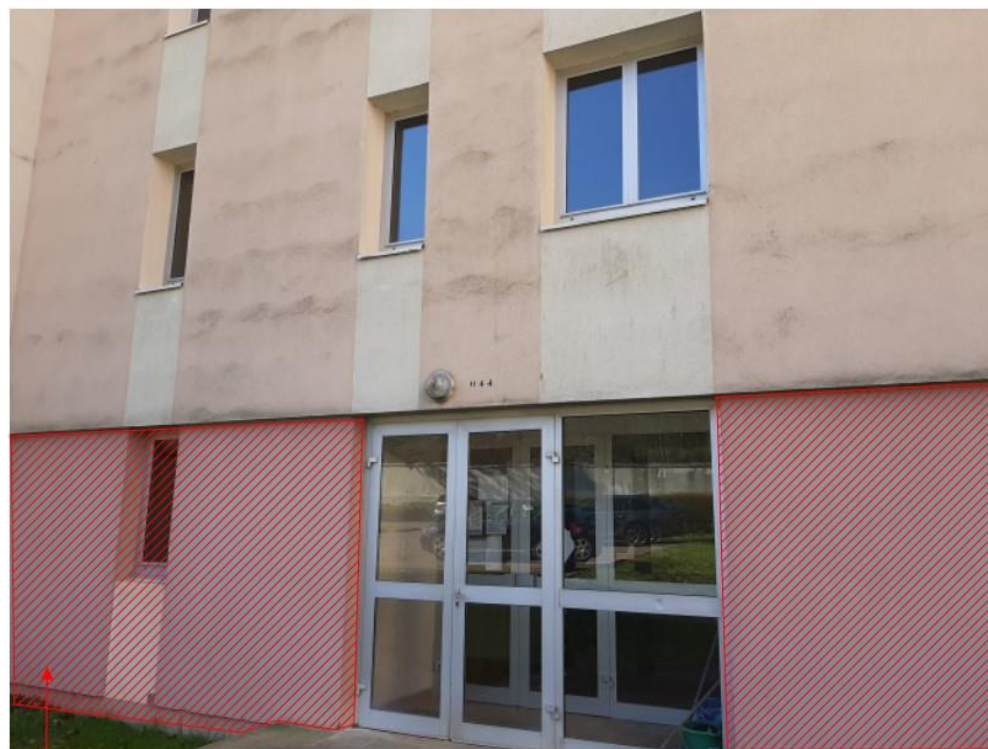
Façade 2 bât 44

Enduit plâtré + peinture amiantés

**ZPSO-010**
Enduit extérieur + peinture
Présence d'amiante

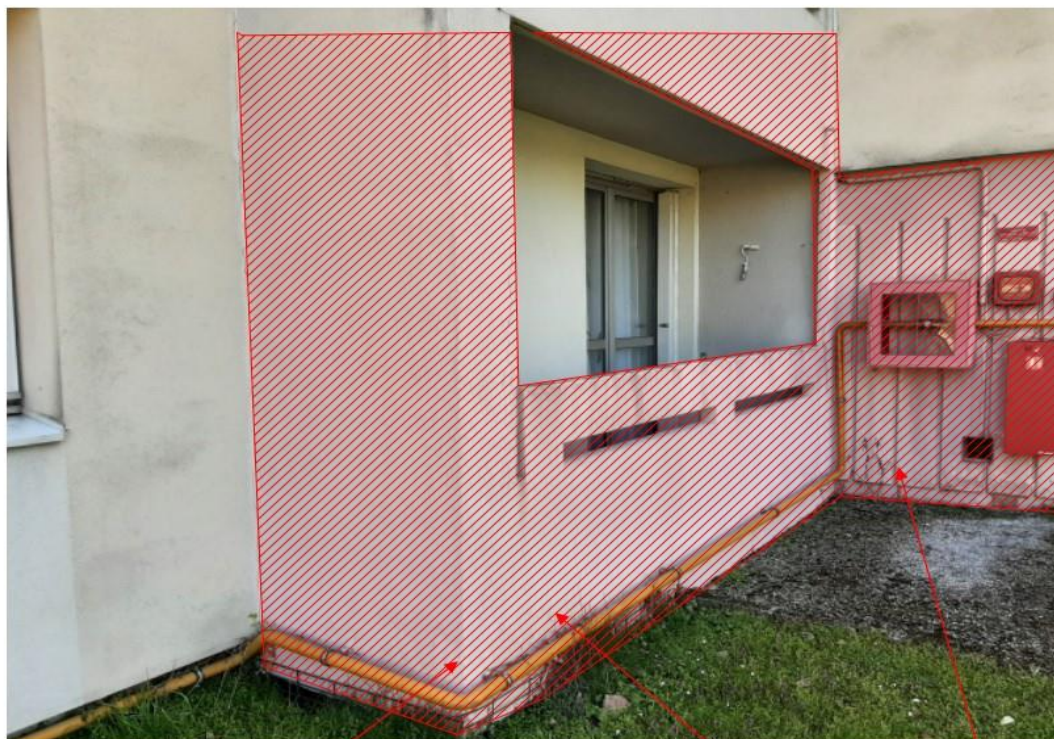
Façade 1 bât 42

Enduit plâtré + peinture amiantés

a ZPSO-011
Enduit extérieur + peinture
Présence d'amiante

a ZPSO-019
Enduit extérieur + peinture
Présence d'amiante

a ZPSO-020
Enduit extérieur + peinture
Présence d'amiante

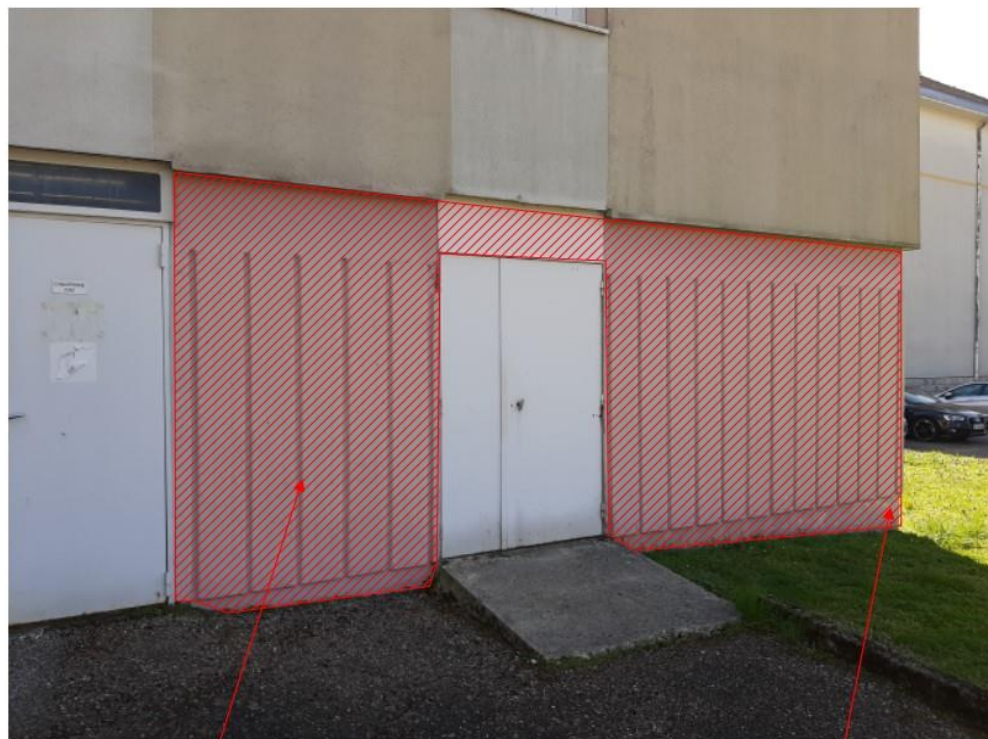
Façade 2 bât 42

Enduit plâtré + peinture amiantés

**ZPSO-013**
Enduit extérieur + peinture
Présence d'amiante

**ZPSO-012**
Crépis extérieur + peinture
Présence d'amiante

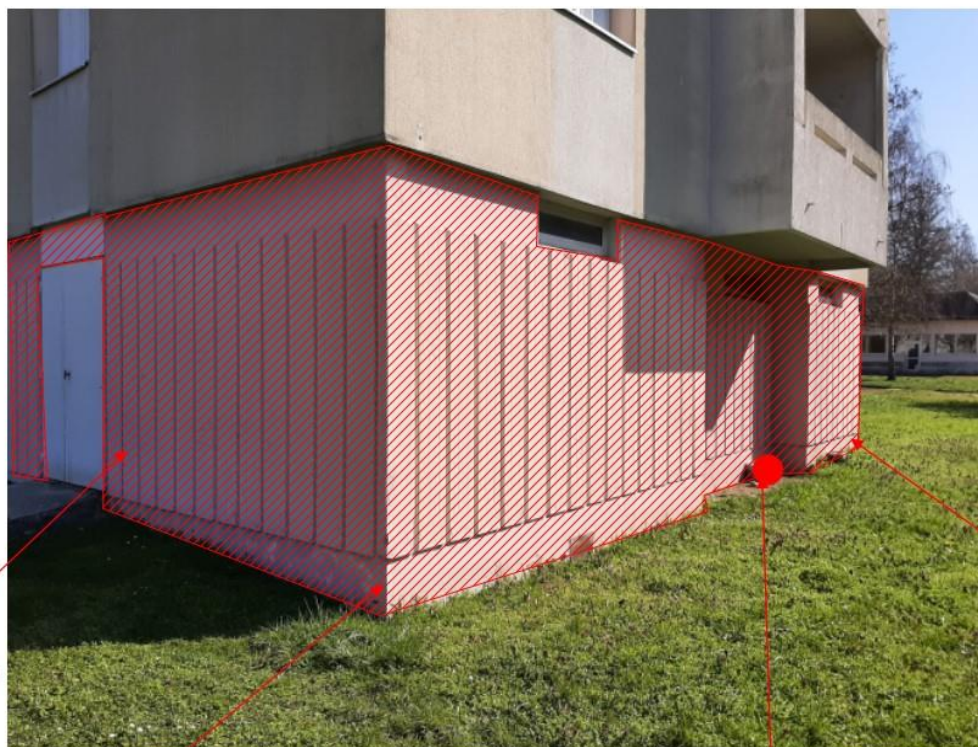
Façade 3 bât 42

Enduit plâtré + peinture amiantés

Conduits de ventilation amiantés au sol autour des bâtiments

a ZPSO-015
Crépis extérieur + peinture
Présence d'amiante

a ZPSO-014
Enduit extérieur + peinture
Présence d'amiante

a ZPSO-017
Conduit en fibres-ciment
Présence d'amiante

a ZPSO-016
Enduit extérieur + peinture
Présence d'amiante

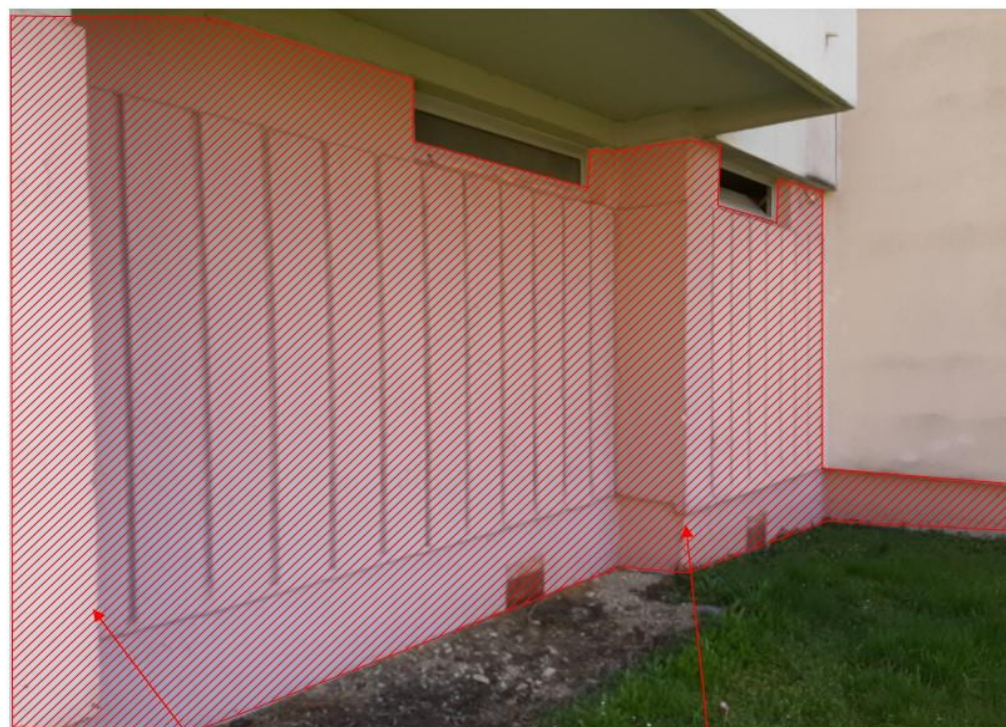
Façade 1 bât 41

Enduit plâtré + peinture amiantés

a ZPSO-018
Enduit extérieur + peinture
Présence d'amiante

a ZPSO-021
Enduit extérieur + peinture
Présence d'amiante
