Pré-Rapport du 12/04/2021 de la mission de repérage des matériaux et produits contenant de l'amiante avant réalisation de travaux

CASERNE BAYARD
Bâtiment 15
Quai Bayard
55430 BELLEVILLE SUR MEUSE

Référence rapport : 166Y0AMI21637

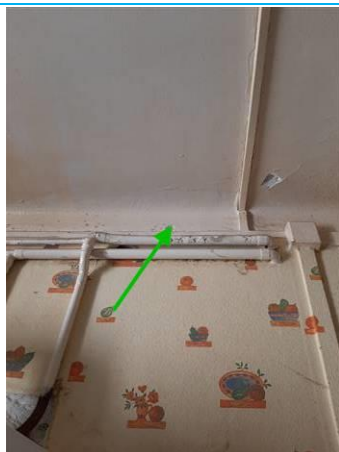
Matériaux : ZPSO-001
Prélèvement : P001
Description : Enduit à base de plâtre + peinture
Localisation : 2ème étage - Cuisine
Résultat : Absence d'amiante

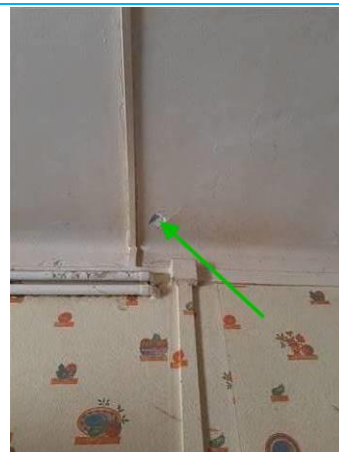
Matériaux : ZPSO-002
Prélèvement : P002
Description : Enduit à base de plâtre + peinture
Localisation : 2ème étage - Cuisine
Résultat : Absence d'amiante

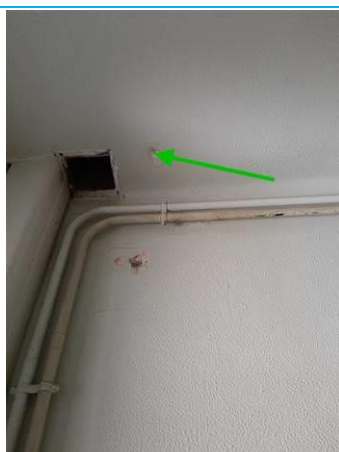
Matériaux : ZPSO-003
Prélèvement : P003
Description : Enduit à base de plâtre
Localisation : 2ème étage - Sanitaires
Résultat : Absence d'amiante

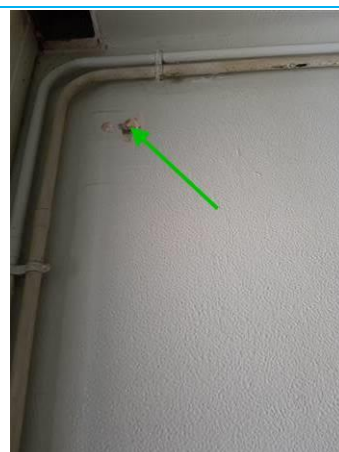
Matériaux : ZPSO-004
Prélèvement : P004
Description : Enduit à base de plâtre + peinture
Localisation : 2ème étage - Sanitaires
Résultat : Absence d'amiante

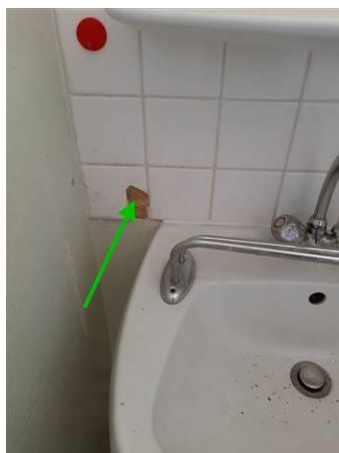
Matériaux : ZPSO-005
Prélèvement : P005
Description : Colle de faïence blanche
Localisation : 2ème étage - Sanitaires
Résultat : Absence d'amiante

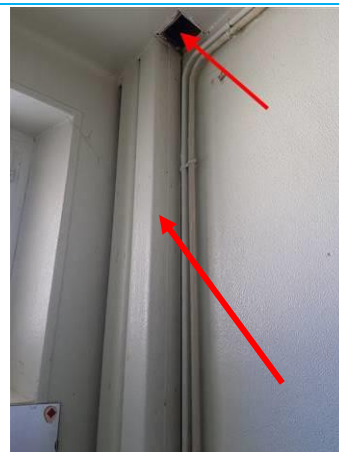
N° Matériau	Localisation	Composant		N° Prélèvement	Conclusion (justification)	Type de sondage	Quantité*
ZPSO-006	2ème étage - SDB; 2ème étage - WC; 2ème étage - Sanitaires	Conduit en fibres-ciment	Conduit en fibres-ciment	P006	Présence d'amiante (Après analyse en laboratoire)		
ZPSO-010	2ème étage - SDB; 2ème étage - Chambre 3; 2ème étage - Chambre 2; 2ème étage - Chambre 1; 2ème étage - Salon / Séjour; 2ème étage - Cuisine; 2ème étage - Parties communes; Rez de chaussée - Parties communes	Joint de mastic de vitrage (notamment châssis aluminium)	Joint de mastic de vitrage	P010	Présence d'amiante (Après analyse en laboratoire)		
ZPSO-011	2ème étage - Salon / Séjour	Joint de mastic de vitrage (notamment châssis aluminium)	Joint de mastic de vitrage	P011	Présence d'amiante (Après analyse en laboratoire)		
ZPSO-024	Rez de chaussée - Parties communes	Joint de mastic de vitrage (notamment châssis aluminium)	Joint de mastic de vitrage marron	P024	Présence d'amiante (Après analyse en laboratoire)

Matériaux : ZPSO-006
Prélèvement : P006
Description : Conduits en fibres-ciment
Localisation : 2ème étage - SDB; 2ème étage - WC; 2ème étage - Sanitaires
Résultat : Présence d'amiante

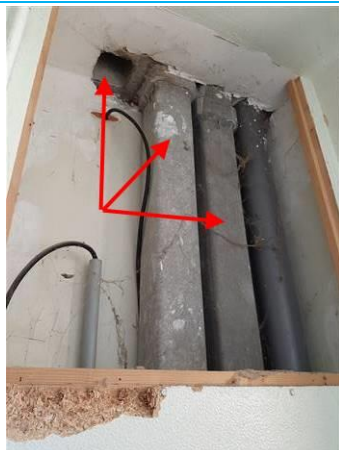
Matériaux : ZPSO-006
Prélèvement : P006
Description : Conduit en fibres-ciment
Localisation : 2ème étage - SDB; 2ème étage - WC; 2ème étage - Sanitaires
Résultat : Présence d'amiante

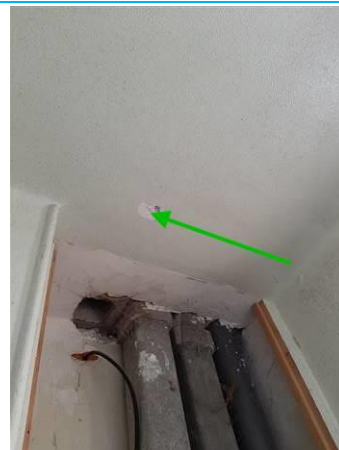
Matériaux : ZPSO-007
Prélèvement : P007
Description : Enduit à base de plâtre
Localisation : 2ème étage - WC
Résultat : Absence d'amiante

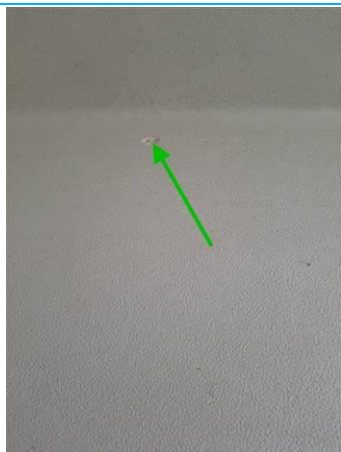
Matériaux : ZPSO-008
Prélèvement : P008
Description : Enduit à base de plâtre + peinture
Localisation : 2ème étage - WC
Résultat : Absence d'amiante

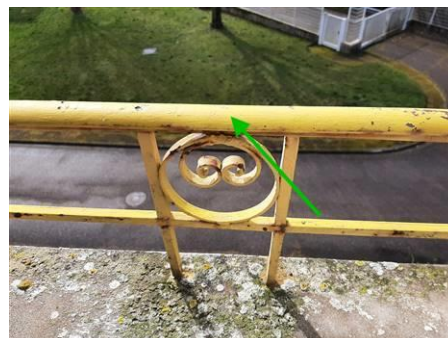
Matériaux : ZPSO-009
Prélèvement : P009
Description : Peinture décorative sur garde corps
Localisation : 2ème étage - Salon / Séjour
Résultat : Absence d'amiante

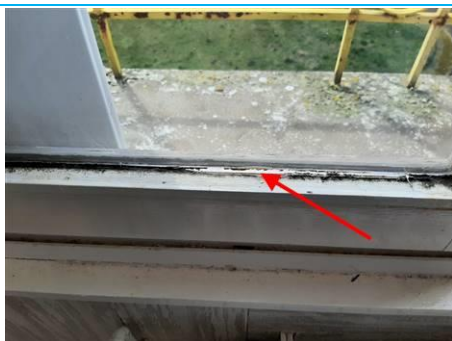
Matériaux : ZPSO-010
Prélèvement : P010
Description : Joint de mastic de vitrage
Localisation : 2ème étage - SDB; 2ème étage - Chambre 3;
2ème étage - Chambre 2; 2ème étage - Chambre 1; 2ème
étage - Salon / Séjour; 2ème étage - Cuisine; 2ème étage -
Parties communes; Rez de chaussée - Parties communes
Résultat : Présence d'amiante

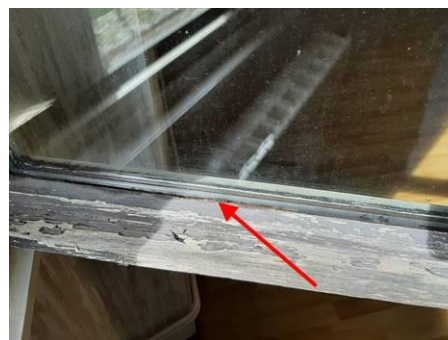
Matériaux : ZPSO-011
Prélèvement : P011
Description : Joint de mastic de vitrage
Localisation : 2ème étage - Salon / Séjour
Résultat : Présence d'amiante

Réf échantillon client : P011 - Joint de mastic de vitrage - 2eme etage - Salon / Sejour			Description ITGA : Peinture en faible quantité / Matériau mou marron avec poussières	
Peinture en faible quantité non séparable + matériau mou marron avec poussières	META (2)	I	22/03/2021	Présence de fibres d'amiante / Chrysotile

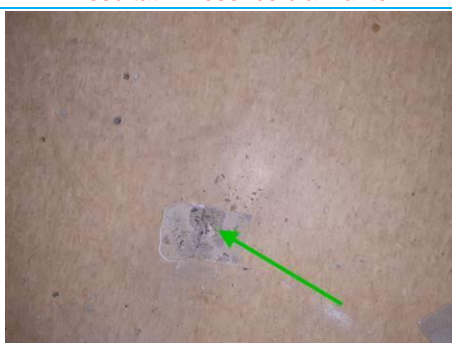
Matériaux : ZPSO-012
Prélèvement : P012
Description : Lino beige + ragréage sur carrelage
Localisation : 2ème étage - SDB
Résultat : Absence d'amiante

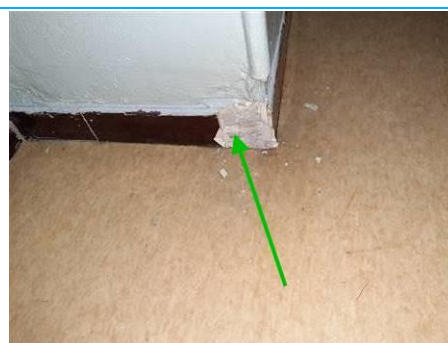
Matériaux : ZPSO-013
Prélèvement : P013
Description : Colle de plinthes marron
Localisation : 2ème étage - SDB
Résultat : Absence d'amiante

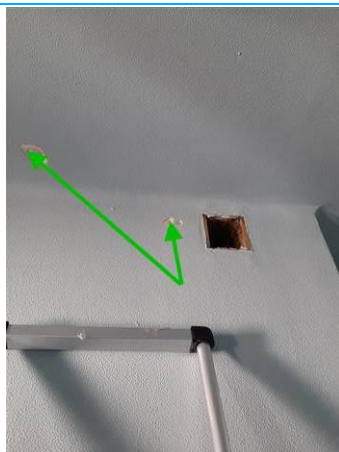
Matériaux : ZPSO-014
Prélèvement : P014
Description : Enduit à base de plâtre + peinture
Localisation : 2ème étage - SDB
Résultat : Absence d'amiante

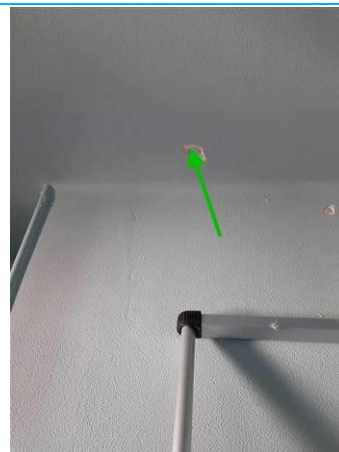
Matériaux : ZPSO-015
Prélèvement : P015
Description : Enduit à base de plâtre
Localisation : 2ème étage - SDB
Résultat : Absence d'amiante

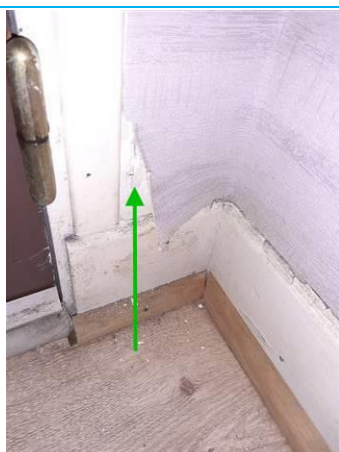
Matériaux : ZPSO-016
Prélèvement : P016
Description : Enduit à base de plâtre
Localisation : 2ème étage - Entrée
Résultat : Absence d'amiante

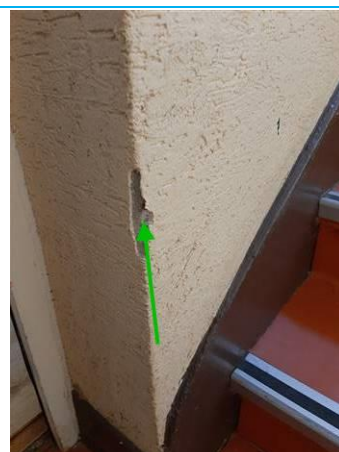
Matériaux : ZPSO-017
Prélèvement : P017
Description : Enduit à base de plâtre
Localisation : 2ème étage - Parties communes
Résultat : Absence d'amiante

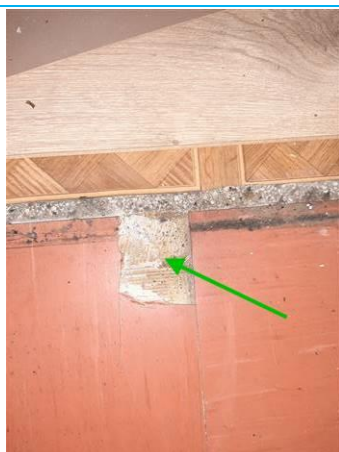
Matériaux : ZPSO-018
Prélèvement : P018
Description : Dalle de sol rouge + colle
Localisation : 2ème étage - Parties communes
Résultat : Absence d'amiante

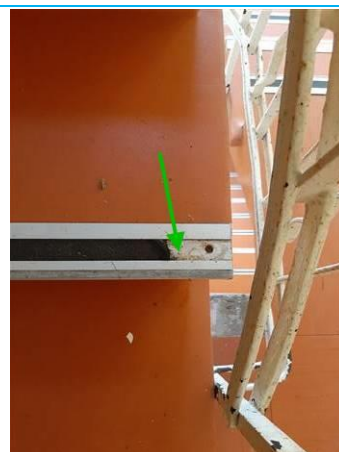
Matériaux : ZPSO-019
Prélèvement : P019
Description : Nez de marche
Localisation : 2ème étage - Parties communes
Résultat : Absence d'amiante

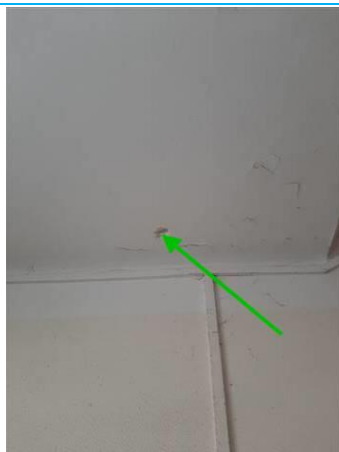
Matériaux : ZPSO-020
Prélèvement : P020
Description : Enduit à base de plâtre
Localisation : Rez de chaussée - Parties communes
Résultat : Absence d'amiante

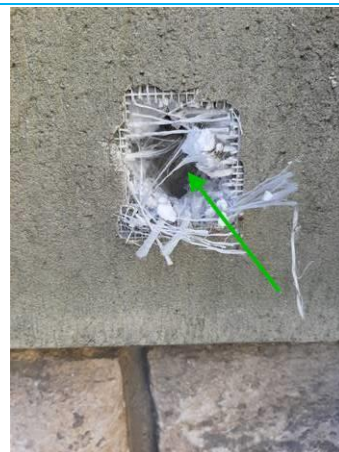
Matériaux : ZPSO-021
Prélèvement : P021
Description : Enduit projeté sur ITE
Localisation : Extérieur - Façades
Résultat : Absence d'amiante

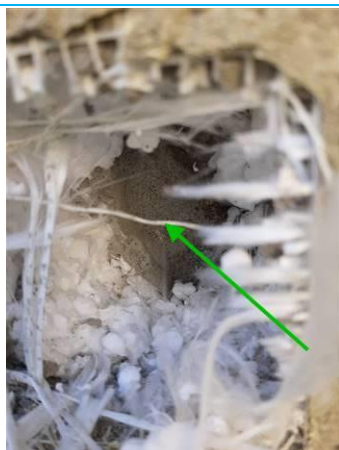
Matériaux : ZPSO-022
Prélèvement : P022
Description : Colle sous ITE
Localisation : Extérieur - Façades
Résultat : Absence d'amiante

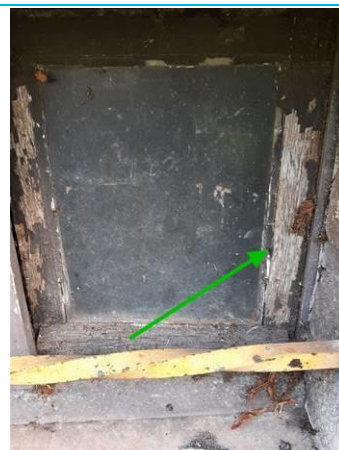
Matériaux : ZPSO-023
Prélèvement : P023
Description : Joint de mastic de vitrage
Localisation : Extérieur - Façades
Résultat : Absence d'amiante

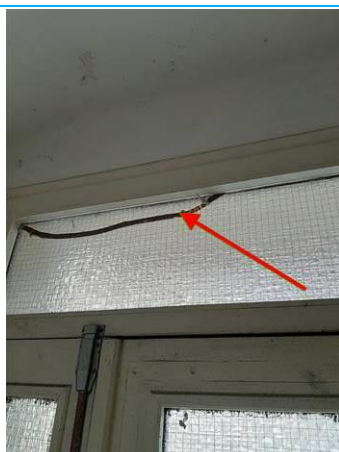
Matériaux : ZPSO-024
Prélèvement : P024
Description : Joint de mastic de vitrage marron
Localisation : Rez de chaussée - Parties communes
Résultat : Présence d'amiante

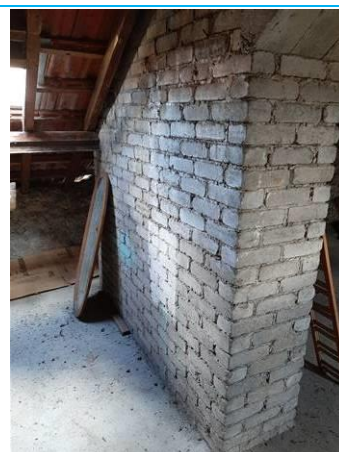
Des conduits de ventilation en amiante ciment se trouvent dans les combles dans des coffrages fait de carreaux de plâtre. Il est possible de trouver des conduits en amiante ciment dans les boisseaux de cheminées, les prélèvements étant destructifs et compromettrait la structure de ces boisseaux, des investigations complémentaires devront être réalisées afin de vérifier la présence ou l'absence de conduits dans les cheminées.

N° Matériau	Localisation	Composant		Conclusion (justification)
ZPSO-025	2ème étage - Combles	6 - Conduits et accessoires intérieurs - Conduits de fluides (air, eau, vapeur, fumée, échappement, autres fluides)	Conduit en fibres-ciment à l'intérieur de la cheminée	Susceptible de contenir de l'amiante (Non prélevé pour ne pas altérer sa fonction)

Matériaux : ZPSO-025
Prélèvement :
Description : Conduit en fibres-ciment à l'intérieur de la cheminée
Localisation : 2ème étage - Combles
Résultat : Susceptible de contenir de l'amiante

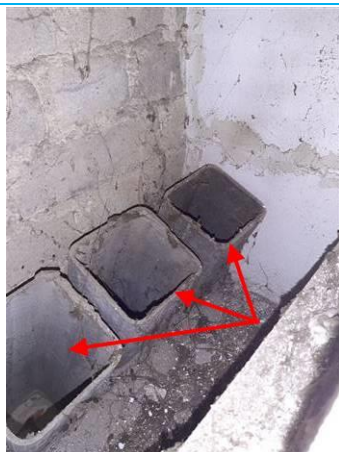
ZPSO-026	2ème étage - Combles	Conduit en fibres-ciment	Conduit en fibres-ciment	P006	Présence d'amiante (Après analyse en laboratoire)

Matériaux : ZPSO-026
Prélèvement : P006
Description : Conduit en fibres-ciment
Localisation : 2ème étage - Combles
Résultat : Présence d'amiante

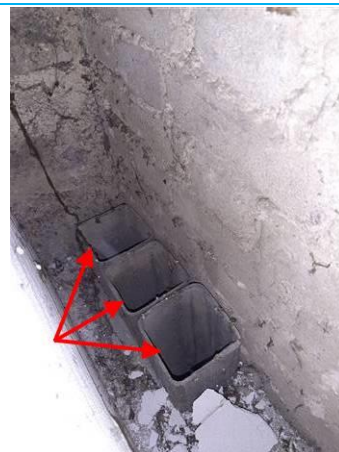
Matériaux : ZPSO-026
Prélèvement : P006
Description : Conduit en fibres-ciment
Localisation : 2ème étage - Combles
Résultat : Présence d'amiante

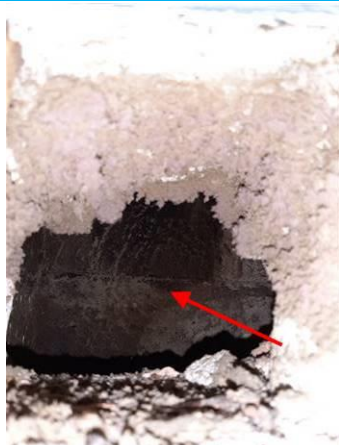
Matériaux : ZPSO-006
Prélèvement : P006
Description : Conduit en fibres-ciment
Localisation : 2ème étage - SDB; 2ème étage - WC; 2ème étage - Sanitaires
Résultat : Présence d'amiante

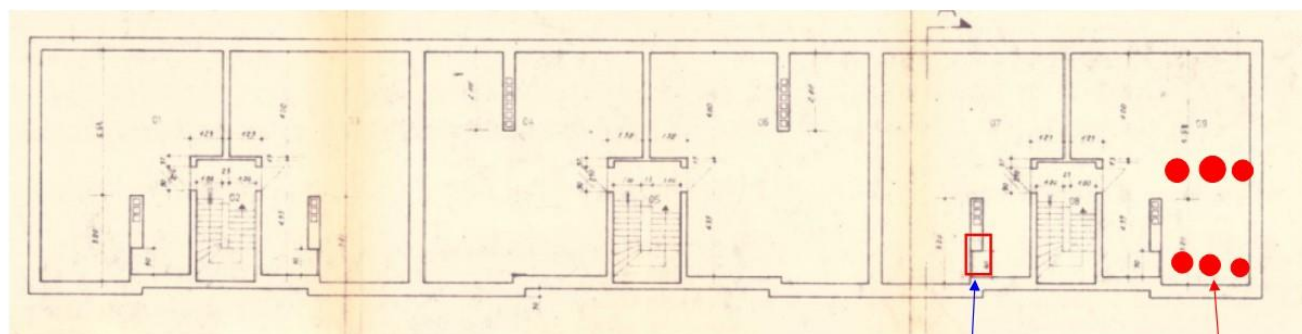
● Conduits de ventilation en amiante ciment

□ Cheminée avec possible conduit de ventilation amianté

Conduit en fibres-ciment à l'intérieur de la cheminée
Susceptible de contenir de l'amiante

Conduit en fibres-ciment
Présence d'amiante

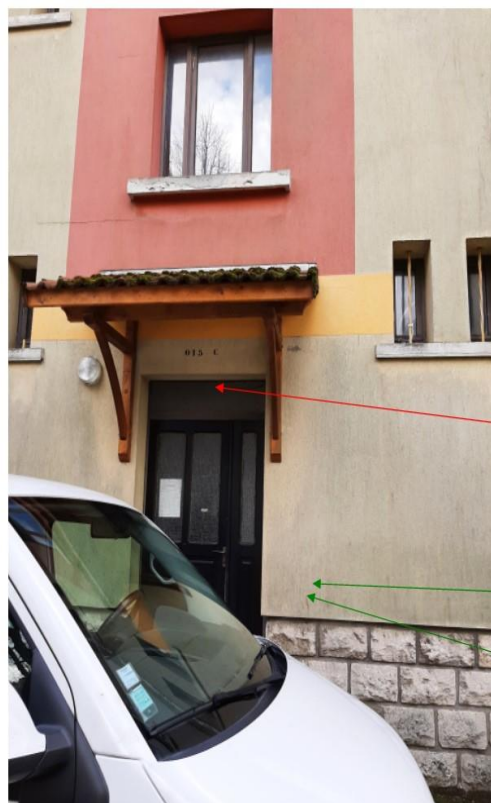
ZPSO-024
Joint de mastic de vitrage marron
Présence d'amiante

ZPSO-021
Enduit projeté sur ITE
Absence d'amiante

ZPSO-022
Colle sous ITE
Absence d'amiante
