Pré-Rapport du 12/04/2021 de la mission de repérage des matériaux et produits contenant de l'amiante avant réalisation de travaux

CASERNE BAYARD
Bâtiments 10-11-12-14-15-16
Quai Bayard
55430 BELLEVILLE SUR MEUSE

Référence rapport : 166Y0AMI21634

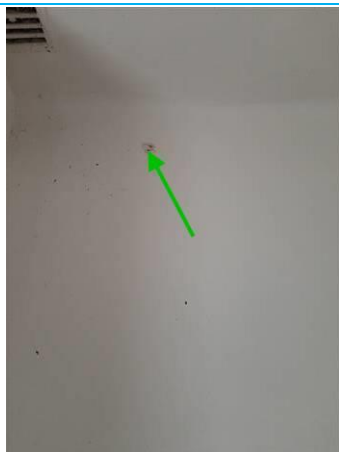
Matériaux : ZPSO-001
Prélèvement : P001
Description : Enduit à base de plâtre + peinture
Localisation : Appartement 14-007 - SDB
Résultat : Absence d'amiante

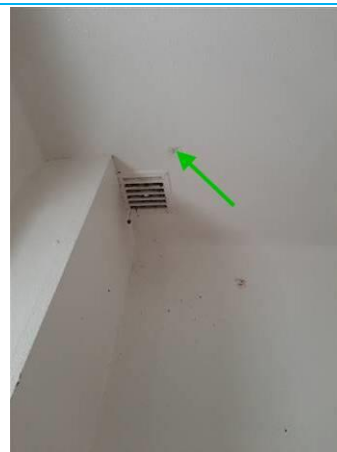
Matériaux : ZPSO-002
Prélèvement : P002
Description : Enduit à base de plâtre
Localisation : Appartement 14-007 - SDB
Résultat : Absence d'amiante

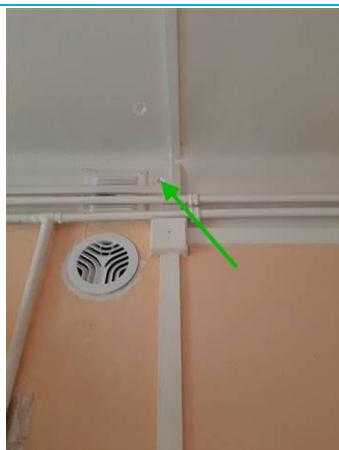
Matériaux : ZPSO-003
Prélèvement : P003
Description : Enduit à base de plâtre + peinture
Localisation : Appartement 14-007 - Cuisine
Résultat : Absence d'amiante

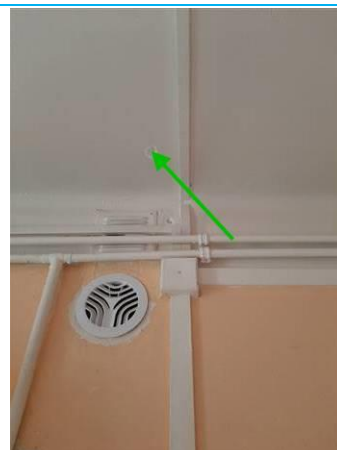
Matériaux : ZPSO-004
Prélèvement : P004
Description : Enduit à base de plâtre
Localisation : Appartement 14-007 - Cuisine
Résultat : Absence d'amiante

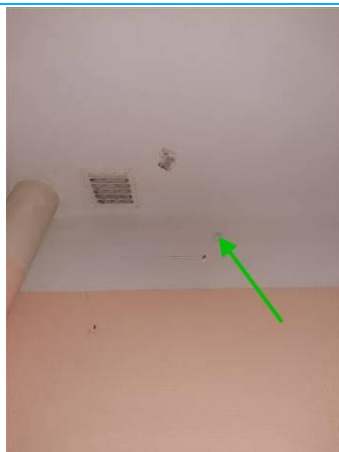
Matériaux : ZPSO-005
Prélèvement : P005
Description : Enduit à base de plâtre + peinture
Localisation : Appartement 14-007 - WC
Résultat : Absence d'amiante

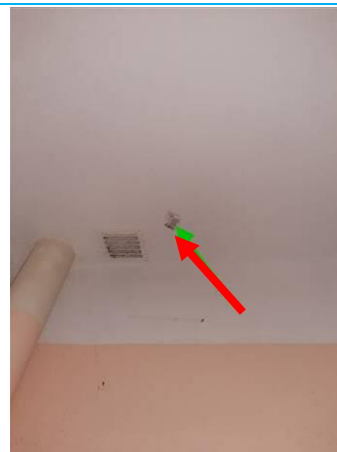
Certains enduits plâtrés sont amiantés (plafond WC appartement 14-007 RDC entrée B), on ne peut étendre cette conclusion à tous les plafonds des WC des différents bâtiments, des prélèvements complémentaires devront être effectués pour vérifier la présence ou l'absence d'amiante dans ces enduits.

Matériaux : ZPSO-006
Prélèvement : P006
Description : Enduit à base de plâtre
Localisation : Appartement 14-007 - WC
Résultat : Présence d'amiante

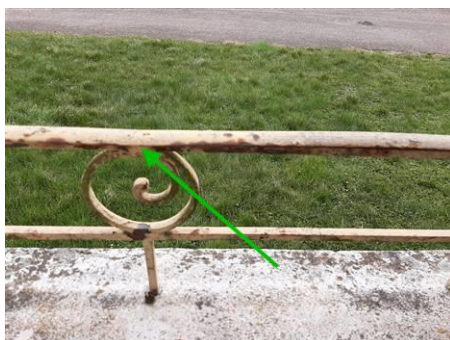
Matériaux : ZPSO-007
Prélèvement : P007
Description : Peinture décorative sur garde corps
Localisation : Appartement 14-007 - Cuisine
Résultat : Absence d'amiante

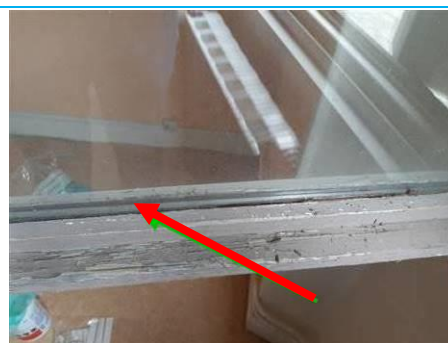
Matériaux : ZPSO-008
Prélèvement : P008
Description : Joint de mastic de vitrage sur fenêtre extérieure
Localisation : Appartement 14-007 - SDB; Appartement 14-007 - Chambre 1; Appartement 14-007 - Chambre 2; Appartement 14-007 - Chambre 3; Appartement 14-007 - Salon; Appartement 14-007 - Cuisine
Résultat : Présence d'amiante

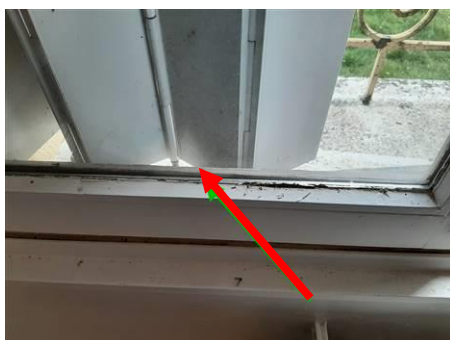
Matériaux : ZPSO-008
Prélèvement : P009
Description : Joint de mastic de vitrage sur fenêtre intérieure
Localisation : Appartement 14-007 - Chambre 1
Résultat : Présence d'amiante

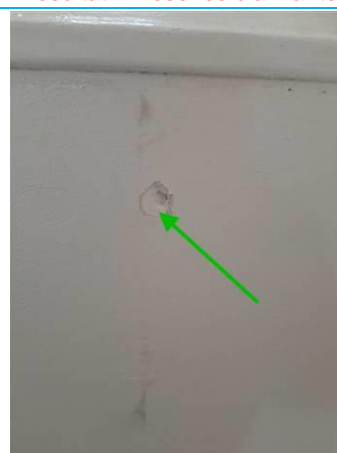
Matériaux : ZPSO-010
Prélèvement : P010
Description : Enduit à base de plâtre + peinture
Localisation : Appartement 14-007 - SDB
Résultat : Absence d'amiante

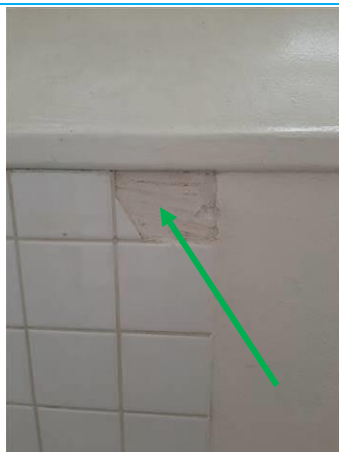
Matériaux : ZPSO-011
Prélèvement : P011
Description : Colle de faïence blanche
Localisation : Appartement 14-007 - SDB
Résultat : Absence d'amiante

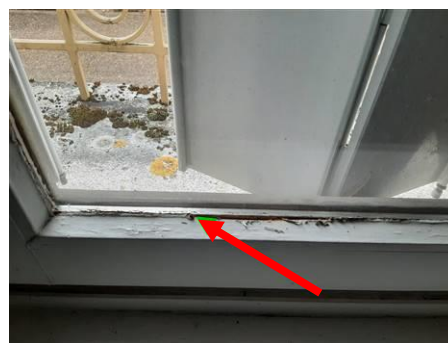
Matériaux : ZPSO-008
Prélèvement : P012
Description : Joint de mastic de vitrage sur fenêtre intérieure
Localisation : Appartement 14-001 - Chambre 1
Résultat : Présence d'amiante

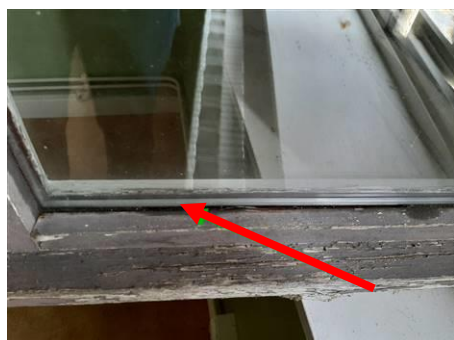
Matériaux : ZPSO-008
Prélèvement : P013
Description : Joint de mastic de vitrage sur fenêtre extérieure
Localisation : Appartement 14-001 - Chambre 1
Résultat : Présence d'amiante

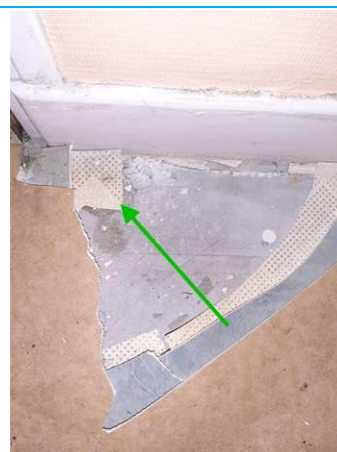
Matériaux : ZPSO-014
Prélèvement : P014
Description : Ragraage sur parquet bois
Localisation : Appartement 14-007 - Entrée
Résultat : Absence d'amiante

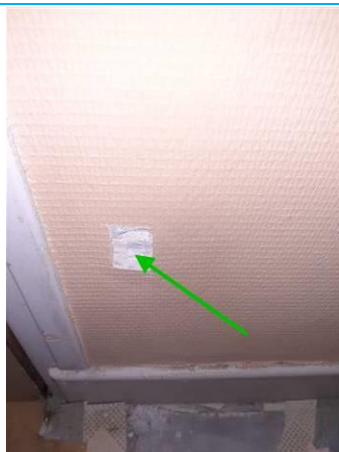
Matériaux : ZPSO-015
Prélèvement : P015
Description : Enduit à base de plâtre
Localisation : Appartement 14-007 - Entrée
Résultat : Absence d'amiante

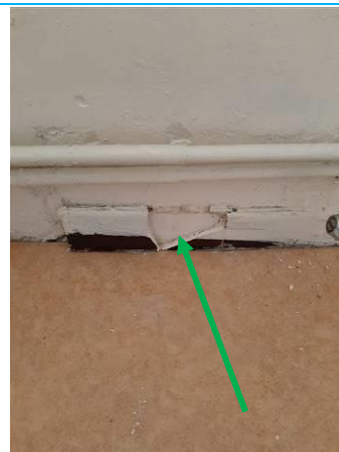
Matériaux : ZPSO-016
Prélèvement : P016
Description : Colle de plinthes
Localisation : Appartement 14-007 - SDB
Résultat : Absence d'amiante

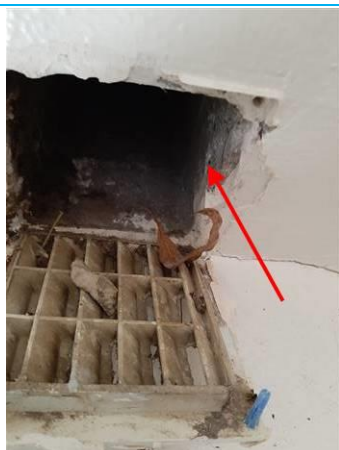
Matériaux : ZPSO-017
Prélèvement : P017
Description : Conduit en fibres-ciment
Localisation : Appartement 14-007 - SDB; Appartement 14-007 - WC
Résultat : Présence d'amiante

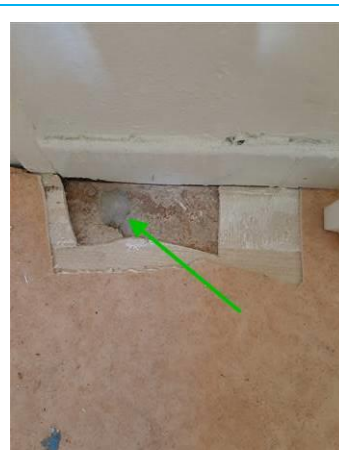
Matériaux : ZPSO-018
Prélèvement : P018
Description : Sous-couche de revêtement souple + ragréage
Localisation : Appartement 14-007 - SDB
Résultat : Absence d'amiante

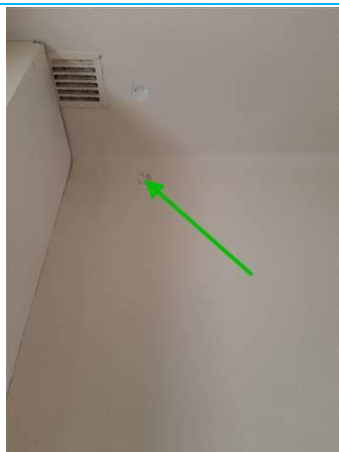
Matériaux : ZPSO-019
 Prélèvement : P019
 Description : Enduit à base de plâtre + peinture
 Localisation : Appartement 14-001 - SDB
 Résultat : Absence d'amiante

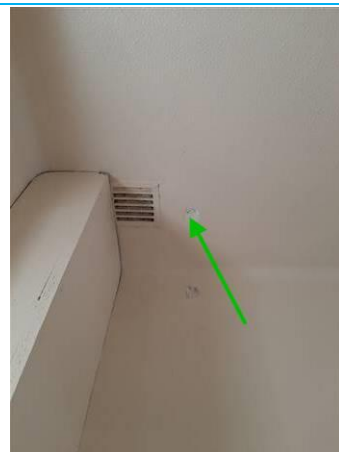
Matériaux : ZPSO-020
 Prélèvement : P020
 Description : Enduit à base de plâtre
 Localisation : Appartement 14-001 - SDB
 Résultat : Absence d'amiante

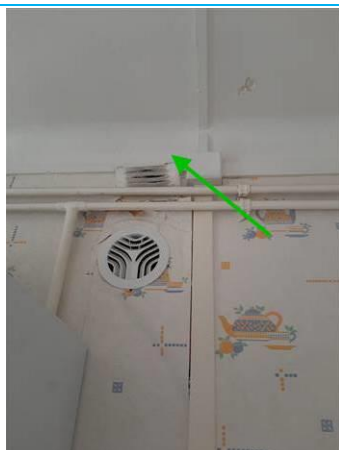
Matériaux : ZPSO-021
 Prélèvement : P021
 Description : Enduit à base de plâtre + peinture
 Localisation : Appartement 14-001 - Cuisine
 Résultat : Absence d'amiante

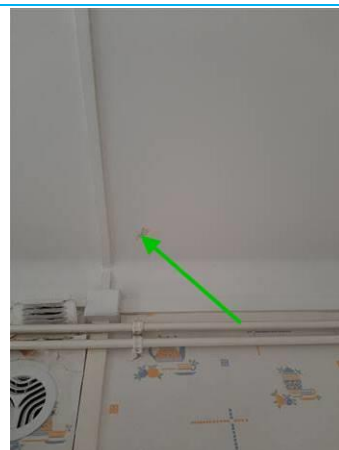
Matériaux : ZPSO-022
 Prélèvement : P022
 Description : Enduit à base de plâtre
 Localisation : Appartement 14-001 - Cuisine
 Résultat : Absence d'amiante

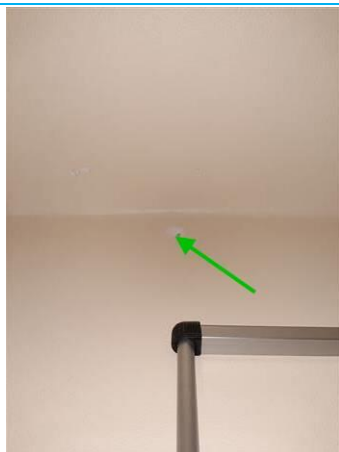
Matériaux : ZPSO-023
Prélèvement : P023
Description : Enduit à base de plâtre + peinture
Localisation : Appartement 14-001 - WC
Résultat : Absence d'amiante

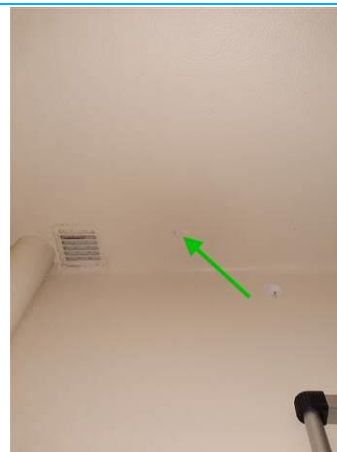
Matériaux : ZPSO-024
Prélèvement : P024
Description : Enduit à base de plâtre
Localisation : Appartement 14-001 - WC
Résultat : Absence d'amiante

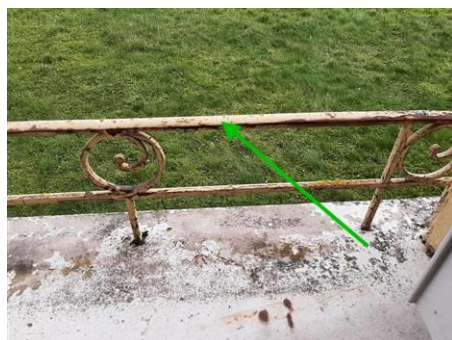
Matériaux : ZPSO-025
Prélèvement : P025
Description : Peinture décorative sur garde corps
Localisation : Appartement 14-001 - Cuisine
Résultat : Absence d'amiante

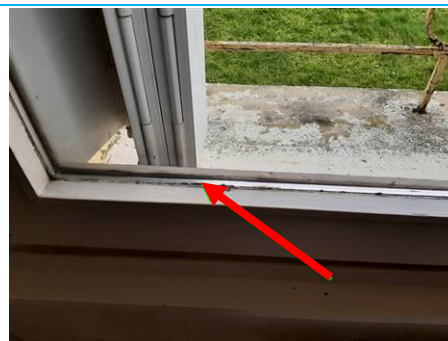
Matériaux : ZPSO-026
Prélèvement : P026
Description : Joint de mastic de vitrage sur fenêtre intérieure
Localisation : Appartement 14-001 - SDB; Appartement 14-001 - Chambre 1; Appartement 14-001 - Chambre 2; Appartement 14-001 - Chambre 3; Appartement 14-001 - Salon; Appartement 14-001 - Cuisine
Résultat : Présence d'amiante

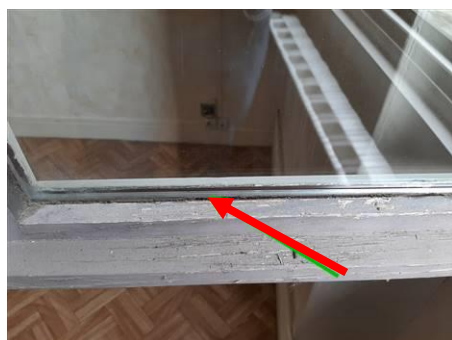
Matériaux : ZPSO-026
Prélèvement : P027
Description : Joint de mastic de vitrage sur fenêtre extérieure
Localisation : Appartement 14-001 - Chambre 1
Résultat : Présence d'amiante

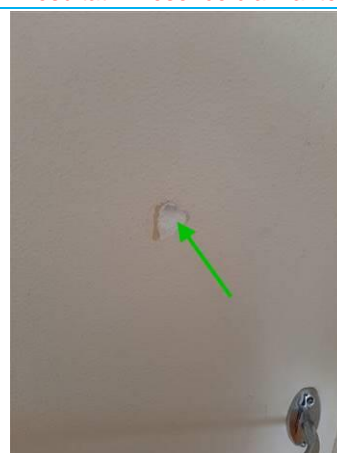
Matériaux : ZPSO-028
Prélèvement : P028
Description : Enduit à base de plâtre + peinture
Localisation : Appartement 14-001 - SDB
Résultat : Absence d'amiante

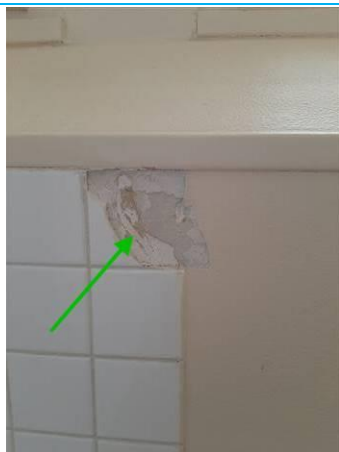
Matériaux : ZPSO-029
Prélèvement : P029
Description : Colle de faïence blanche
Localisation : Appartement 14-001 - SDB
Résultat : Absence d'amiante

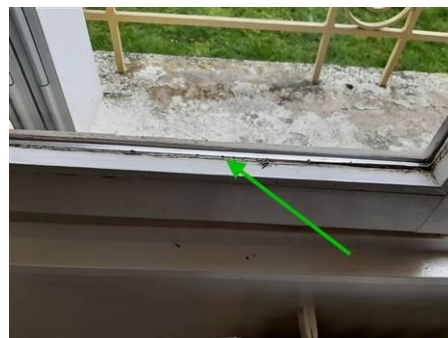
Matériaux : ZPSO-026
Prélèvement : P030
Description : Joint de mastic de vitrage sur fenêtre intérieure
Localisation : Appartement 14-001 - Cuisine
Résultat : Absence d'amiante

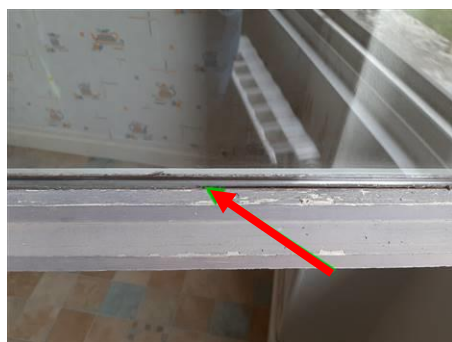
Matériaux : ZPSO-026
Prélèvement : P031
Description : Joint de mastic de vitrage sur fenêtre extérieure
Localisation : Appartement 14-001 - Cuisine; Parties communes - Entrée A; Parties communes - Entrée B; Parties communes - Entrée C
Résultat : Présence d'amiante

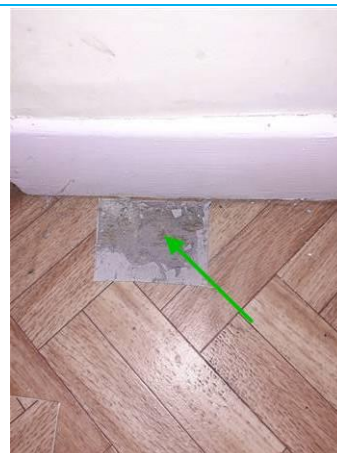
Matériaux : ZPSO-032
Prélèvement : P032
Description : Ragréage sur parquet
Localisation : Appartement 14-001 - Entrée
Résultat : Absence d'amiante

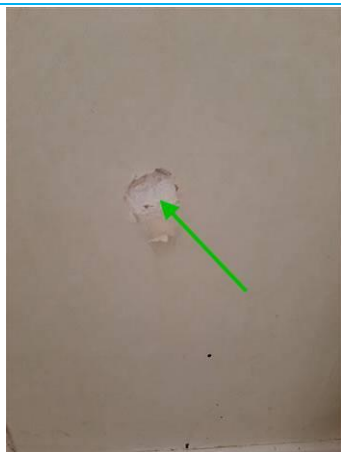
Matériaux : ZPSO-033
Prélèvement : P033
Description : Enduit à base de plâtre
Localisation : Appartement 14-001 - Entrée
Résultat : Absence d'amiante

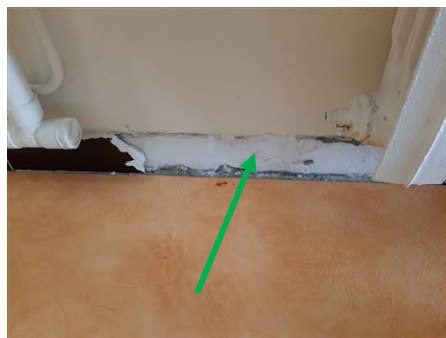
Matériaux : ZPSO-034
Prélèvement : P034
Description : Colle de plinthes marrons
Localisation : Appartement 14-001 - SDB
Résultat : Absence d'amiante

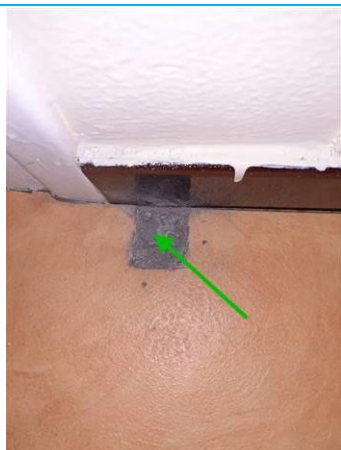
Matériaux : ZPSO-035
Prélèvement : P035
Description : Sous-couche de revêtement souple + ragréage
Localisation : Appartement 14-001 - SDB
Résultat : Absence d'amiante

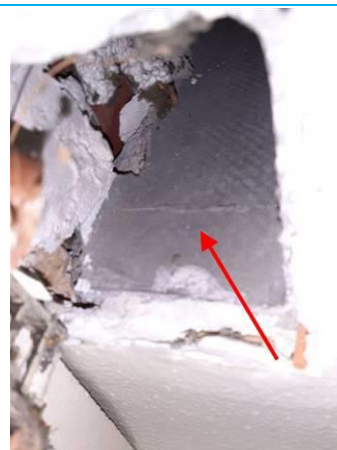
Matériaux : ZPSO-017
Prélèvement : P036
Description : Conduit en fibres-ciment
Localisation : Appartement 14-001 - SDB
Résultat : Présence d'amiante

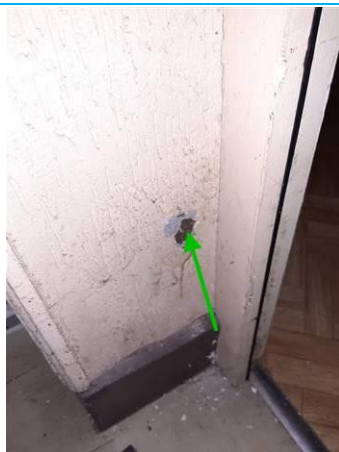
Matériaux : ZPSO-037

Description : Enduit à base de plâtre

Résultat : Absence d'amiante

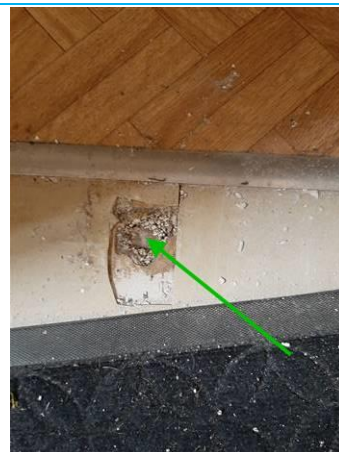
Matériaux : ZPSO-038

Description : Dalle de sol + colle sur terrazzo

Résultat : Absence d'amiante

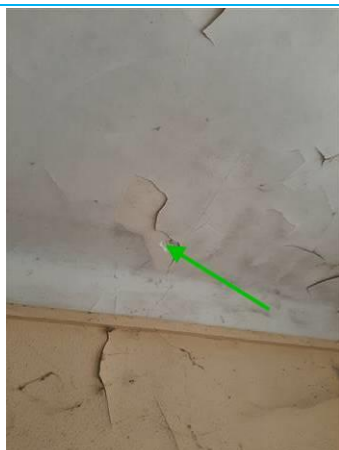
Matériaux : ZPSO-039

Résultat : Absence d'amiante

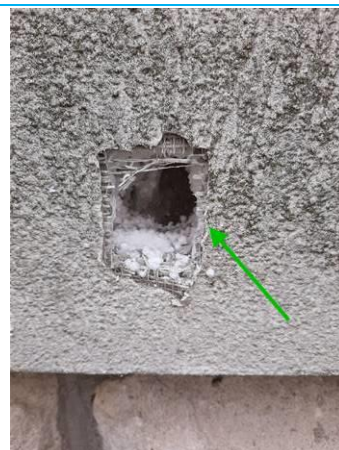
Matériaux : ZPSO-040

Résultat : Absence d'amiante

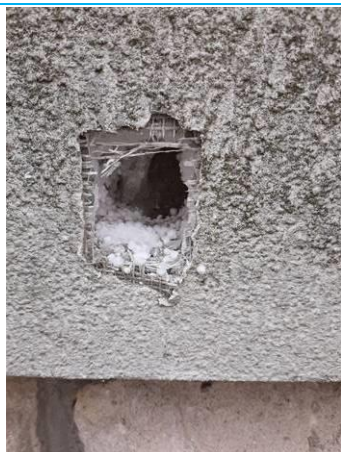
Matériaux : ZPSO-041
Prélèvement : P041
Description : Colle isolation extérieure
Localisation : Parties communes entrée A - Extérieur
Résultat : Absence d'amiante

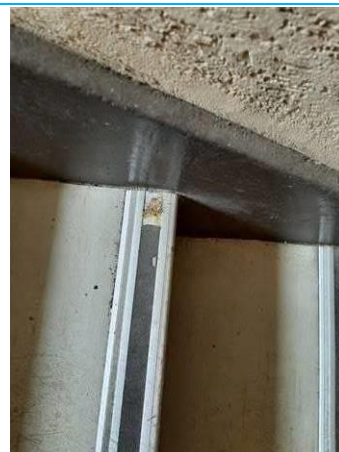
Matériaux : ZPSO-042
Prélèvement : P042
Description : Nez de marche
Localisation : Parties communes entrée A - 1er étage
Résultat : Absence d'amiante

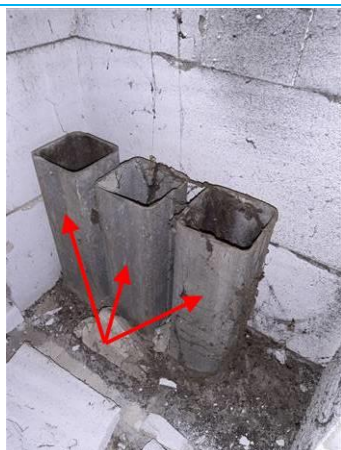
Des conduits de ventilation en amiante ciment se trouvent dans les combles dans des coffrages fait de carreaux de plâtre. Il est possible de trouver des conduits en amiante ciment dans les boisseaux de cheminées, les prélèvements étant destructifs et compromettrait la structure de ces boisseaux, des investigations complémentaires devront être réalisées afin de vérifier la présence ou l'absence de conduits dans les cheminées.

Matériaux : ZPSO-017
Prélèvement : /
Description : Conduit en fibres-ciment
Localisation : Parties communes entrée A - Combles; Parties communes entrée B - Combles; Bâtiment 10 - Combles; Bâtiment 11 - Combles; Bâtiment 12 - Combles; Bâtiment 15 - Combles; Bâtiment 16 - Combles
Résultat : Présence d'amiante

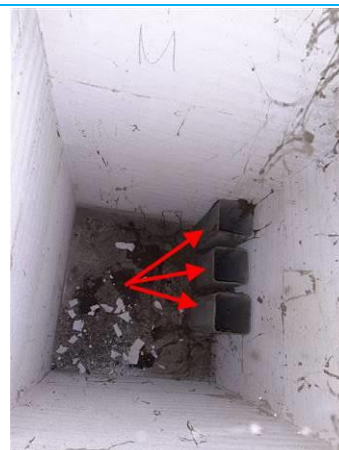
Matériaux : ZPSO-017
Prélèvement : /
Description : Conduit en fibres-ciment
Localisation : Parties communes entrée A - Combles; Parties communes entrée B - Combles; Bâtiment 10 - Combles; Bâtiment 11 - Combles; Bâtiment 12 - Combles; Bâtiment 15 - Combles; Bâtiment 16 - Combles
Résultat : Présence d'amiante

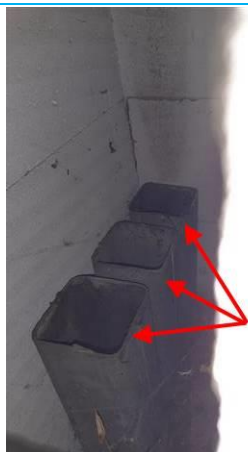
Matériaux : ZPSO-017

Résultat : Présence d'amiante

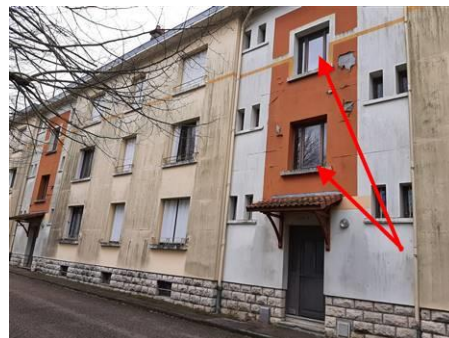
Matériaux : ZPSO-026

Résultat : Présence d'amiante

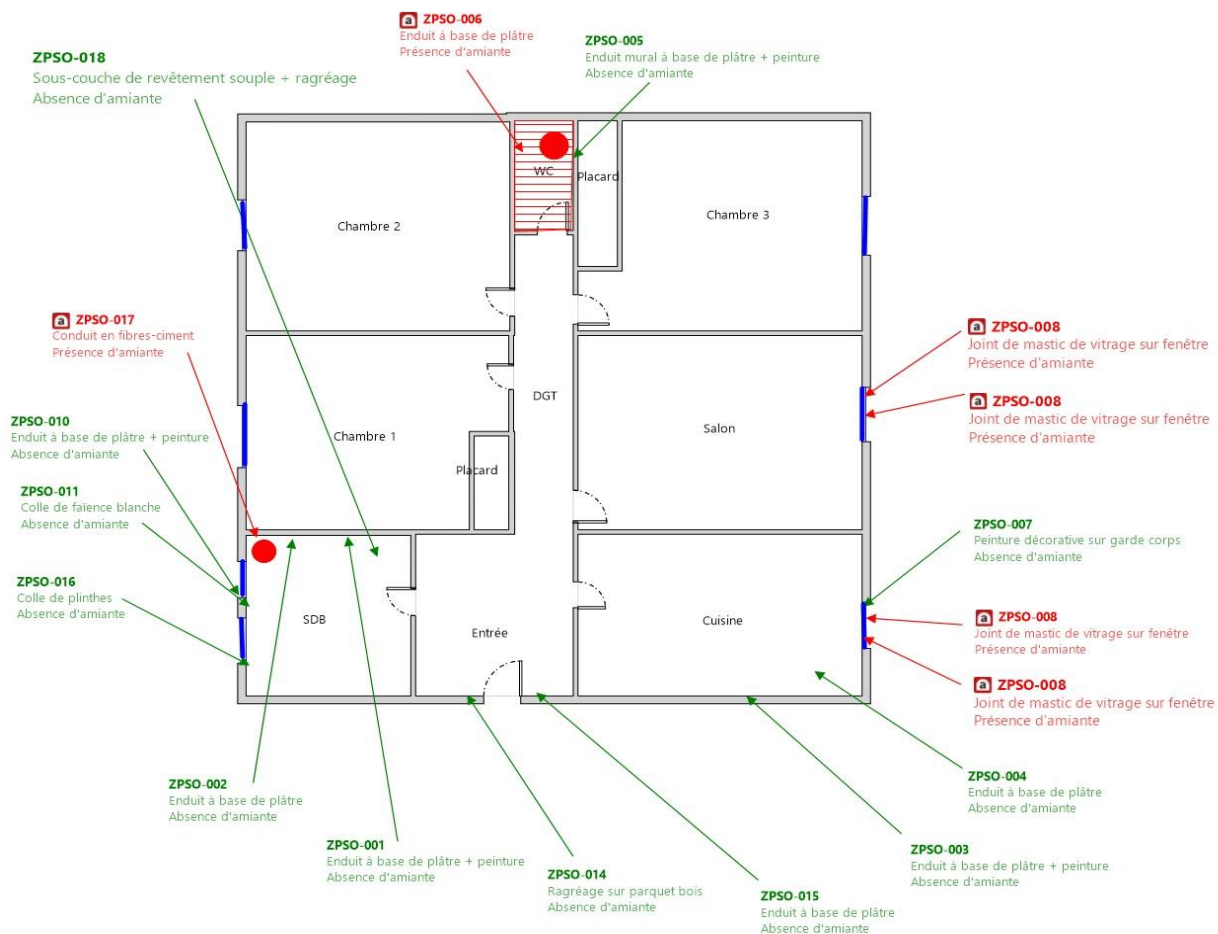
Appartement 14-007

● Conduits de ventilation au plafond en amiante ciment

Joints de mastic de vitrage sur fenêtres bois amiantés

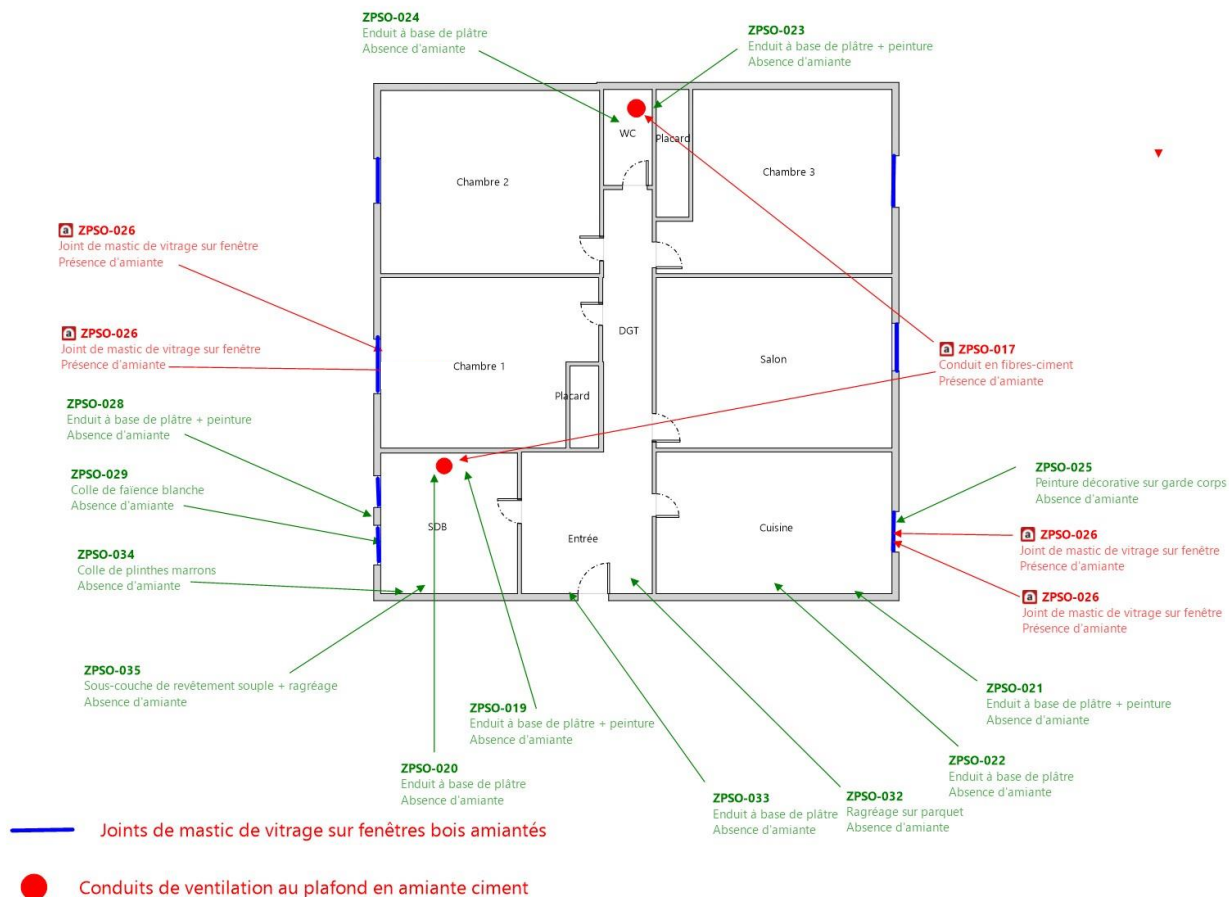
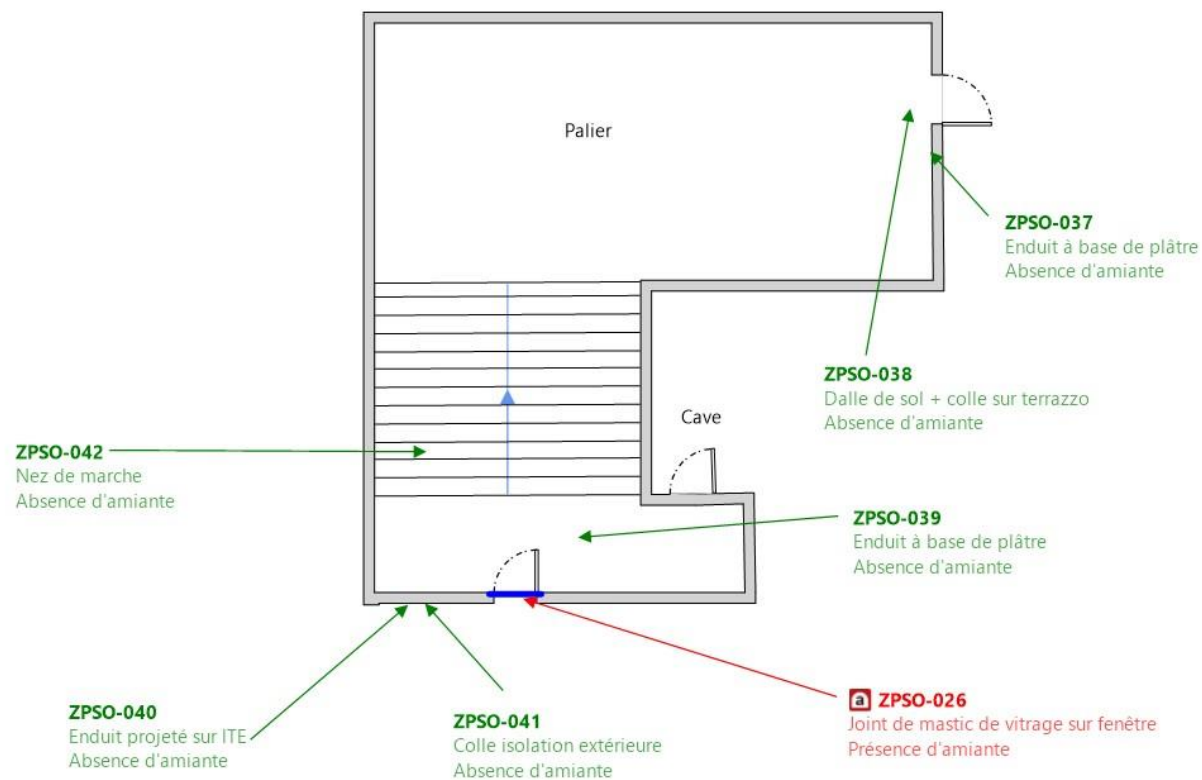
Appartement 14-001

— Joints de mastic de vitrage sur imposte porte amiantés

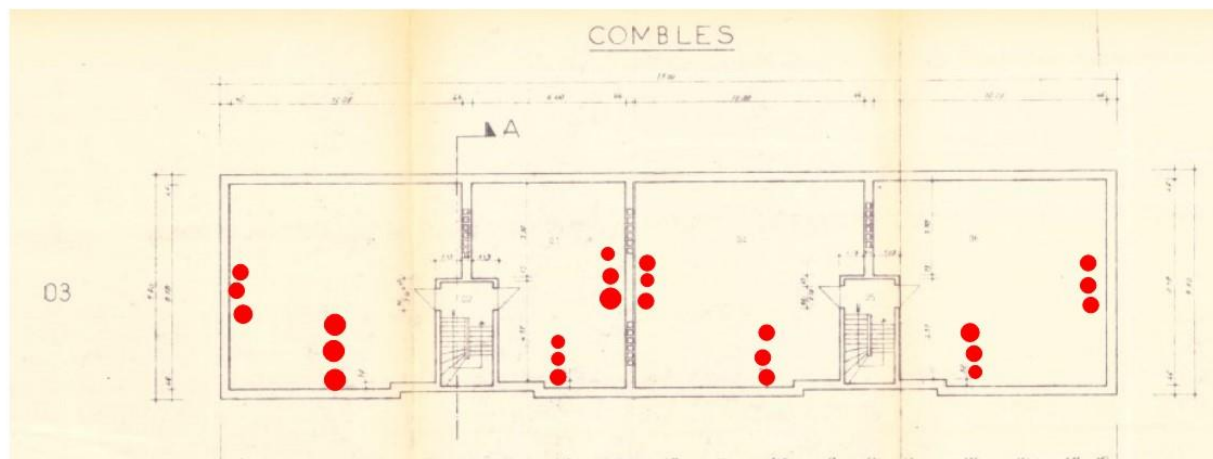
Combles bâtiment 14

● Conduits de ventilation en amiante ciment

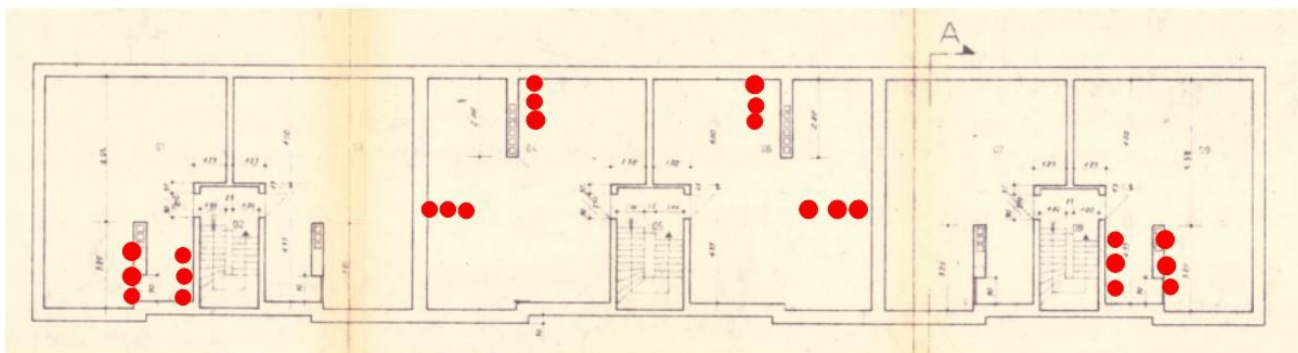
Combles bâtiments 16, 15, 12, 10, 11

● Conduits de ventilation en amiante ciment
