**Rapport de mission de repérage des Matériaux et Produits
Contenant de l'Amiante Avant Travaux
dans les installations, structures ou équipements
Norme de référence : NF X 46-100 de Juillet 2019**

Localisation	Groupe électrogène AMAN	Adresse	Ecluse de Tancarville 0002H	
		Référence cadastrale	Non communiquées

RÉFÉRENCE DU RAPPORT		0002H RAAT HMC GROUPE ELECTROGENE AMAN
Révision	Date	Objet
Révision A	22/12/2023	Création du document

Référence du programme de travaux remis par le donneur d'ordre :	0002H
Programme de travaux remis par le donneur d'ordre (description succincte) :	Remplacement du Groupe électrogène
Installation(s), structure(s) ou équipement(s) impacté(s) par les travaux :	Groupe électrogène "AMAN"
Date du repérage :	15/12/2023

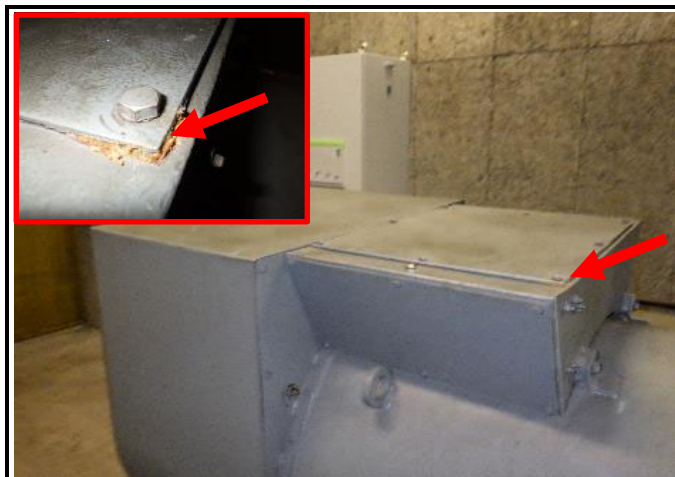
Photo n°	Echantillon n°	Groupe électrogène	Niveau 0	Groupe électrogène	AMIANTE Chrysotile
2	15/23/0425/001	Joint sur plaque boulonnée au dessus du carter

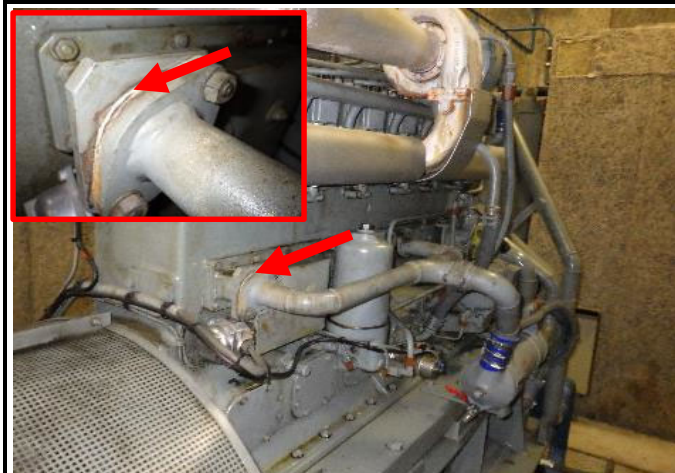
Photo n°	Echantillon n°	Groupe électrogène	Niveau 0	Groupe électrogène	AMIANTE Chrysotile
5	15/23/0425/004	Joint de bride sur tuyauterie du ballon "Picker"

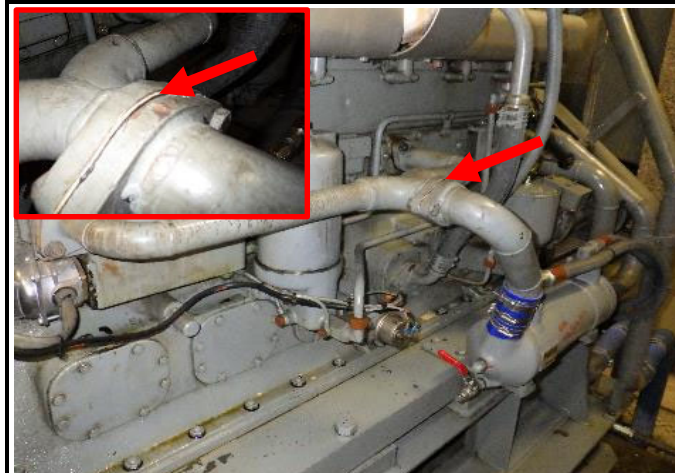
Photo n°	ECS Composant de référence	Groupe électrogène	Niveau 0	Groupe électrogène	AMIANTE Chrysotile
6	15/23/0425/004	Joint de bride sur tuyauterie du ballon "Picker"

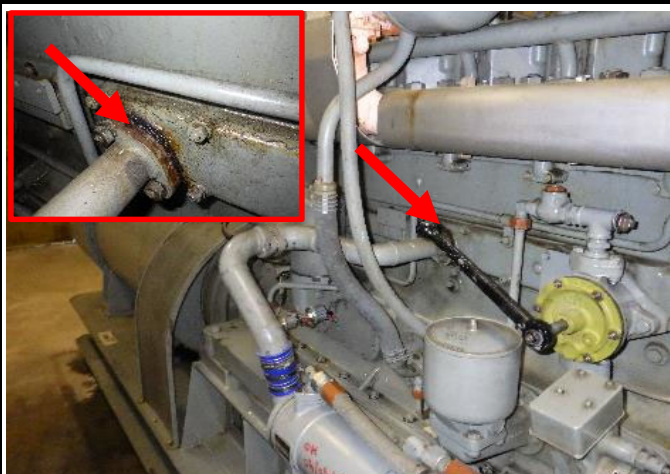
Photo n°	ECS Composant de référence	Groupe électrogène	Niveau 0	Groupe électrogène	
7	15/23/0425/004	Joint de bride sur tuyauterie du ballon "Picker"			AMIANTE Chrysotile

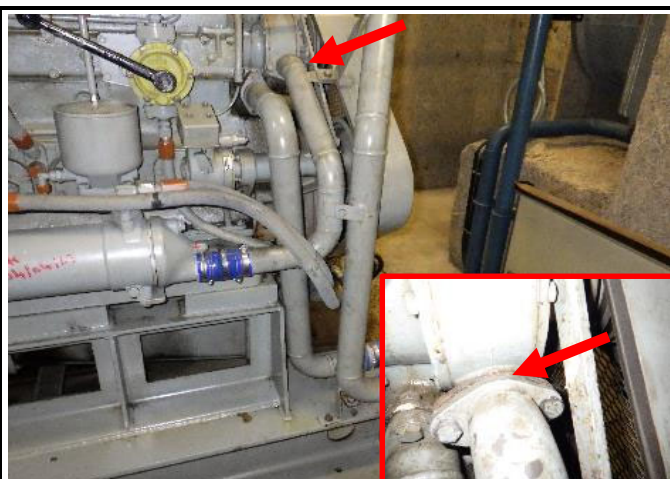
Photo n°	ECS Composant de référence	Groupe électrogène	Niveau 0	Groupe électrogène	
9	15/23/0425/004	Joint de bride sur tuyauterie du ballon "Picker"			AMIANTE Chrysotile

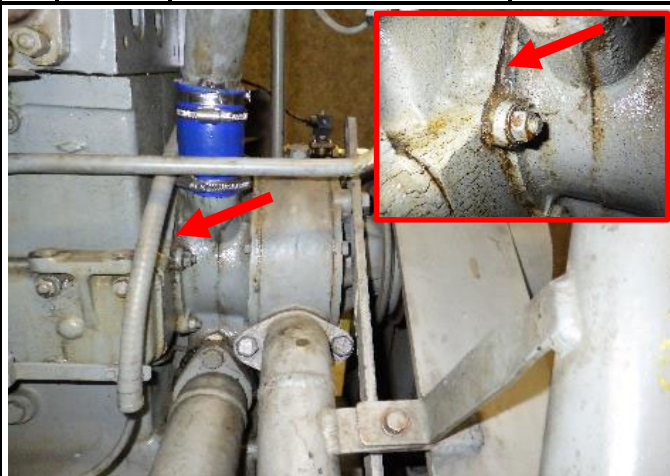
Photo n°	Echantillon n°	Groupe électrogène	Niveau 0	Groupe électrogène	
11	15/23/0425/007	Joint entre groupe et poulie			AMIANTE Chrysotile

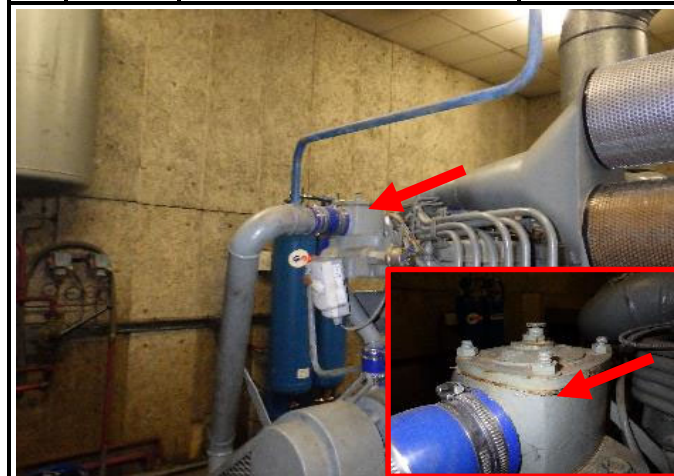
Photo n°	Echantillon n°	Groupe électrogène	Niveau 0	Groupe électrogène	
12	15/23/0425/008	Joint de boîte à huile			AMIANTE Chrysotile

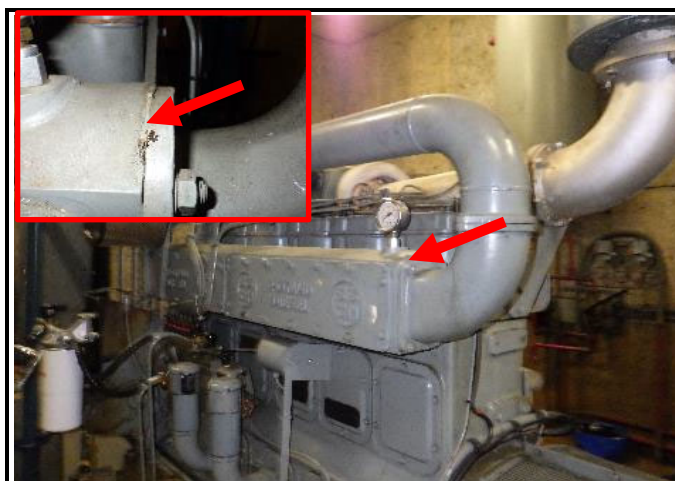
Photo n°	Echantillon n°	Groupe électrogène	Niveau 0	Groupe électrogène	
16	15/23/0425/012	Joint en jonction boulonnée latérale			AMIANTE Chrysotile

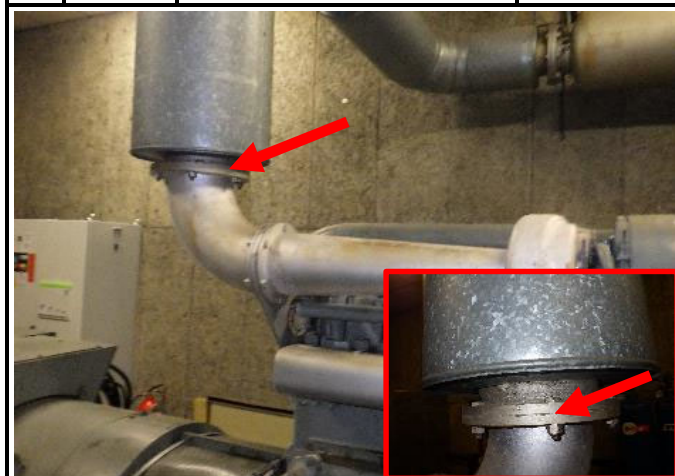
Photo n°	Echantillon n°	Groupe électrogène	Niveau 0	Groupe électrogène	
18	15/23/0425/014	Joint de bride sur tuyauterie d'échappement			AMIANTE Chrysotile

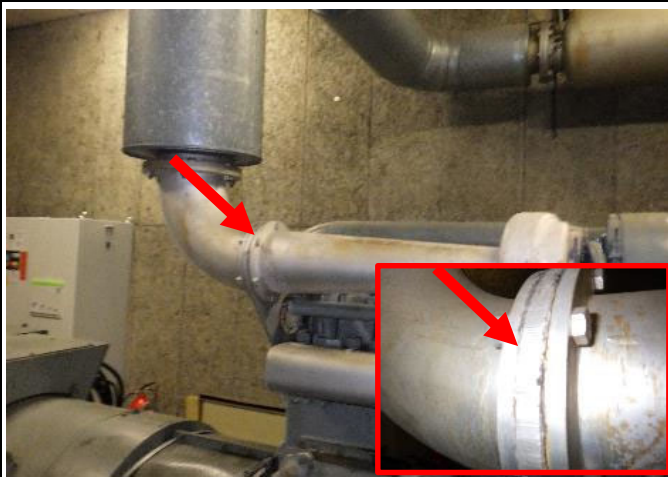
Photo n°	Echantillon n°	Groupe électrogène	Niveau 0	Groupe électrogène	
19	15/23/0425/015	Joint de bride sur tuyauterie d'échappement conique			AMIANTE Chrysotile

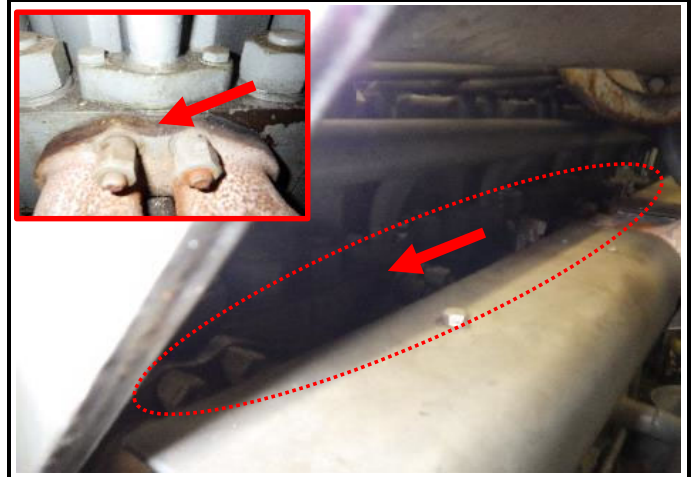
Photo n°	Echantillon n°	Groupe électrogène	Niveau 0	Groupe électrogène	
20	15/23/0425/016	Joint de bride sur tuyauterie collecteurs			AMIANTE Chrysotile

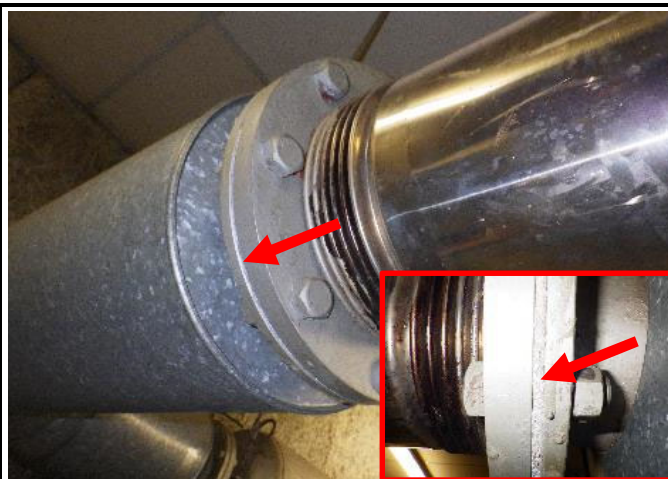
Photo n°	Echantillon n°	Groupe électrogène	Niveau 0	Groupe électrogène	
21	15/23/0425/017	Joint de bride sur tuyauterie d'échappement haute			AMIANTE Chrysotile

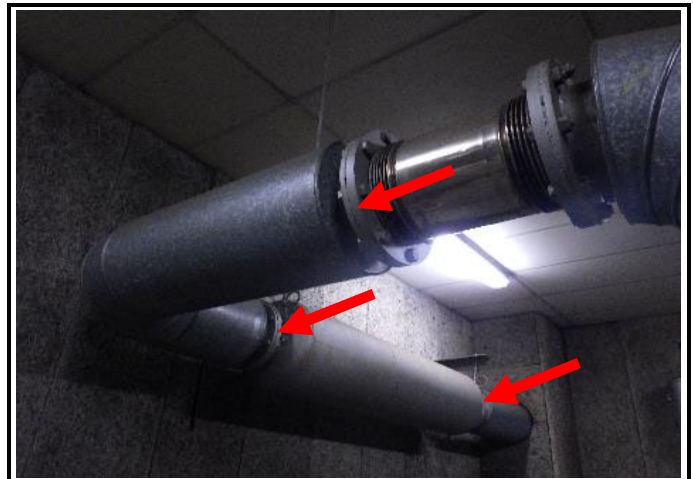
Photo n°	ECS Composant de référence	Groupe électrogène	Niveau 0	Groupe électrogène	
22	15/23/0425/017	Joint de bride sur tuyauterie d'échappement haute			AMIANTE Chrysotile

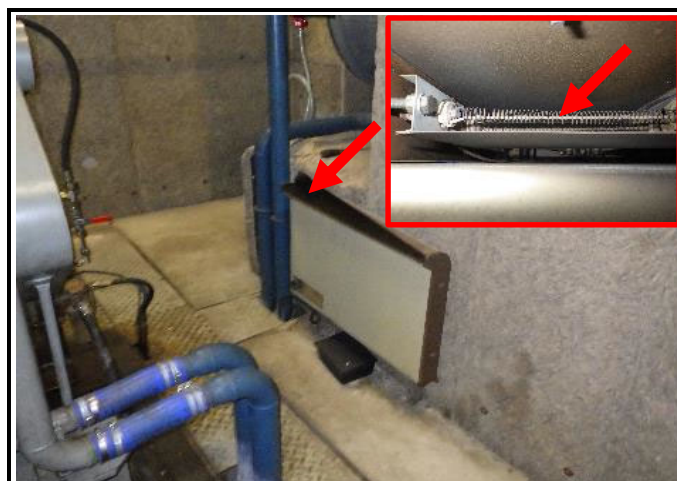
Photo n°	Echantillon n°	Local Groupe électrogène	Niveau 0	Radiateur	
34	15/23/0425/029	Tresse sur résistance de radiateur			AMIANTE Chrysotile

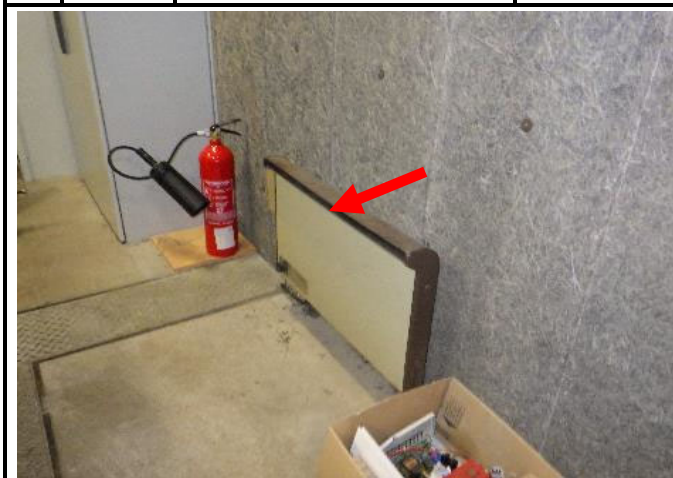
Photo n°	ECS Composant de référence	Local Groupe électrogène	Niveau 0	Radiateur	
35	15/23/0425/029	Tresse sur résistance de radiateur			AMIANTE Chrysotile
