Norme de référence : NF X 46-035 de Juin 2021

Nom du bâtiment	Poste 68	Adresse	0002H	
		Référence cadastrale	Non communiquées	
Date de permis de construire ou construction :	Non communiquée	Fonction principale du bâtiment :		Local technique

RÉFÉRENCE DU RAPPORT		0002H_RPAT_230224_AP
Révision	Date	Objet
Révision A	02/04/2024	Création du document

Référence du programme de travaux remis par le donneur d'ordre :	Formulaire de demande de prestations le 23/02/2024
Programme de travaux remis par le donneur d'ordre (description succincte) :	Diagnostic pour futur remplacement groupe électrogène
Local ou locaux impacté(s) par les travaux :	Poste 68

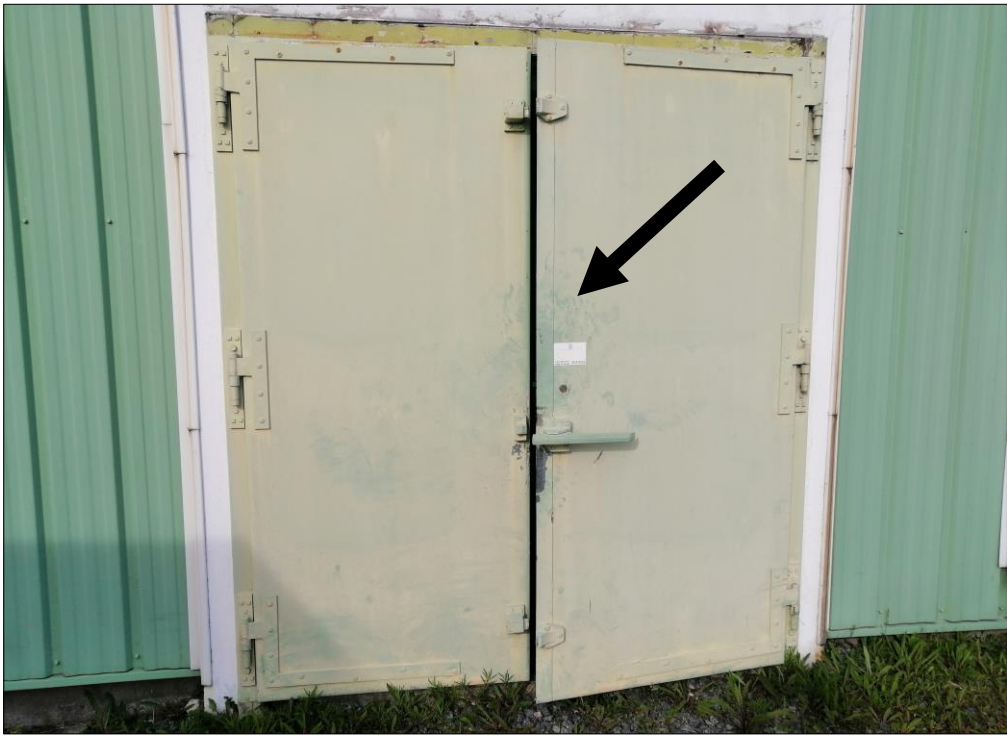
Photo n°	Mesure n°	Poste 68 - EXT - Local Technique - façade Est	0 ± 0mg/cm²
1	1	Métal / Peinture verte	Concentration : 0mg/cm²

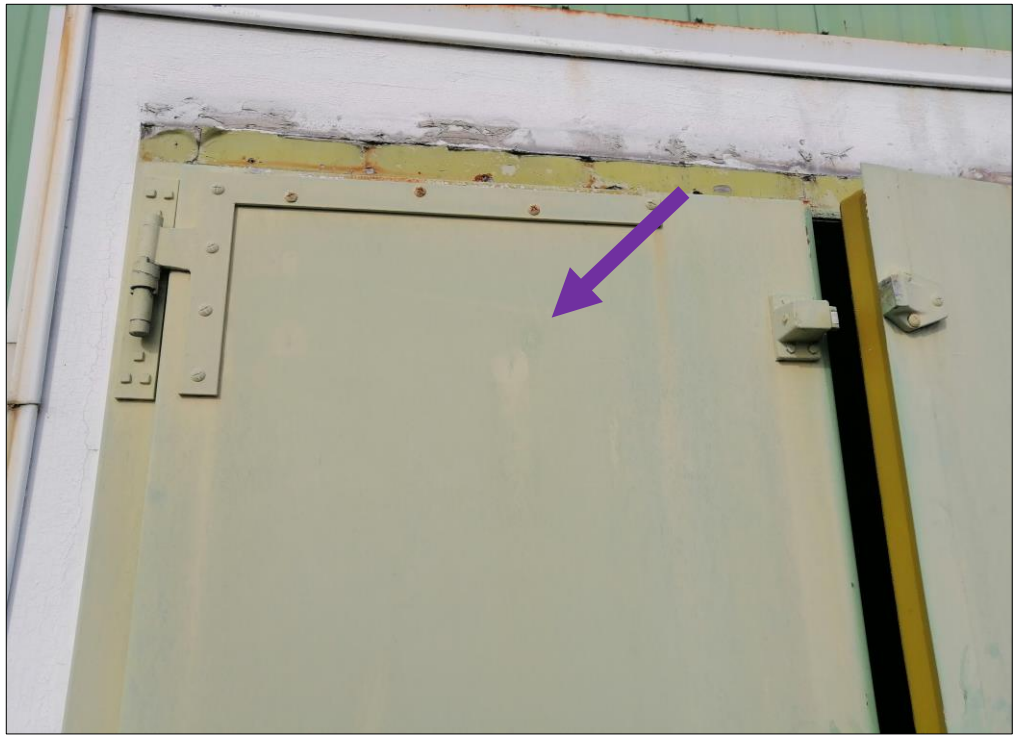
Photo n°	Mesure n°	Poste 68 - EXT - Local Technique - porte	1,43 ± 0,14mg/cm²
2	2	Métal / Peinture verte	Concentration : 1,29mg/cm²

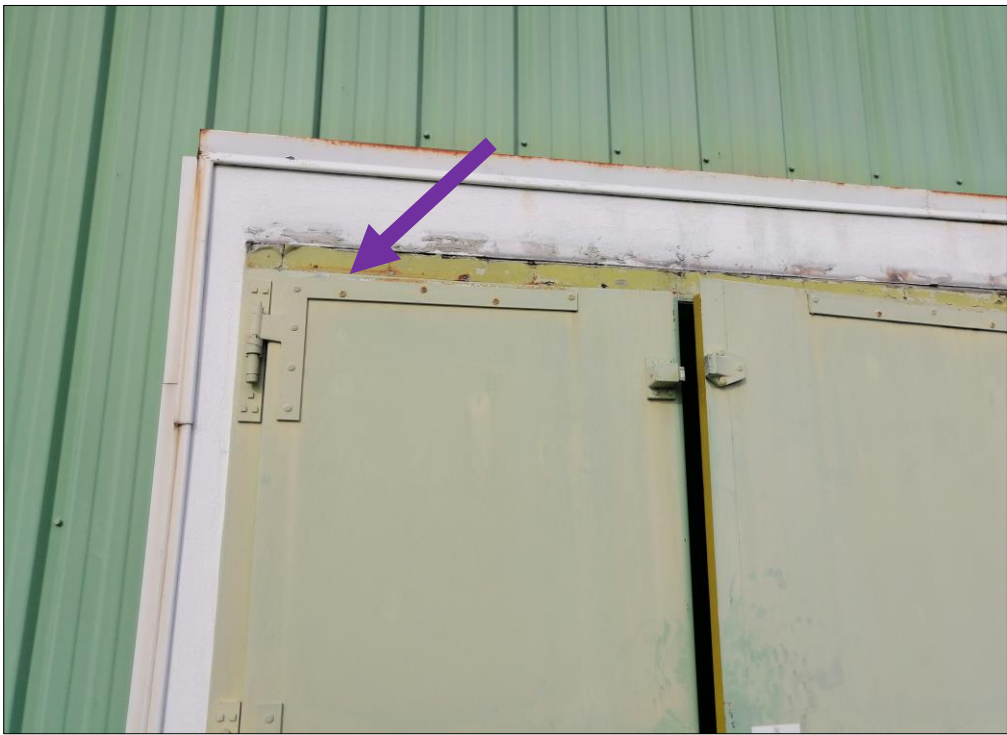
Photo n°	Mesure n°	Poste 68 - EXT - Local Technique - huisserie	2,9 ± 0,18mg/cm²
3	3	Métal / Peinture verte	Concentration : 2,72mg/cm²

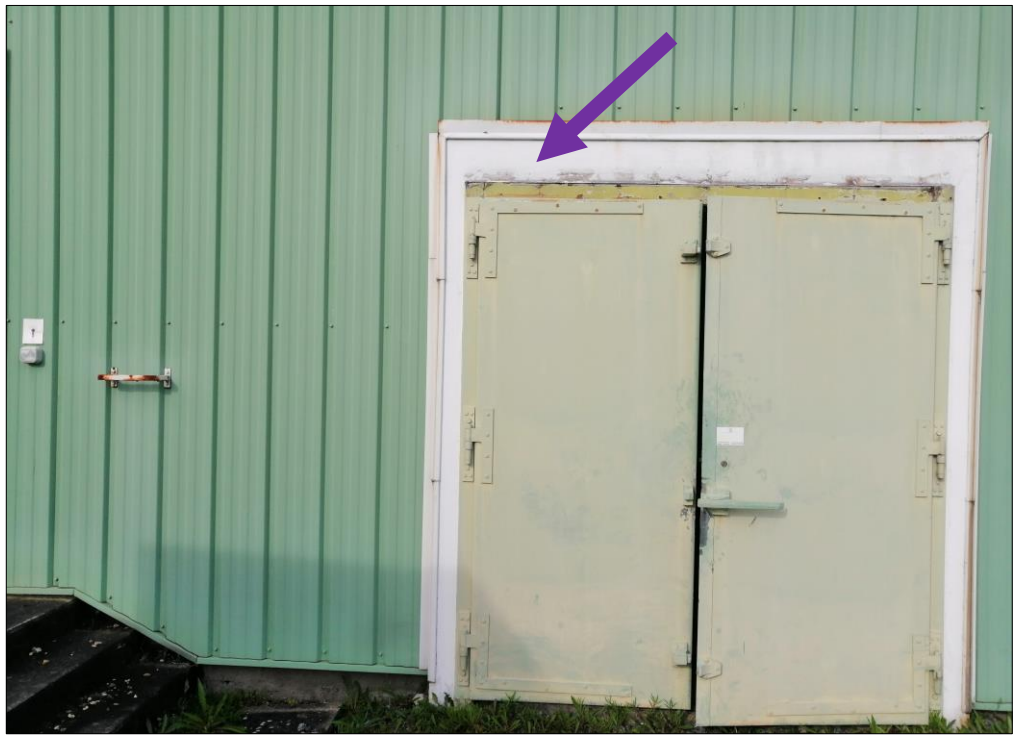
Photo n°	Mesure n°	Poste 68 - EXT - Local Technique - huisserie	0,01 ± 0mg/cm²
4	4	Métal / Peinture blanche	Concentration : 0,01mg/cm²

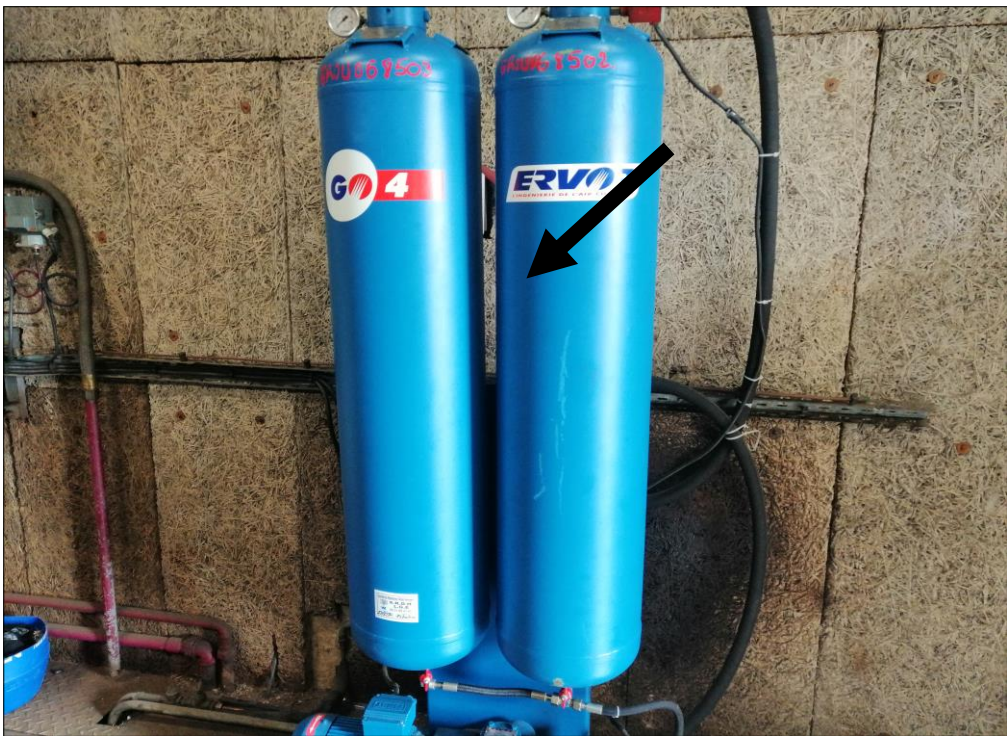
Photo n°	Mesure n°	Poste 68 - RDC - Local Technique - réservoir d'air côté Nord	0 ± 0mg/cm²
5	5	Métal / Peinture bleue	Concentration : 0mg/cm²

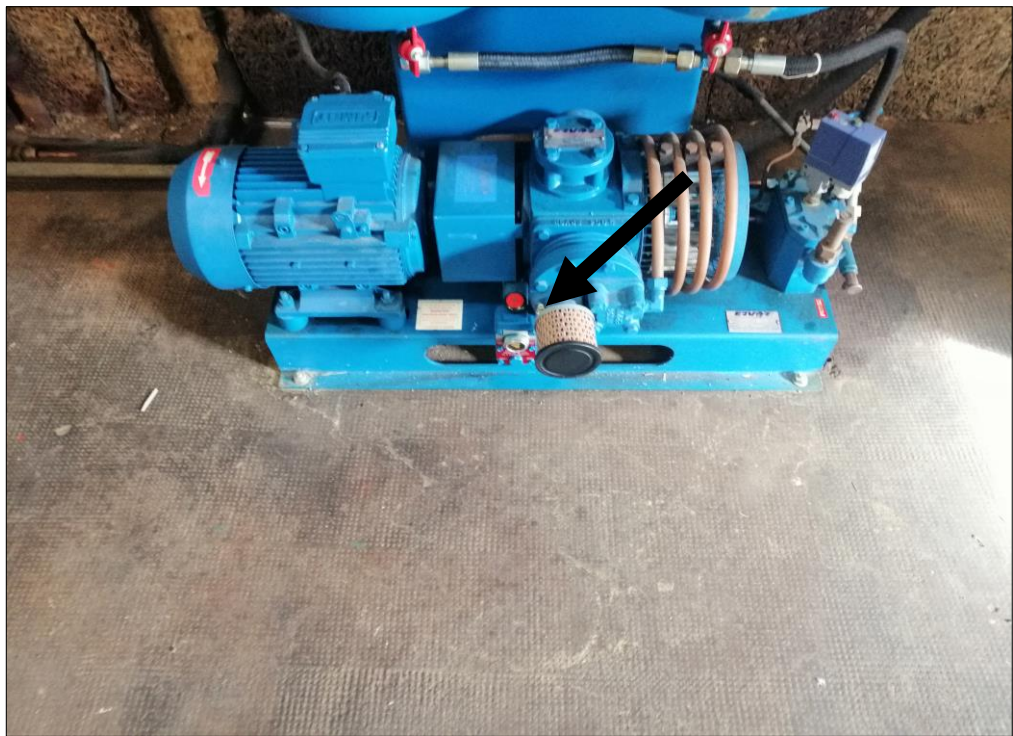
Photo n°	Mesure n°	Poste 68 - RDC - Local Technique - pompe d'air côté Nord	0 ± 0mg/cm²
6	6	Métal / Peinture bleue	Concentration : 0mg/cm²

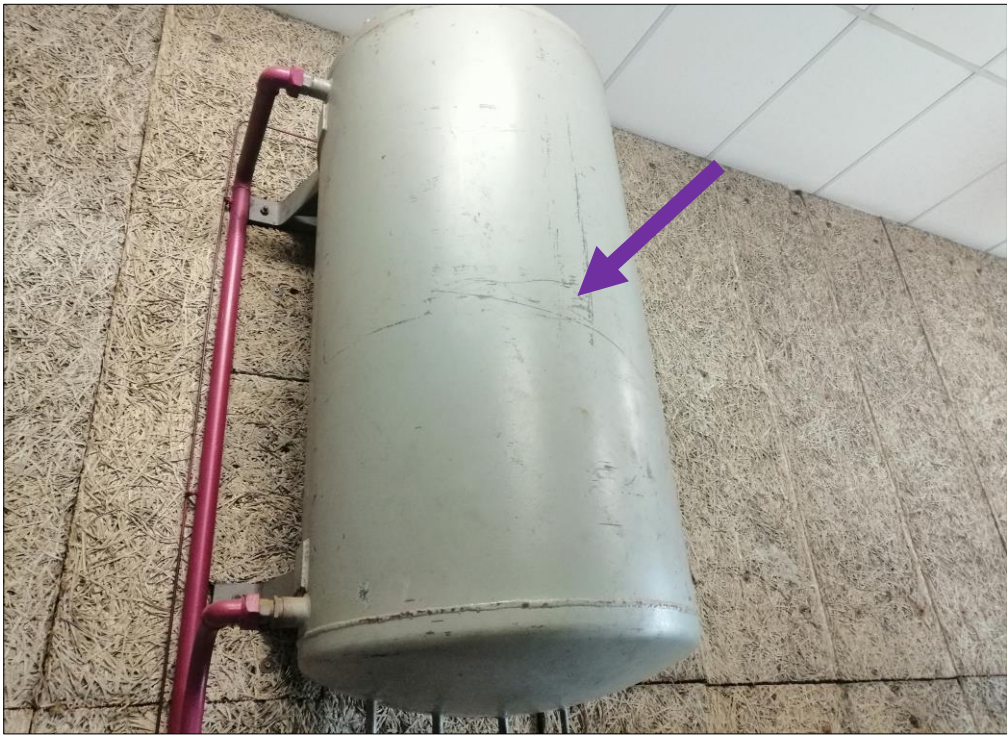
Photo n°	Mesure n°	Poste 68 - RDC - Local Technique - cuve	0,01 ± 0mg/cm² Concentration : 0,01mg/cm²
7	7	Métal / Peinture grise

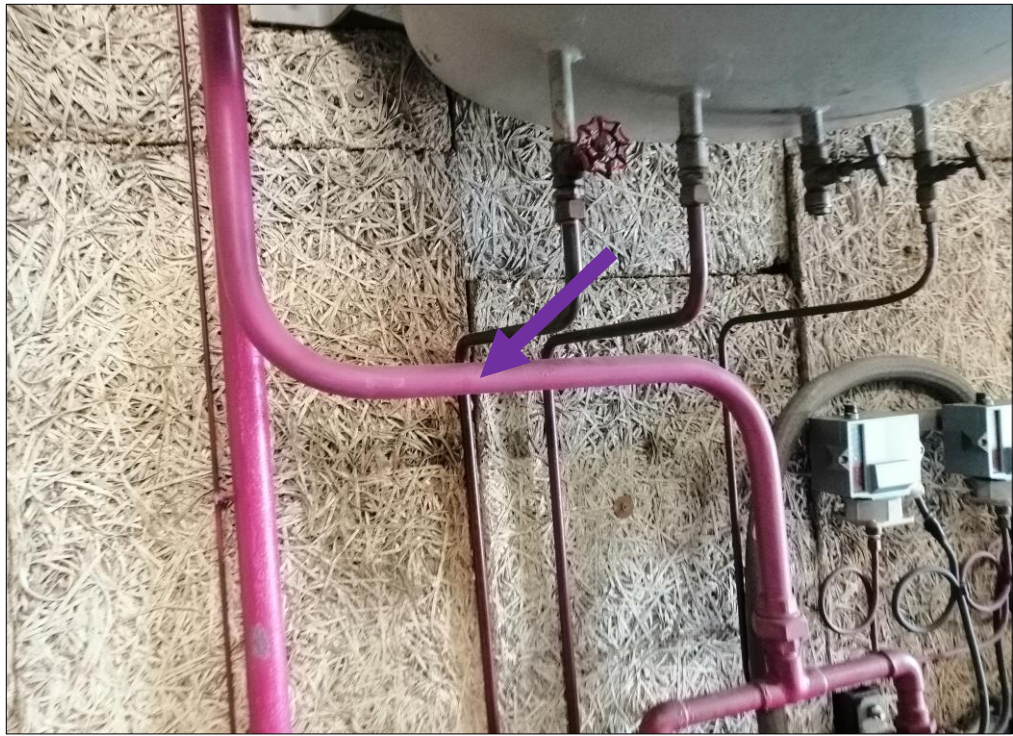
Photo n°	Mesure n°	Poste 68 - RDC - Local Technique - sous la cuve	0,05 ± 0,02mg/cm² Concentration : 0,03mg/cm²
8	8	Métal / Peinture violette

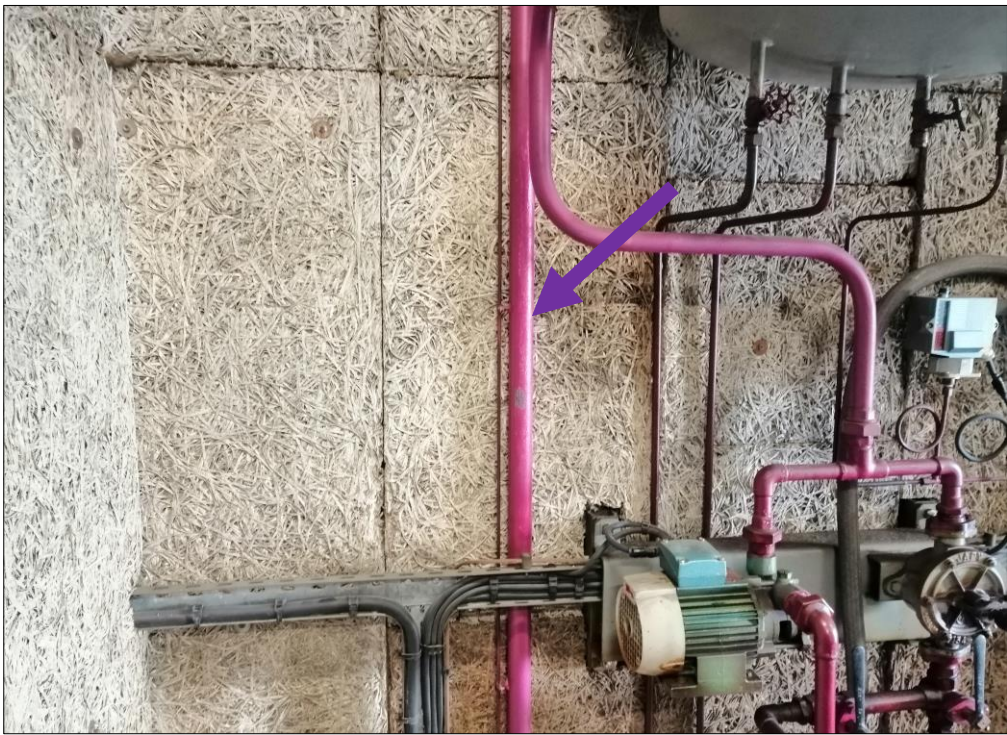
Photo n°	Mesure n°	Poste 68 - RDC - Local Technique - sous la cuve	0,1 ± 0,02mg/cm² Concentration : 0,08mg/cm²
9	9	Métal / Peinture violette

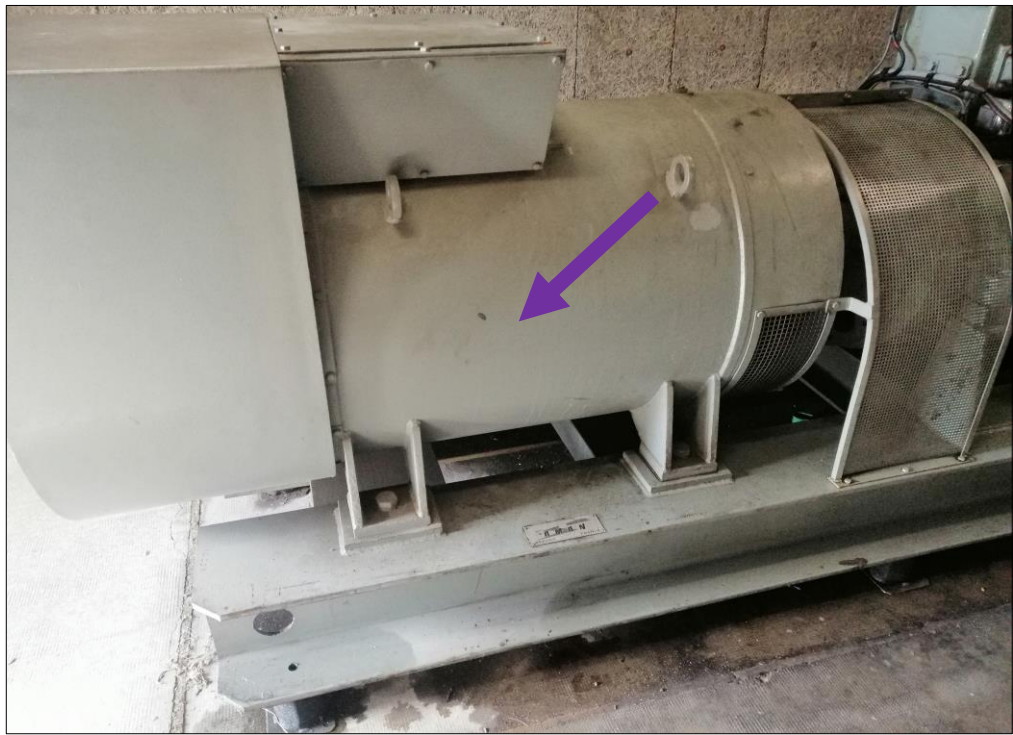
Photo n°	Mesure n°	Poste 68 - RDC - Local Technique - moteur groupe électrogène	0,02 ± 0,01mg/cm² Concentration : 0,01mg/cm²
10	10	Métal / Peinture grise

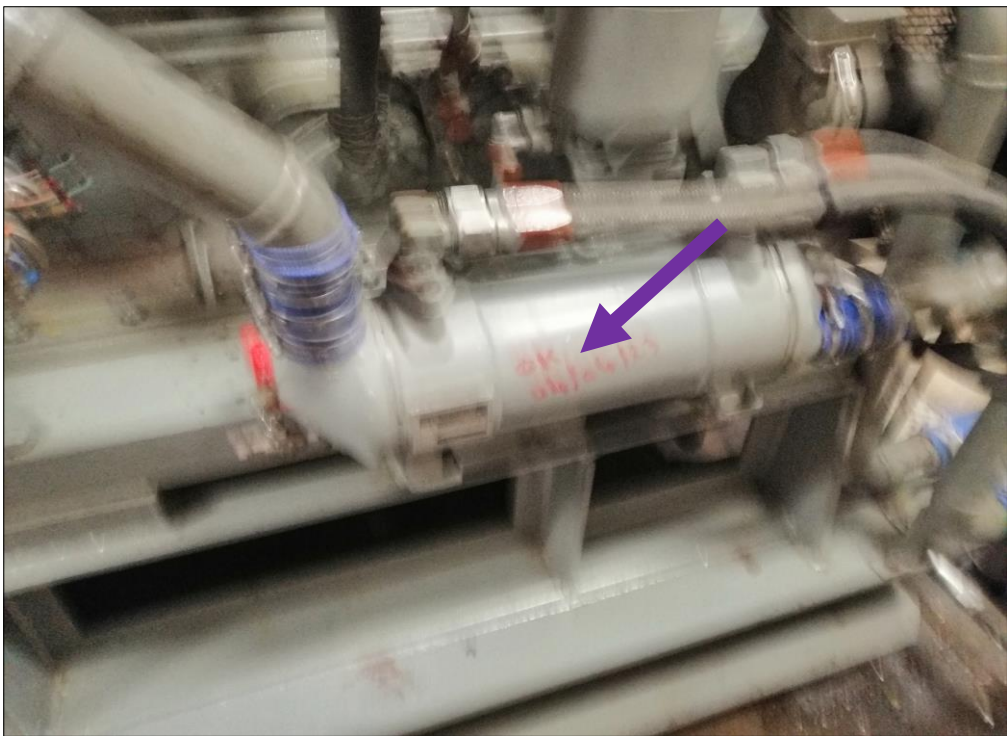
Photo n°	Mesure n°	Poste 68 - RDC - Local Technique - pompe groupe électrogène	0,04 ± 0,01mg/cm² Concentration : 0,03mg/cm²
11	11	Métal / Peinture grise

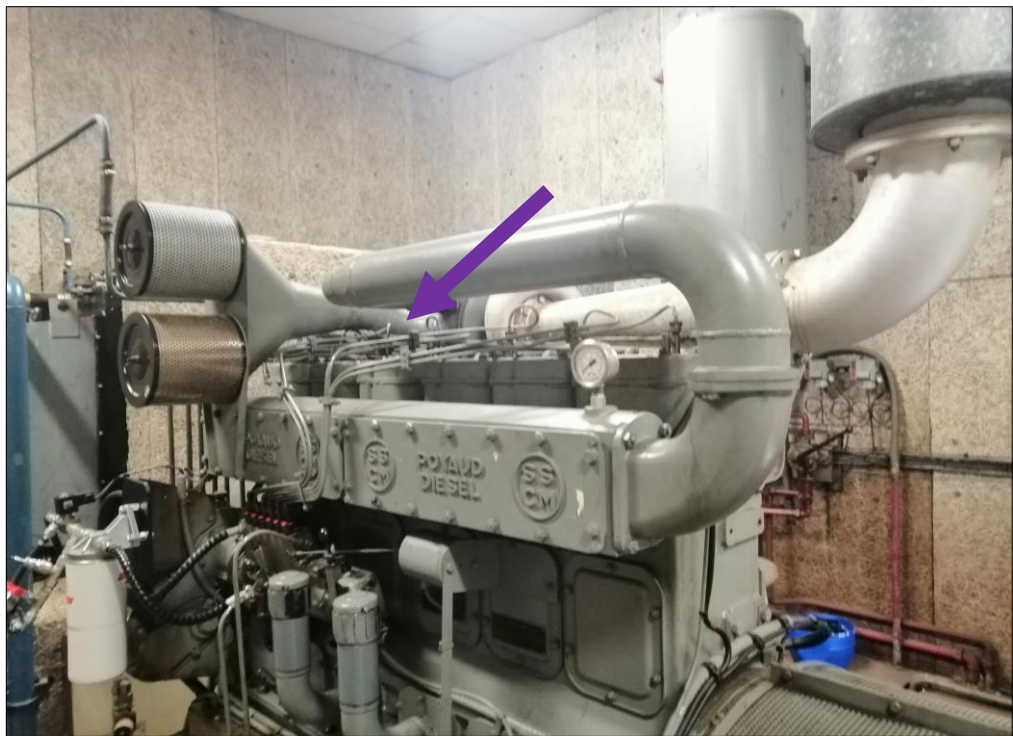
Photo n°	Mesure n°	Poste 68 - RDC - Local Technique - retour groupe électrogène	0,04 ± 0,01mg/cm² Concentration : 0,03mg/cm²
12	12	Métal / Peinture grise

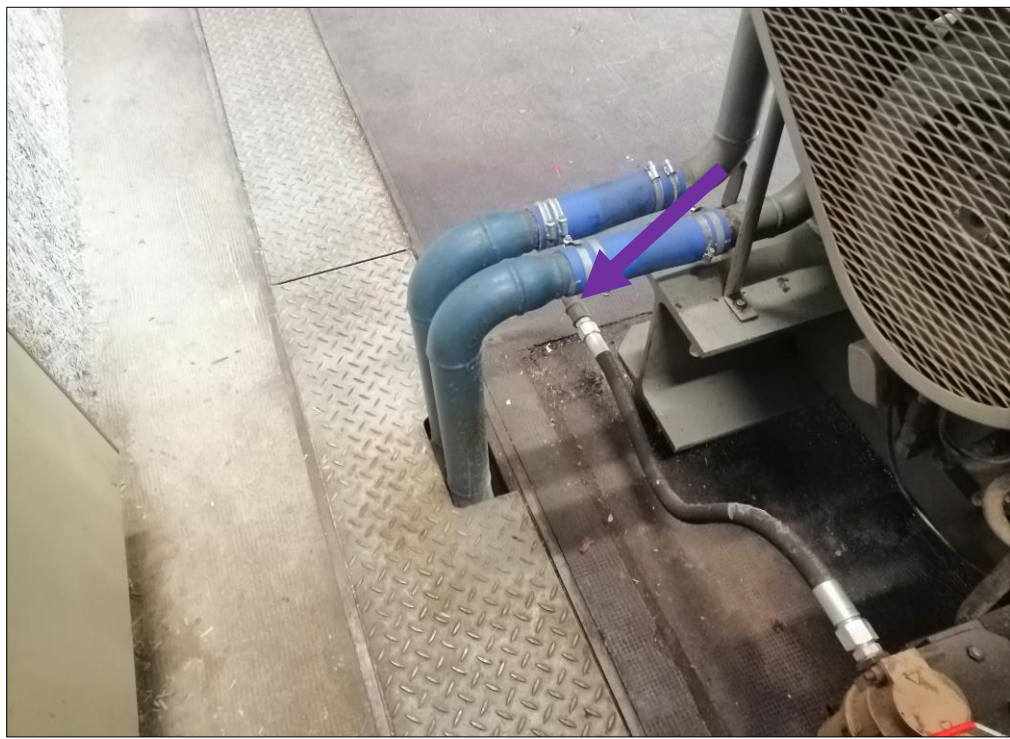
Photo n°	Mesure n°	Poste 68 - RDC - Local Technique - sol groupe électrogène	0,11 ± 0,03mg/cm² Concentration : 0,08mg/cm²
13	13	Métal / Peinture bleue

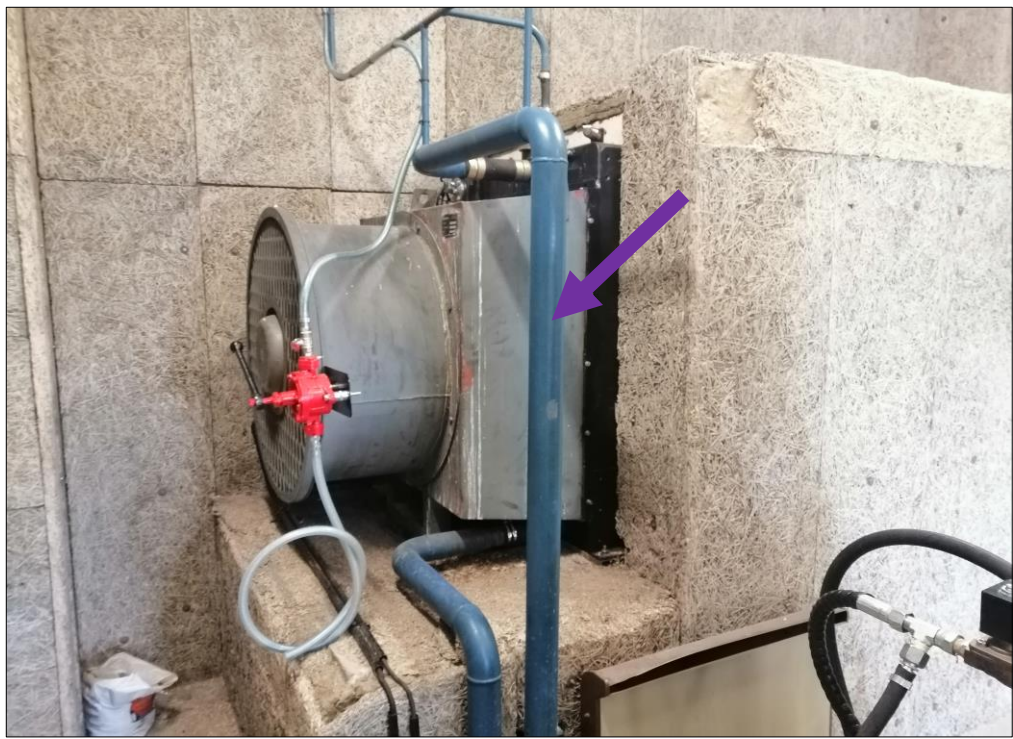
Photo n°	Mesure n°	Poste 68 - RDC - Local Technique - cuve à fuel	0,14 ± 0,03mg/cm² Concentration : 0,11mg/cm²
14	14	Métal / Peinture bleue

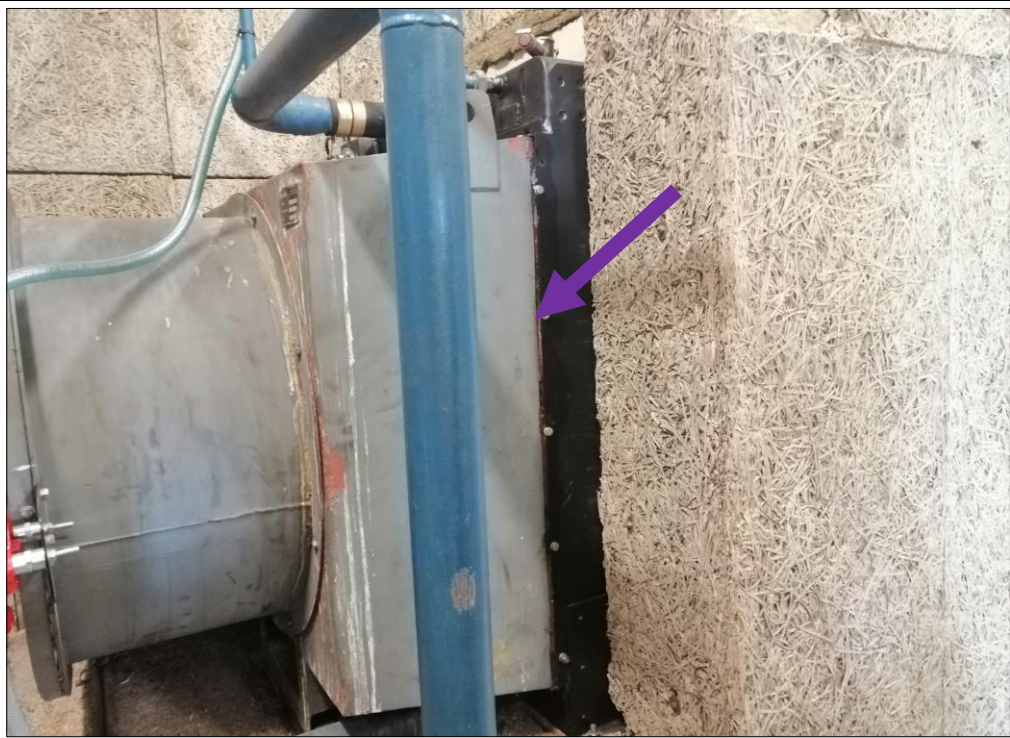
Photo n°	Mesure n°	Poste 68 - RDC - Local Technique - caisson cuve à fuel	5,45 ± 0,73mg/cm² Concentration : 4,72mg/cm²
15	15	Métal / Peinture noire

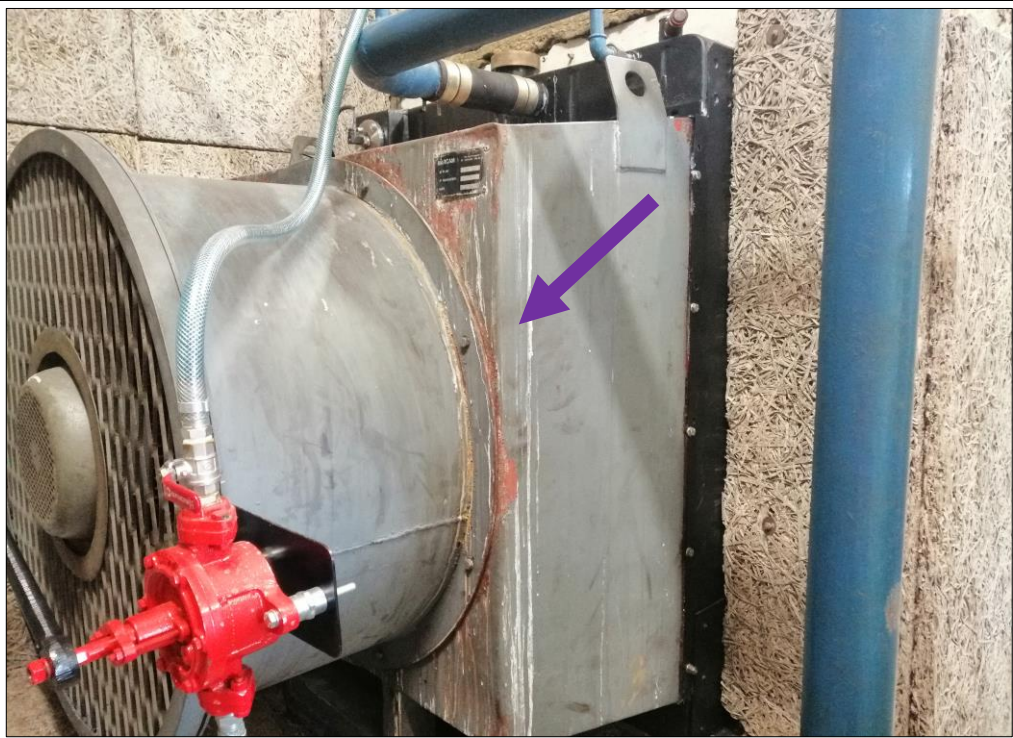
Photo n°	Mesure n°	Poste 68 - RDC - Local Technique - moteur groupe électrogène	0,01 ± 0mg/cm² Concentration : 0,01mg/cm²
16	16	Métal / Peinture grise

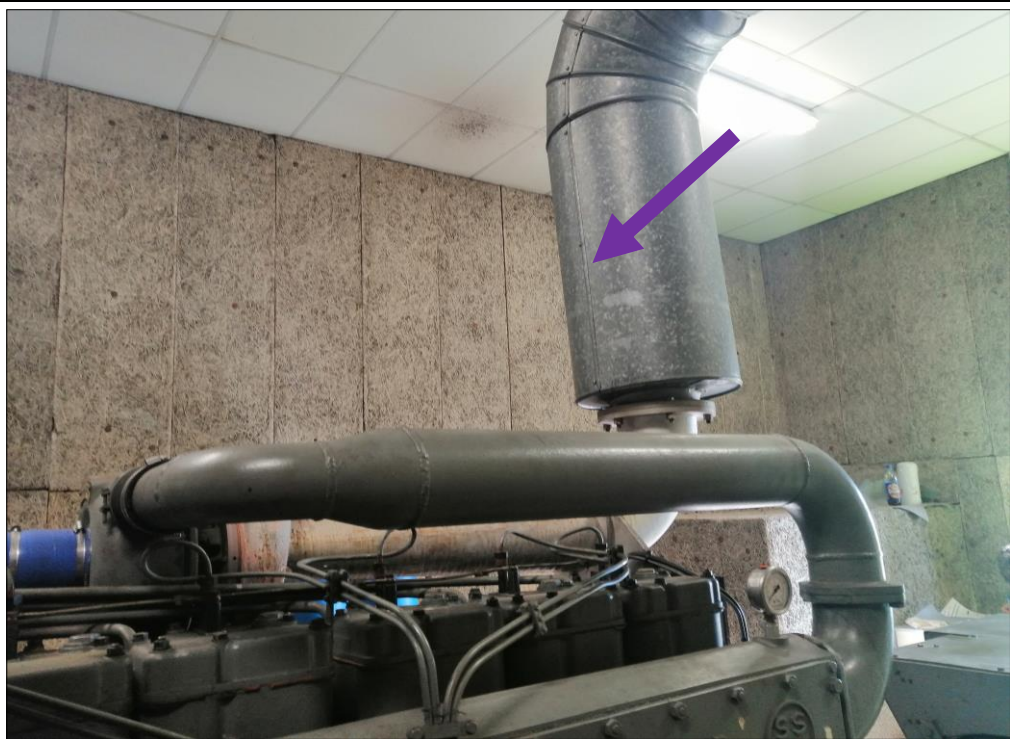
Photo n°	Mesure n°	Poste 68 - RDC - Local Technique - groupe électrogène	0,02 ± 0,01mg/cm² Concentration : 0,01mg/cm²
17	17	Métal / Peinture grise

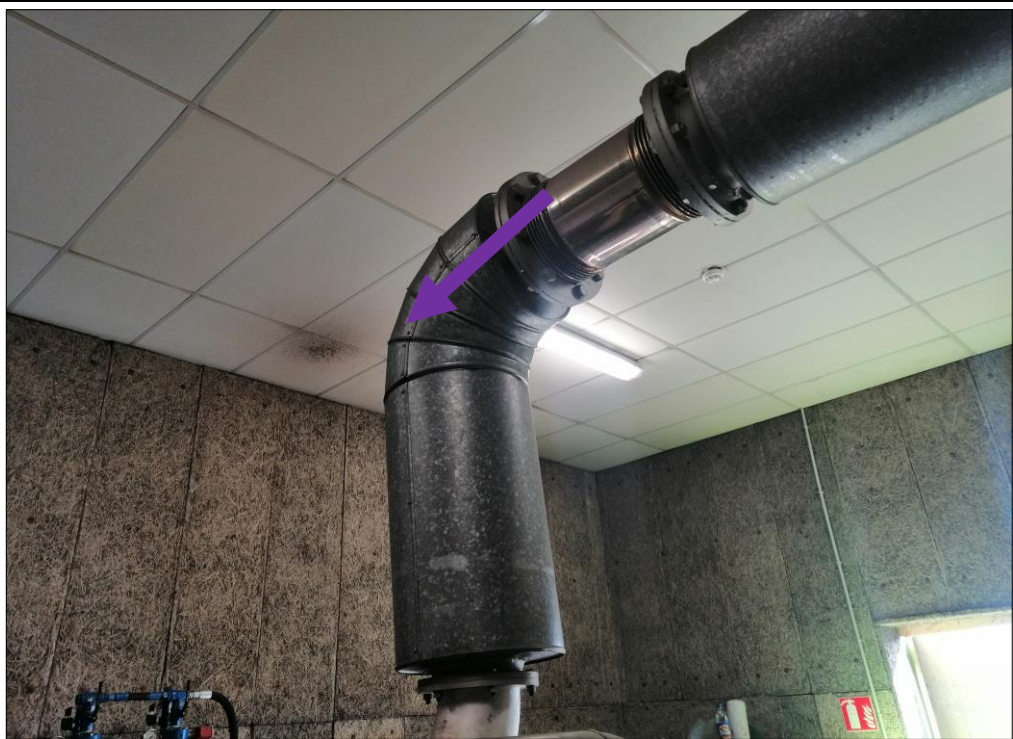
Photo n°	Mesure n°	Poste 68 - RDC - Local Technique - groupe électrogène	0,01 ± 0mg/cm² Concentration : 0,01mg/cm²
18	18	Métal / Peinture grise

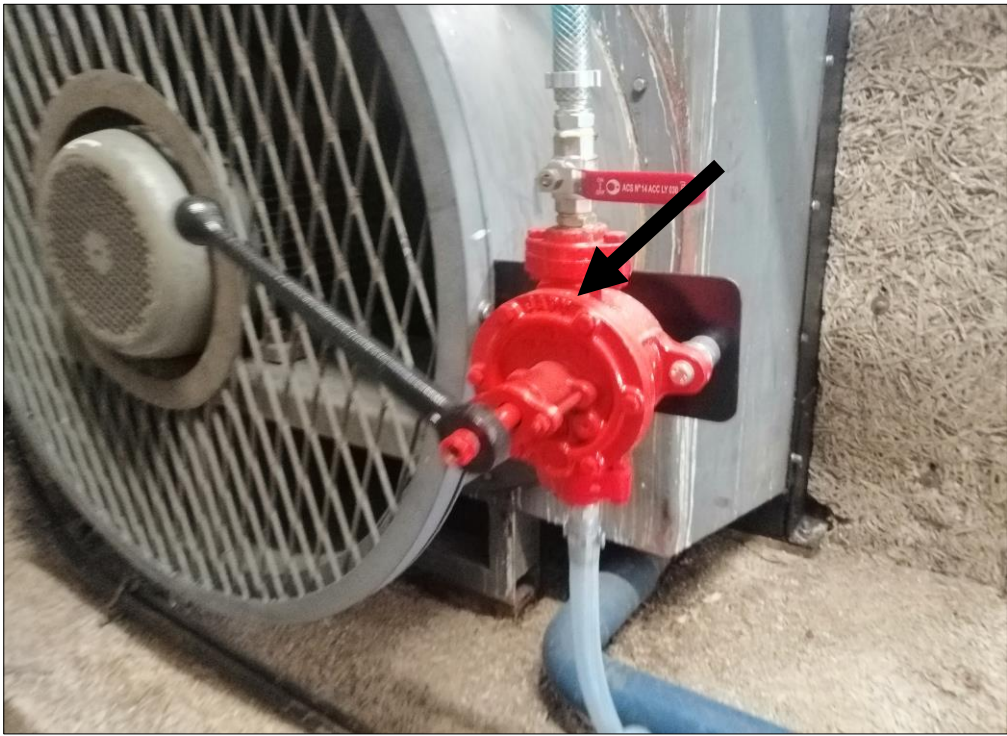
Photo n°	Mesure n°	Poste 68 - RDC - Local Technique - pompe Japy	0 ± 0mg/cm²
19	19	Métal / Peinture rouge	Concentration : 0mg/cm²

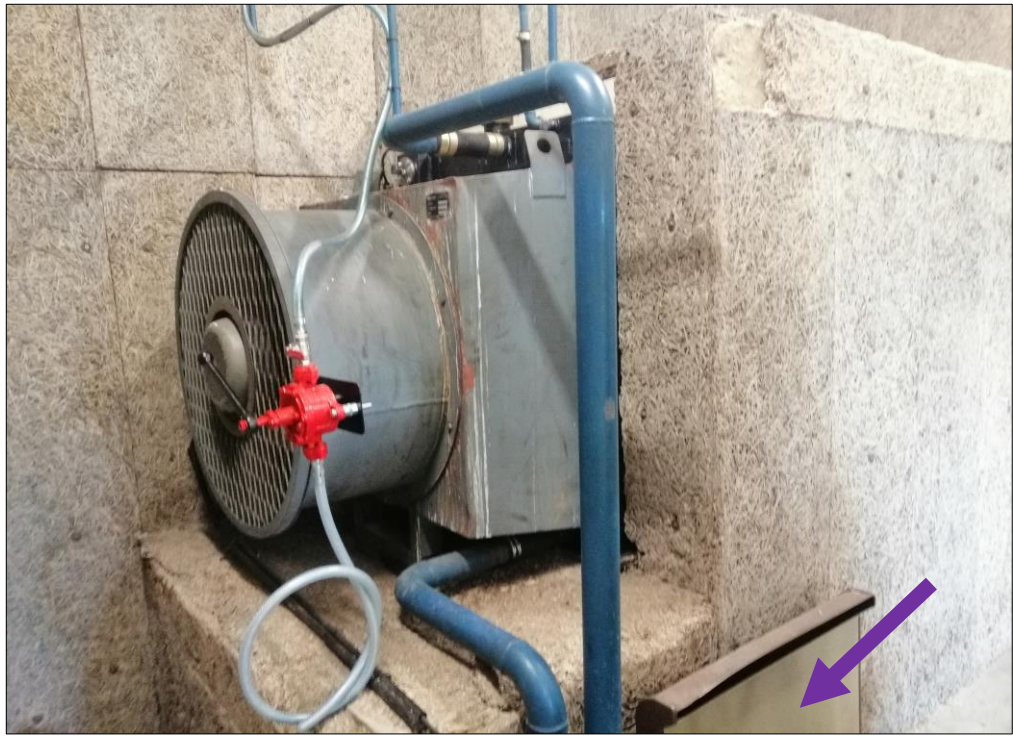
Photo n°	Mesure n°	Poste 68 - RDC - Local Technique - radiateur	0,17 ± 0,03mg/cm²
20	20	Métal / Peinture beige	Concentration : 0,14mg/cm²
