## Rapport de repérage des matériaux et produits contenant de l'amiante avant réalisation de travaux dans un immeuble bâti

Numéro de dossier : **APHP11\_1\_PLB\_20240312\_BAT.BLAISE.PASCAL\_X\_SECURITE.INCENDIE\_DAT**  
Norme employée : **AFNOR NF X46-020 (Version d'août 2017)**  
Date du repérage : **18/06/2024**  
Heure d'arrivée : **09 h 00**  
Date émission : **30/06/2024**

Adresse : **Hôpital Paul Brousse  
14 avenue Paul Vaillant Couturier  
94800 VILLEJUIF**

Amélioration de la sécurité incendie

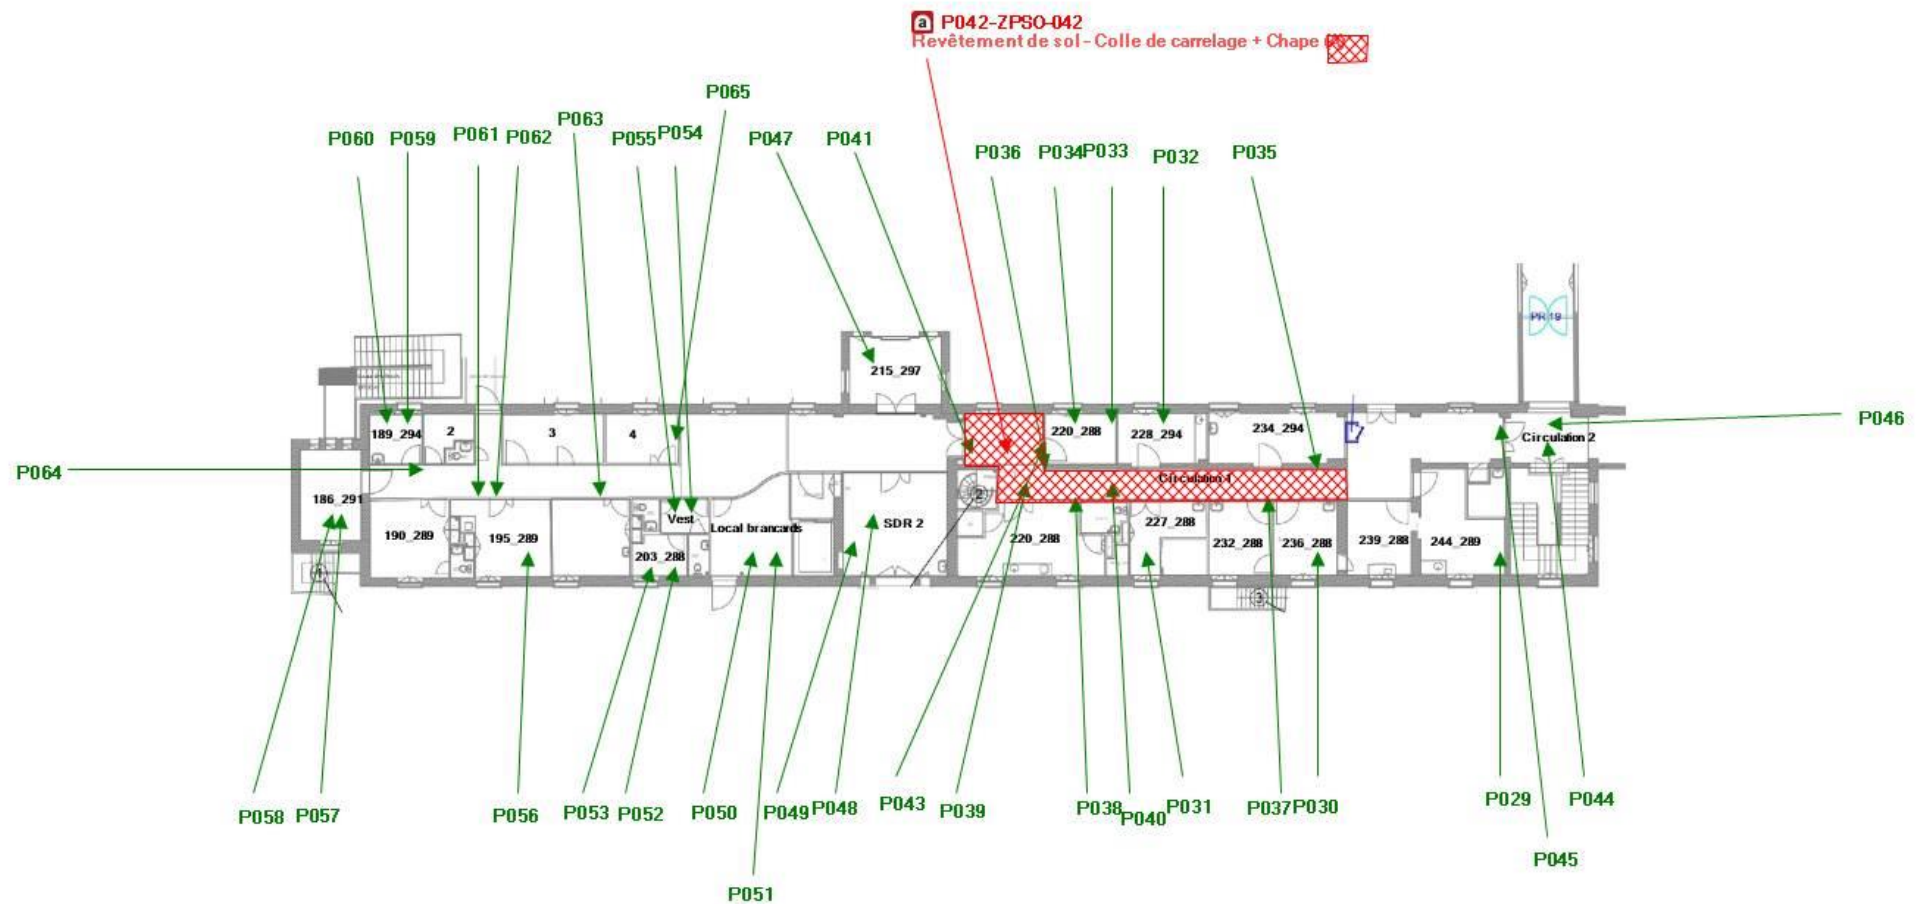
## BAT.BLAISE PASCAL / RDC

**Revêtement de sol - Colle de carrelage + Chape (A)** (Après analyse en laboratoire)

Localisation : BAT.BLAISE PASCAL / RDC - Circulation 1

**Il est impératif d'avertir de la présence d'amiante toute personne pouvant intervenir sur ou à proximité des matériaux et produits amiantés ou de ceux les recouvrant ou les protégeant.**
