DIAGNOSTIC FAISABILITE

Diagnostic structurel des bassins de l'ENSAD

Avis et préconisations générales concernant l'état structurel des bassins et la faisabilité du projet de réaménagement.

Affaire N° 3116

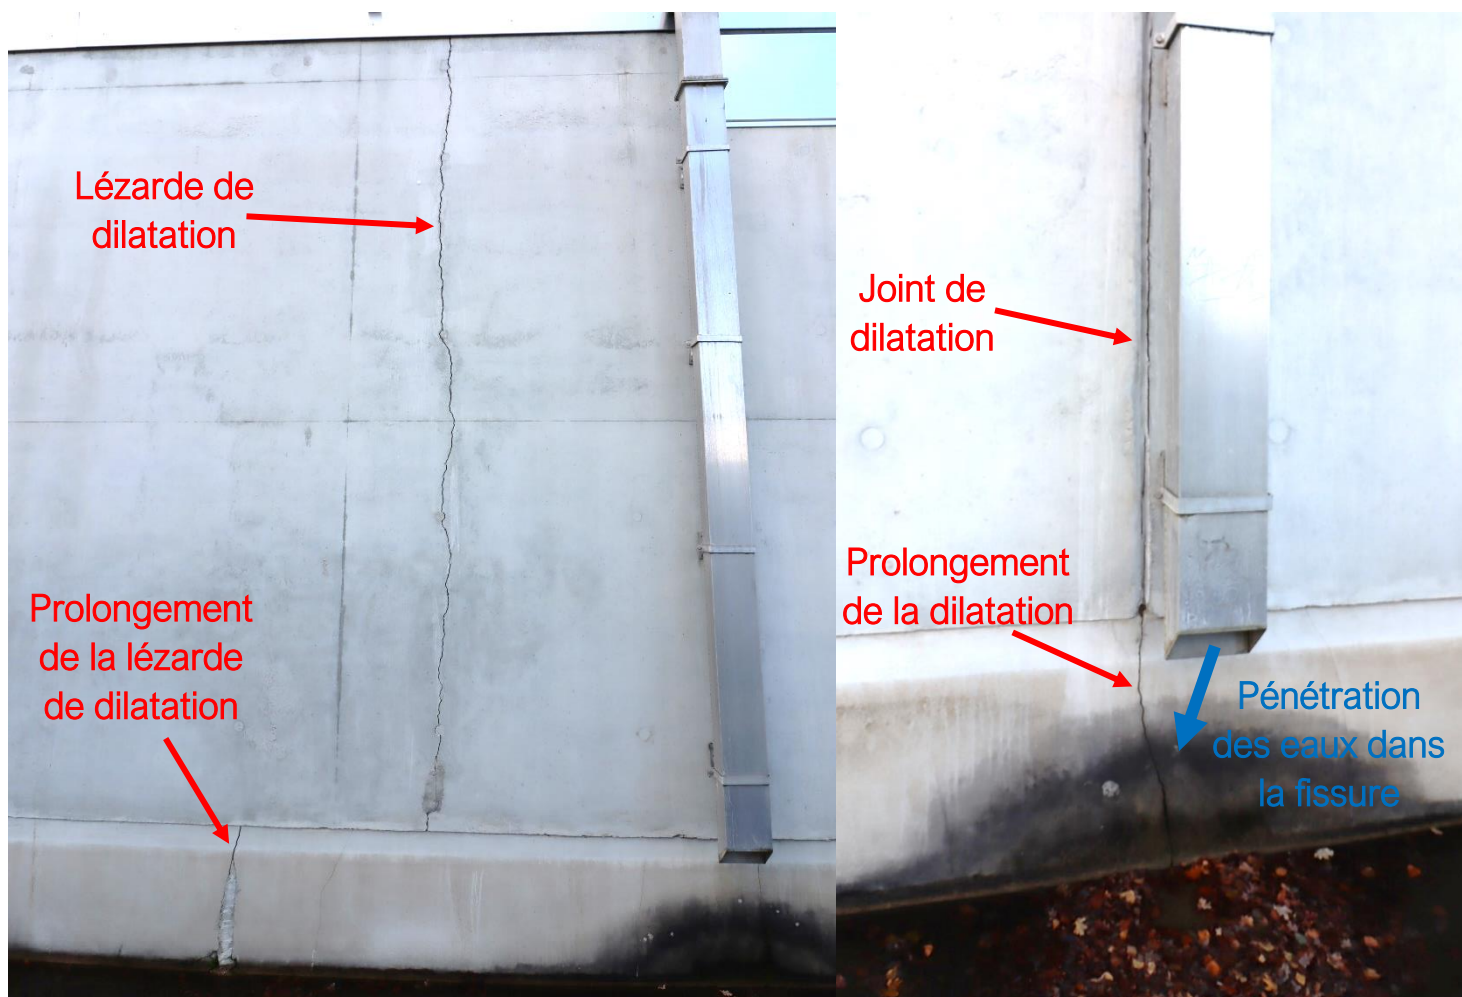
Figure 3 – Mise en valeur de la dégradation du bassin

Ces fissures et lézardes dégradent le mortier de protection de l'étanchéité. Les eaux sont alors libres de s'infiltrer derrière le mortier. Cet état de fait est propice à la stagnation des eaux et à la prolifération de la végétation, cf. figure 4. En effet, à de multiples endroits, des pousses végétales se développent dans les fissures du bassin. Elles agrandissent les fissures et dégradent très probablement l'étanchéité.

Afin de reprendre l'étanchéité défectueuse, il est possible de :

- La remplacer dans sa totalité. On veillera, dans ce cas, à apporter un soin tout particulier à la gestion des joints de dilatation.
- Poser des cuves de récupération d'eau de pluie dans les bassins existants. Elles auront comme fonction de retenir l'eau, les bassins ne servira plus et sera simplement un plancher.

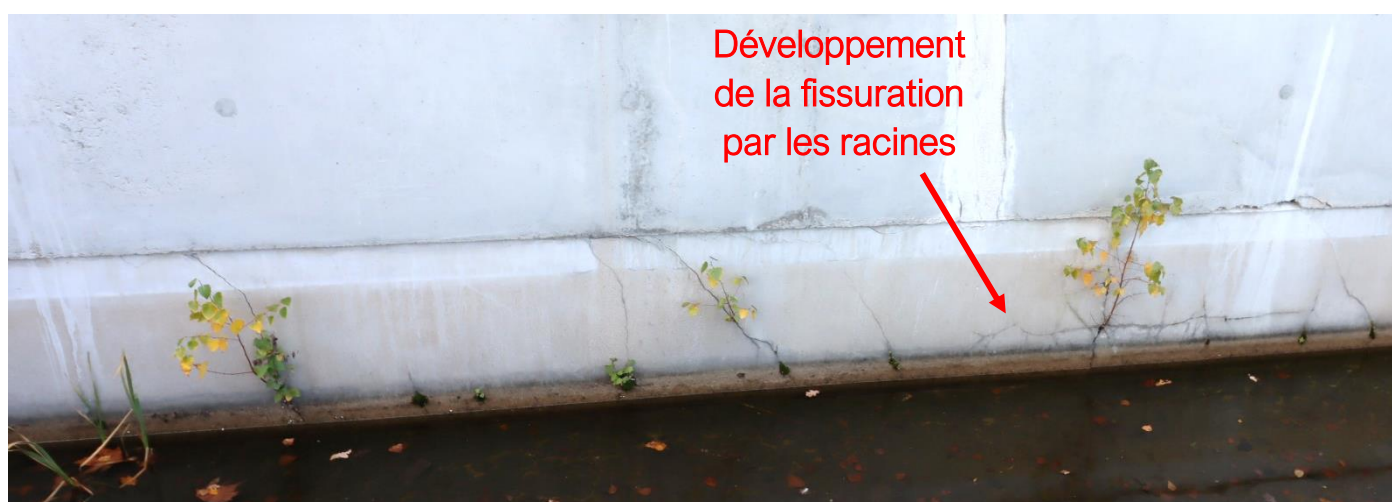
Figure 4 – Mise en valeur de la végétation dans les fissures.

La dégradation de l'étanchéité par les lézardes et la végétation mettent en doute le fait que l'étanchéité assure toujours sa fonction. Il est très probable que l'eau pénètre dans les structures de l'ouvrage (murs, remblais, plancher, etc.). Lors de la conception de la réhabilitation il est important de prévoir une solution technique qui ne permettra pas à l'eau du bassin de rentrer par ces lézardes.

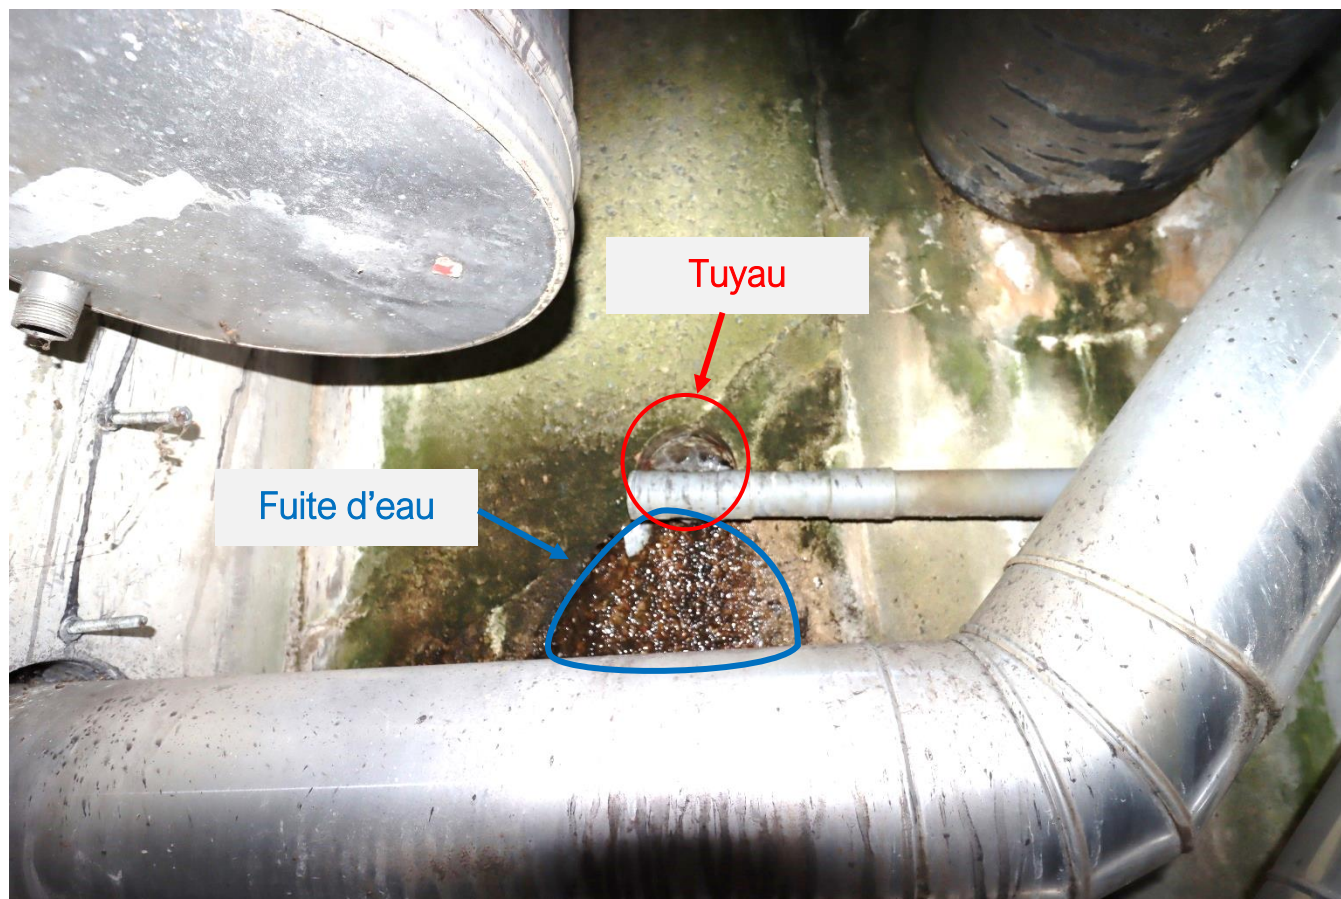
Figure 5 – Vue sur la fuite d'eau au niveau du mur de soutènement

Dans la cage d'escalier, une fuite se situe au droit d'un tuyau cf. figure 5. Il semble que cette réservation ait été réalisée dans un second temps et n'est pas d'origine à la construction. Cette fuite est continue et l'eau semble provenir du bassin. Cette venue d'eau continue va provoquer le vieillissement accéléré du mur de soutènement. Elle est à traiter.

Concernant le carottage dans le mur de soutènement, il est d'abord nécessaire de déterminer exactement sa provenance avant de traiter la cause de sa fuite.

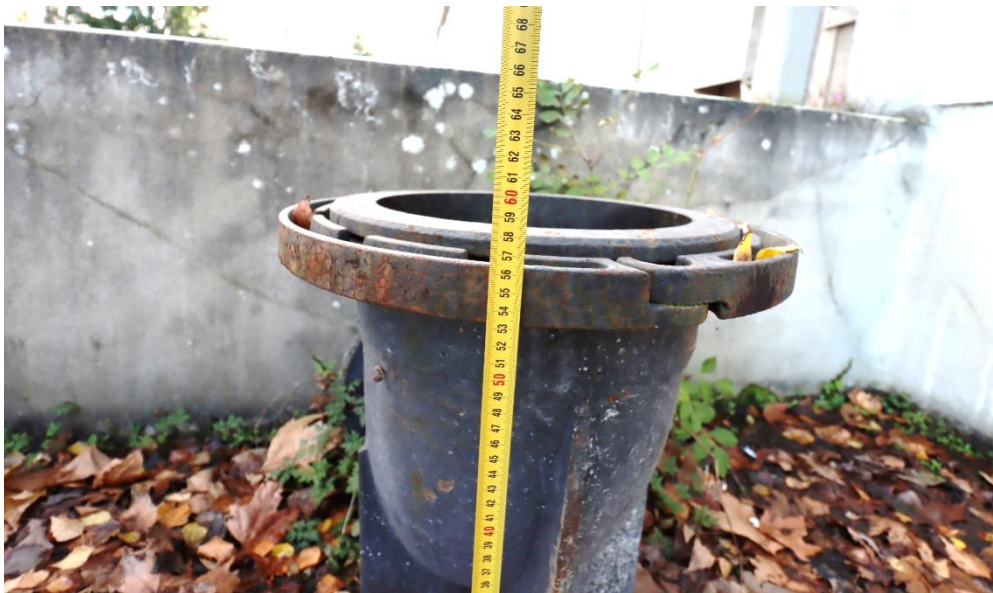
De par cet état de fait, il a été convenu avec le représentant du Maître d'Ouvrage d'utiliser la hauteur du trop-plein actuel comme référence de capacité de charge des bassins. Le trop-plein est à 57 cm de hauteur, de facto, les bassins sont en capacité de reprendre 570 kg/m², ce qui correspond à des bassins pleins cf. figure 6.

Figure 6 – Vue sur le niveau maximum des bassins.

Les désordres évoqués précédemment ne remettent pas en cause la capacité de l'ouvrage à reprendre cette charge. C'est pourquoi, nous considérons les bassins en pleine capacité à reprendre 570 kg/m².
