130 Rue de Rivoli – LILLE FIVES (59)

Rapport V2 : le 22/02/2024

RAPPORT DE DIAGNOSTIC

**MISSION DE DIAGNOSTIC DES BATIMENTS A/L10 et D/L18
SUR LE SITE DU SGAMI A LILLE FIVES (59)**

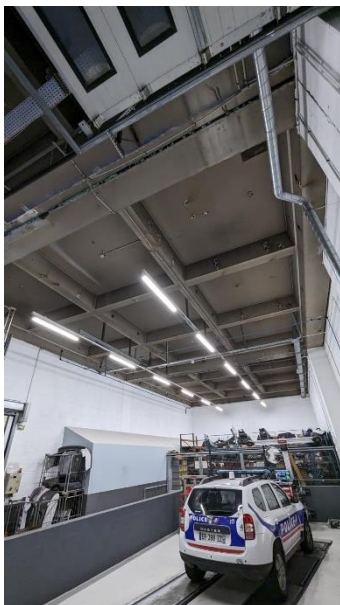
**Sous face du plancher haut
rez-de-chaussée**

Nous ne notons pas de désordre visible le plancher haut du niveau 0.

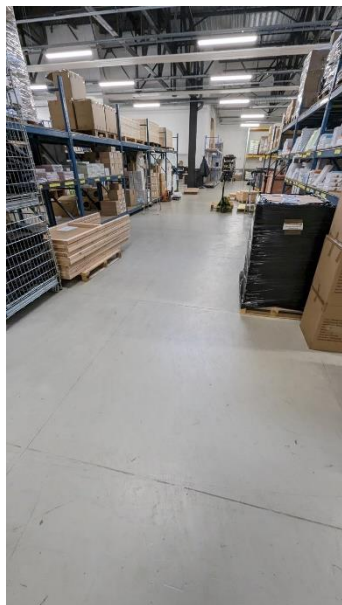
**Face supérieure du plancher
haut niveau 0**

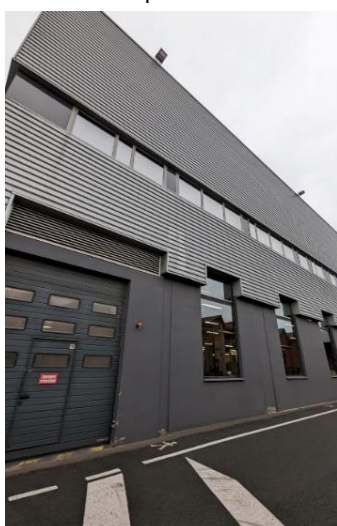
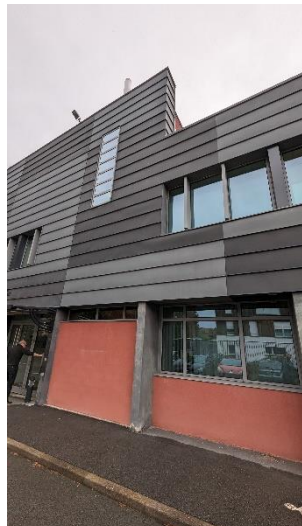
Maçonnerie de remplissage dans la hauteur du niveau 0. Un diagnostic avec sondage est nécessaire pour déterminer la composition exacte et les possibilités d'évolution si nécessaires.

Maçonneries de remplissage dans la hauteur du rez-de-chaussée

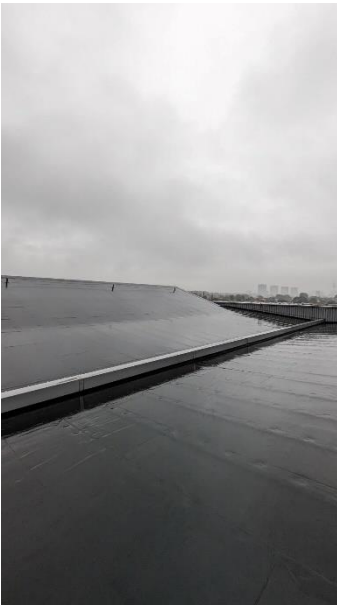
Le complexe d'étanchéité est en état de vétusté moyen. L'autoprotection semble faible. La géométrie des plans de couverture est complexe, avec rampant couvrant les sheds, zone plate, zone centrale surélevée, nécessitant des raccords entre zones étanchées par soudure des feuilles de bitume, sans relevé. Support bac acier.

Etanchéité bicouche élastomère

Il peut être envisager une révision des relevés et jonctions entre zones.

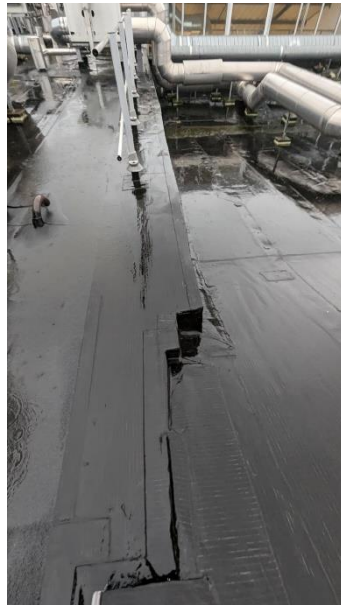
Complexité des raccords d'étanchéité entre zones de différentes pentes et altimétries

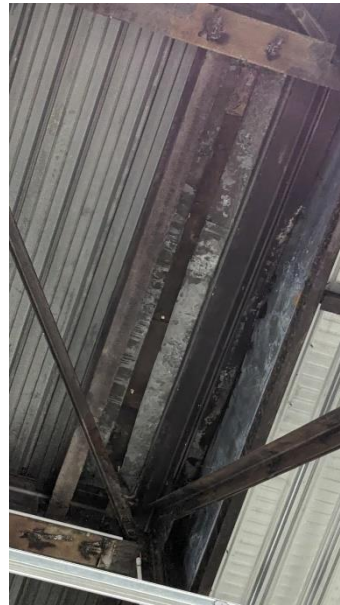
Stagnation d'eau importante en partie centrale

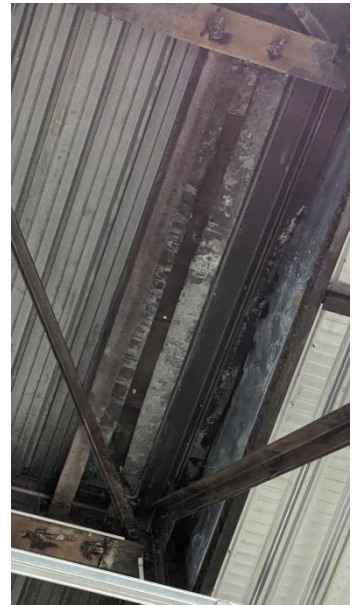
Des traces d'infiltrations sont visibles en sous face, dans la zone centrale.

Traces d'infiltration en sous face de la partie centrale

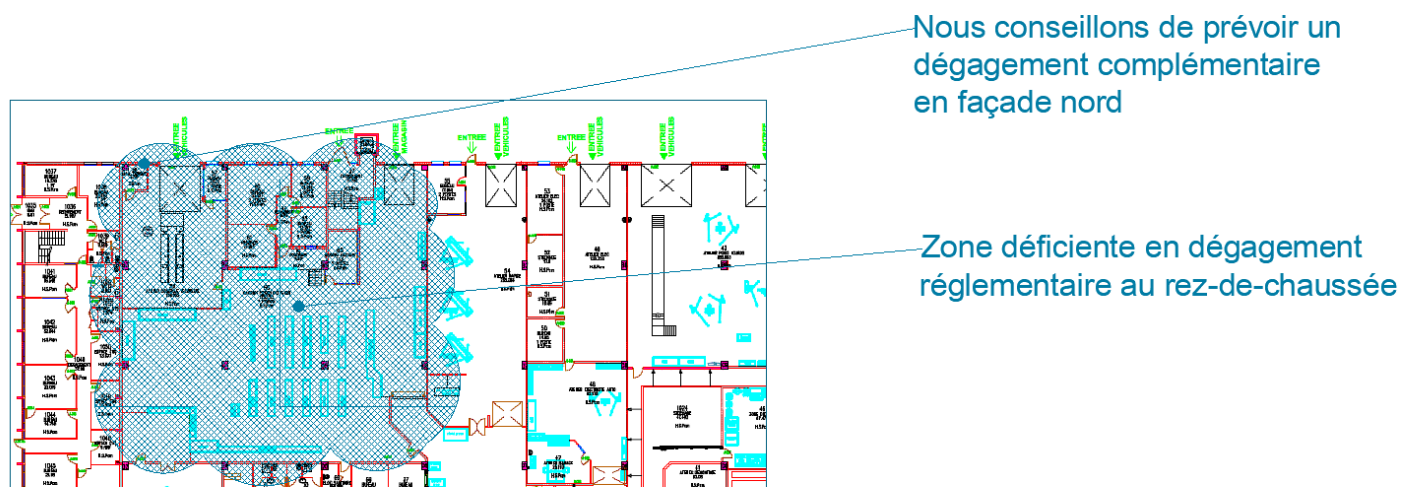
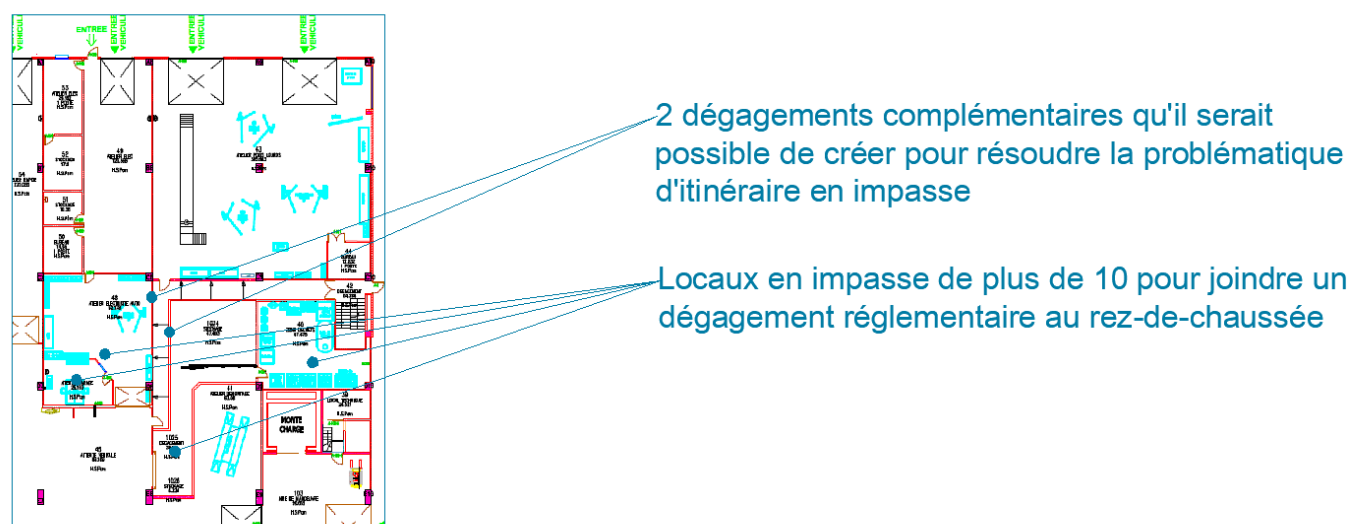
Nous notons une non-conformité des dégagements pour la zone regroupant l'atelier contrôle technique et le magasin pièce détachées et bureaux associés. Le nombre de dégagement requis est de 2 dégagements totalisant 2UP, pour un dégagement de 1UP existant. Il faut noter que nous ne considérons pas dans les dégagements réglementaires les portes sectionnelles et portes à dévêtissement latéral ou vertical, en application de la réglementation code du travail actuellement en vigueur. Nous conseillons la création d'une porte issue de secours complémentaire en façade nord pour s'affranchir de cette non-conformité.

Par ailleurs, nous notons également la présence d'itinéraire en impasse de plus de 10m concernant des locaux de la zone atelier électricité et de la zone stockage/déchets. Nous conseillons la création de 2 portes d'issue de secours donnant sur la circulation intérieure de la zone pour s'affranchir de cette non-conformité.

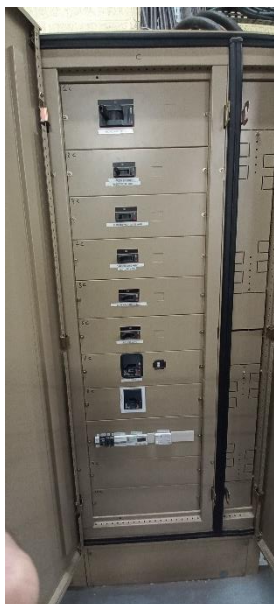
Les tableaux ont été installés en 2002/2003 et sont en bon état général.

TGBT (2002)

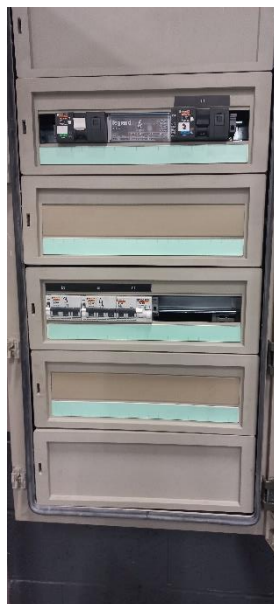
TGS (2002)

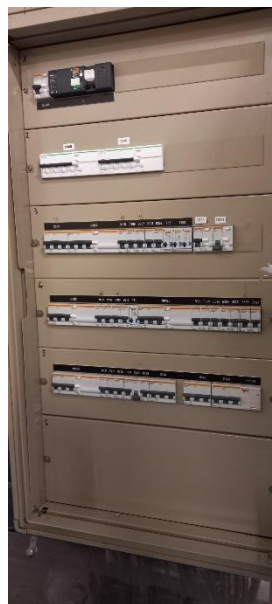
Tableaux de distribution ateliers (2002)

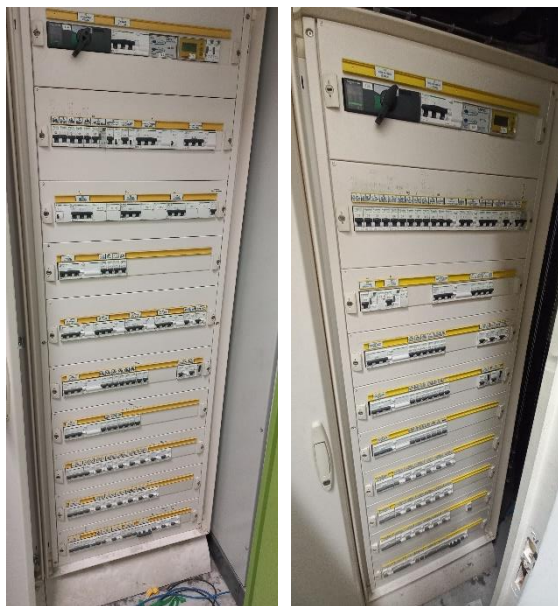
Les tableaux électriques situés au niveau R+1 du bâtiment A sont plus récents, ils ont été installés en 2011 et sont en très bon état.

TD 1^{er} étage bâtiment A (2011)

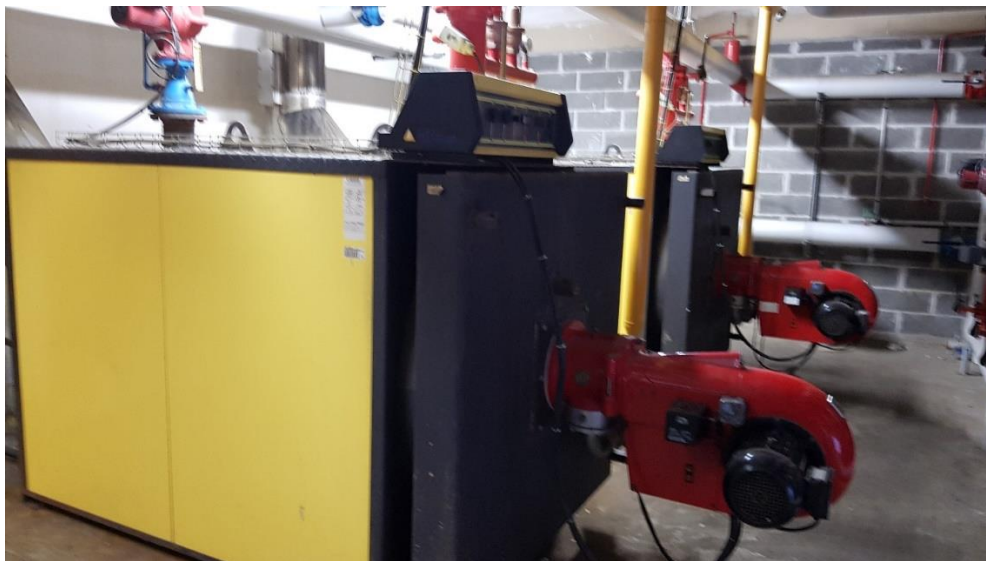
Les chaudières sont de marque IDEAL STANDARD type TECHNIS 900. Elles datent de 2002.

- ➔ Les chaudières disposent d'un état visuel correct.
- ➔ La performance énergétique de l'équipement est faible.

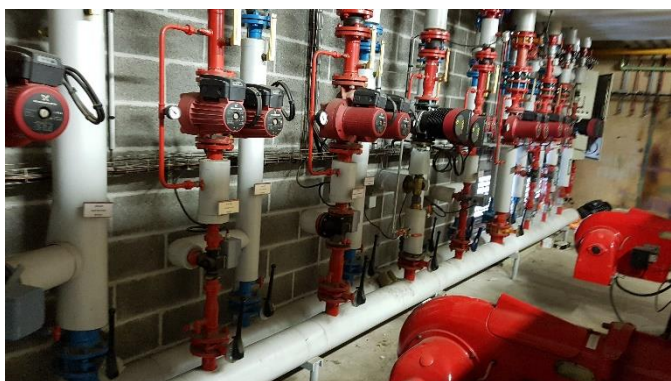
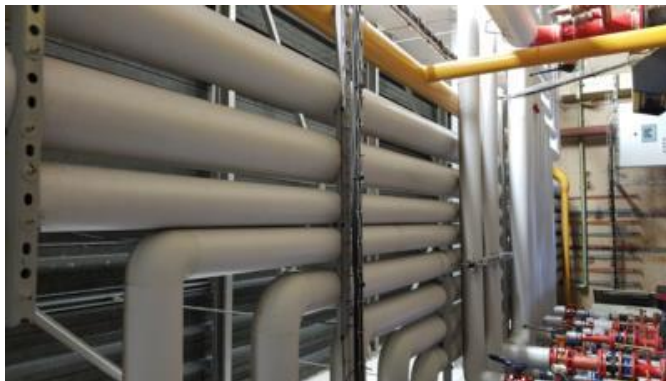
D'un point de vue de la performance énergétique, les pompes de circulation sont en circulation hors saison de chauffe.
