# Rapport de repérage amiante avant réalisation de travaux dans un immeuble bâti

Rapport N° : 22124697/S2/1/AM-RTV\_V1

680205001V-QUARTIER DIO GEP

LOGEMENT46

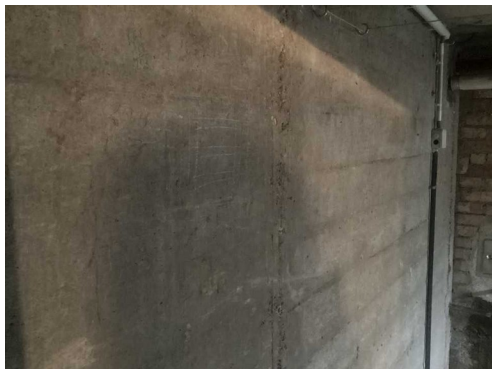
P27	ZPSO 17
R-1 -> CHAUFFERIE

Murs et cloisons maçonnées "en dur" -> Enduits lissés, projetés ou talochés

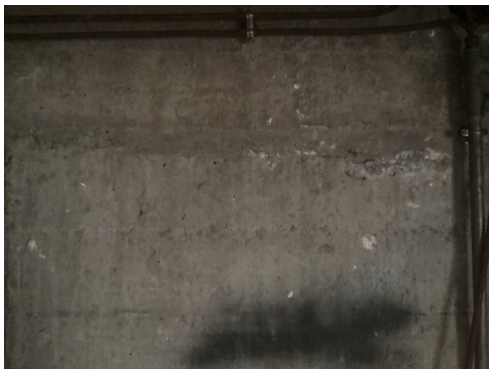
P28	ZPSO 17
R-1 -> CHAUFFERIE

Murs et cloisons maçonnées "en dur" -> Enduits lissés, projetés ou talochés

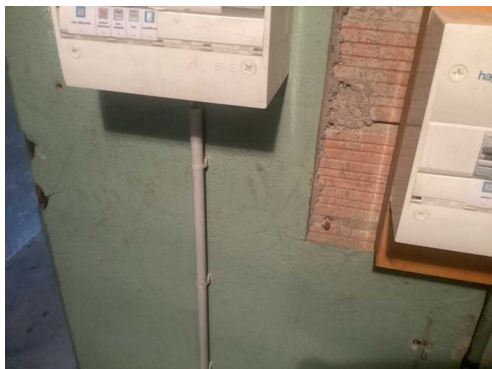
P25	ZPSO 16
R-1 -> CAVE

Murs et cloisons maçonnées "en dur" -> Enduits de ragréage, débullage, lissage

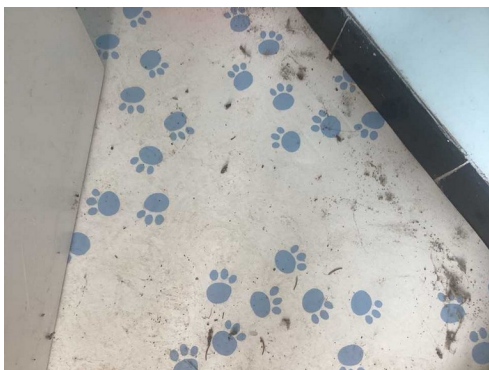
P13	ZPSO 9
RDC -> 003

Revêtements de sol -> Colles non bitumineuses

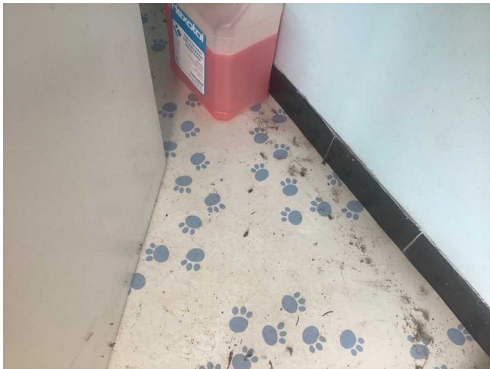
P14	ZPSO 9
RDC -> 003

Revêtements de sol -> Colles non bitumineuses

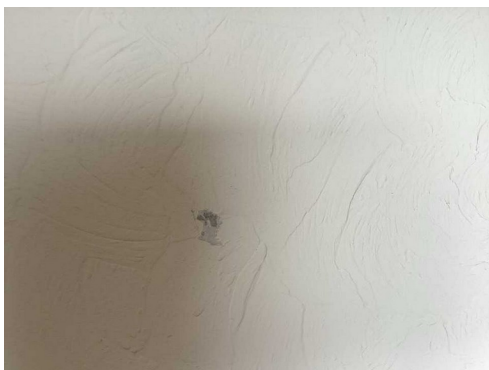
P5	ZPSO 5
RDC -> 010

Murs et cloisons maçonnées "en dur" -> Enduits lissés, projetés ou talochés

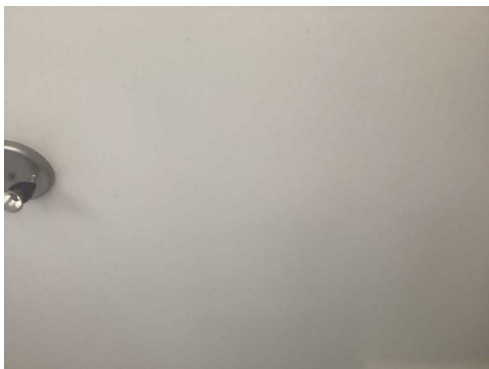
P1	ZPSO 2
RDC -> 011

Plafonds -> Enduits de ragréage, débullage, lissage

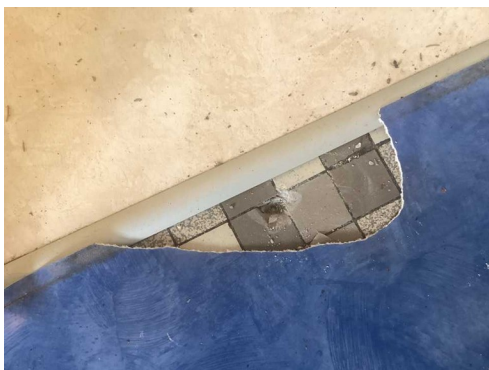
P23	ZPSO 15
RDC -> 011

Revêtements de sol -> Colles de carrelage

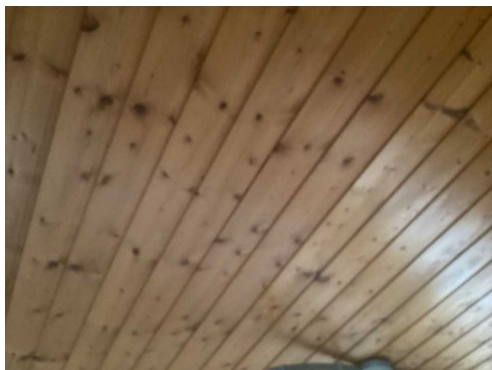
S9	ZPSO 3
RDC -> 009

Plafonds -> Enduits de ragréage, débullage, lissage

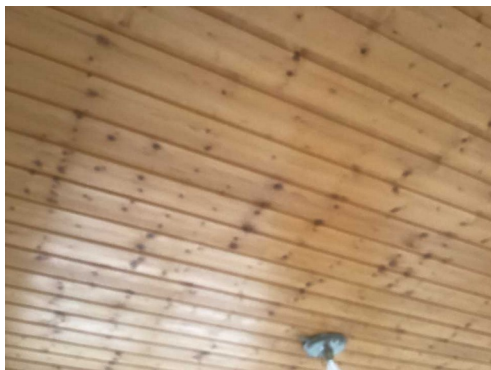
S10	ZPSO 3
RDC -> 010

Plafonds -> Enduits de ragréage, débullage, lissage

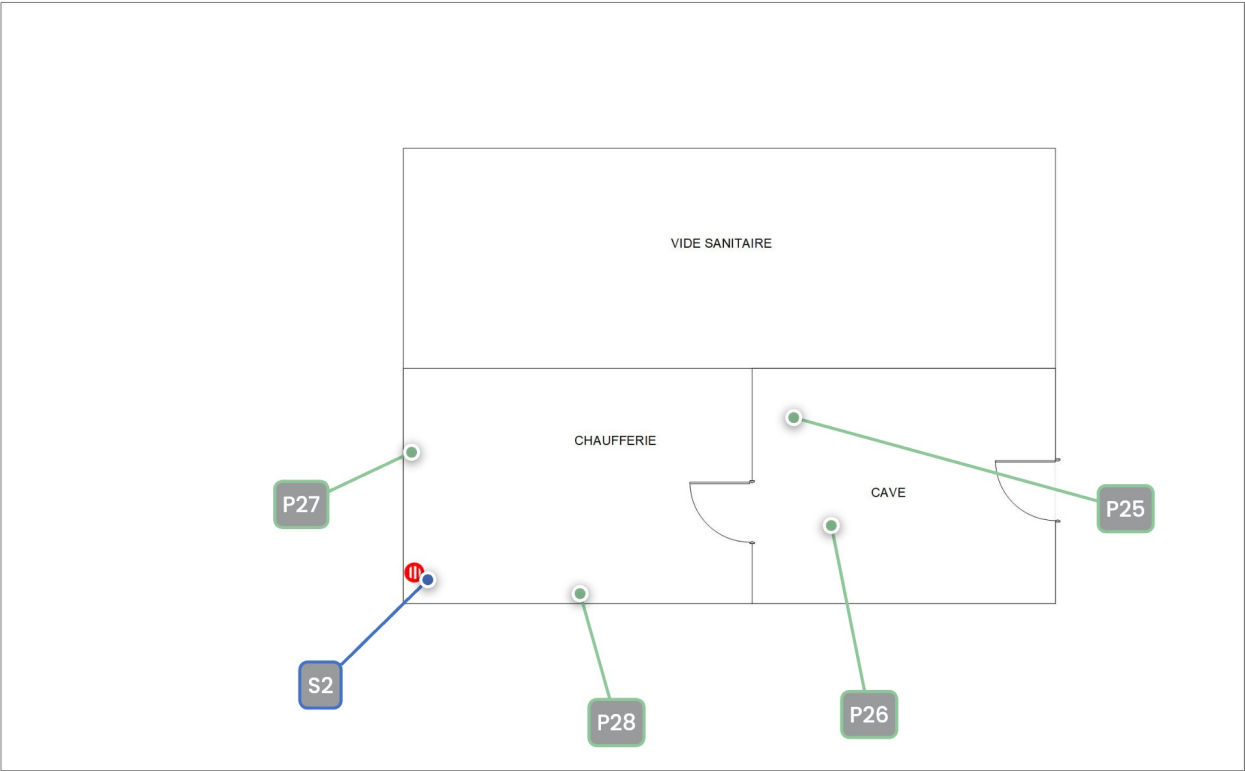
PLANCHE DE REPERAGE TECHNIQUE		
La planche de repérage est indissociable du rapport		
ADRESSE	680205001V- QUARTIER DIO GEP 2 rue Schachen 68890 MEYENHEIM	
Localisation  R-1	Date visite	Le 23/05/2024
	Auteur	Thomas BOITEUX
	N° dossier	22124697/S2/1
	Planche	2 / 3
	Indice	1
Vue utilisée :		
<div>Matériaux et produits contenant de l'amiante :</div> <div><div>Conduits (Liste B)</div></div>

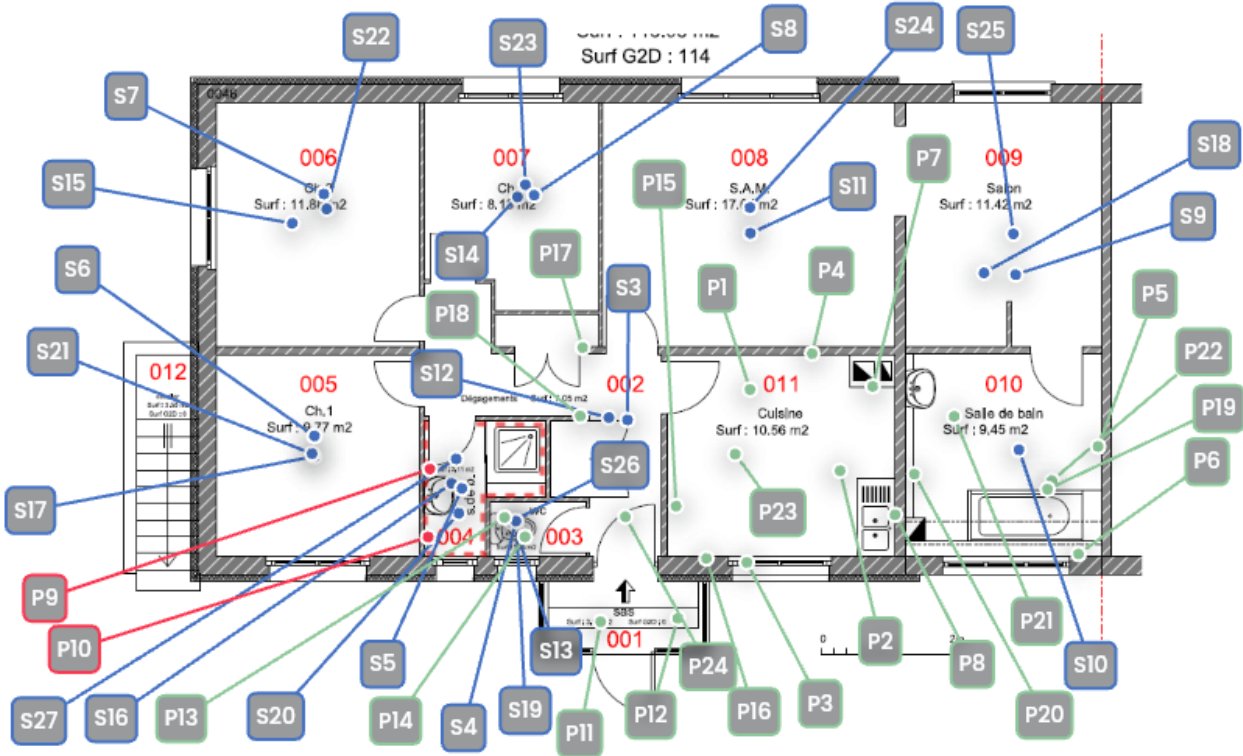
Matériaux et produits contenant de l'amiante :	
---	Colles de faïence
