Pré-Rapport de repérage amiante avant certaines opérations réalisées dans les immeubles bâtis (dit « avant-travaux »)

Numéro de dossier : **UNIVCA_20220718_DATBAT**
Norme employée : **AFNOR NFX 46-020**
Date du repérage : **18/07/2022**
Heure d'arrivée : **08 h 00**
Date émission : **29/08/2022**

Adresse : **INFORMATIQUE et R&T**
5 Avenue Blaise Pascal
63170 AUBIERE

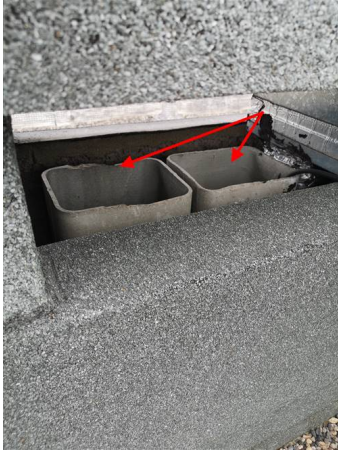
Toiture	Identifiant : M0042 Description : Conduit fibres-ciment (A) d'aération	sur connaissance de l'opérateur (Voir rapport N°UNIVCA_20210413_DTACREA)	Bon état
