## DIAGNOSTIC PLOMB AVANT TRAVAUX

Dossier N° 2018-09-158 HCL RS PAVILLON RHONE

Pavillon Rhône  
boulevard Edouard Herriot  
83406 HYÈRES CEDEX

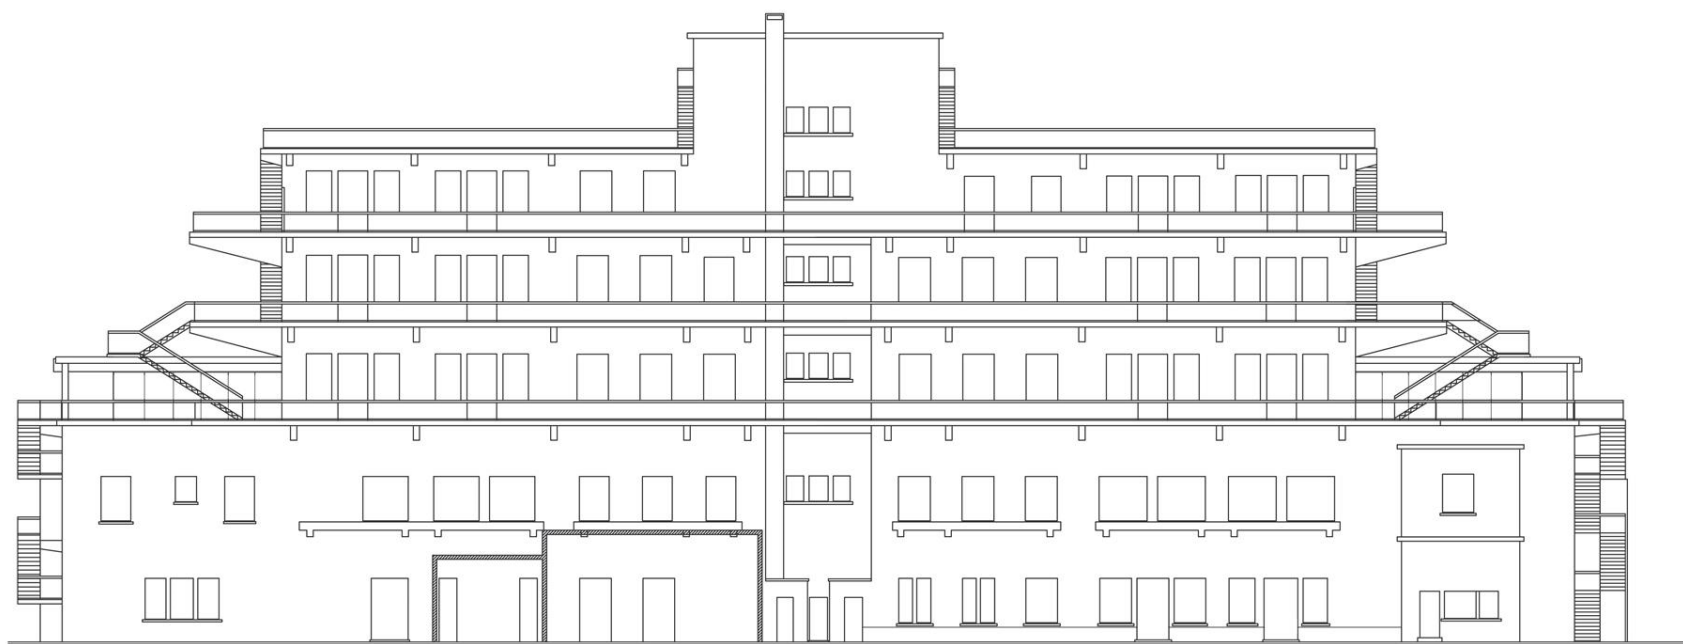
**Croquis N°1 - Façade Nord**

N°	Zone	Unité de diagnostic	Substrat	Revêtement apparent	Localisation	Résultats (mg/cm²)	Observations
18	Toutes zones	Balcon Sous-face	Enduit	Peinture	C	0,03	
19	Toutes zones	Bardages	Fibres-ciment	Absence de revêtement	MD	0,02	Absence de revêtement
2	Toutes zones	Conduit de fluide	Métal	Peinture	C	0,9	
3	Toutes zones	Escalier Structure entière	Enduit	Peinture	MD	0,8	
4	Toutes zones	Fenêtres Appuis de fenêtre	Enduit	Peinture	C	0,03	
5	Toutes zones	Fenêtres Embrasure	Enduit	Peinture	MD	0,02	
6	Toutes zones	Garde-corps	Aluminium	Absence de revêtement	C	0,04	Absence de revêtement
7	Toutes zones	Main-courante	Aluminium	Absence de revêtement	MD	0,02	Absence de revêtement
10	Toutes zones	Murs et cloisons, parois verticales intérieures	Enduit	Peinture	C	0,04	
11	Toutes zones	Murs et cloisons, parois verticales intérieures Soubassement	Enduit	Peinture	MD	0,02	
12	Toutes zones	Plafond	Enduit	Peinture	C	0,03

13	Toutes zones	Portes Embrasures	Enduit	Peinture	MD	0,04	
16	Toutes zones	Poteaux	Enduit	Peinture	C	0,03	
17	Toutes zones	Poutres	Enduit	Peinture	MD	0,02	
20	Toutes zones				C	0,02	
21	Toutes zones				MD	0,05	
22	Toutes zones				C	0,02	
23	Toutes zones				MD	0,02	
Nombre d'unités de diagnostic			Total	Positives	Non mesurées		
			14	0	3

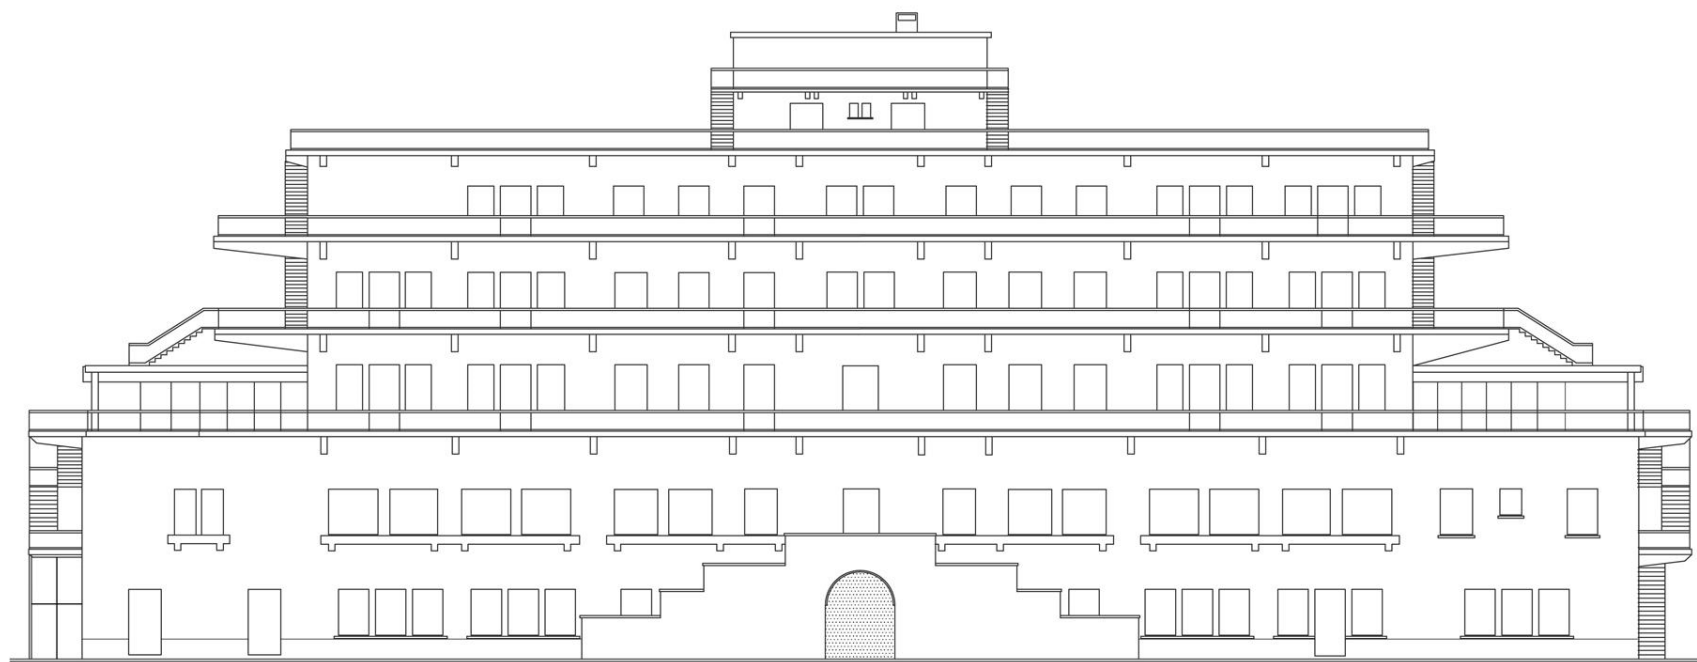
**Croquis N°2 - Façade Sud**

N°	Zone	Unité de diagnostic	Substrat	Revêtement apparent	Localisation	Résultats (mg/cm²)	Observations
24	Toutes zones	Balcon Sous-face	Enduit	Peinture	C	0,02	
25	Toutes zones	Bardages	Fibres-ciment	Absence de revêtement	MD	0,02	Absence de revêtement
26	Toutes zones	Conduit de fluide	Métal	Peinture	C	0,8	
27	Toutes zones	Escalier Structure entière	Enduit	Peinture	MD	0,8	
28	Toutes zones	Fenêtres Appuis de fenêtre	Enduit	Peinture	C	0,02	
29	Toutes zones	Fenêtres Embrasure	Enduit	Peinture	MD	0,05	
30	Toutes zones	Garde-corps	Aluminium	Absence de revêtement	C	0,02	Absence de revêtement
31	Toutes zones	Main-courante	Aluminium	Absence de revêtement	MD	0,02	Absence de revêtement
32	Toutes zones	Murs et cloisons, parois verticales intérieures	Enduit	Peinture	C	0,03	
33	Toutes zones	Murs et cloisons, parois verticales intérieures Soubassement	Enduit	Peinture	MD	0,02	
36	Toutes zones	Plafond	Enduit	Peinture	C	0,04

37	Toutes zones	Portes Embrasures	Enduit	Peinture	MD	0,03	
38	Toutes zones	Poteaux	Enduit	Peinture	C	0,02	
39	Toutes zones	Poutres	Enduit	Peinture	MD	0,02	
40	Toutes zones				C	0,01	
41	Toutes zones				MD	0,02	
42	Toutes zones				C	0,02	
43	Toutes zones				MD	0,02	
44	Toutes zones				C	0,02	
45	Toutes zones				MD	0,02	
Nombre d'unités de diagnostic			Total	Positives	Non mesurées		
			14	0	3

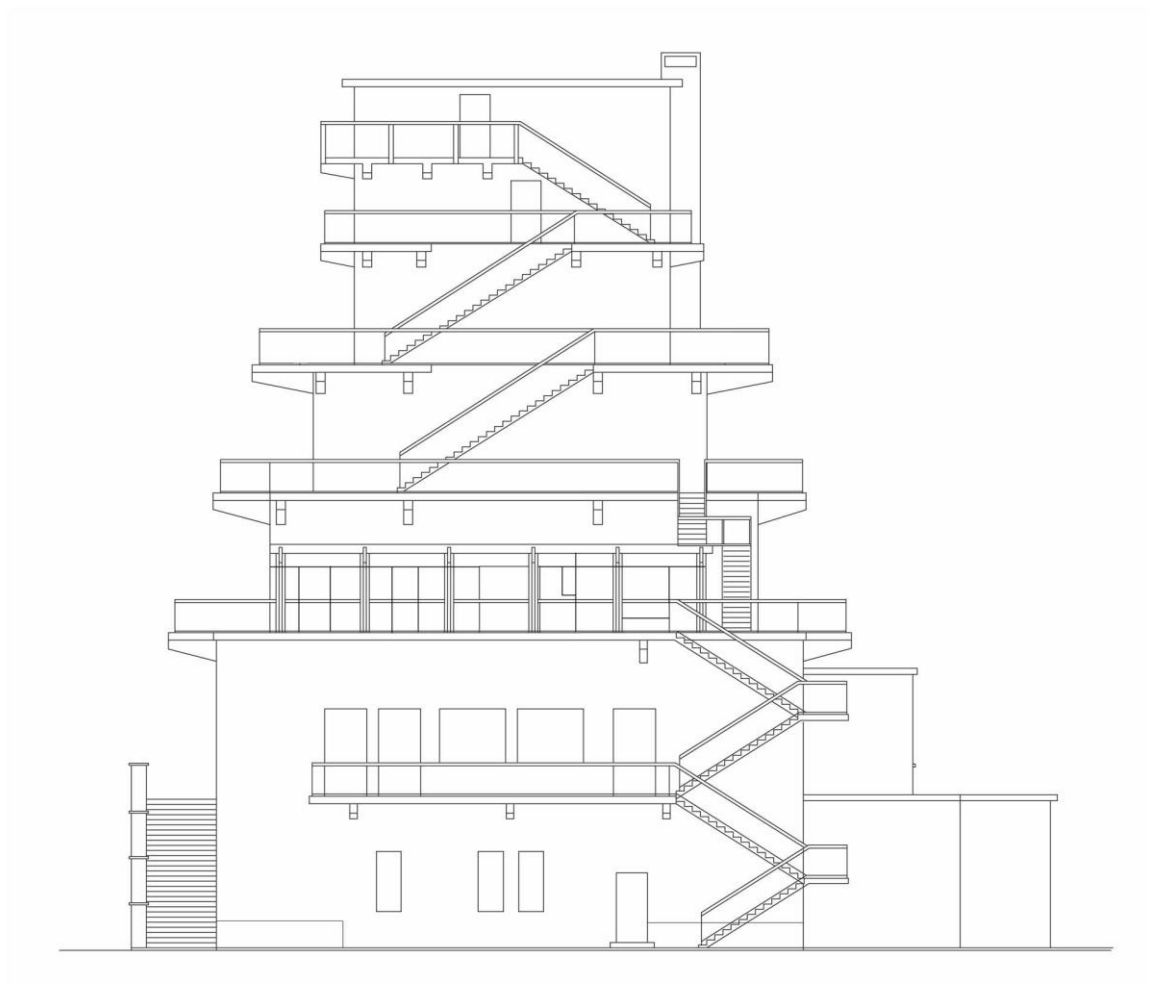
**Croquis N°3 - Façade Est**

N°	Zone	Unité de diagnostic	Substrat	Revêtement apparent	Localisation	Résultats (mg/cm²)	Observations
46	Toutes zones	Balcon Sous-face	Enduit	Peinture	C	0.05	
47					MD	0.03	
	Toutes zones	Bardages	Fibres-ciment	Absence de revêtement			Absence de revêtement
48	Toutes zones	Conduit de fluide	Métal	Peinture	C	0.9	
49					MD	0.7	
50	Toutes zones	Escalier Structure entière	Enduit	Peinture	C	0.05	
51					MD	0.05	
52	Toutes zones	Fenêtres Appuis de fenêtre	Enduit	Peinture	C	0.03	
53					MD	0.02	
54	Toutes zones	Fenêtres Embrasure	Enduit	Peinture	C	0.02	
55					MD	0.02	
	Toutes zones	Garde-corps	Aluminium	Absence de revêtement			Absence de revêtement
	Toutes zones	Main-courante	Aluminium	Absence de revêtement			Absence de revêtement
56	Toutes zones	Murs et cloisons, parois verticales intérieures	Enduit	Peinture	C	0.02	
57					MD	0.02	
58	Toutes zones	Murs et cloisons, parois verticales intérieures Soubassement	Enduit	Peinture	C	0.02

59					MD	0.02	
60	Toutes zones	Plafond	Enduit	Peinture	C	0.02	
61					MD	0.03	
62	Toutes zones	Portes Embrasures	Enduit	Peinture	C	0.04	
63					MD	0.02	
64	Toutes zones	Poteaux	Enduit	Peinture	C	0.05	
65					MD	0.02	
66	Toutes zones	Poutres	Enduit	Peinture	C	0.02	
67					MD	0.03	
Nombre d'unités de diaagnostic			Total		Positives		Non mesurées
			14		0		3

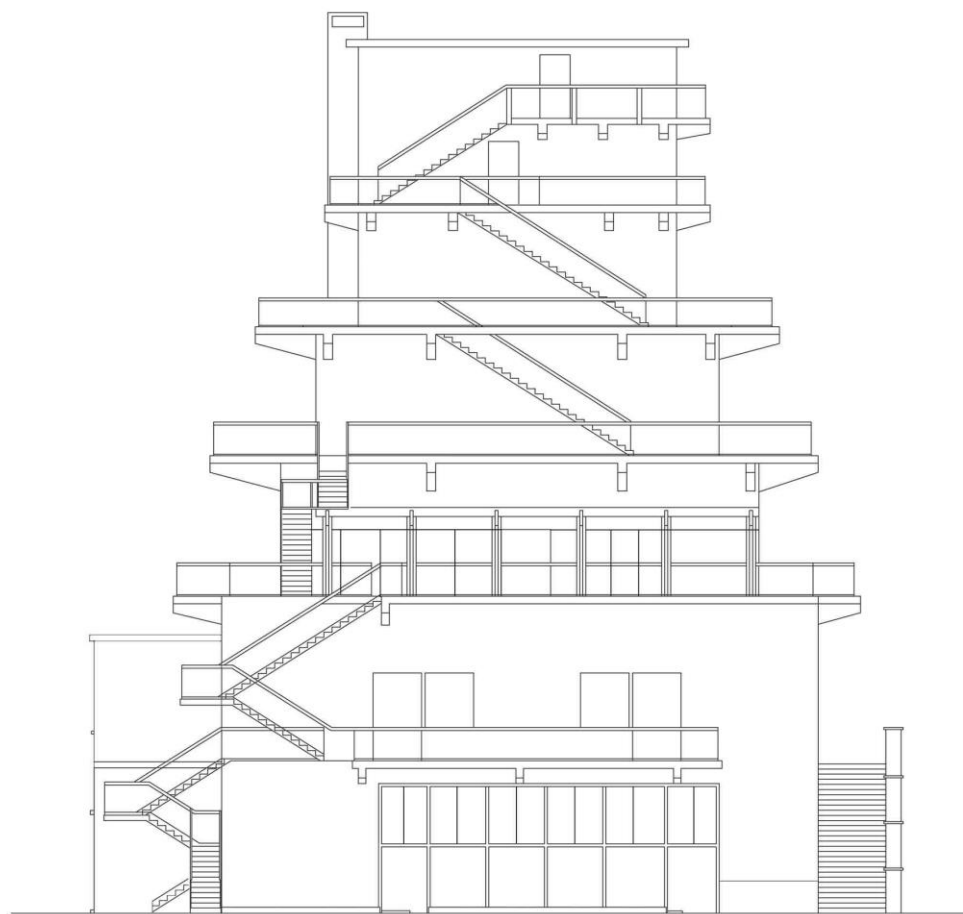
**Croquis N°4 - Façade Ouest**

N°	Zone	Unité de diagnostic	Substrat	Revêtement apparent	Localisation	Résultats (mg/cm²)	Observations
68	Toutes zones	Balcon Sous-face	Enduit	Peinture	C	0,02	
69					MD	0,02	
	Toutes zones	Bardages	Fibres-ciment	Absence de revêtement			Absence de revêtement
70	Toutes zones	Conduit de fluide	Métal	Peinture	C	0,6	
71					MD	0,8	
72	Toutes zones	Escalier Structure entière	Enduit	Peinture	C	0,02	
73					MD	0,05	
74	Toutes zones	Fenêtres Appuis de fenêtre	Enduit	Peinture	C	0,02	
75					MD	0,04	
76	Toutes zones	Fenêtres Embrasure	Enduit	Peinture	C	0,03	
77					MD	0,06	
	Toutes zones	Garde-corps	Aluminium	Absence de revêtement			Absence de revêtement
	Toutes zones	Main-courante	Aluminium	Absence de revêtement			Absence de revêtement
78	Toutes zones	Murs et cloisons, parois verticales intérieures	Enduit	Peinture	C	0,02	
79					MD	0,02	
80	Toutes zones	Murs et cloisons, parois verticales intérieures Soubassement	Enduit	Peinture	C	0,02

81					MD	0,05	
82	Toutes zones	Plafond	Enduit	Peinture	C	0,02	
83					MD	0,03	
84	Toutes zones	Portes Embrasures	Enduit	Peinture	C	0,05	
85					MD	0,02	
86	Toutes zones	Poteaux	Enduit	Peinture	C	0,03	
87					MD	0,02	
88	Toutes zones	Poutres	Enduit	Peinture	C	0,02	
89					MD	0,02	
Nombre d'unités de diaagnostic			Total		Positives		Non mesurées
			14		0		3

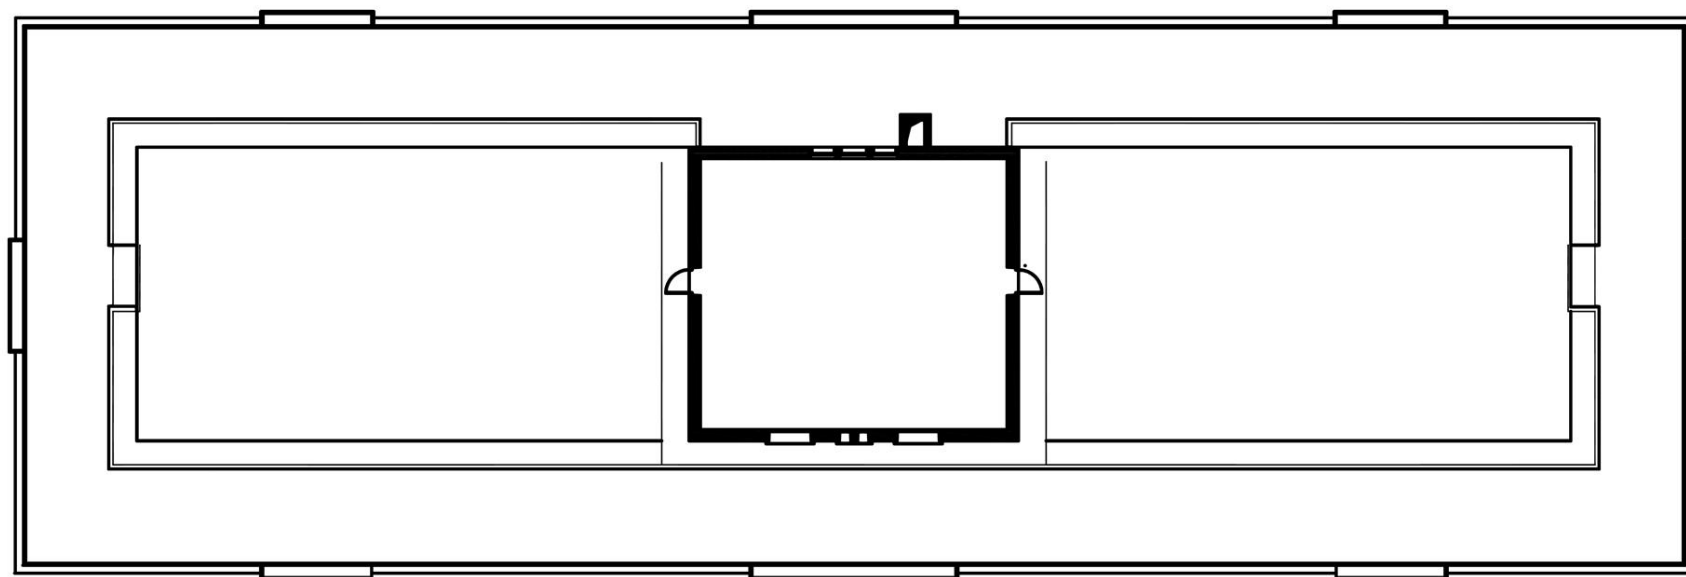
**Croquis N°5 - Toiture-Terrasse**

N°	Zone	Unité de diagnostic	Substrat	Revêtement apparent	Localisation	Résultats (mg/cm²)	Observations
	Sol	Revêtement de sol	Carrelage	Absence de revêtement			Absence de revêtement
	Sol	Revêtement de sol	Etanchéité	Absence de revêtement			Absence de revêtement
	Sol	Revêtement de sol	Sable	Absence de revêtement			Absence de revêtement
Nombre d'unités de diagnostic			Total	Positives	Non mesurées		
			3	0	3
