HOSPICES CIVILS DE LYON

PAVILLON RHÔNE
HOPITAL RENEE SABRAN
840, Boulevard Edouard Herriot

DIAGNOSTIC DES CHARPENTES BOIS ET COUVERTURES

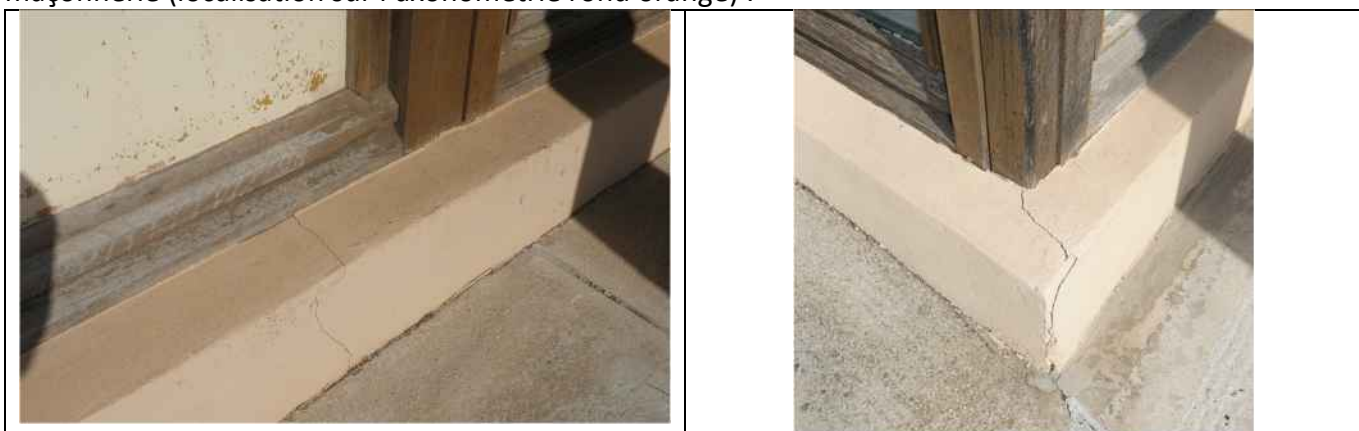
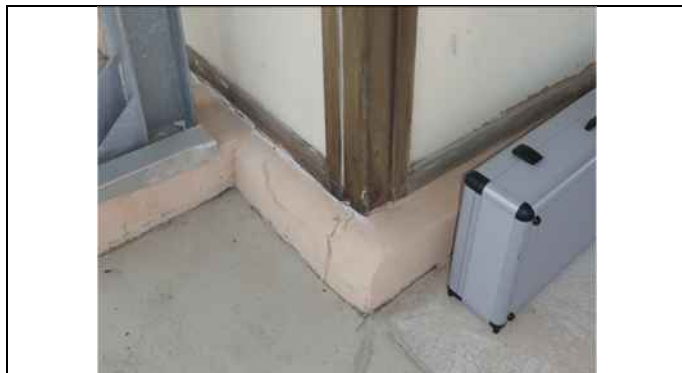
De plus à quelques endroits, plusieurs fissures sont présentes en partie basse au droit des longrines en maçonnerie (localisation sur l'axonométrie rond orange) :

Il faudra prendre en compte quelques reports de charge sur ces longrines lors de la vérification de la dalle Ba par le Bet béton. Voir rapport du Bet CEBA.

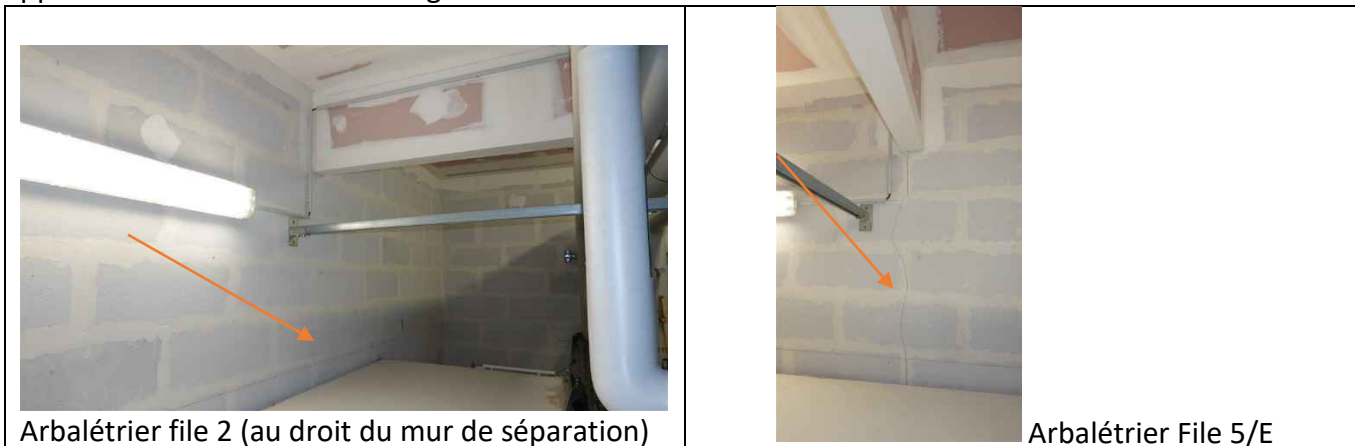
Nous avons pu remarquer sur les doublages verticaux réalisés en carreaux de béton cellulaire de type SIPOREX, des fissures au droit de quelques arbalétriers, ce qui démontre que ces arbalétriers prennent appuis désormais sur ces doublages :

Arbalétrier file 2 (au droit du mur de séparation)

Arbalétrier File 5/E

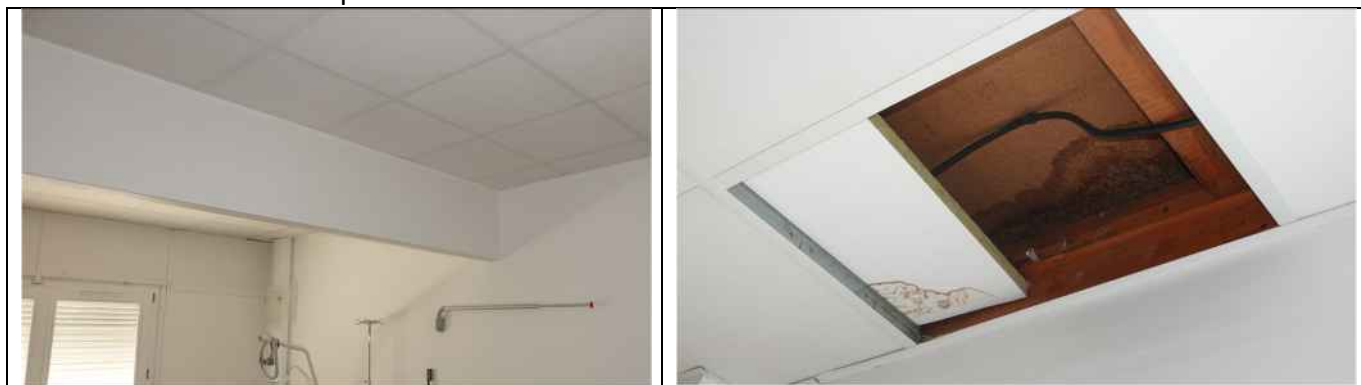
- Pour la zone ouest, un faux plafond en plaque acoustique 60x60 cm est disposé sous les pannes. Aucune isolation n'est présente et des infiltrations en rive ont été constatées :

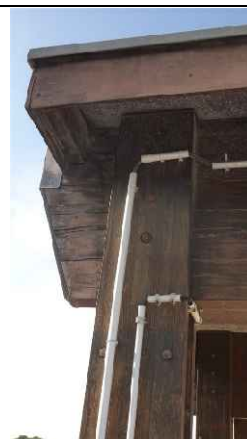
About d'arbalétrier avec fissurations : dégradations.

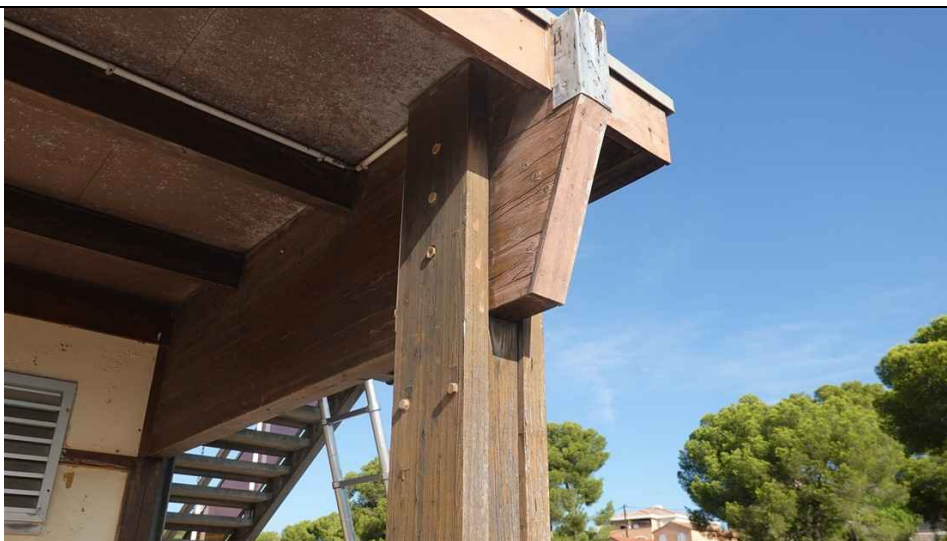
Fissures que l'on retrouve sur l'autre face. On peut noter la présence d'une protection d'about d'arbalétrier réalisée en zinc.

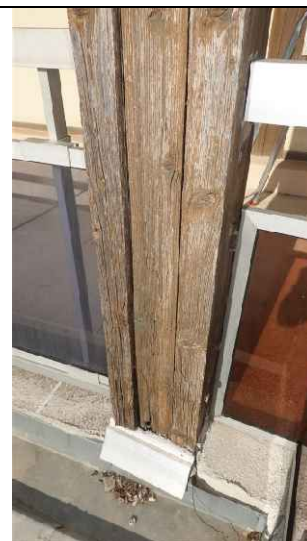
About des poteaux file 2 avec dégradations.

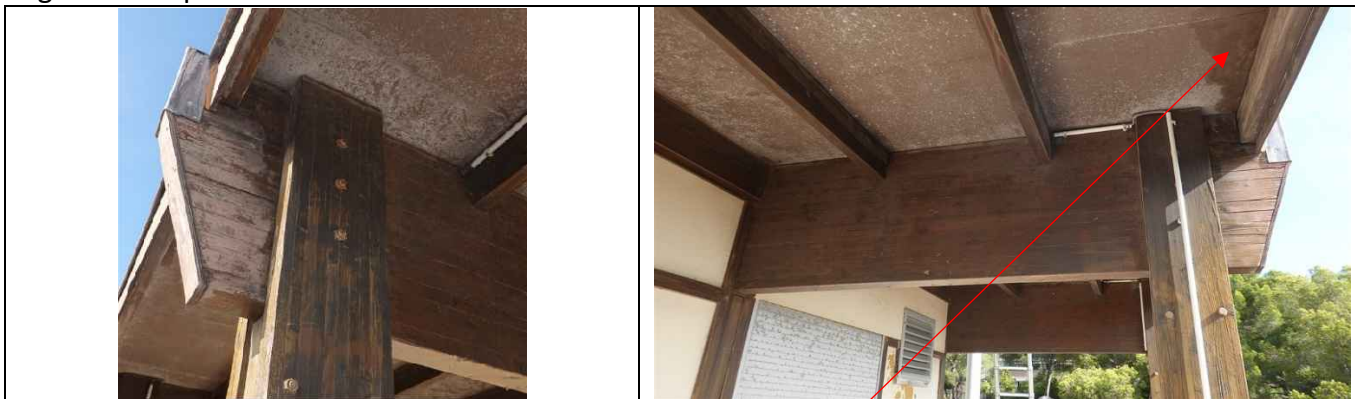
Arbalétrier file 2 avec des dégradations. Présence d'humidité sous le panneau bois.

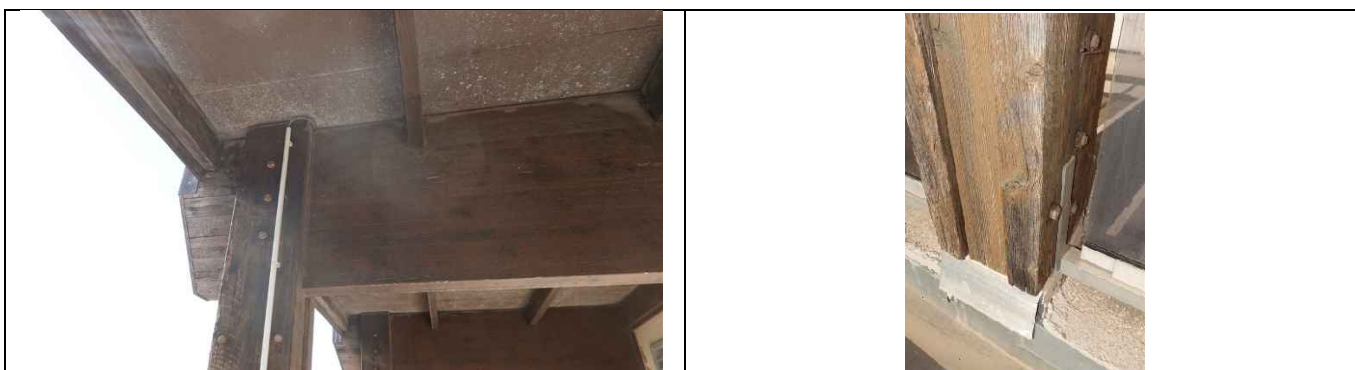
Arbalétrier file 3 avec dégradations.

Pied de poteau, file 3, avec dégradations.

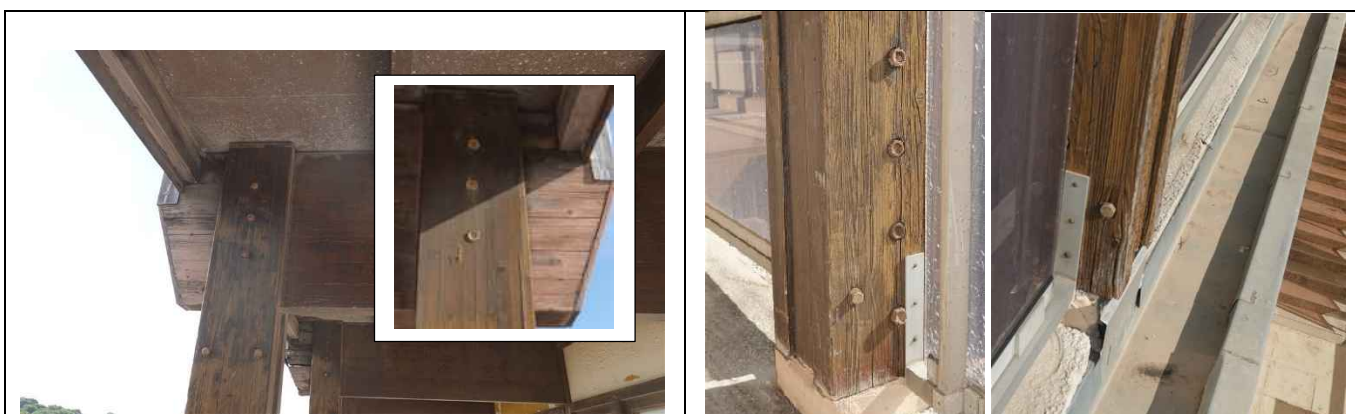
Arbalétrier file 4 avec dégradations.

Pied de poteau, file 4, avec dégradations.

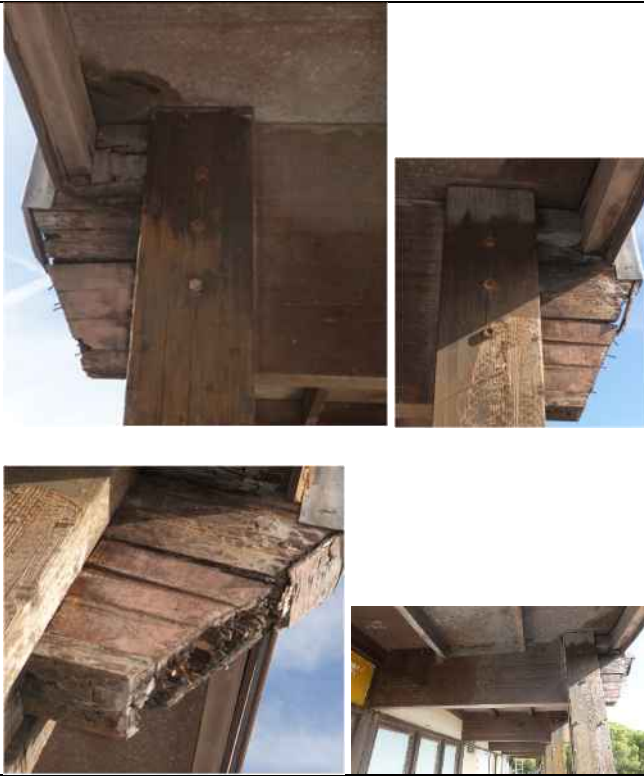
Arbalétrier file 5, fortes dégradations.

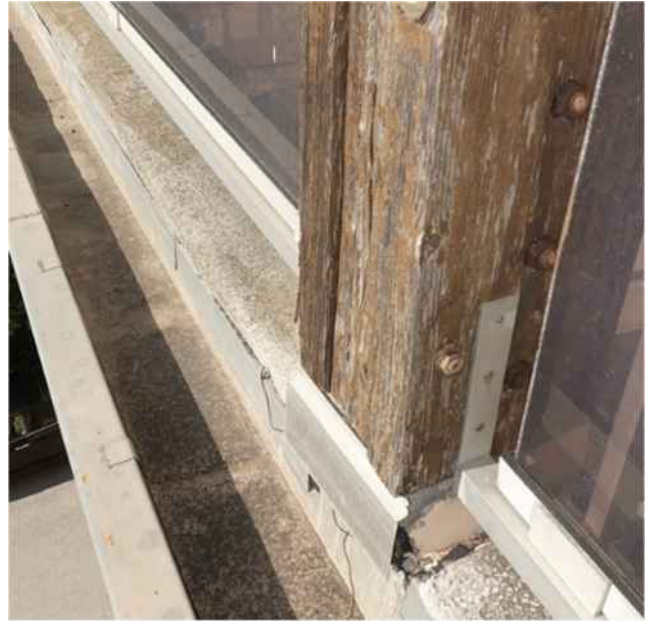
Pied de poteau, file 5, avec dégradations.

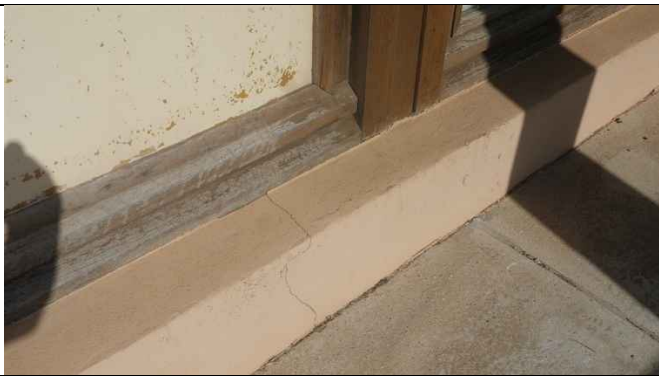
Fissuration de la longrine maçonnée, file 5/E.

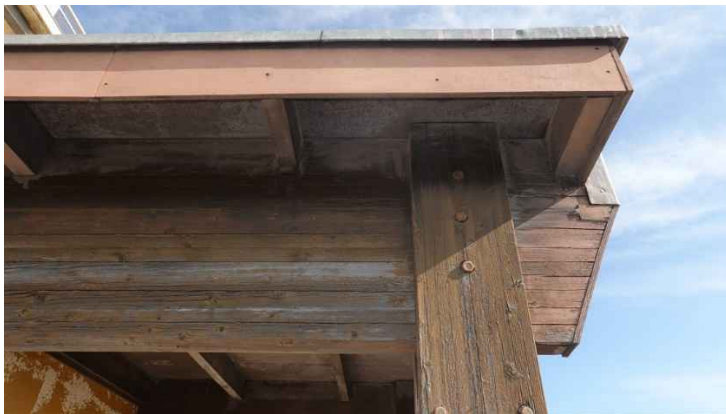
Arbalétrier, file 6, avec dégradations.

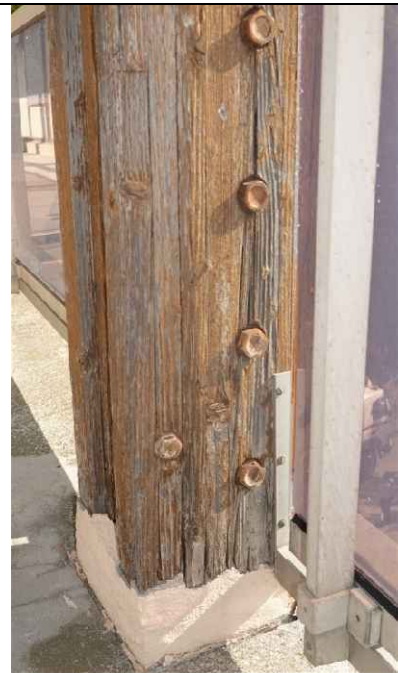
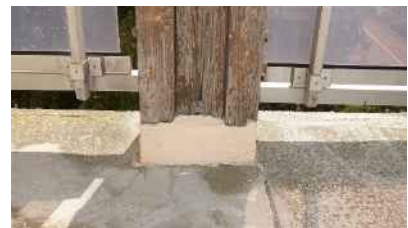
Pied de poteau, file 6, avec dégradations.

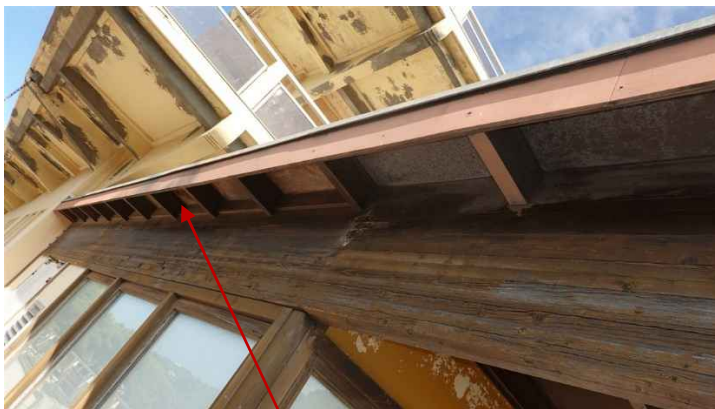
Arbalétrier de rive, file 6. Panneau en sous face support d'étanchéité fortement dégradé.

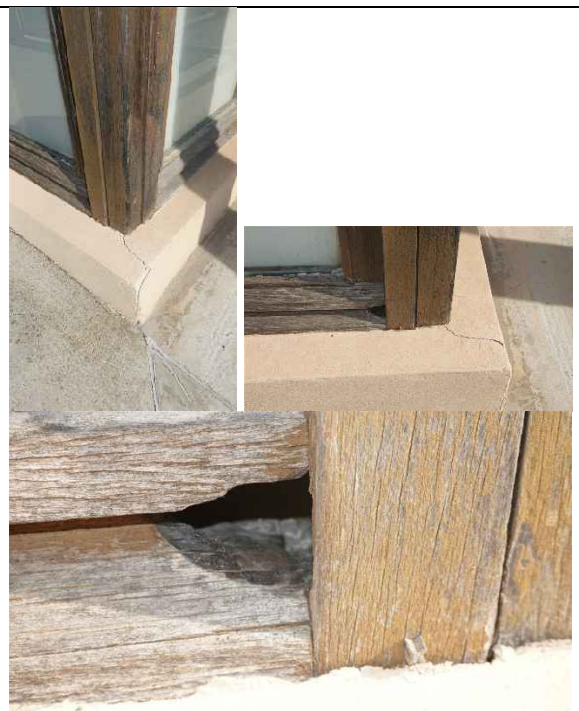
Fissuration de la longrine maçonnée, file 6/E. Présence d'un trou dans la menuiserie. Ancien départ de feu ?

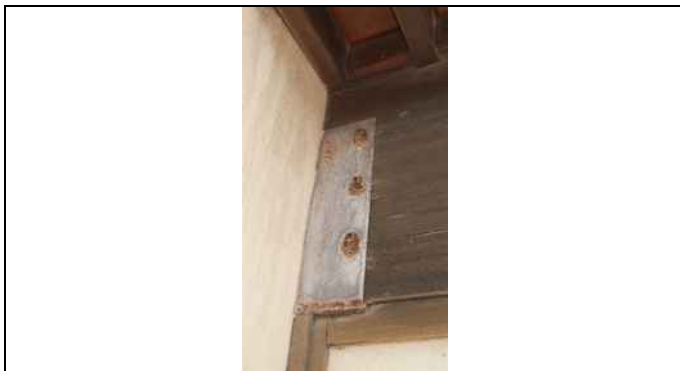
Fixation des arbalétriers contre le mur béton.
Platine corrodée.

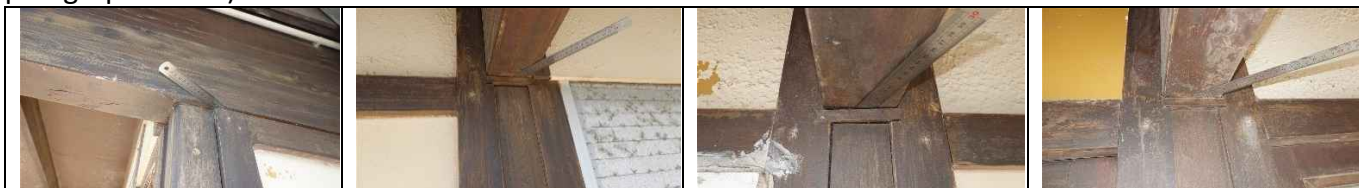
Si dans la plupart des cas, le réglet s'enfonce aisément entre l'arbalétrier et la plaquette bois, dans d'autre cas, le réglet ne passe pas. Nous pouvons noter aussi que les montants bois de la façade sont surement fixés contre les arbalétriers. Une partie des charges doivent transiter par ces éléments. Nous en tiendrons compte dans notre vérification calculatoire et nous donnerons au BET béton les descentes de charges induites.

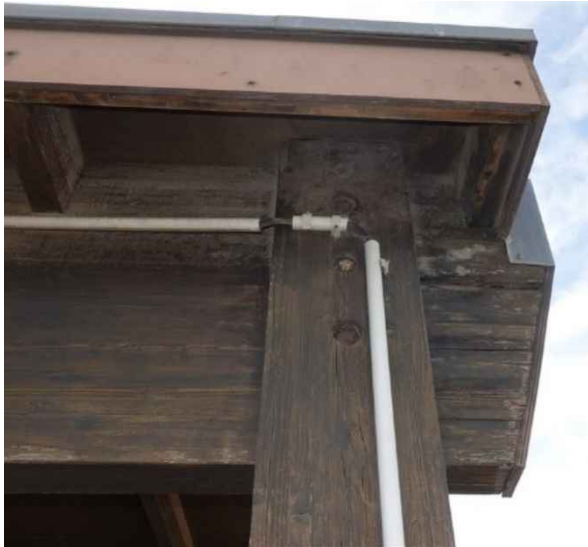
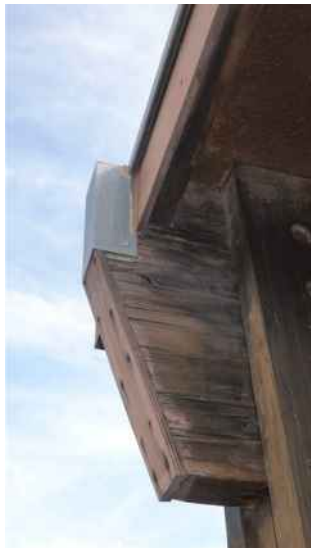
Arbalétrier, file 1, avec dégradations.

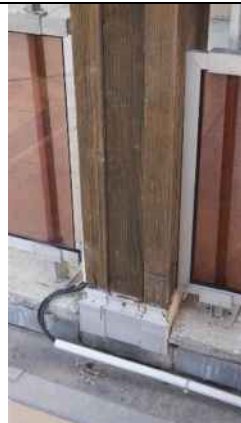
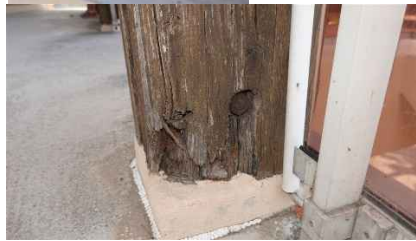
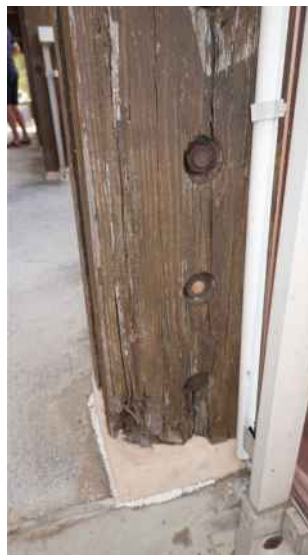
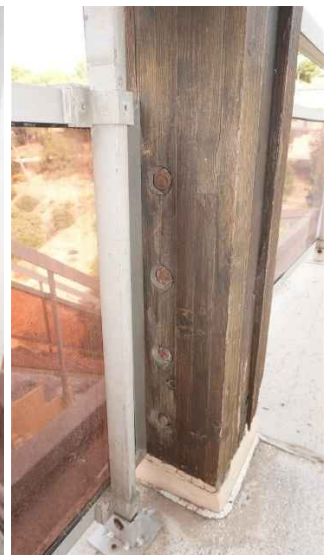
Pied de poteau, file 1, avec fortes dégradations.

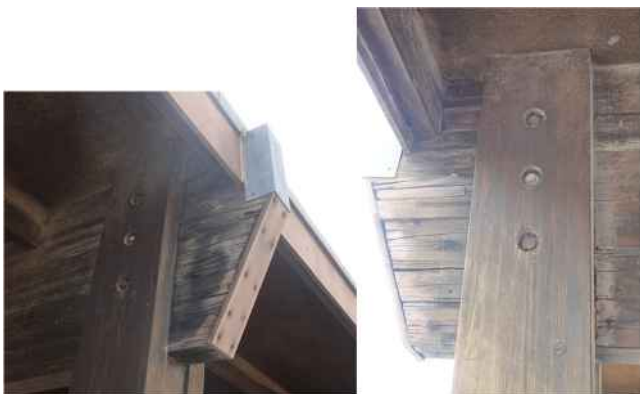
Arbalétrier, file 2, avec dégradations.

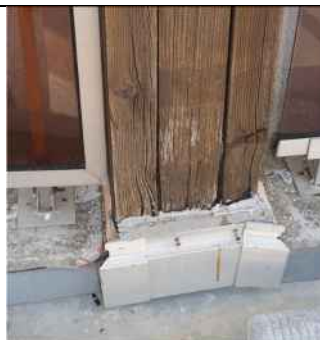
Pied de poteau, file 2, avec fortes dégradations.

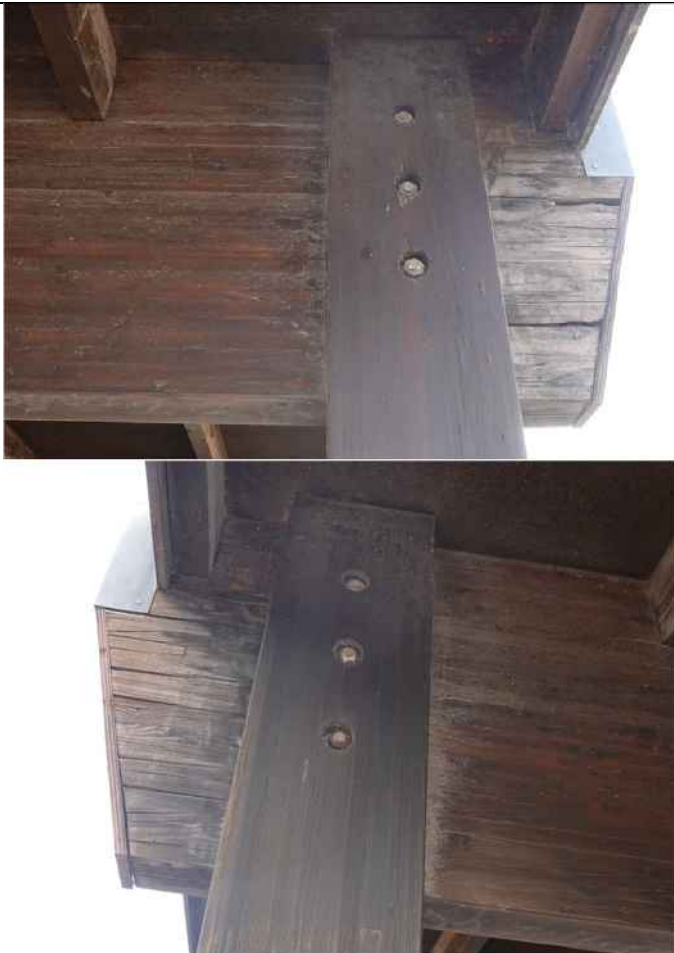
Arbalétrier, file 3, avec dégradations.

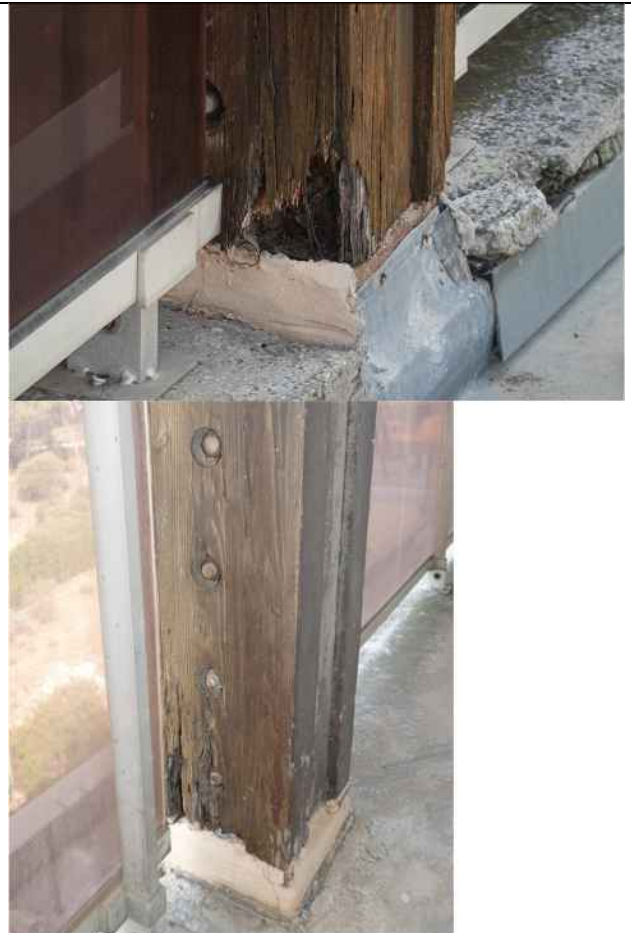
Pied de poteau, file 3, avec de fortes dégradations, des deux côtés.

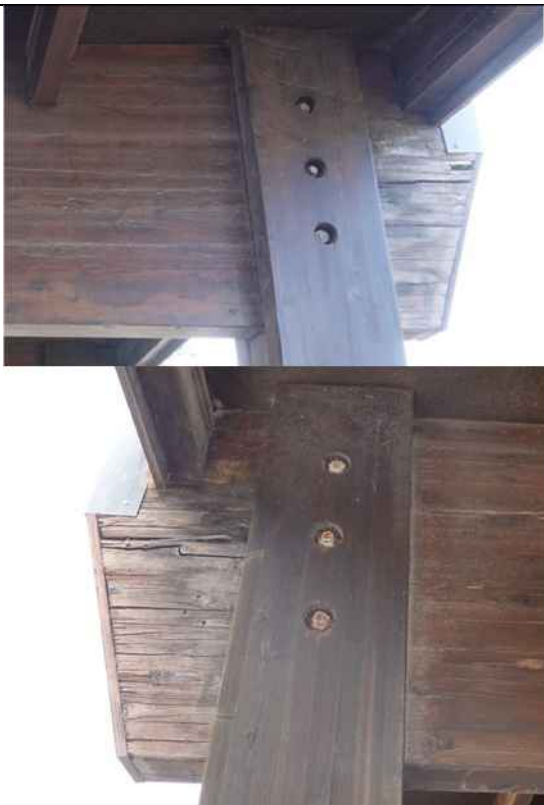
Arbalétrier, file 4, avec dégradations.

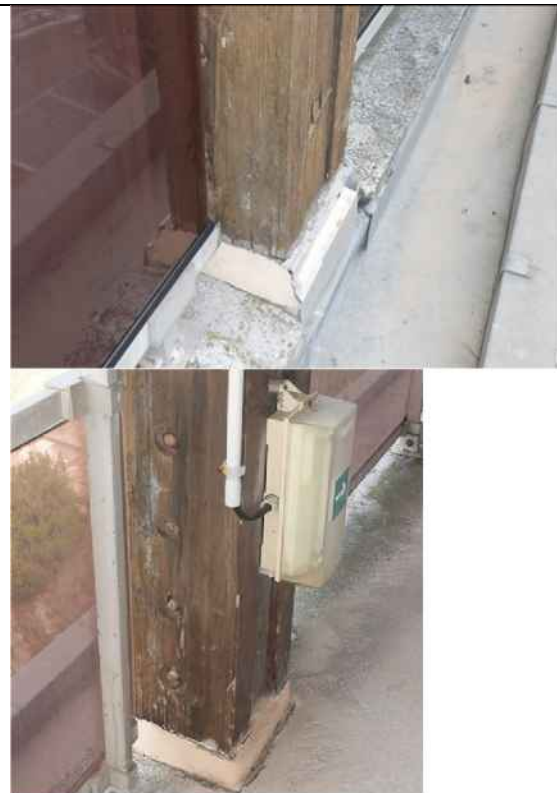
Pied de poteau, file 4, faiblement dégradé.

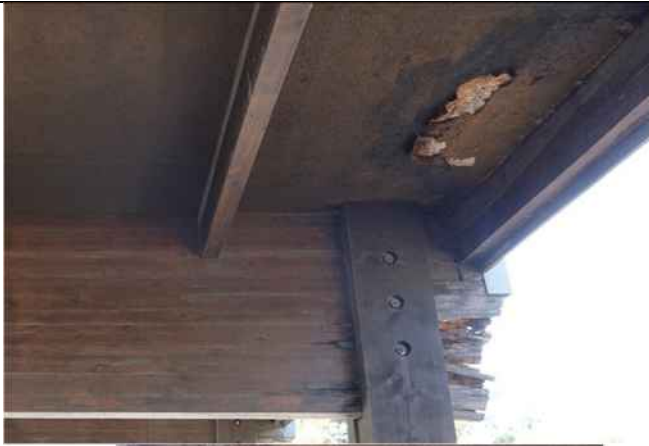
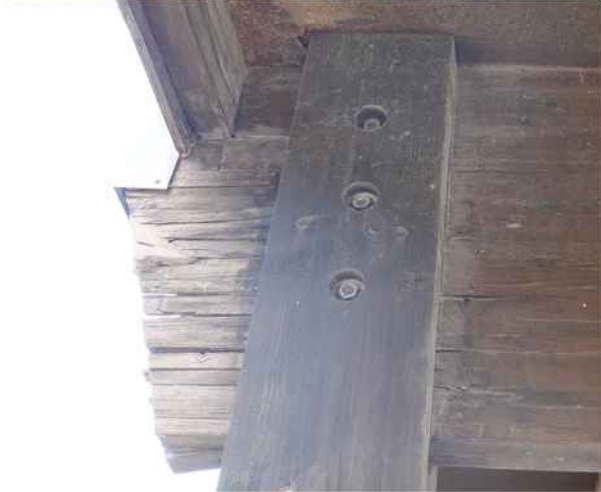
Arbalétrier, file 5, avec de fortes dégradations.
Panneaux support de couverture très dégradé.

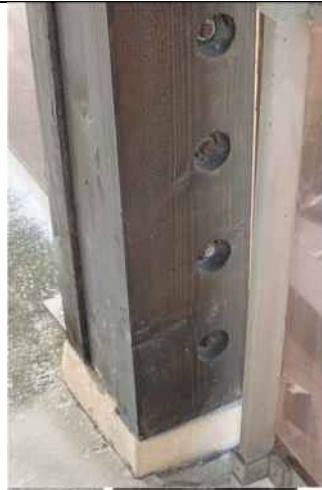
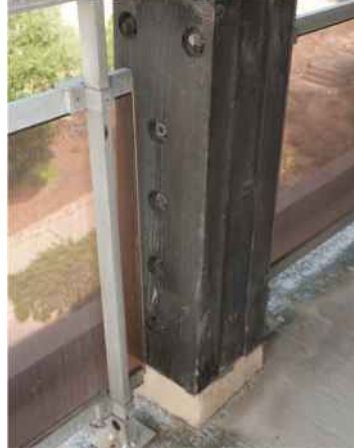
Pied de poteau, file 5, faiblement dégradé.

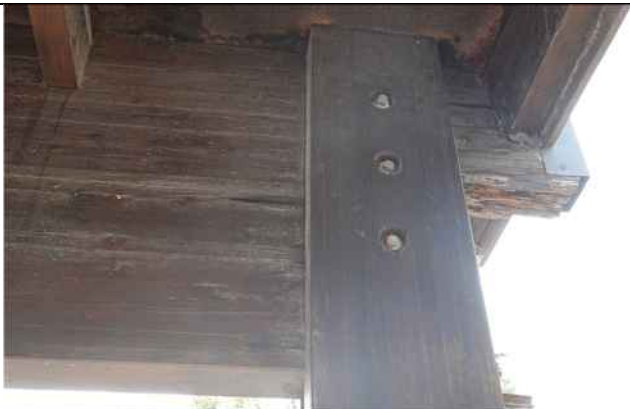
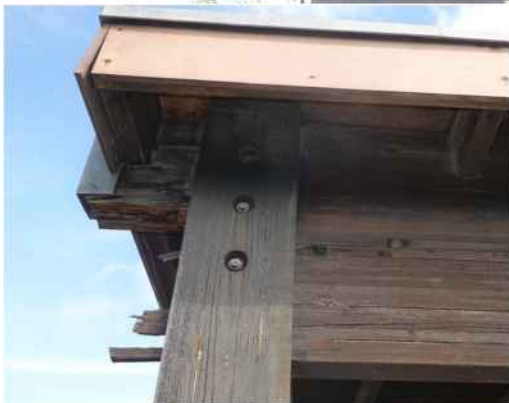
Arbalétrier, file 6, avec de très fortes dégradations.

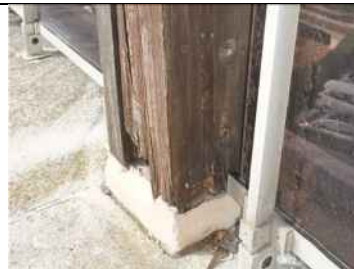
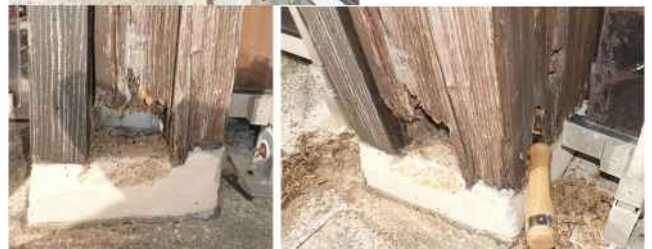
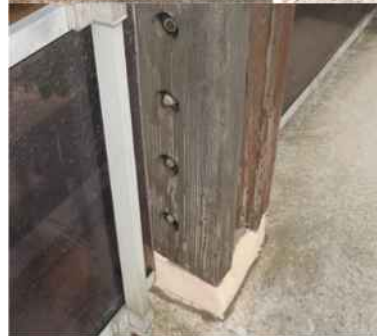
Pied de poteau, file 6, fortement dégradé.

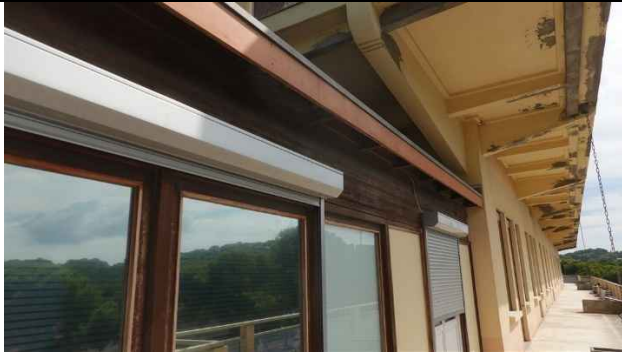
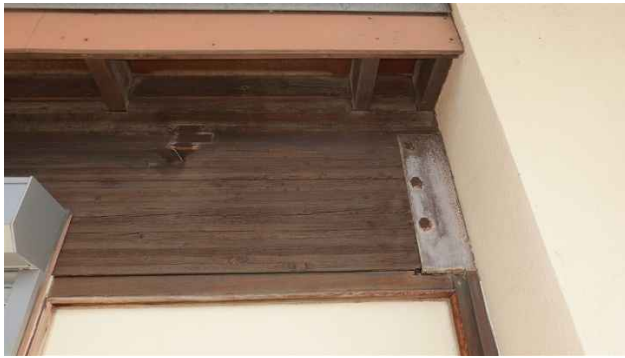
Arbalétrier de rive, file 6 avec gerces profondes (3 cm sur 10 cm d'épaisseur). Platine de fixation corrodée.

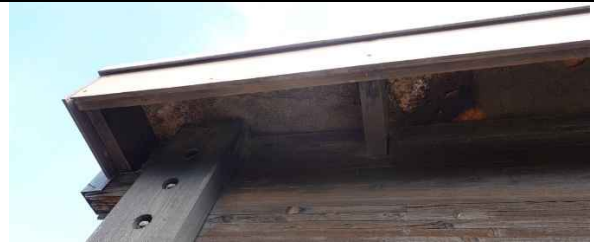
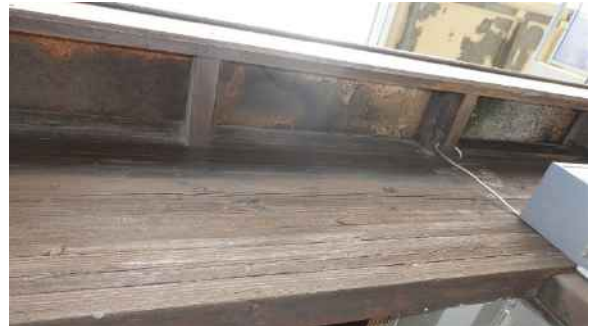
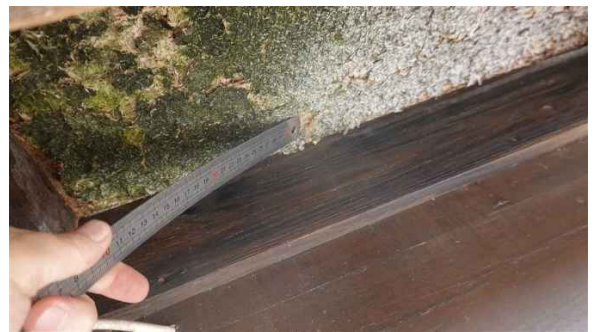
Panneau bois en sous face support d'étanchéité fortement dégradé.

IL FAUDRA CEPENDANT CHANGER LES PANNEAUX CONSTATES COMME DEGRADÉS

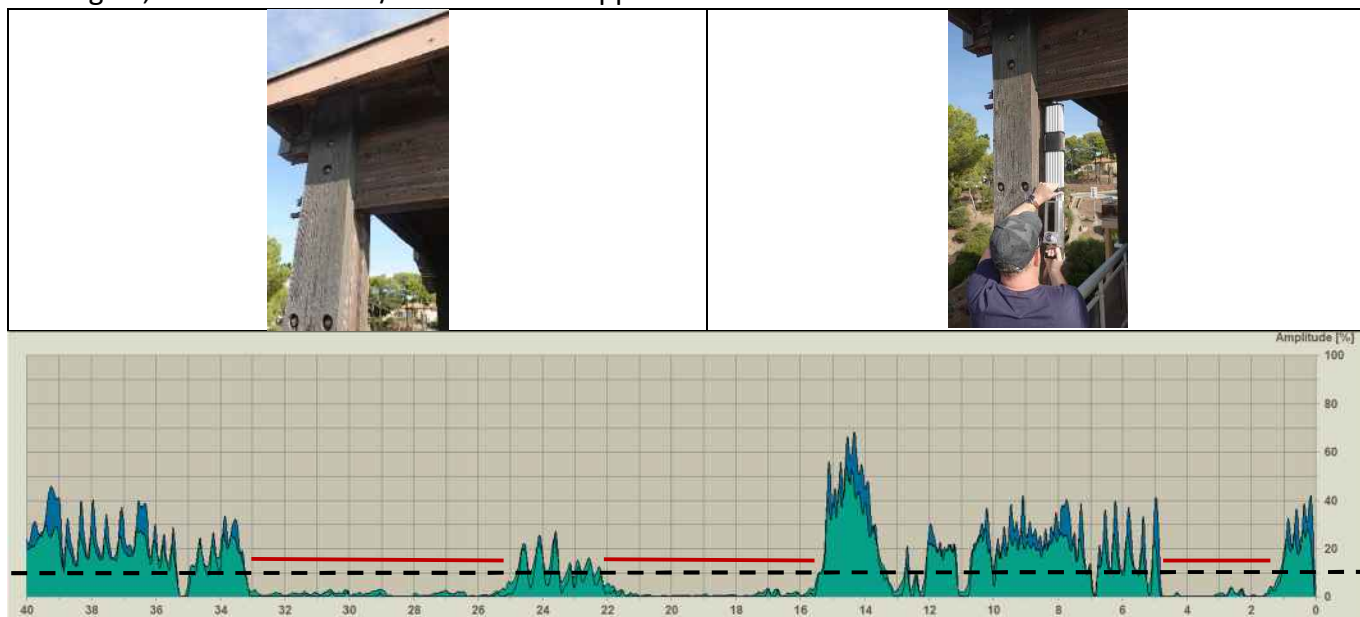
Sondage 1, arbalétrier files 6/A au droit de l'appui :

Percement sur 40 cm : absence de matière ou matière dégradé = ————
Perte de section importante au droit de l'assemblage plus de 10 cm sur 40 cm de matière sondé.
Amplitude moyenne 10% soit 50% de réduction au droit du sondage.

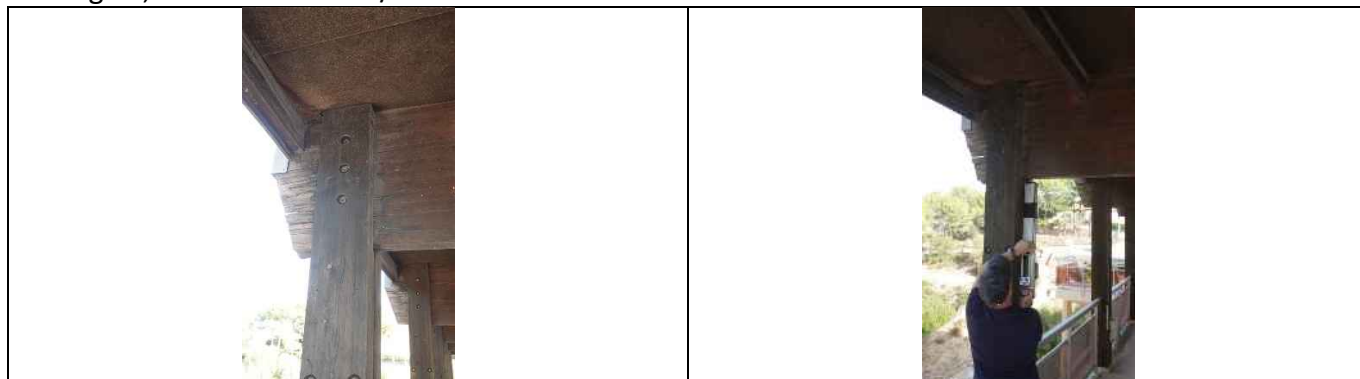
Sondage 2, arbalétrier files 5/A :

Perte de section importante au droit de l'assemblage plus de 30 cm sur 40 cm de matière sondée ...

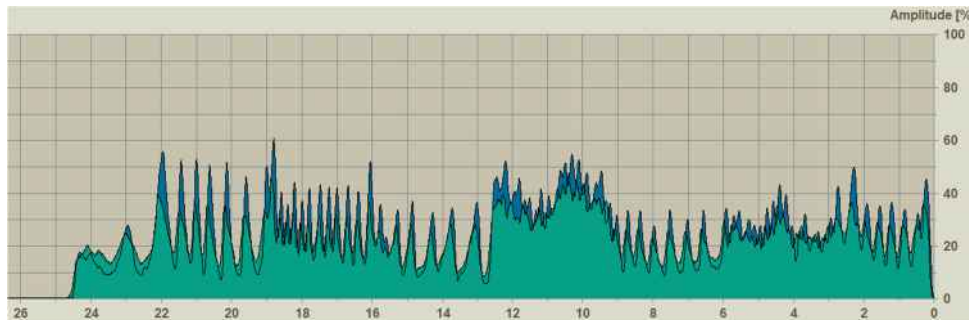
S6b :

Amplitude moyenne 18% soit 10% de réduction au droit du sondage. Quelques faiblesses de 12 à 15 cm.

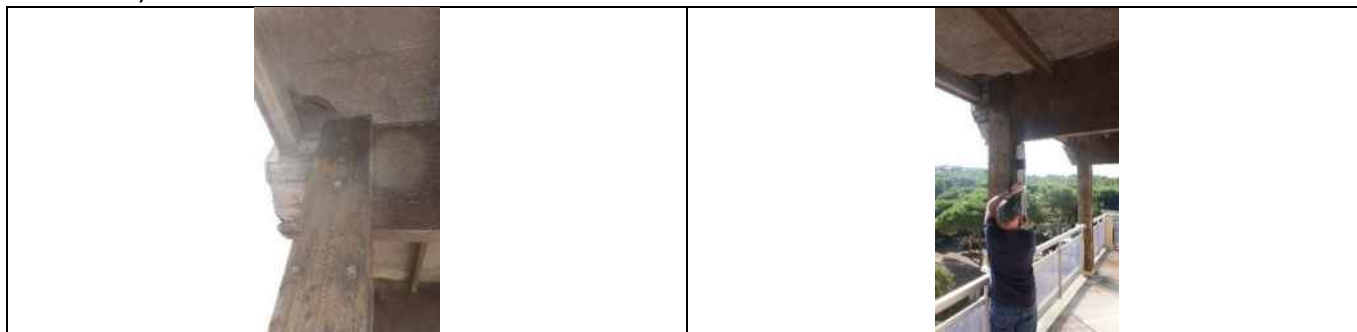
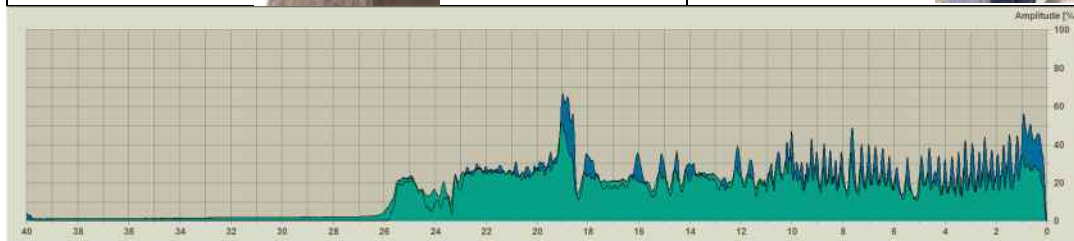
Sondage 7, arbalétrier files 5/F (zone est, arbalétrier au droit de la fissure des murs en béton cellulaires) :

Perte de section au droit de l'assemblage à partir de 26 cm soit plus de 14 cm sur 40 cm de matière sondé. Amplitude moyenne 18% soit 10% de réduction au droit du sondage.

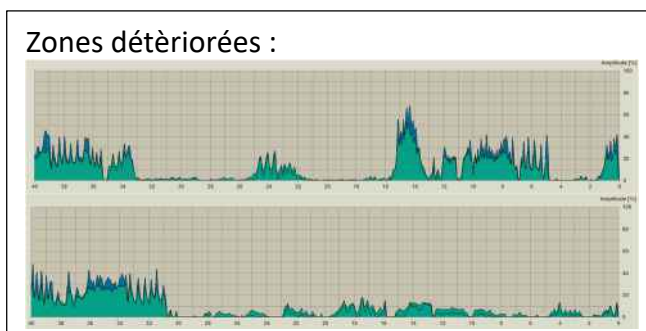
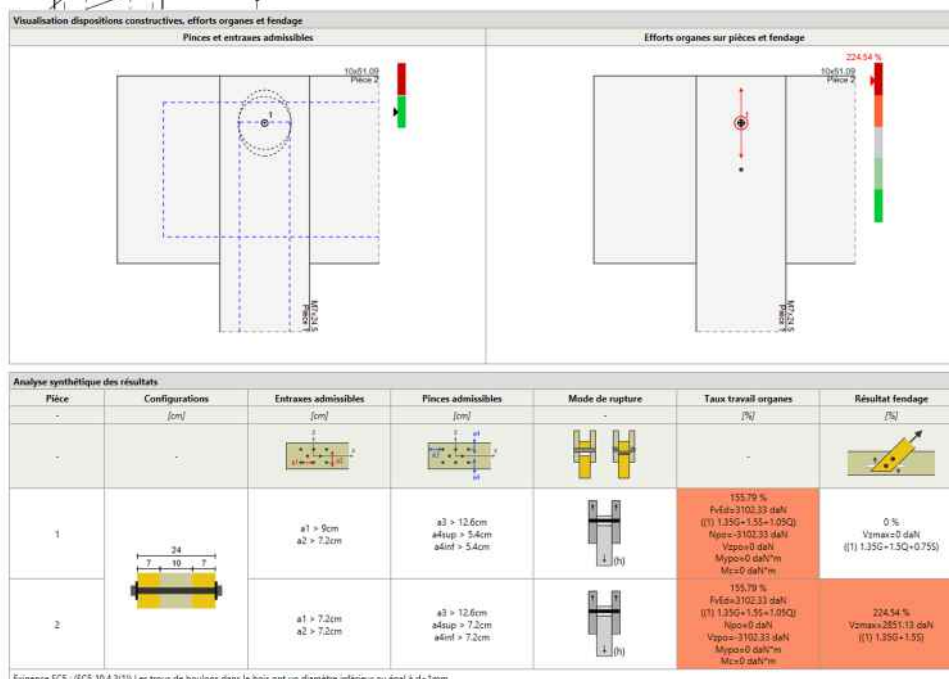
Zones détériorées :

Taux de travail maximum : 224%. L'arbalétrier dégradé appui sur les fourrures bois !
A CONFORTER EN URGENCE
