DIAG 01

HOPITAL RENEE SABRAN

DIAGNOSTIC PAVILLON RHONE – R+2

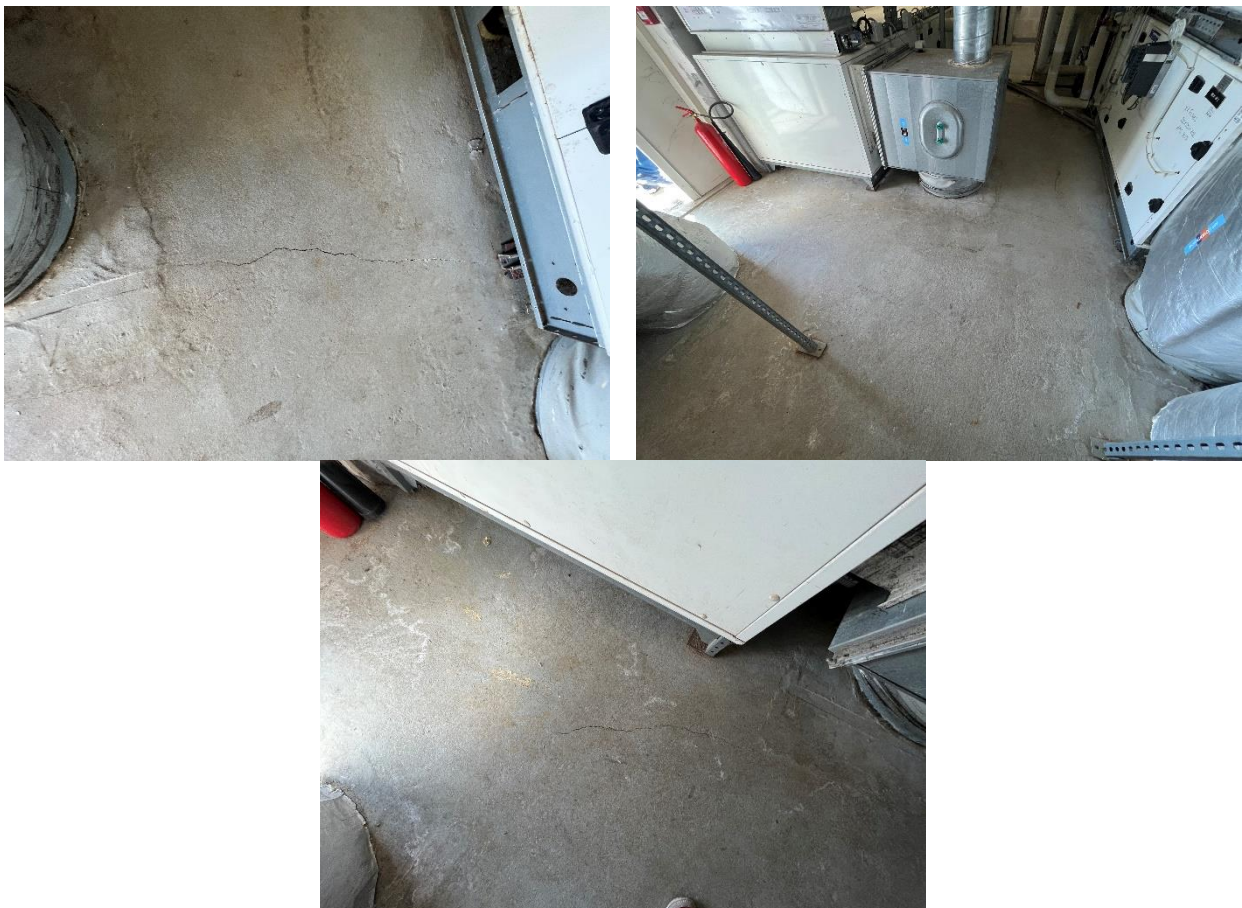
Photo 18 à 20 : Fissure dalle local CTA

La dalle au sol dans le local technique CTA présente de nombreuses fissures.

Les structures existantes sont capables de supporter les charges des structures bois, les fissures sont apparues car la répartition des charges de la structures bois n'est plus celle d'origine. La façade de l'ossature bois est devenu porteuse dans le temps avec des descentes de charges non prévus par les structures béton, métal ou béton cellulaire.

Une réparation de la structure bois est nécessaire voir document du bet bois société BOIS ETUDES HULIN.

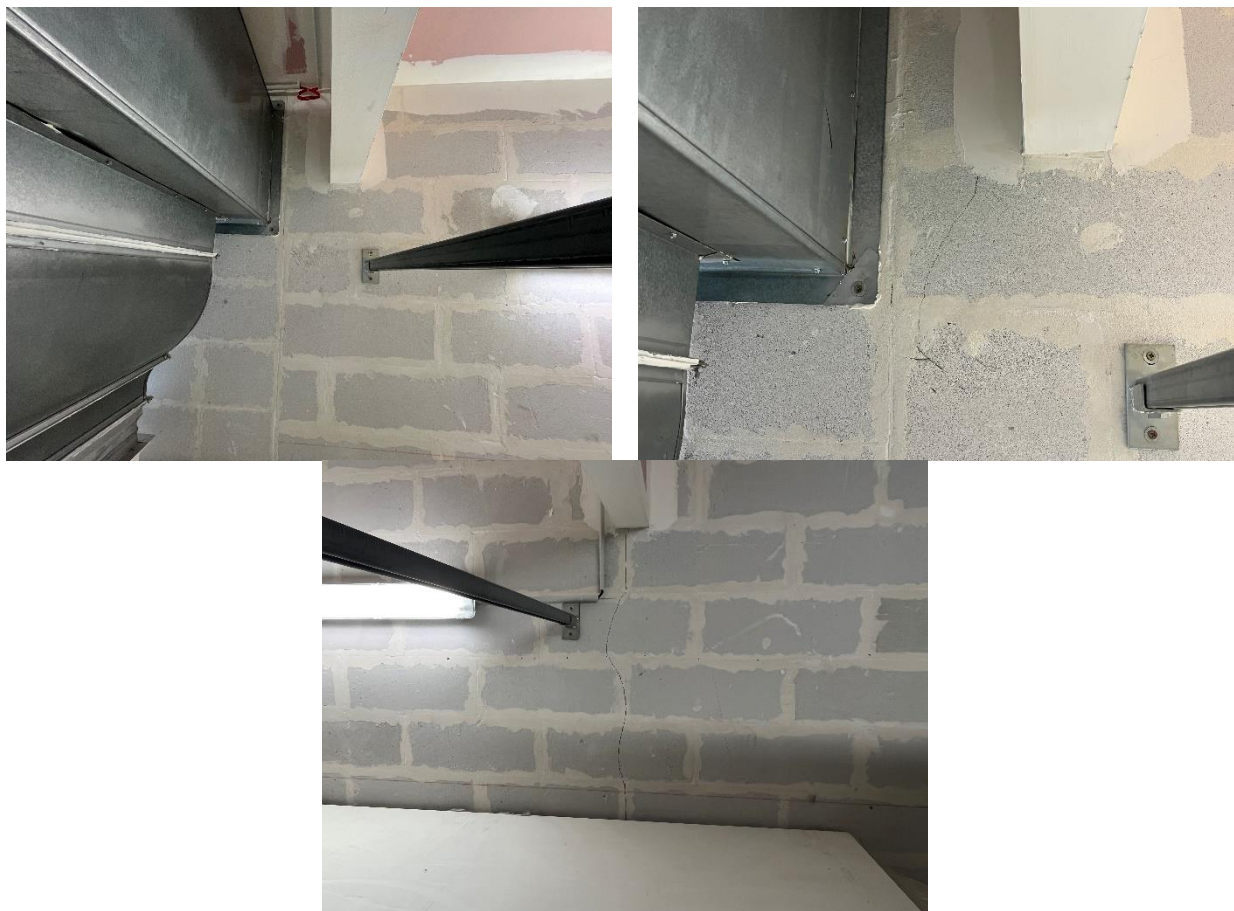
Photo 21 à 23 : Fissure mur local CTA

Les murs en béton cellulaire dans le local technique CTA présentent de nombreuses fissures.

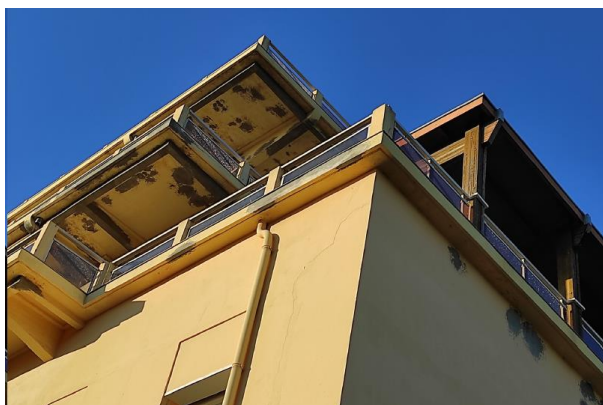
Photo 24 : Fissure angle Sud-Est

L'angle Est de la façade Sud présente une fissure verticale.

La fissure dans l'angle Sud-Est est surement survenue à cause de manque de raidisseur dans cet ancien bâtiment avec des murs pierres et une rotation sur appui des planchers trop chargé.

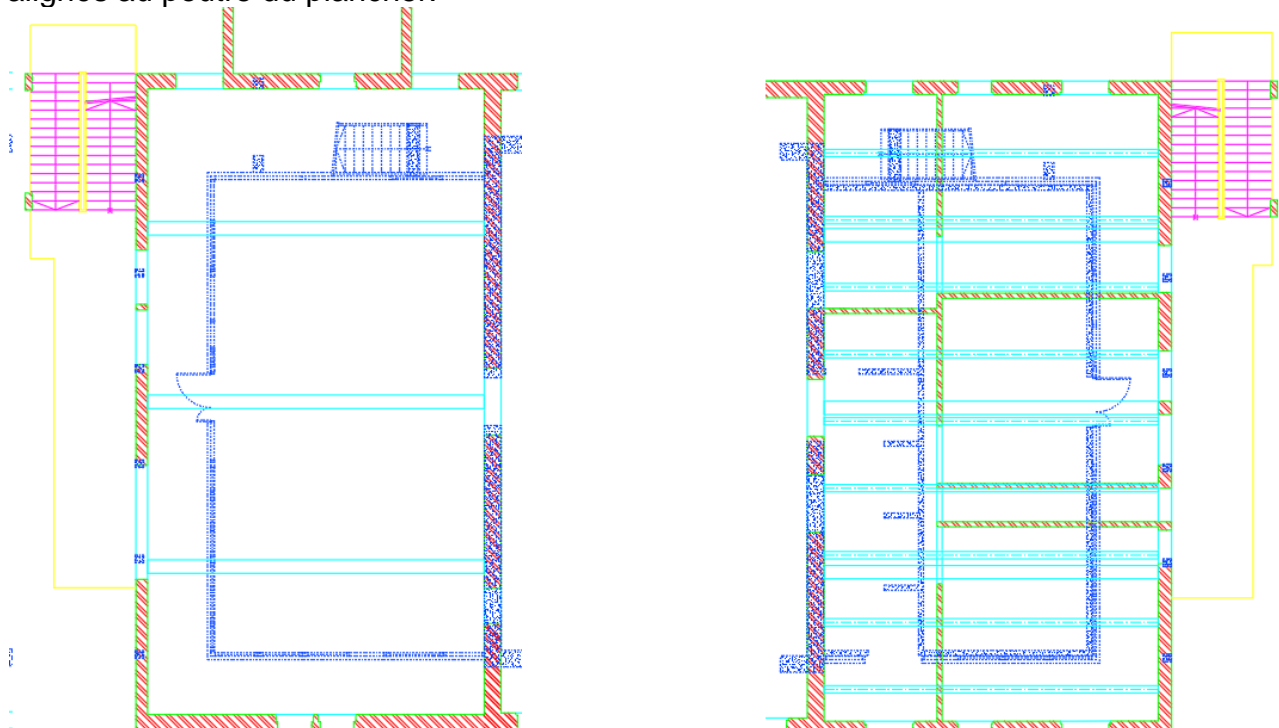
Photo 29 & 30 : Planches haut R+1 aile Ouest & Est

Quand nous superposons les structures (impact R+2 en bleu) sur les murs et poutres du plancher haut 1^{er} étage, on s'aperçoit que les structures bois ne sont pas alignés au poutre du plancher.

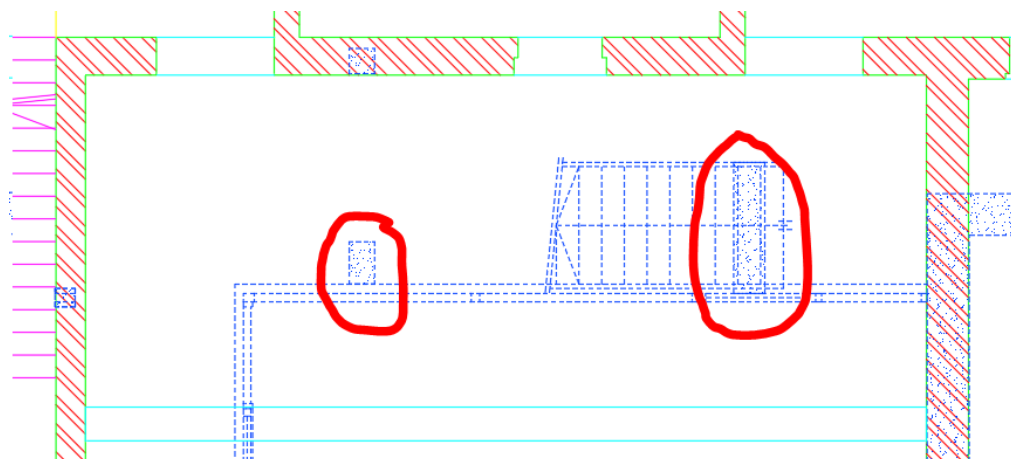
Photo 31 : Support du plancher sur le plancher de l'aile Ouest

HORS MISSION : nous constatons sur l'aile Ouest que la structure porteuse de l'escalier de secours est reprise par le plancher. Celui-ci n'a pas été conçu pour.
