## **Rapport d'intervention**

***Réalisation de travaux en urgence pour le confortement des structures bois du  
Pavillon Rhône***

***Hyeres (83400)***

**Titulaire** : S.A.S. Tech Bois Concept

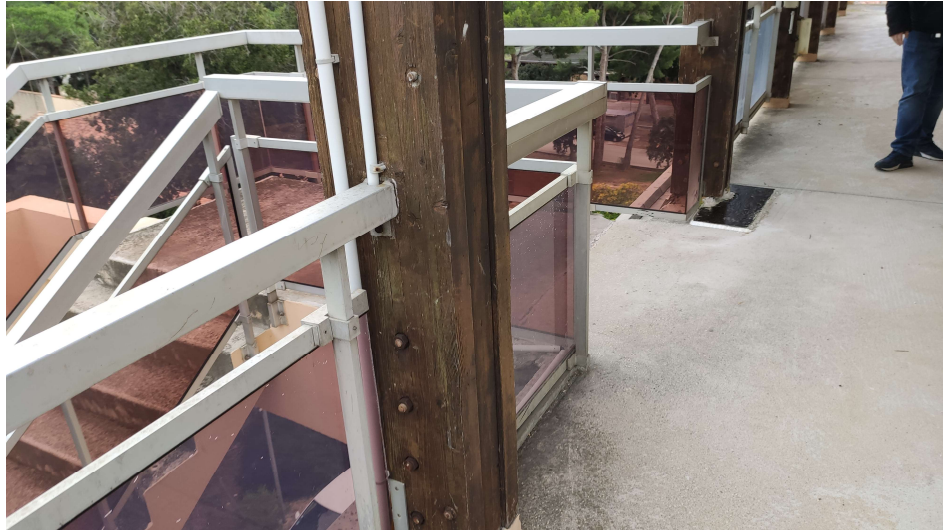
**Figure 2 - Photo poteau avant confortement**

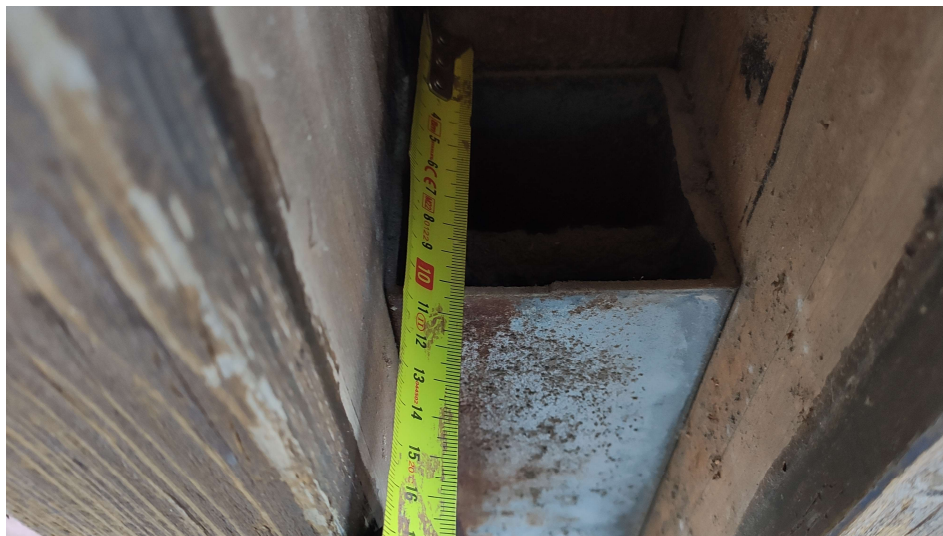
**Figure 3 - Photo du vide entre poteaux bois**

Note : La fourrure existante était également maintenue par clouage (invisible lors des visites préalable)

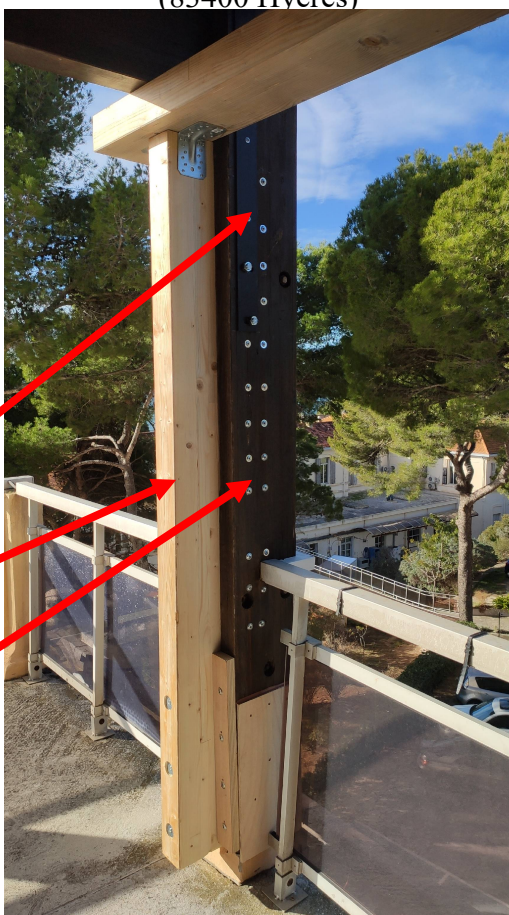
**Figure 4 - Photo après intervention (mise en place moise Lamellé-Collé et vis bois)**

**Plat métal  
Anti-soulevement**

**Moise L.C.**

**Vis Assy 4.0**

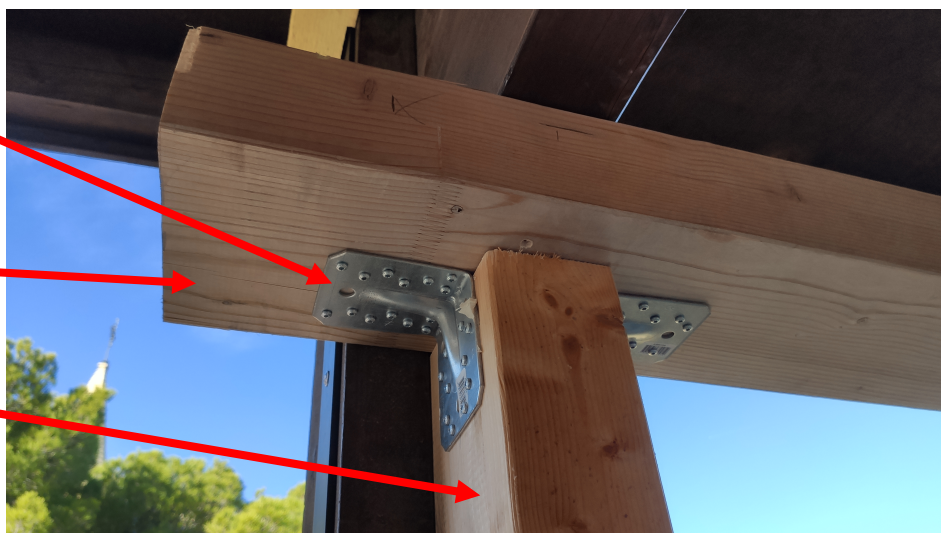
**Figure 5 - Photo après intervention tête de moise L.C.**

**Equerre**

**Lisse**

**Moise L.C.**

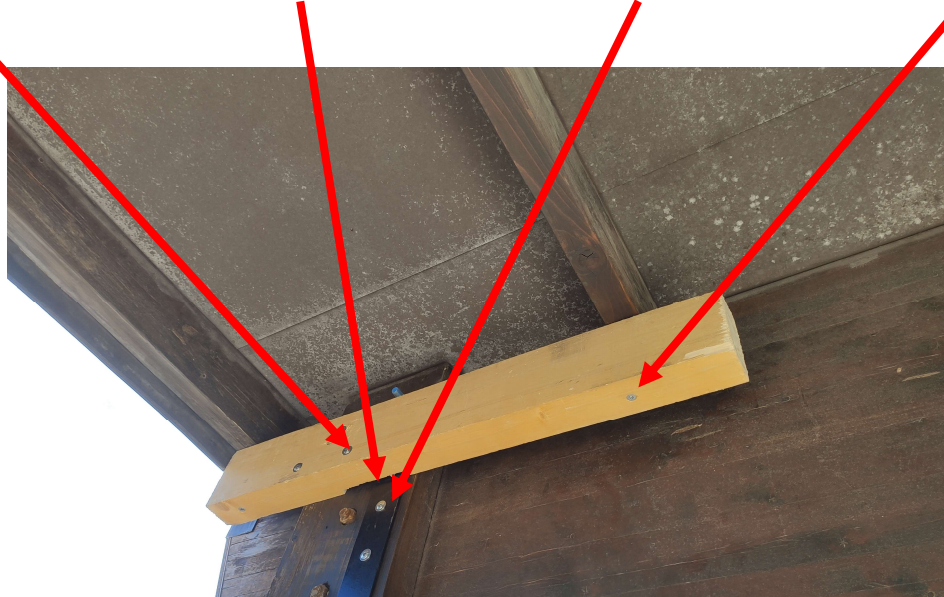
**Figure 6 - Photo après intervention confortement panne égout**

**Note : Il a été constaté des manques de cohésion structurelle dans les abouts de pannes exposés aux intempéries dans l'Aile Est et Ouest lors des phases de vissage.**

**Vis Assy 4.0**

**Plat métallique**

**Boulons**

**Vis Maintien**

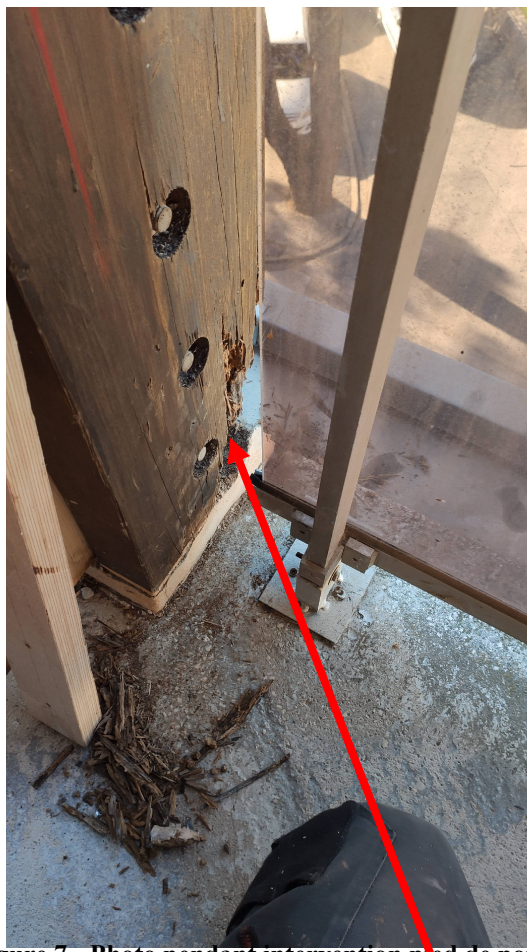
**Figure 7 - Photo pendant intervention pied de poteau**

**Nota : Présence dans les pieds de poteaux Ouest les plus au Sud de fourmis (infestation importante constatée)**

Une infestation par des fourmis a été constatée dans certains pieds de poteaux bois de l'Aile Ouest. Lors de la dépose des fourrures de l'ensemble des poteaux EST et OUEST, il n'a pas été aperçu de dégradations qui n'aurait pas été constatées, car non accessible, lors de la visite du BET Hulin.

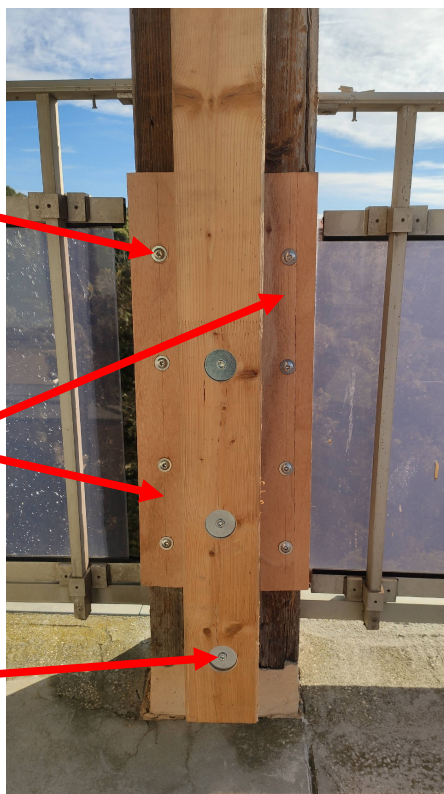
**Figure 8 - Photo après intervention pied de poteau**

**Vis Assy 4.0**

**Contreplaqué CTBX**

**Vis autoforeuse + rondelle**

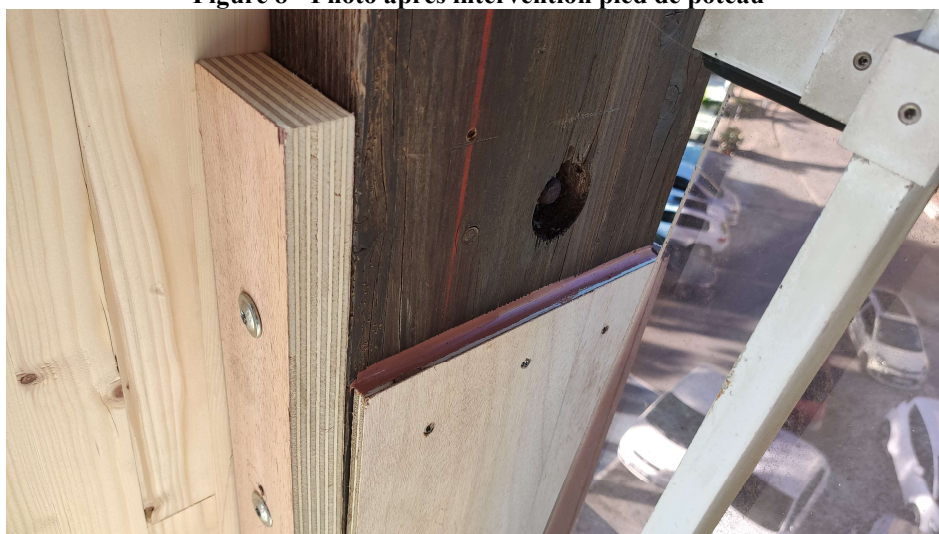
**Figure 9 - Photo après intervention pied de poteau avec protection des pieds de poteaux et joint mastic**

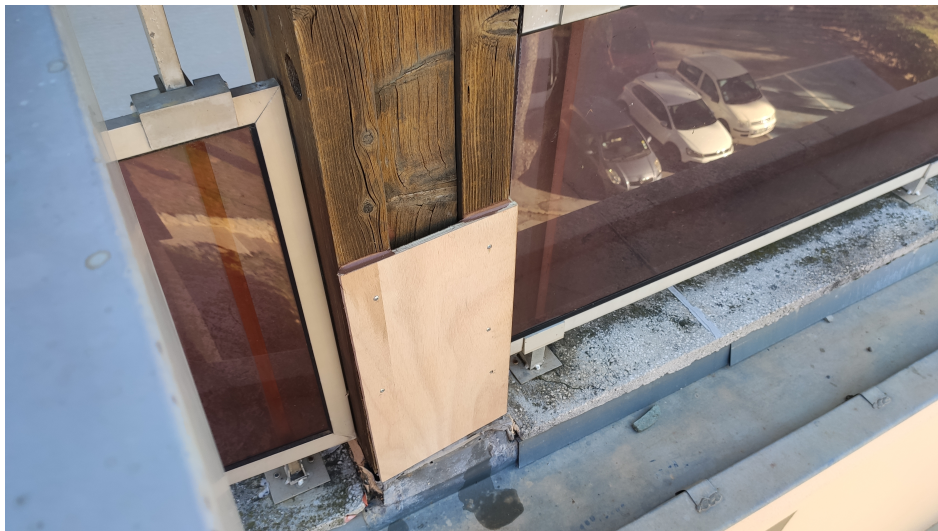
**Figure 10 - Photo après intervention pied de poteau avec protection des pieds de poteaux et joint mastic**

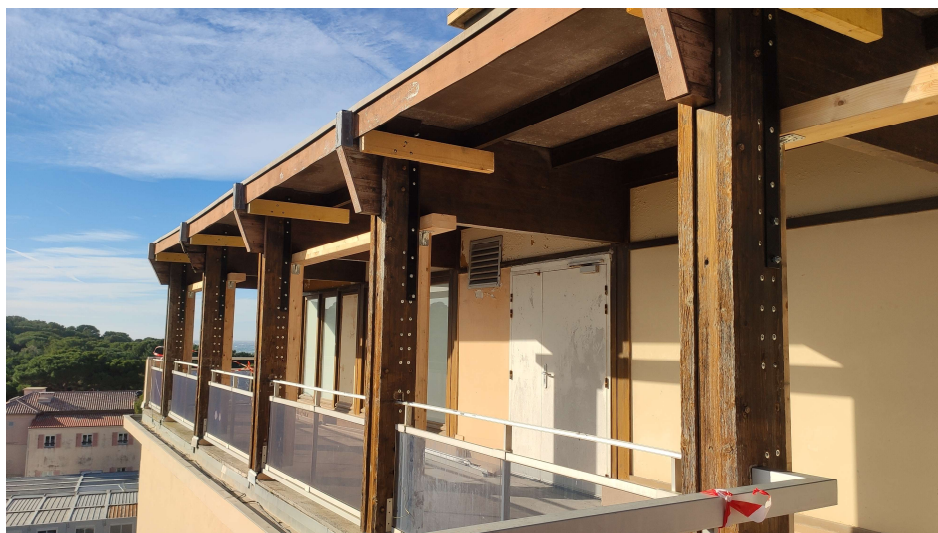
**Figure 12 - Photo après intervention Aile EST**

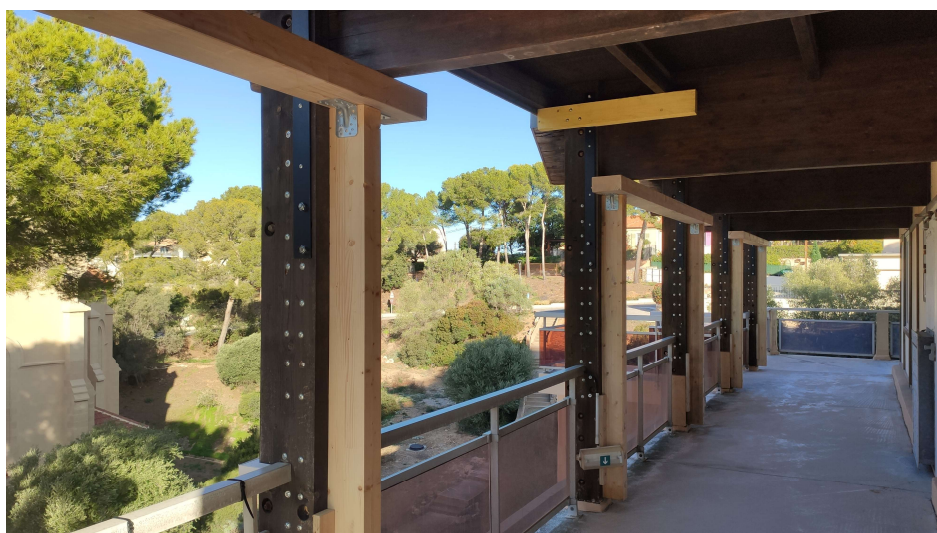
**Figure 13 - Photo après intervention Aile OUEST**
