Note de présentation programmatique

Phase candidature

Rénovation des chaufferies de la Sous-Préfecture de Thann-Guebwiller

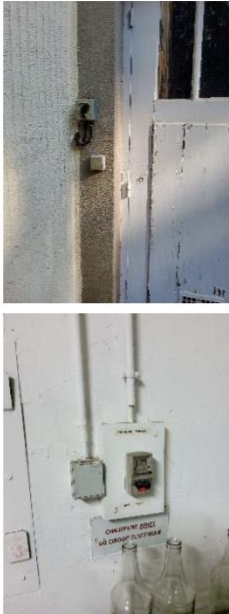
<p><u>Administration :</u></p> <p>Un dispositif de coupure électrique est présent à l'extérieur.</p> <p>L'ensemble est en mauvais état, et nécessite d'être remplacé.</p> <p><u>Logement :</u></p> <p>Un dispositif de coupure électrique est présent à l'entrée de la chaufferie.</p> <p>L'ensemble doit être remplacé par un dispositif de coupure Force et Eclairage conforme (Article 14 de l'Arrêté du 23 juin 1978).</p>	<p>✗</p>
Incendie

- Flocage coupe-feu 2h murs et plafond
- Caisson coupe-feu pour le passage des réseaux électriques
- Remplacement des portes d'accès
- Curage des réseaux enterrés d'évacuation
- Installation d'un coffret coupure force et éclairage
- Reprise ventilation haute et basse
- Installation d'un raccord ZAG pompier
- Signalétique extincteur
- Installation d'un éclairage LED conforme + éclairages de sécurité
- Installation d'un pupitre pour documentation technique et livret de chaufferie
- Démantèlement de la cuve à fioul
- Dépose des chaudières existantes

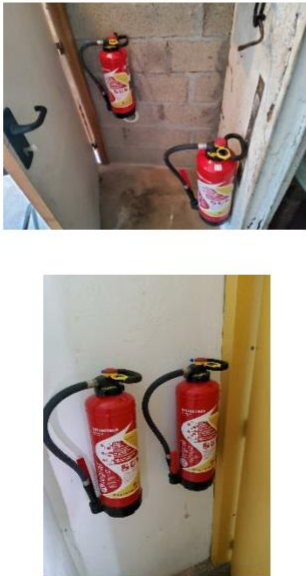
<p><u>Administration :</u></p> <p>Deux extincteurs à poudre ABC sont installés à l'extérieur de la chaufferie.</p> <p><u>Logement :</u></p> <p>Deux extincteurs à poudre ABC sont installés à l'extérieur de la chaufferie.</p> <p>En revanche, la chaufferie ne dispose pas de dépôt de sable et de pelle (Article 20 de l'Arrêté du 23 juin 1978).</p> <p>De plus, de nombreux équipements sont stockés dans la chaufferie, qu'il conviendra d'évacuer dans le cadre des travaux.</p>	<p>✓</p> <p>✗</p>

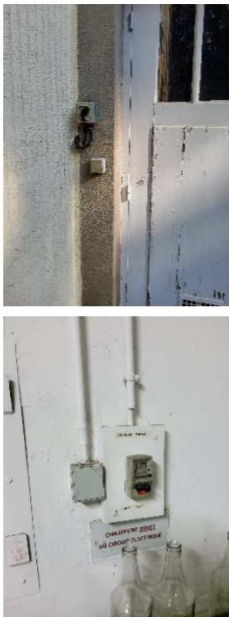
<p><u>Administration :</u></p> <p>Un dispositif de coupure électrique est présent à l'extérieur.</p> <p>L'ensemble est en mauvais état, et nécessite d'être remplacé.</p> <p><u>Logement :</u></p> <p>Un dispositif de coupure électrique est présent à l'entrée de la chaufferie.</p> <p>L'ensemble doit être remplacé par un dispositif de coupure Force et Eclairage conforme (Article 14 de l'Arrêté du 23 juin 1978).</p>	<p>✗</p>
Incendie

- Flocage coupe-feu 2h murs et plafond
- Caisson coupe-feu pour le passage des réseaux électriques
- Remplacement de la porte d'accès
- Curage des réseaux enterrés d'évacuation
- Installation d'un coffret coupure force et éclairage
- Reprise ventilation haute et basse
- Signalétique extincteur
- Installation d'un éclairage LED conforme + éclairages de sécurité
- Installation d'un pupitre pour documentation technique et livret de chaufferie
- Dépose de la chaudière existante

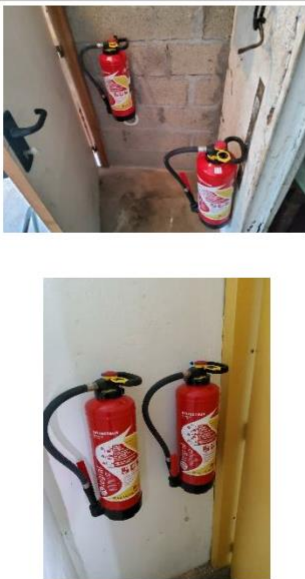
<p><u>Administration :</u></p> <p>Deux extincteurs à poudre ABC sont installés à l'extérieur de la chaufferie.</p> <p><u>Logement :</u></p> <p>Deux extincteurs à poudre ABC sont installés à l'extérieur de la chaufferie.</p> <p>En revanche, la chaufferie ne dispose pas de dépôt de sable et de pelle (Article 20 de l'Arrêté du 23 juin 1978).</p> <p>De plus, de nombreux équipements sont stockés dans la chaufferie, qu'il conviendra d'évacuer dans le cadre des travaux.</p>	<p>✓</p> <p>✗</p>
