Bâtiment 0159W

Données générales du bâtiment	
Fonction	Stockage sur rayonnage.
Année de construction	1947
Quartier	WILTZ
Couverture	Bac acier simple peau sur environ 2 260m ²
Translucide	Environ 520 m ² de translucide.
Aspect général	Structure métallique avec un habillage en blocs de béton et verrière en partie haute. Il communique directement avec le bâtiment 0162w, mais sa couverture est de profil différent (1). La partie NORD du bâtiment est accolée au bâtiment 0158w (qui ne fait pas partie du marché). L'apport de lumière naturelle est correct.
Charpente	Elle est en treillis métallique. Une ferme est déformée par un choc dans la partie NORD OUEST (2). Elle accueille les équipements de chauffage et d'éclairage.
Eclairage extérieur	Un candélabre sur la façade OUEST ancien. Il n'y a pas d'éclairage sur la façade EST bien que le bâtiment soit longé par une voirie.
Eclairage intérieur	Par réglottes à tube fluorescent. Il est faible et ne doit pas correspondre aux exigences des normes actuelles.

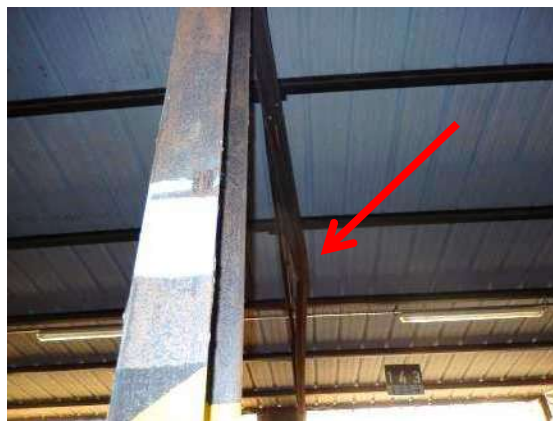
Prescriptions	
Couverture	<ul style="list-style-type: none"> – Remplacement complet de la couverture. – La nouvelle couverture sera isolée. – Un accès sera créé en extérieur. – La couverture sera sécurisée pour les opérations de maintenance. – Il faudra prévoir un débordement suffisant de la couverture pour une opération de pose d'ITE ultérieure.
Translucides	<ul style="list-style-type: none"> – Ils seront tous remplacés. La surface et la répartition seront identiques à l'existant. – Ils seront compatibles avec le niveau d'isolation de la couverture. – Les translucides seront équipés contre les chutes accidentelles de personnel en charge de la maintenance. – Ils seront facilement accessibles pour les agents de nettoyage chargés de leur entretien.
Charpente	<ul style="list-style-type: none"> – A décaper et à peindre (sous couche anti corrosion à 90% zinc). – Un soin particulier est à porter aux extrémités de pannes. – Reprendre la partie déformée par un choc (voir photo n°2). – Préconisations du diagnostic de l'<u>annexe 6</u> à prendre en compte
