**Bâtiment 0027W**

<b>Données générales du bâtiment</b>	
<b>Fonction</b>	Entrepôt de stockage
<b>Année de construction</b>	1947
<b>Quartier</b>	WILTZ
<b>Couverture</b>	Tôles ondulées sur 520 m². Les pignons sont en bardage métalliques dissociables et sont encore en état.
<b>Translucide</b>	Des plaques ont été installées sur environ 30m².
<b>Aspect général</b>	C'est une structure métallique poteau poutre avec murs rideau en blocs de béton. Les parties hautes des murs sont en métal déployé particulièrement oxydé.
<b>Charpente</b>	En treillis métallique très oxydé (1). Les extrémités de panne sont protégées par les protections de rive. <b>Peinture positive au plomb.</b>
<b>Eclairage extérieur</b>	Par deux candélabres à lampe à décharge : un NORD et un SUD.
<b>Eclairage intérieur</b>	Par réglette à tube fluorescent.
<b>Eaux de pluie</b>	Les gouttières et ses accessoires sont en zinc et doivent être remplacés Le chéneau entre le bâtiment 0027W et le bâtiment 0028W est à reprendre.

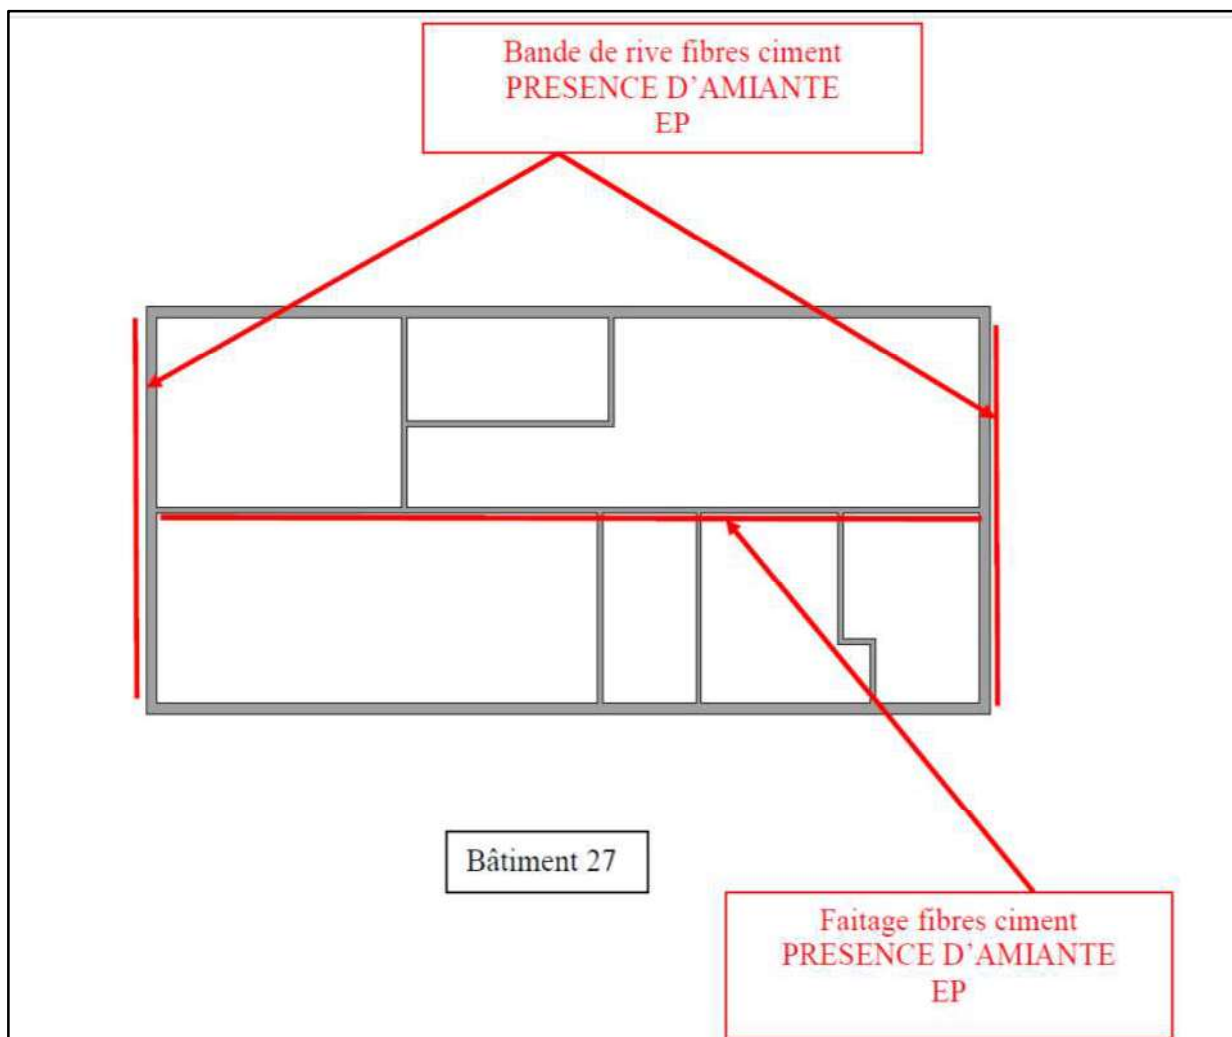
Extrait du DTA bâtiment 0027W.

<b>Chauffage</b>	Ce bâtiment n'est pas chauffé.
<b>Isolation</b>	Aucune.
<b>Désenfumage</b>	Non, mais métal déployé sur la périphérie de la moitié OUEST du bâtiment.
<b>Equipement à évacuer</b>	Aucun à priori.
<b>Amiante</b>	Voir croquis ci-dessous.
<b>Points particuliers</b>	<ul style="list-style-type: none"> <li>– Ce bâtiment accueille le chéneau (fuyard) entre les deux bâtiments 0027w et 0028W.</li> <li>– Le bâtiment est séparé en deux parties par une cloison sans communication.</li> <li>– La partie EST communique avec l'atelier 0028W dont il assure le stockage des pièces automobiles.</li> <li>– La partie EST accueil une structure modulaire (2) pour les personnels de l'atelier (vestiaire, salle de repos).</li> <li>– Le côté EST, est constitué d'alvéoles de stockage d'ingrédients inflammables qui sont toutes indépendantes les unes des autres.</li> <li>– Les matériels du local stockage des graisses et huile doit disposer d'équipement anti déflagrant.</li> <li>– L'occupation au sol est très dense et ne peut pas être libérée.</li> <li>– L'alimentation en gaz du bâtiment 0028w passe par le bâtiment 0027w.</li> </ul>

<b>Désamiantage</b>	Les rives et le faîtage de la couverture.
