*Affaire : SO35.16.2200  
DIAGNOSTIC 2<sup>e</sup> RMAT  
35 BRUZ*

## **DIAG.008 PEINTURE W DIAGNOSTIC TECHNIQUE DES TOITURES**

**A Rennes(35), le jeudi 8 juin 2017**

**PHASE DIAG**

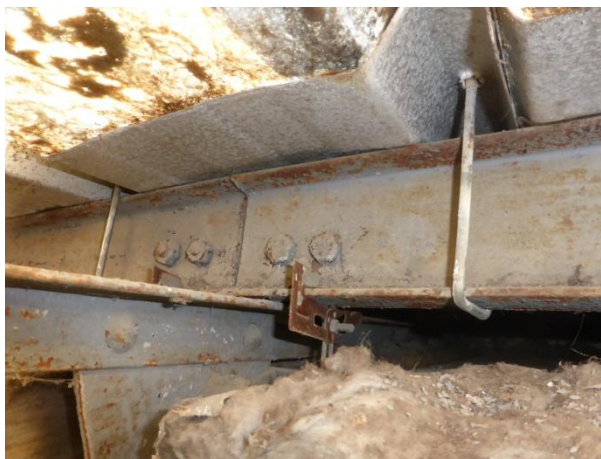
- La charpente métallique est légèrement impactée par la corrosion.

L'ensemble de la charpente sera décapé par brossage puis une peinture anti-rouille sera appliquée.

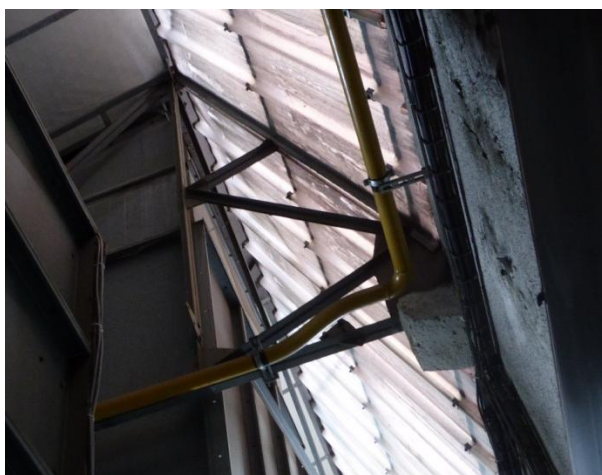
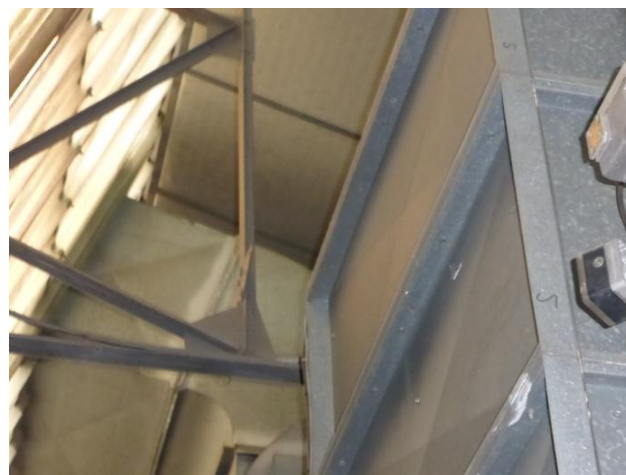
- Pas de désordre constaté
- les assemblages ne présentent pas de déformation particulière ni de trace d'impact.
- Certains ciseaux nécessaires à la stabilité de l'ouvrage ont été démontés

**Les cabines de peinture ainsi que les gaines d'aspiration empêchent le passage des ciseaux de maintien hors plan des fermes**

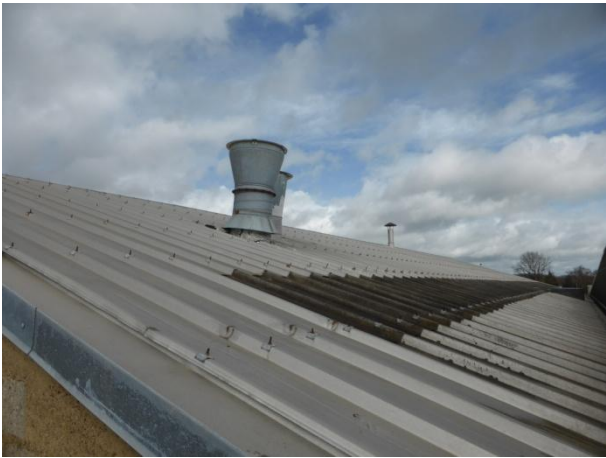
<p>1 - Vue générale toiture - Couverture en bac acier avec bande translucide</p>	<p>2 - Mur agglo toute hauteur en périphérie du bâtiments Avec mur de refend entre chaque cellule (shed)</p>

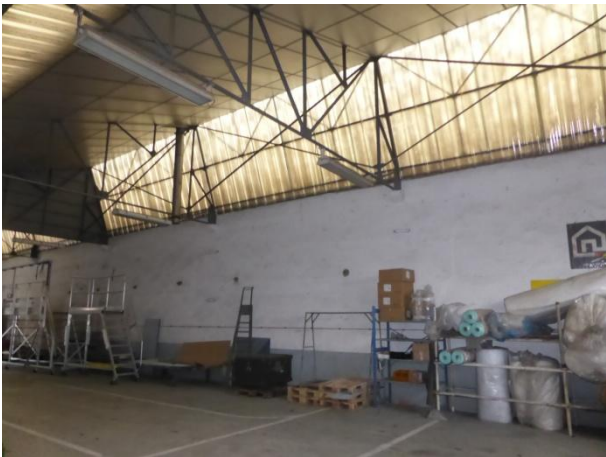
<p>3 - Vue générale de l'ensemble de la charpente - Présence d'écran d'un écran cantonnement</p>	<p>4 - Shed treillis posés sur corbeau béton. - Appui articulé</p>

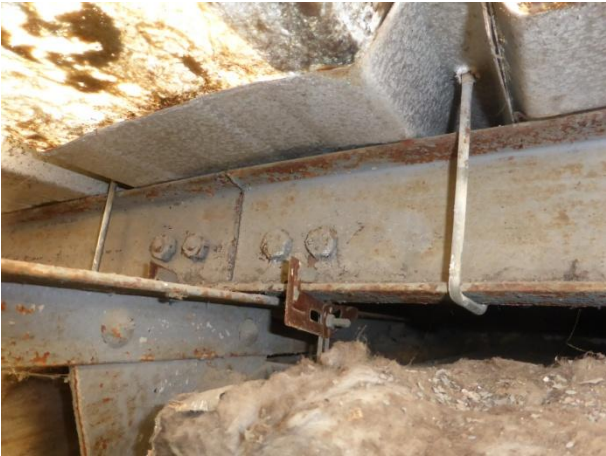
<p>5 - Pas d'éclisse de continuité, les pannes sont isostatiques</p>	<p>6 - Présence ciseaux permettant un maintien hors plan</p>

On peut envisager le renforcement des pannes en les considérant en continuité par l'intermédiaire d'un éclissage.
