Rapport de repérage des matériaux et produits contenant de l'amiante avant démolition d'un immeuble bâti

Date(s) du repérage : le 25/04/2023

Bâtiment 158
RUE DU 8 MAI 1944
35170 BRUZ

Référence du rapport : 17696360/S1.1.2.R

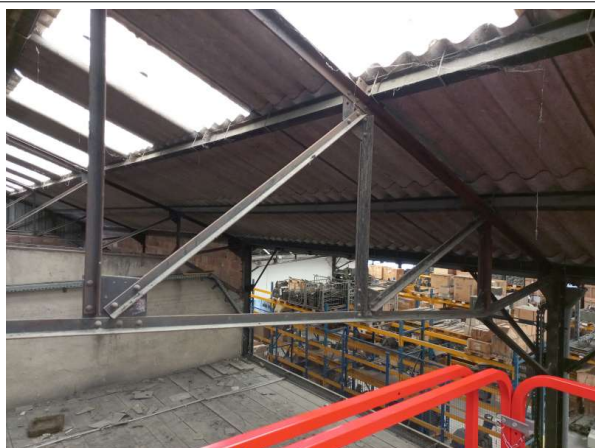
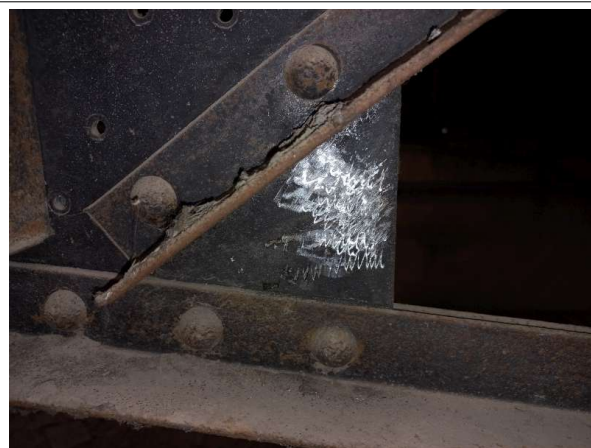
Prélèvement - P01 : Bâtiment 158 / Rez de chaussée / Local 013 - Peinture- (Absence d'amiante)

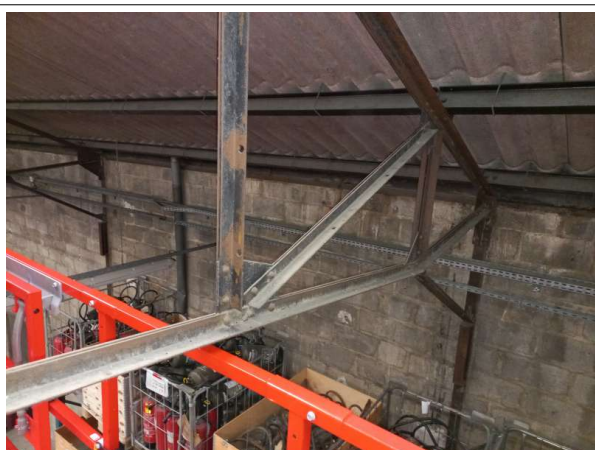
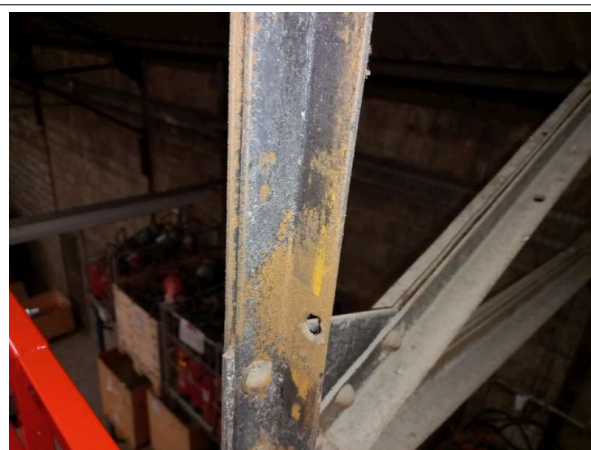
Prélèvement - P02 : Bâtiment 158 / Rez de chaussée / Local 013 - Peinture- (Absence d'amiante)

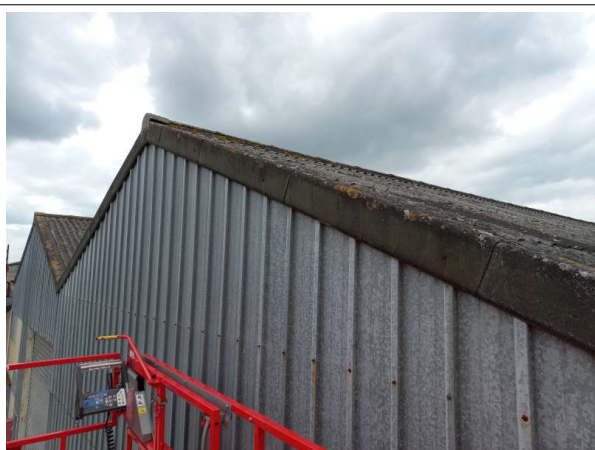
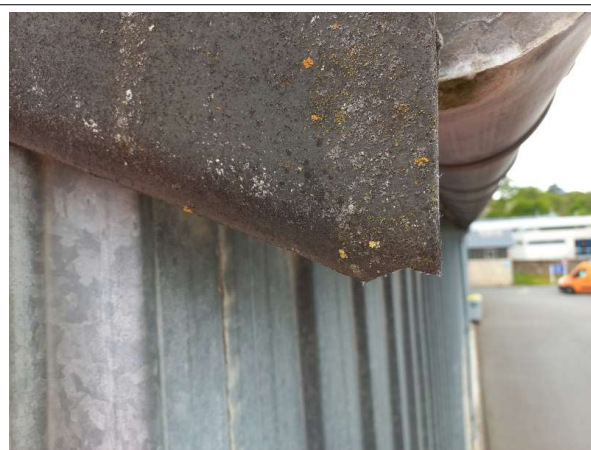
Prélèvement - P03 : Bâtiment 158 / Extérieur / Toiture - Plaque plane- (Présence d'amiante)

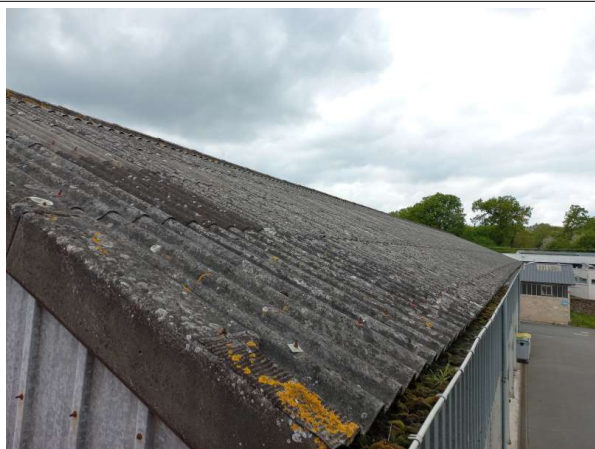
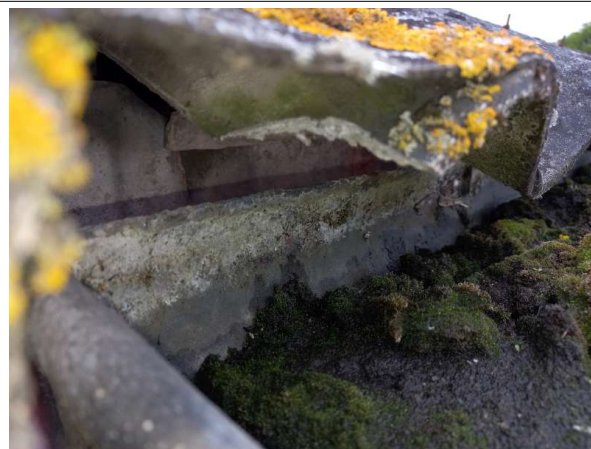
Prélèvement - P04 : Bâtiment 158 / Extérieur / Toiture - Plaque ondulée- (Présence d'amiante)

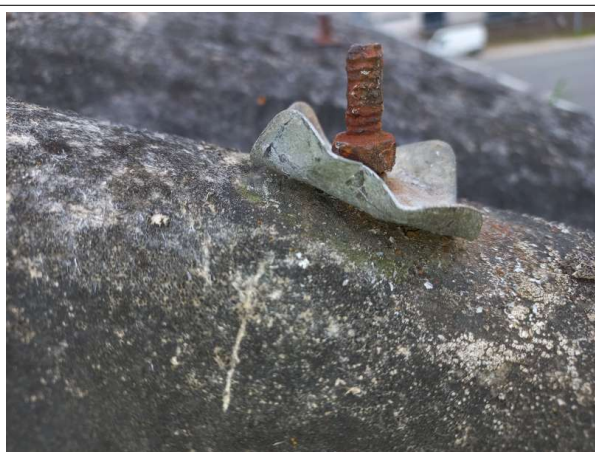
Prélèvement - P05 : Bâtiment 158 / Extérieur / Toiture - Couver-joint- (Présence d'amiante)

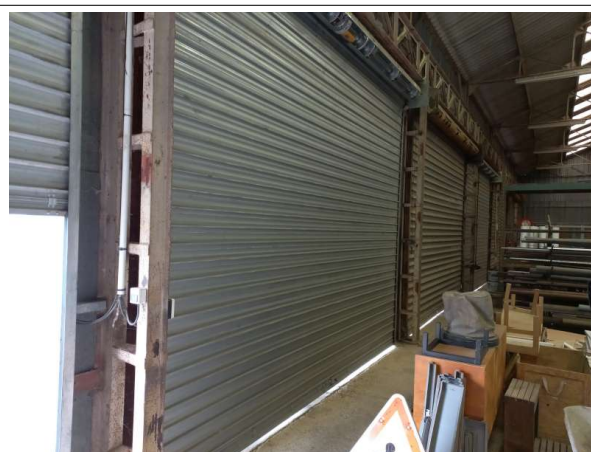
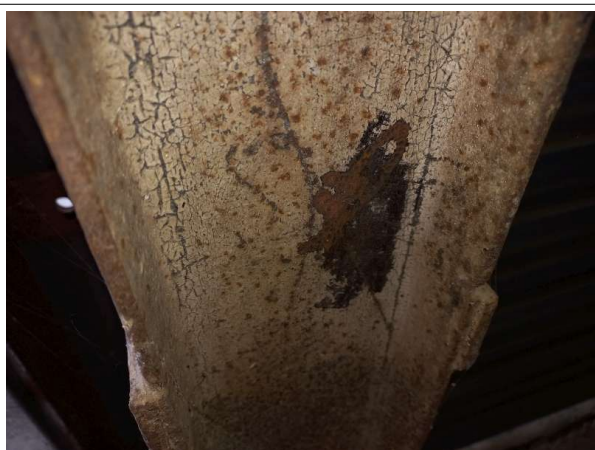
Prélèvement - P06 : Bâtiment 158 / Rez de chaussée / Local 012 - Peinture- (Absence d'amiante)

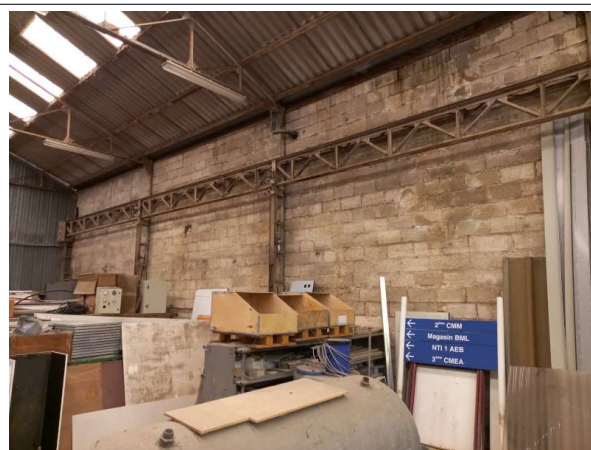
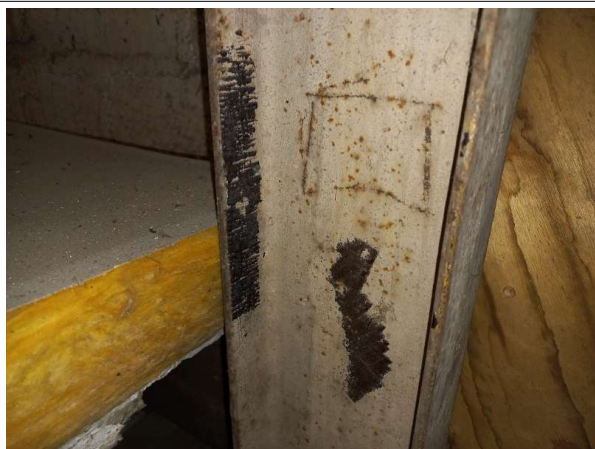
Prélèvement - P07 : Bâtiment 158 / Rez de chaussée / Local 012 - Peinture- (Absence d'amiante)

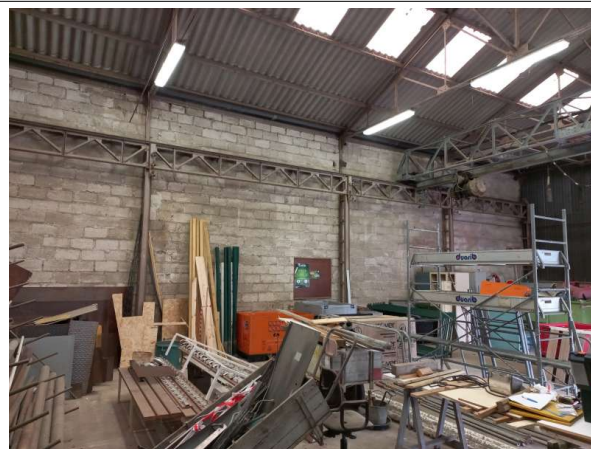
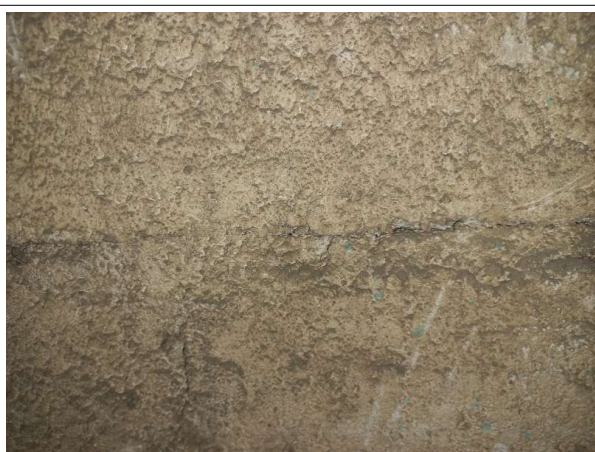
Prélèvement - P08 : Bâtiment 158 / Rez de chaussée / Local 012 - Joint- (Absence d'amiante)

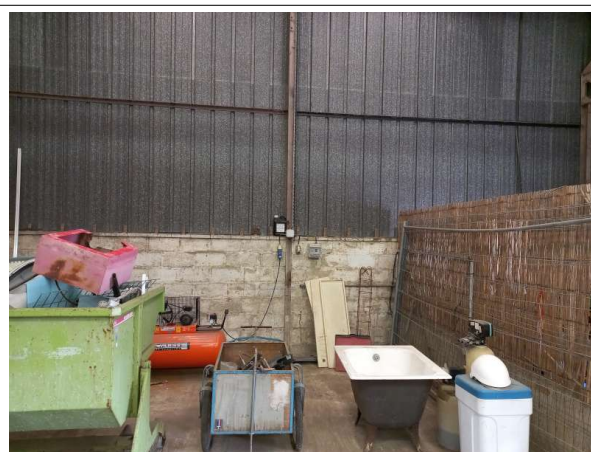
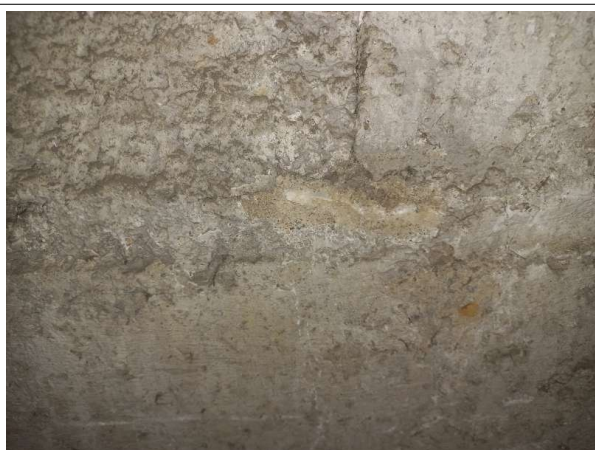
Prélèvement - P09 : Bâtiment 158 / Rez de chaussée / Local 012 - Joint- (Absence d'amiante)

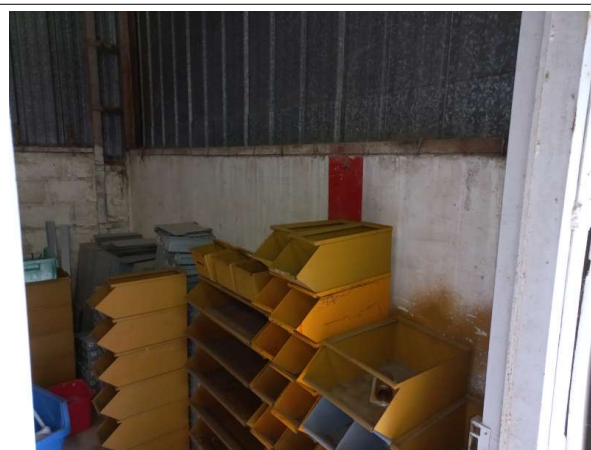
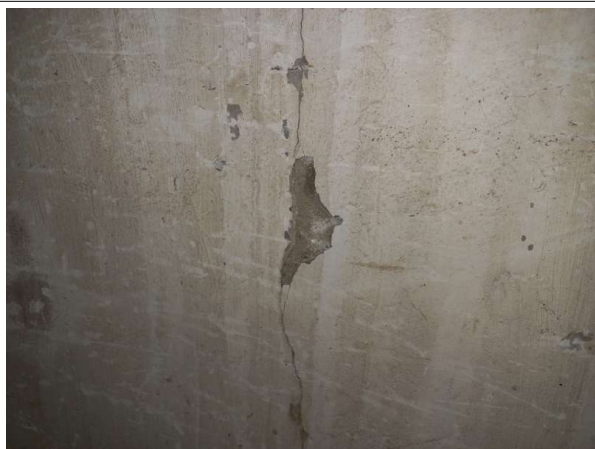
Prélèvement - P10 : Bâtiment 158 / Rez de chaussée / Local 012 - Enduit- (Absence d'amiante)

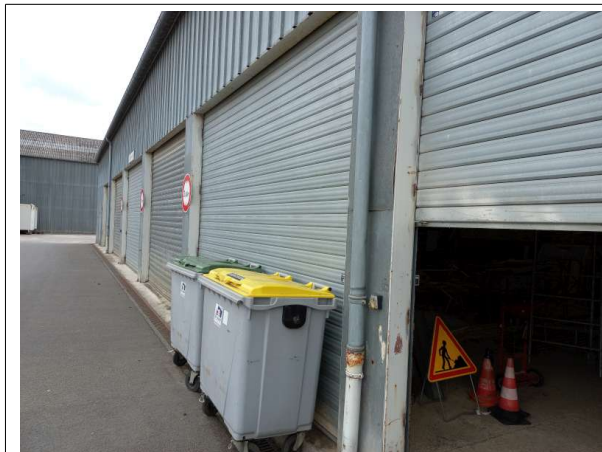
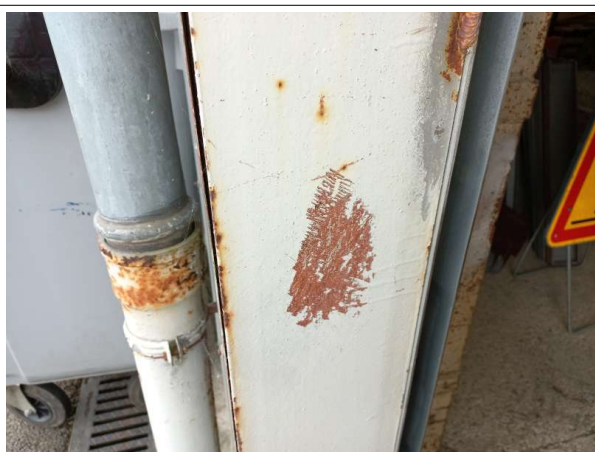
Prélèvement - P11 : Bâtiment 158 / Extérieur / Façades - Peinture- (Absence d'amiante)

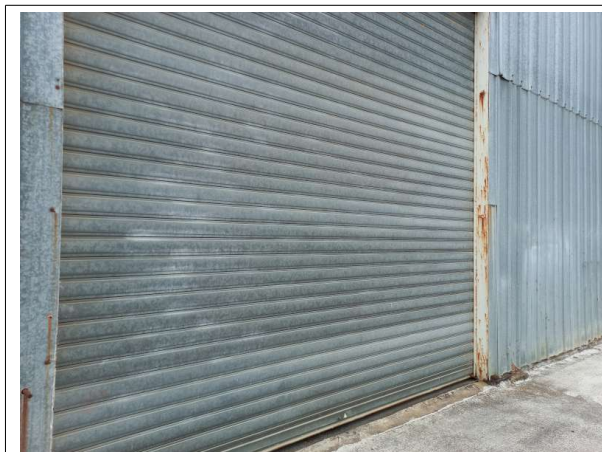
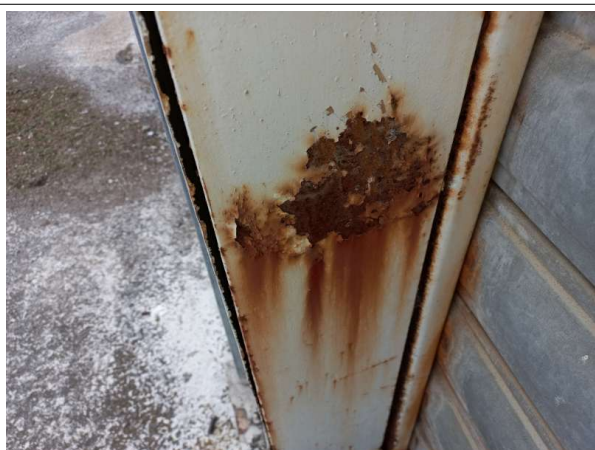
Prélèvement - P12 : Bâtiment 158 / Extérieur / Façades - Peinture- (Absence d'amiante)

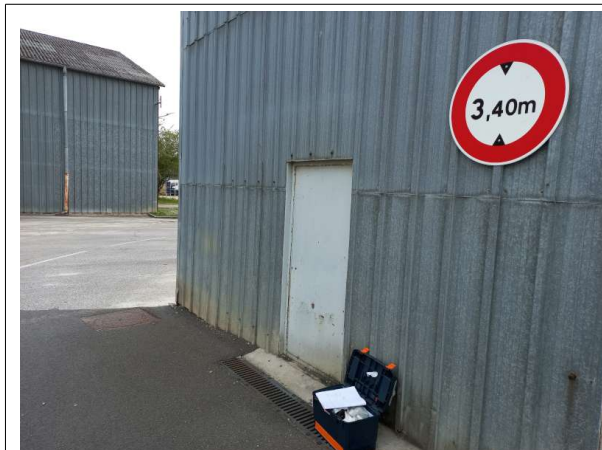
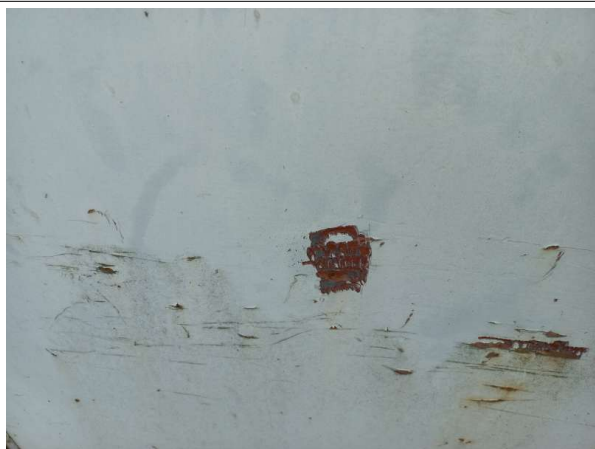
Prélèvement - P13 : Bâtiment 158 / Extérieur / Façades - Peinture- (Absence d'amiante)

Prélèvement - P13 : Bâtiment 158 / Extérieur / Façades -
Peinture- (Absence d'amiante)

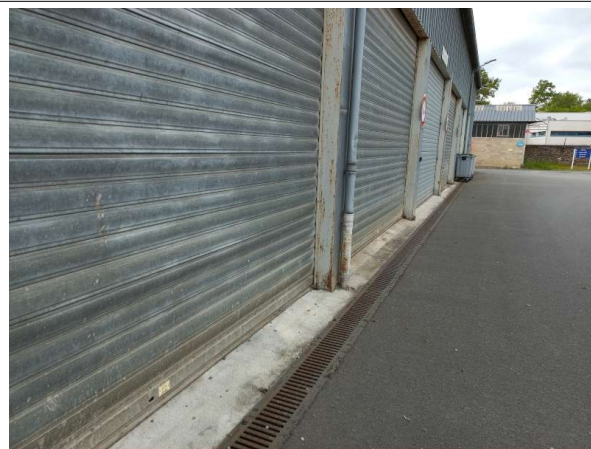
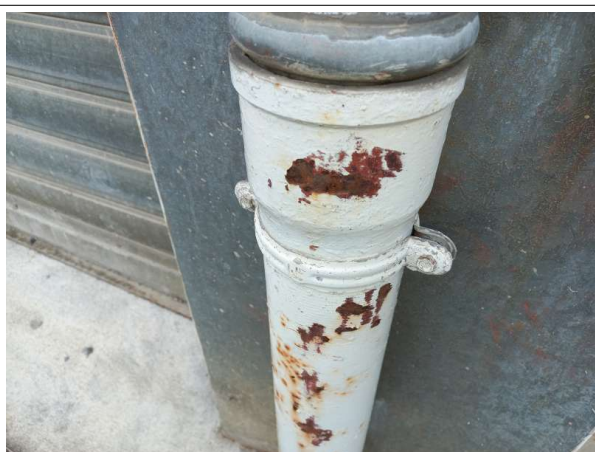
Prélèvement - P14 : Bâtiment 158 / Extérieur / Façades -
Peinture- (Absence d'amiante)

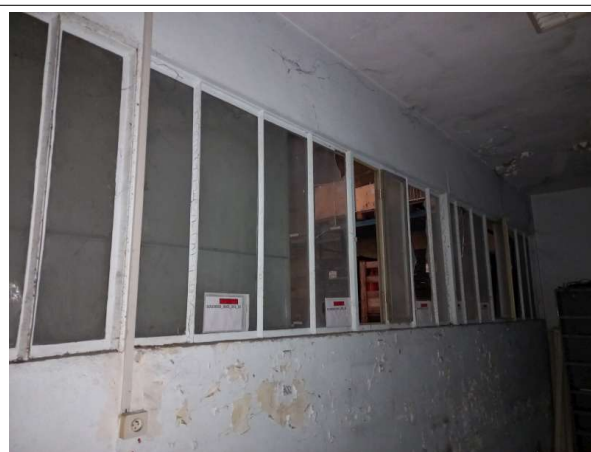
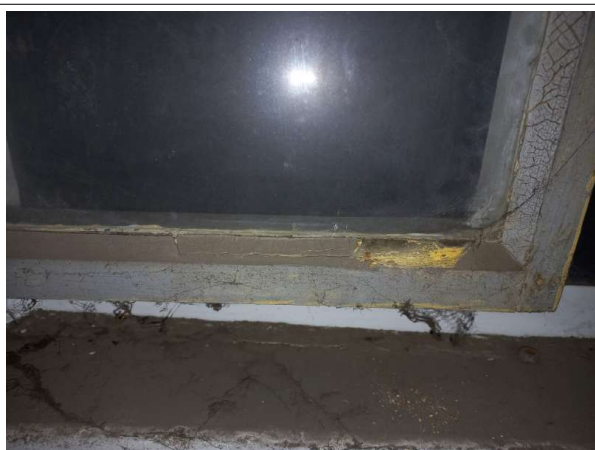
Prélèvement - P15 : Bâtiment 158 / Rez de chaussée / Local
014 - Joint- (Absence d'amiante)

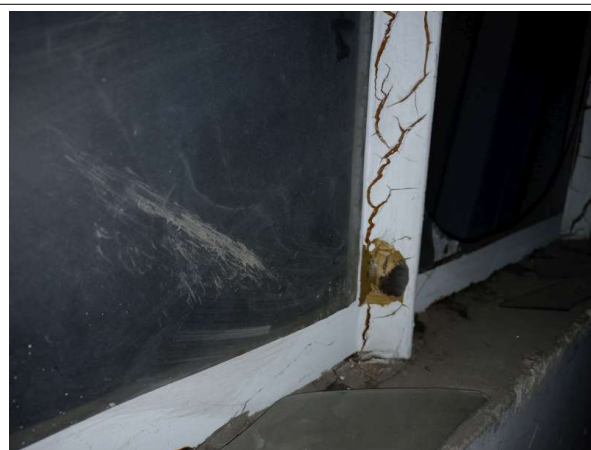
Prélèvement - P16 : Bâtiment 158 / Rez de chaussée / Local
014 - Joint- (Absence d'amiante)

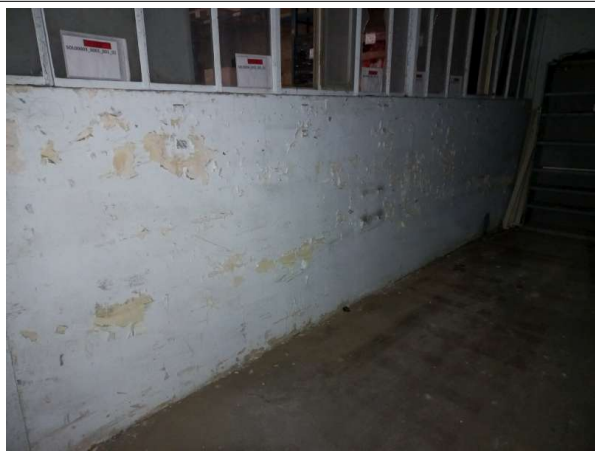
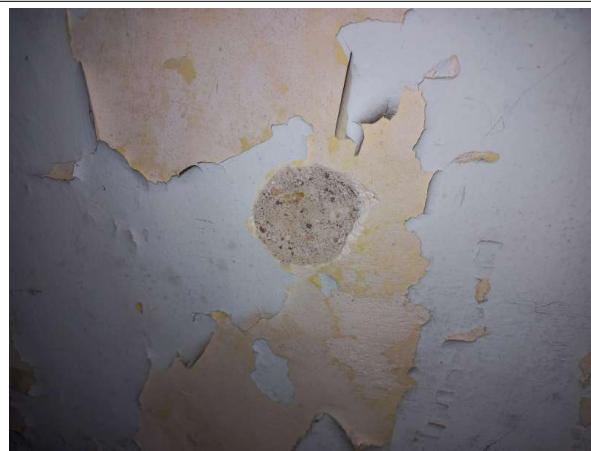
Prélèvement - P17 : Bâtiment 158 / Rez de chaussée / Local 014 - Enduit- (Absence d'amiante)

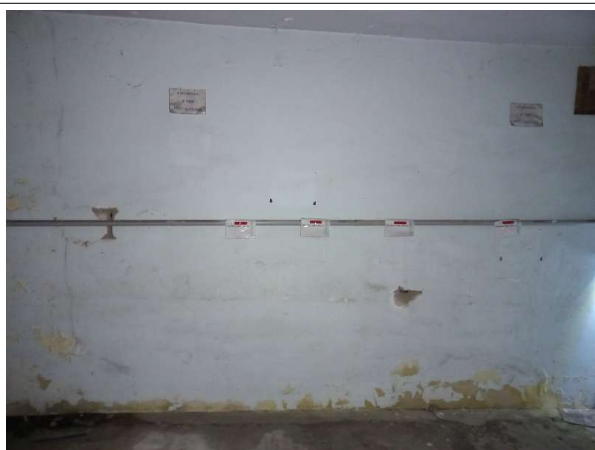
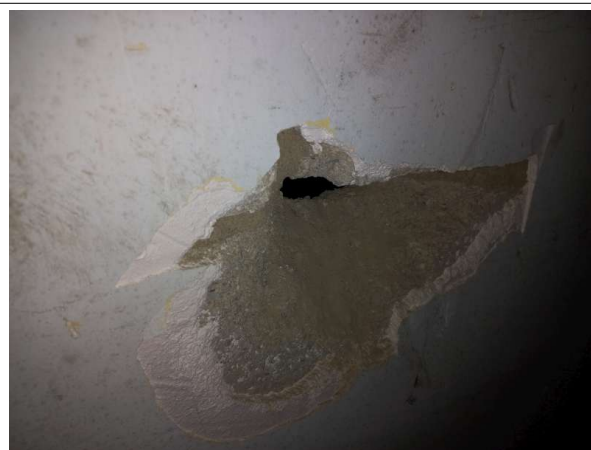
Prélèvement - P18 : Bâtiment 158 / Rez de chaussée / Local 014 - Enduit- (Absence d'amiante)

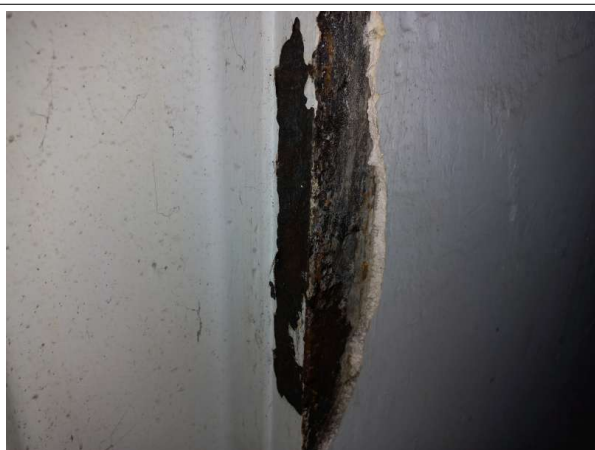
Prélèvement - P19 : Bâtiment 158 / Rez de chaussée / Local 014 - Peinture- (Absence d'amiante)

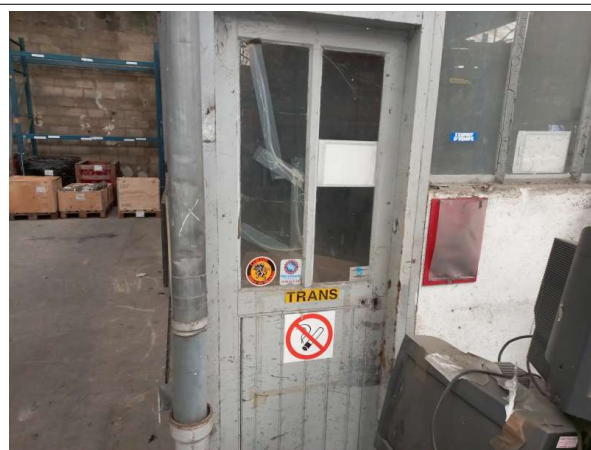
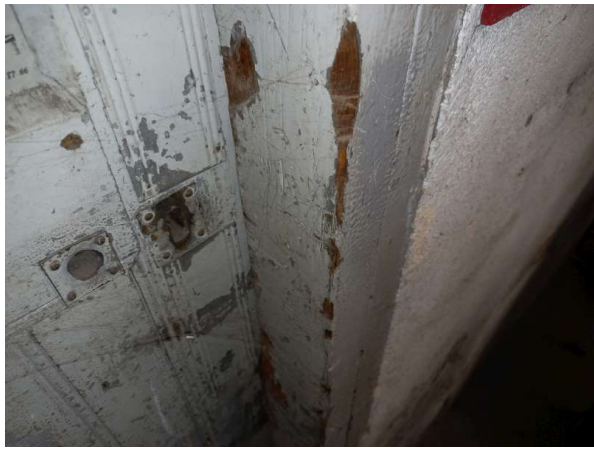
Prélèvement - P20 : Bâtiment 158 / Rez de chaussée / Local 014 - Peinture- (Absence d'amiante)

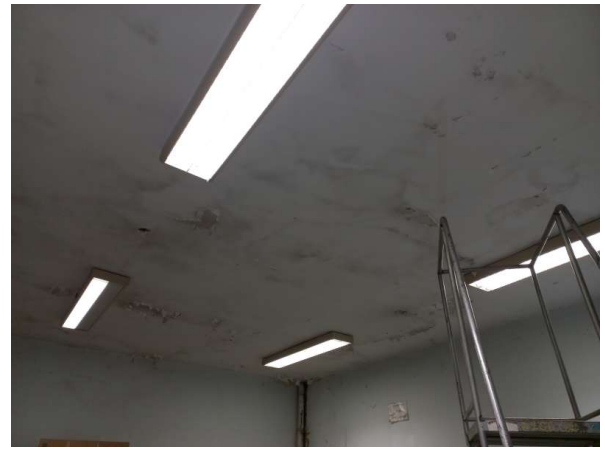
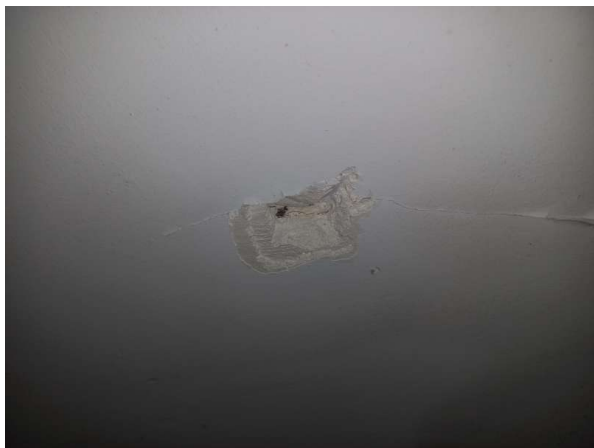
Prélèvement - P21 : Bâtiment 158 / Rez de chaussée / Local 014 - Enduit- (Absence d'amiante)

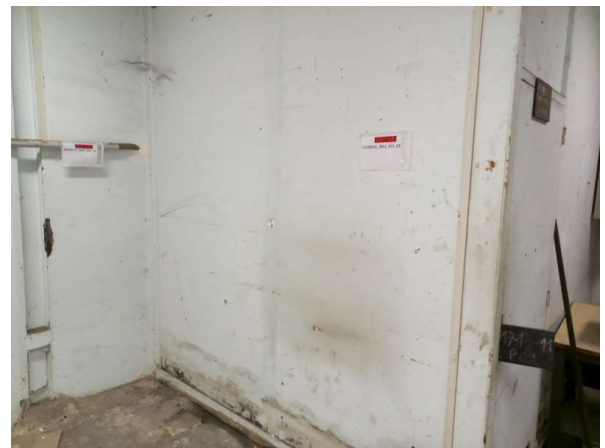
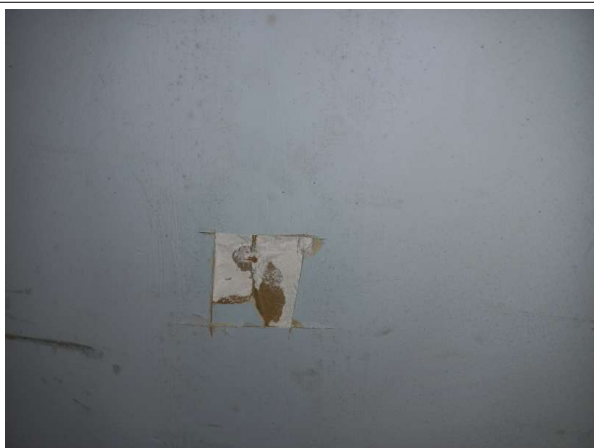
Prélèvement - P22 : Bâtiment 158 / Rez de chaussée / Local 014 - Panneau de cloison- (Présence d'amiante)

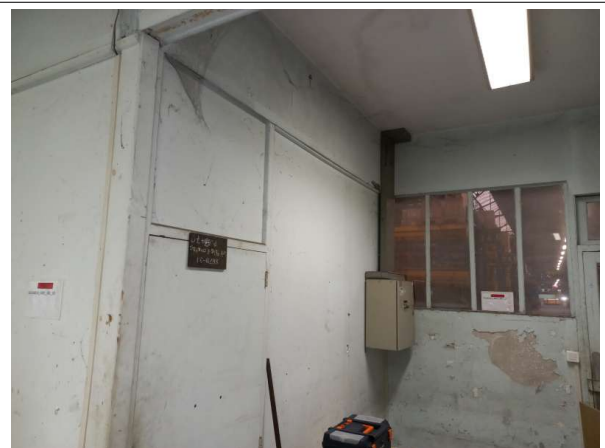
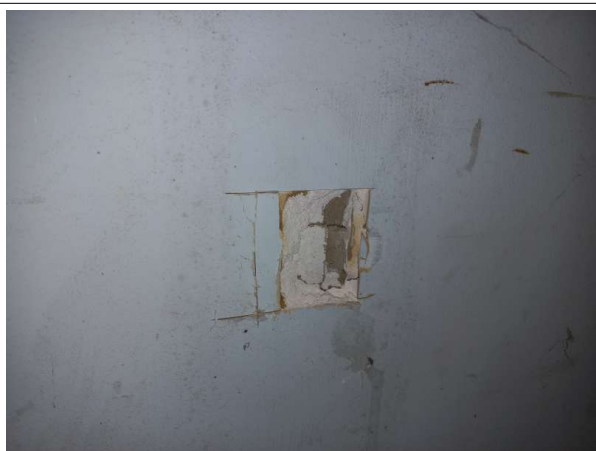
Prélèvement - P23 : Bâtiment 158 / Rez de chaussée / Local 014 - Panneau de cloison- (Présence d'amiante)

Prélèvement - P23 : Bâtiment 158 / Rez de chaussée / Local
014 - Panneau de cloison- (Présence d'amiante)
