GESTION TECHNIQUE DU PATRIMOINE DE LA BASE DE DEFENSE DE RENNES

INSPECTION PERIODIQUE ELEMENTAIRE 2019

COMPOSANT 0008 (ATEL PEINTURE)

ETABLISSEMENT INGENIEUR GENERAL WILTZ

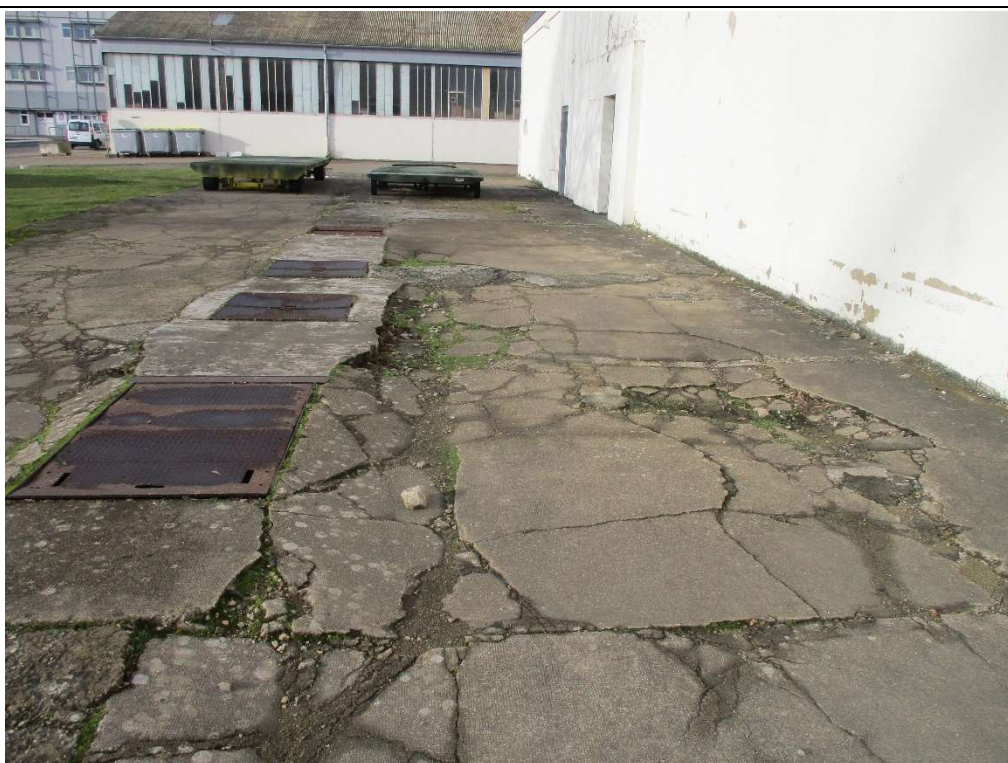
Photo n°2 : Flaches - Répartis sur l'ensemble des dallages

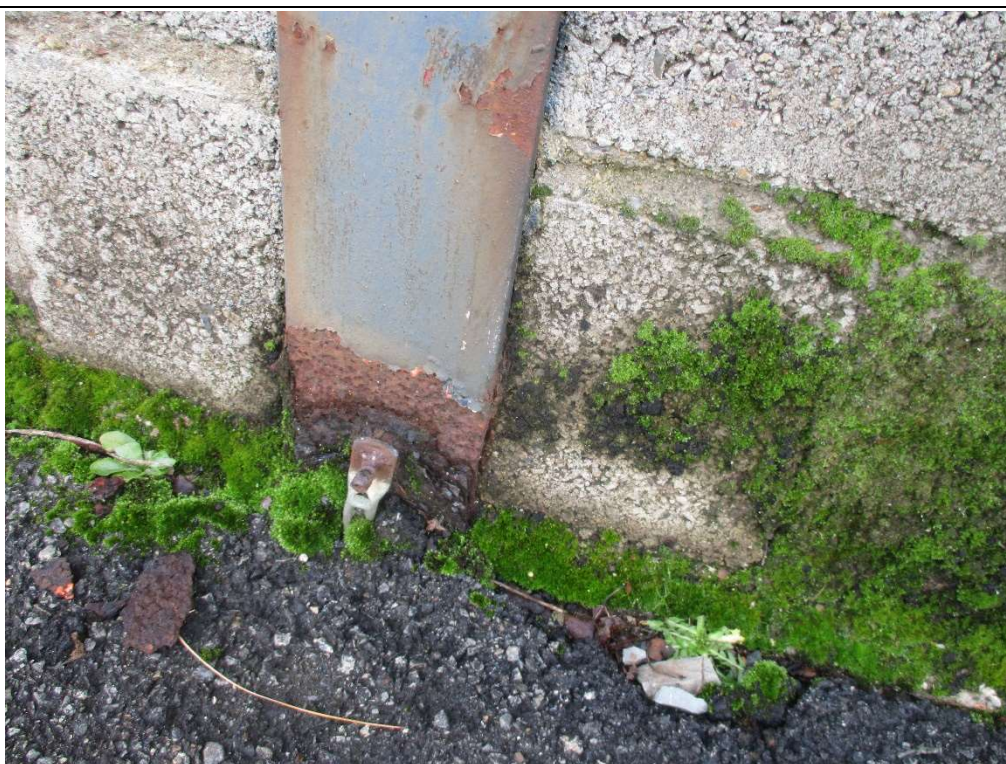
Photo n°3 : Corrosion feuilletante - En pied de poteau d'ossature métallique

- Reprise des seuils de portes sectionnelles
- Traitement anti corrosion des pieds de poteaux de l'ossature métallique

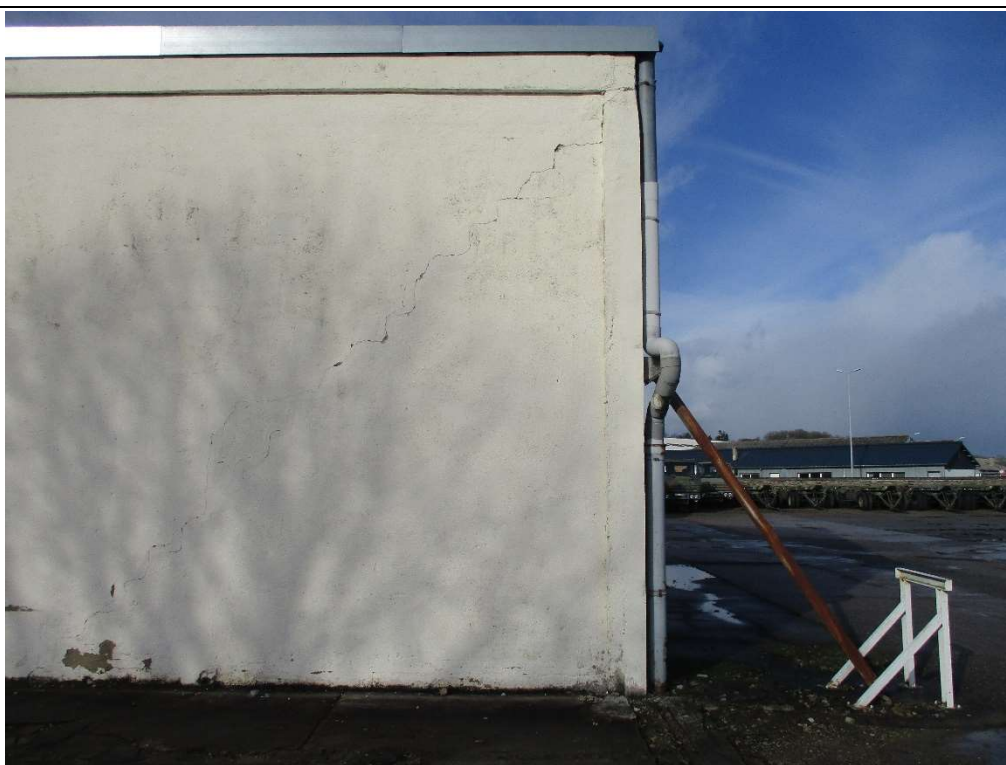
Une surveillance toute particulière reste à maintenir sur le bouton (Sud-Est) mis en place à la sortie de l'atelier peinture, en renfort du poteau de structure. La fracture l'opposant, même pontée, est ré ouverte (photos 4 & 7) ce qui traduit un phénomène de non stabilisation ou évolutif de la pathologie. Des mouvements du sol de fondation pourraient en être la cause.

Photo n°4 : Fractures obliques - Local 025, côté Est

- Vérification des conditions de stockage des produits (voir avec M. TRAVERS)
- Surveillance de l'évolution des fissures
- Visite des fosses de cabines de peinture à prévoir en 2019
- Prochaine visite IPE en 01/2023

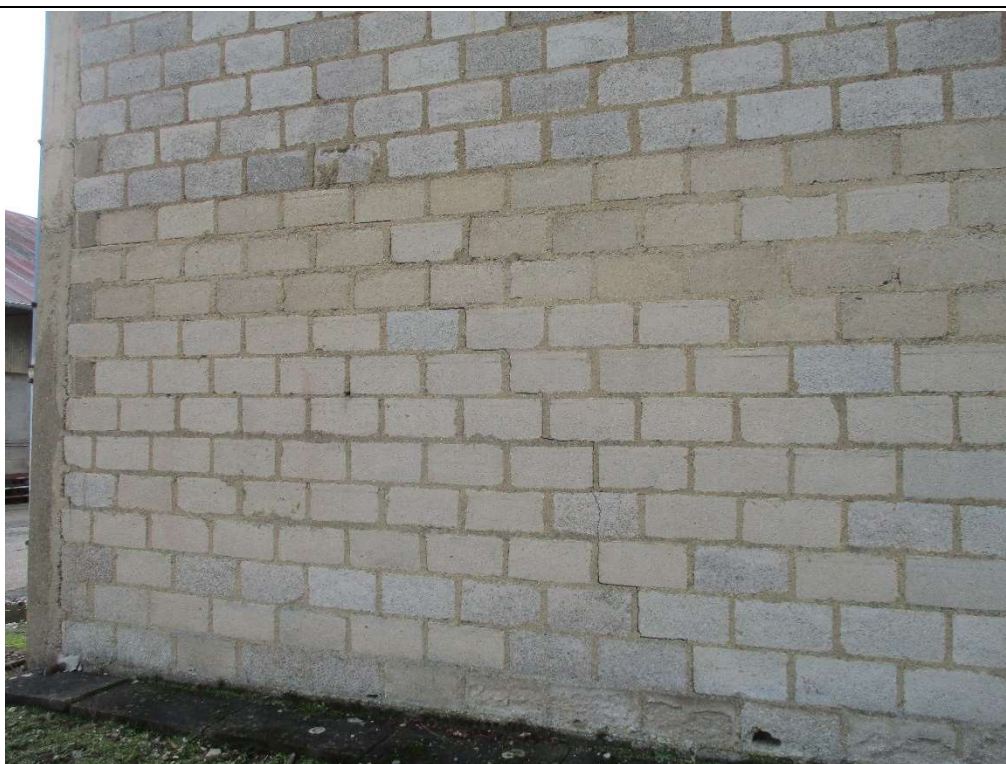
Photo n°5 : Fractures obliques - Local 025, côté Nord

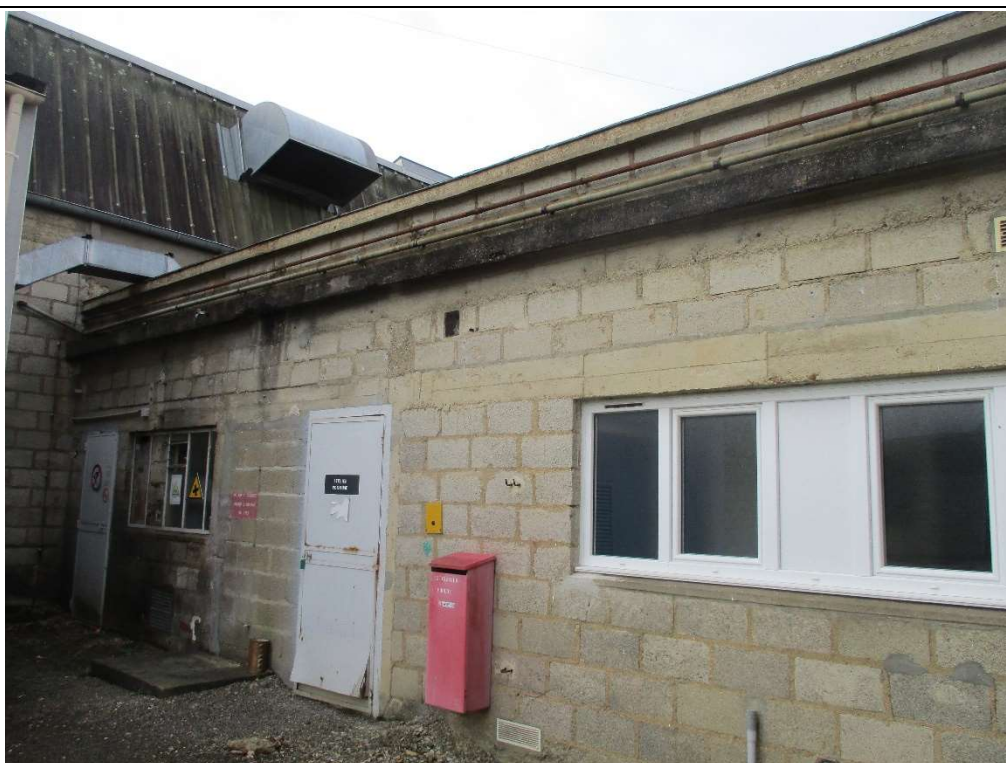
Photo n°6 : Eclats de béton avec mise à nu d'armatures - Locaux 019, 022, 023, sur corniche

- Purge et ragréage des éclats de béton présents ou amorcés

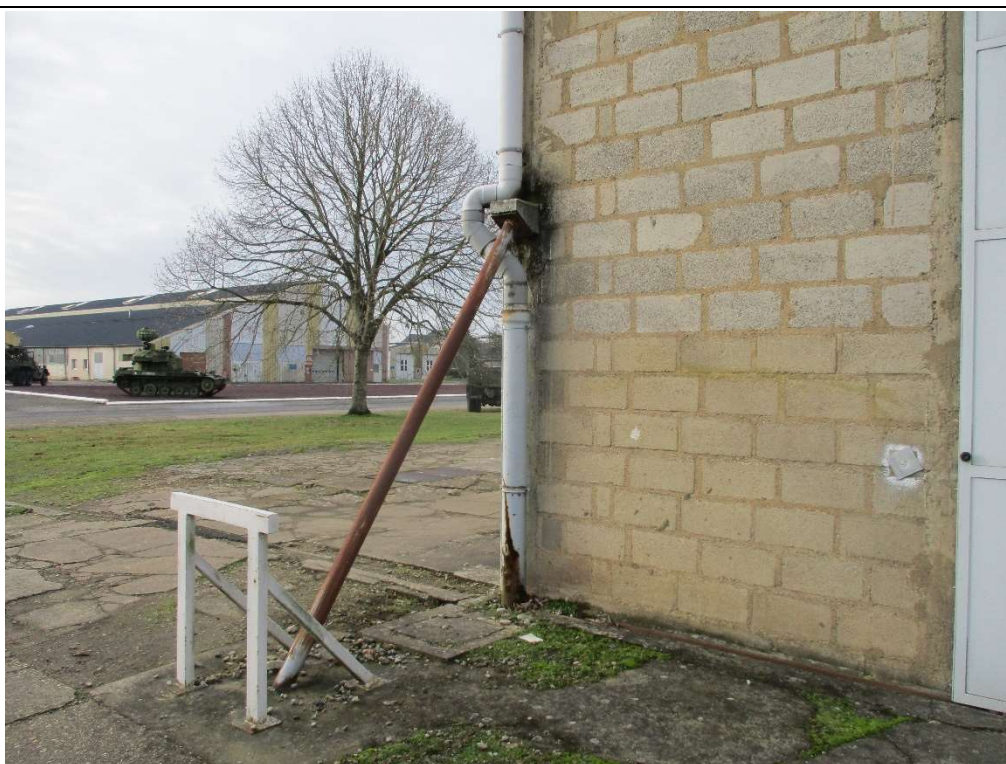
Photo n°7 : Enrouillement - Local 025, sur buton, angle Sud

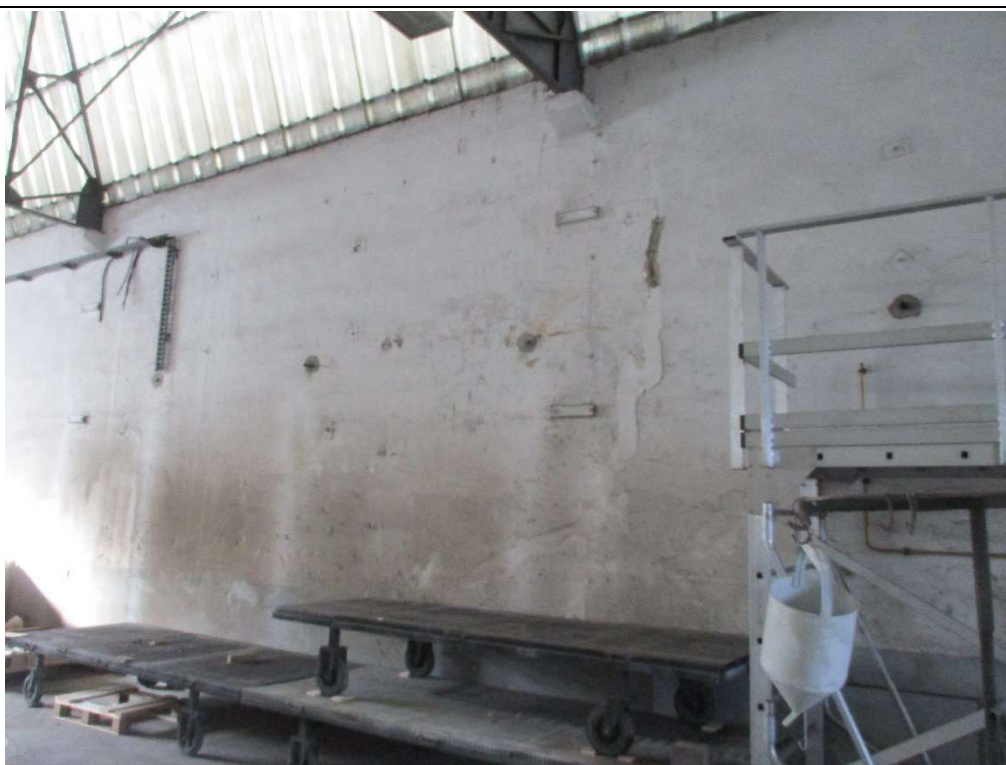
Photo n°8 : Fissures verticales - Local 016, voile de séparation avec local 015

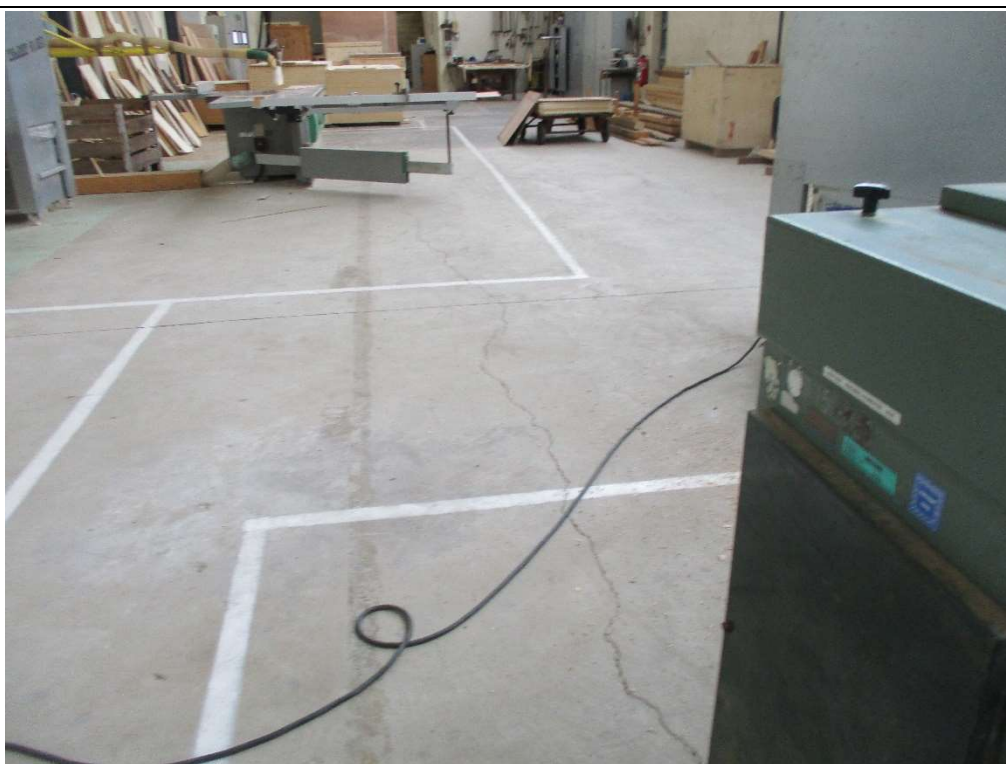
Photo n°9 : Fissures - Local 015, réparties sur le dallage

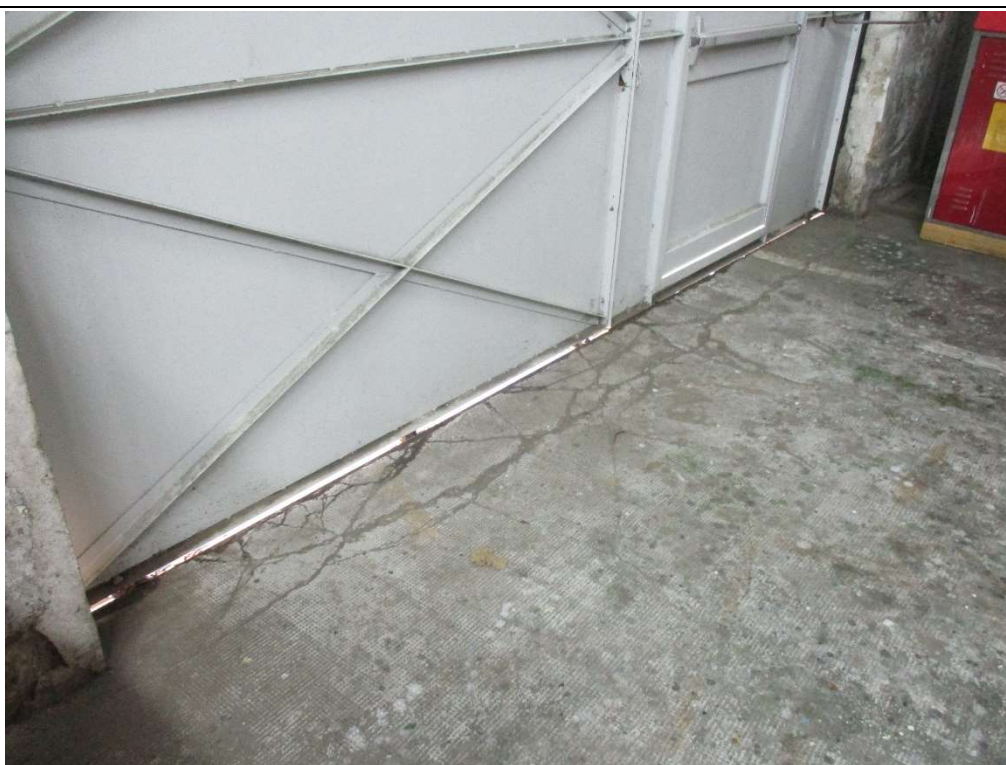
Eléments et constatations	Importance - Description	Localisation	Photos
Fractures verticales	1 U \leq 3 mm	Local 015, côté pignon Est	
Défaut d'étanchéité	1 U	Local 015, droit d'un joint de dilatation	
<ul style="list-style-type: none"> Porteurs horizontaux 			
Fissures	Quelques unités, ouvertures \leq 0,3 mm	Local 015, réparties sur le dallage	9
Eclats de béton	1 zone	Local 025, seuil porte d'accès côté Ouest	10

Photo n°10 : Eclats de béton - Local 025, seuil porte d'accès côté Ouest

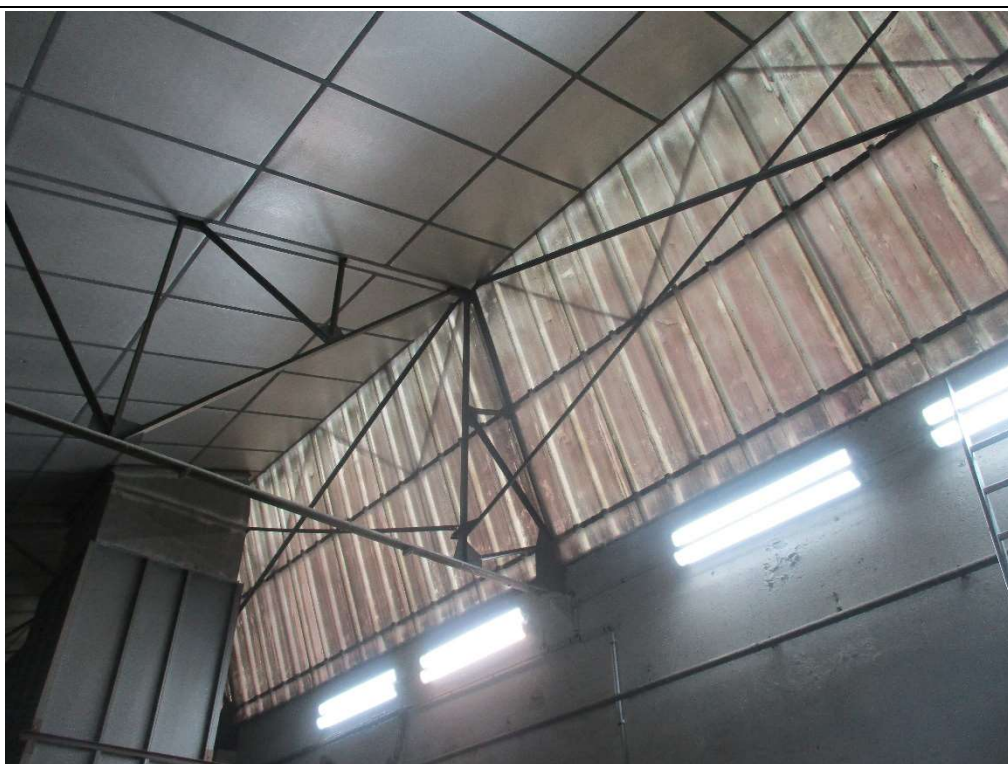
Photo n°11 : Salissures - Ensemble tôles ondulées translucides

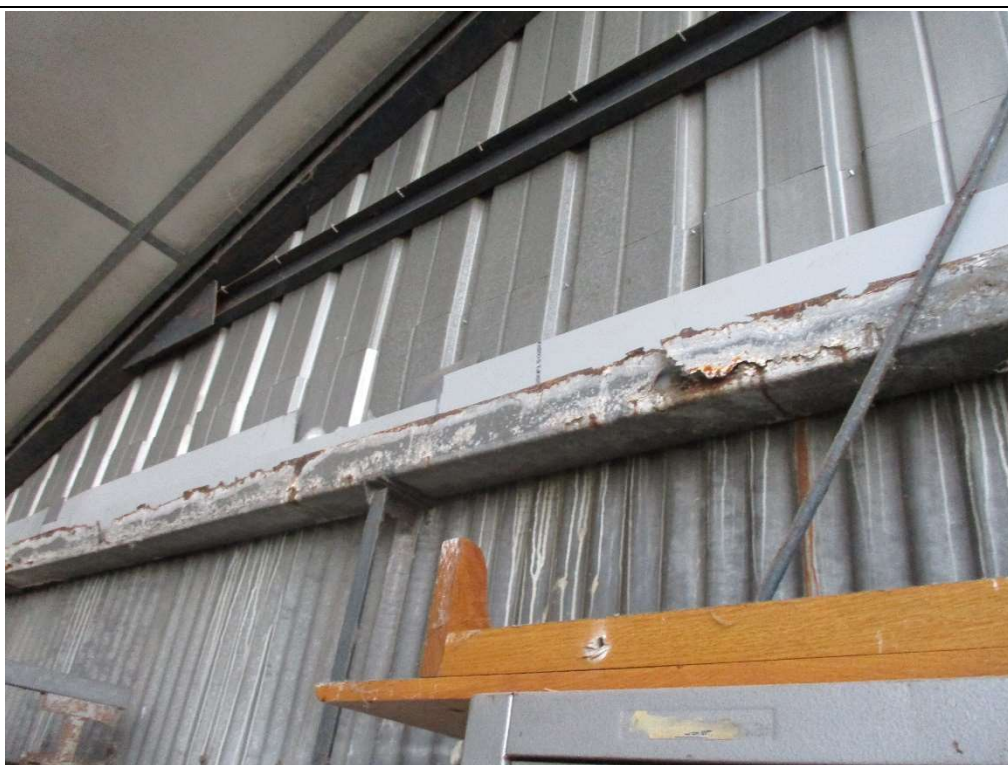
Photo n°12 : Corrosion avec perforation - Local 015, côté Ouest

- Reprise de l'étanchéité des dispositifs d'évacuations des eaux
- Rénovation des portes coulissantes corrodées

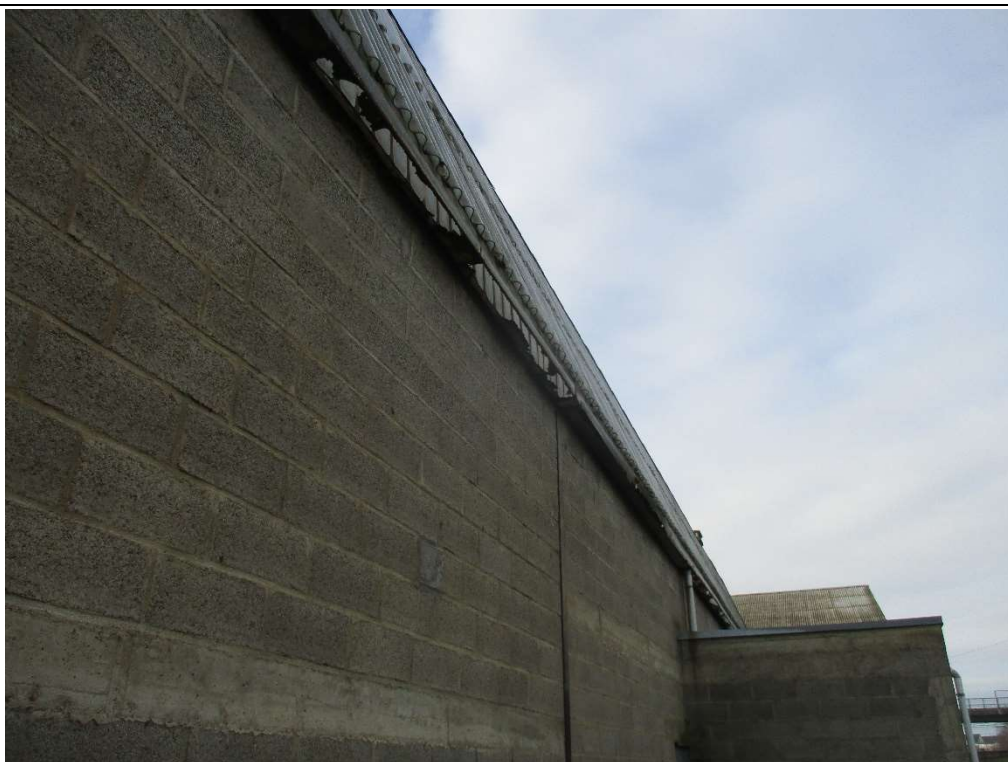
Priorité à l'entretien lourd des chéneaux, six linéaires importants. Certains éléments ont quasiment disparu (photo 13) impliquant une absence de captation des eaux pluviales et des dégradations des façades et expositions aux intempéries.

Photo n°13 : Corrosion avec perforation - Local 015, côté Nord

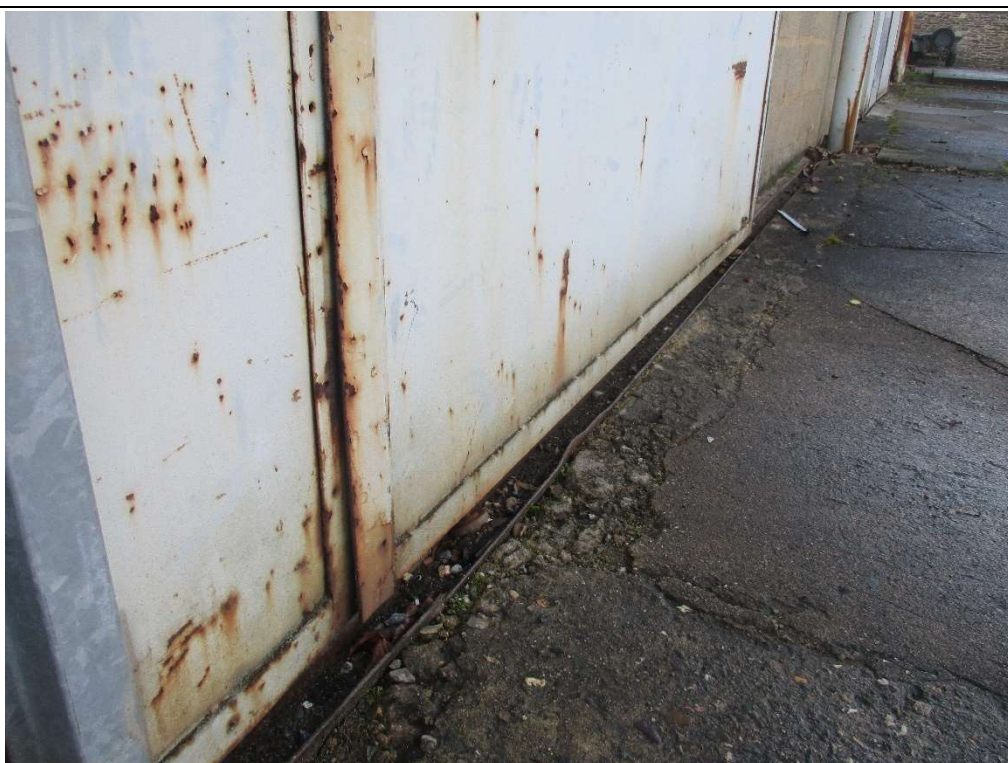
Les portes, grands vantaux coulissants, sont fortement rouillées avec des systèmes d'ouvertures grippés ou dégradés, gênant leur manipulation.

Photo n°14 : Dégradation équipement - Locaux 016 et 018, portes coulissantes

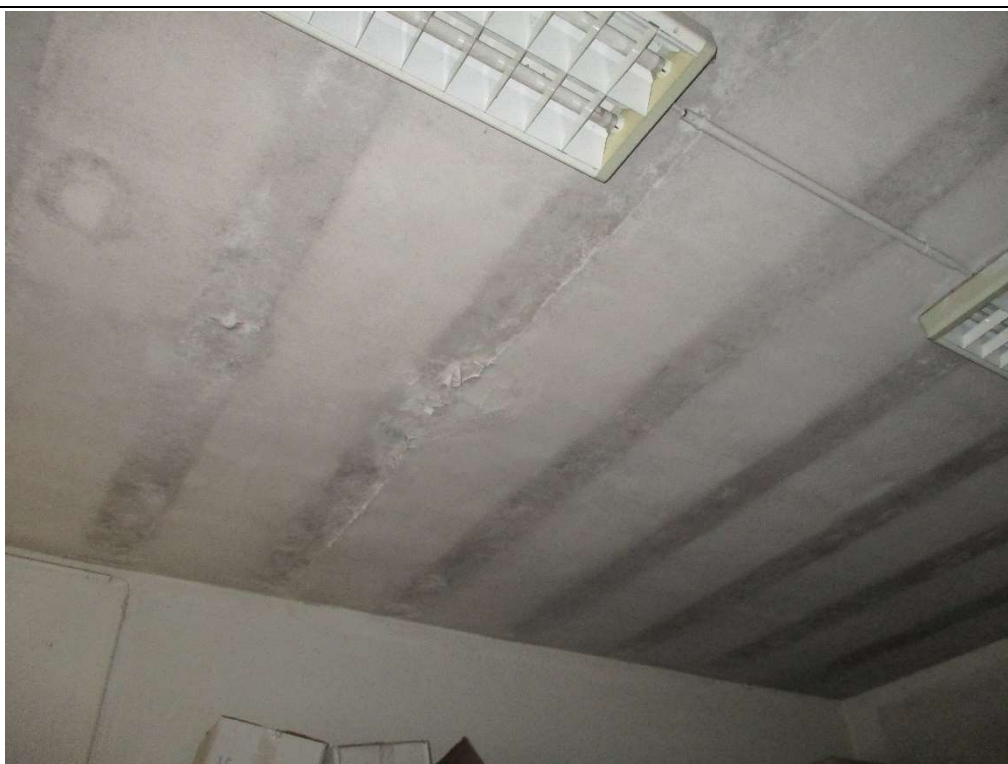
Photo n°15 : Décollement de revêtement - Local 021, au plafond

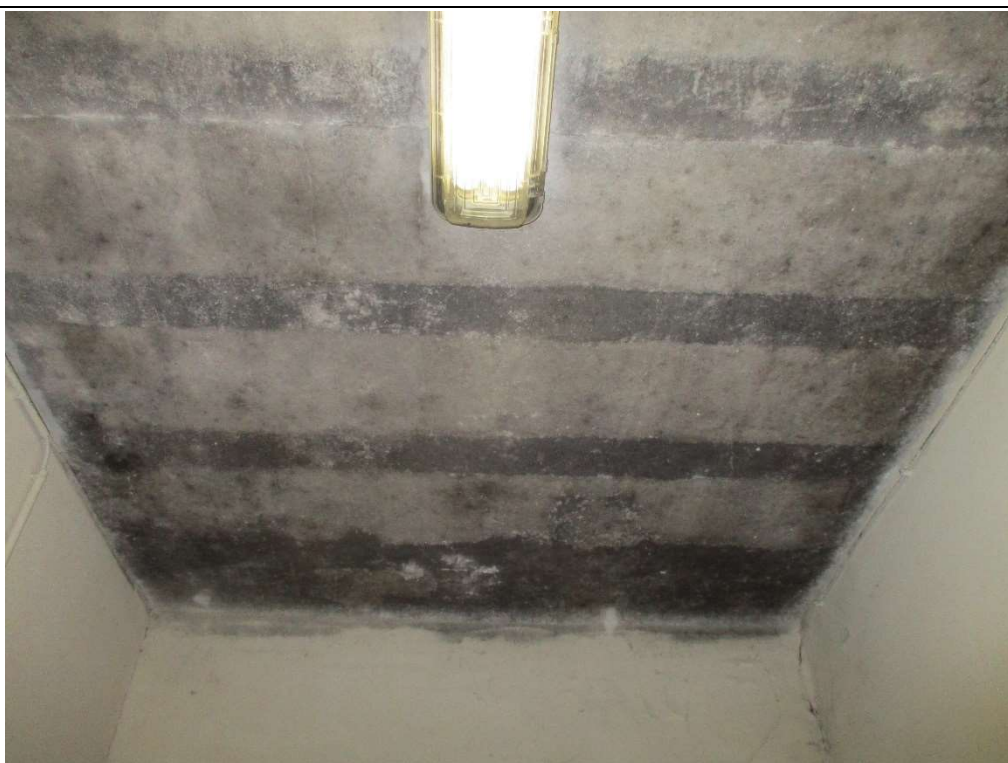
Photo n°16 : Traces d'humidité - Local 022, sous-face de dalle

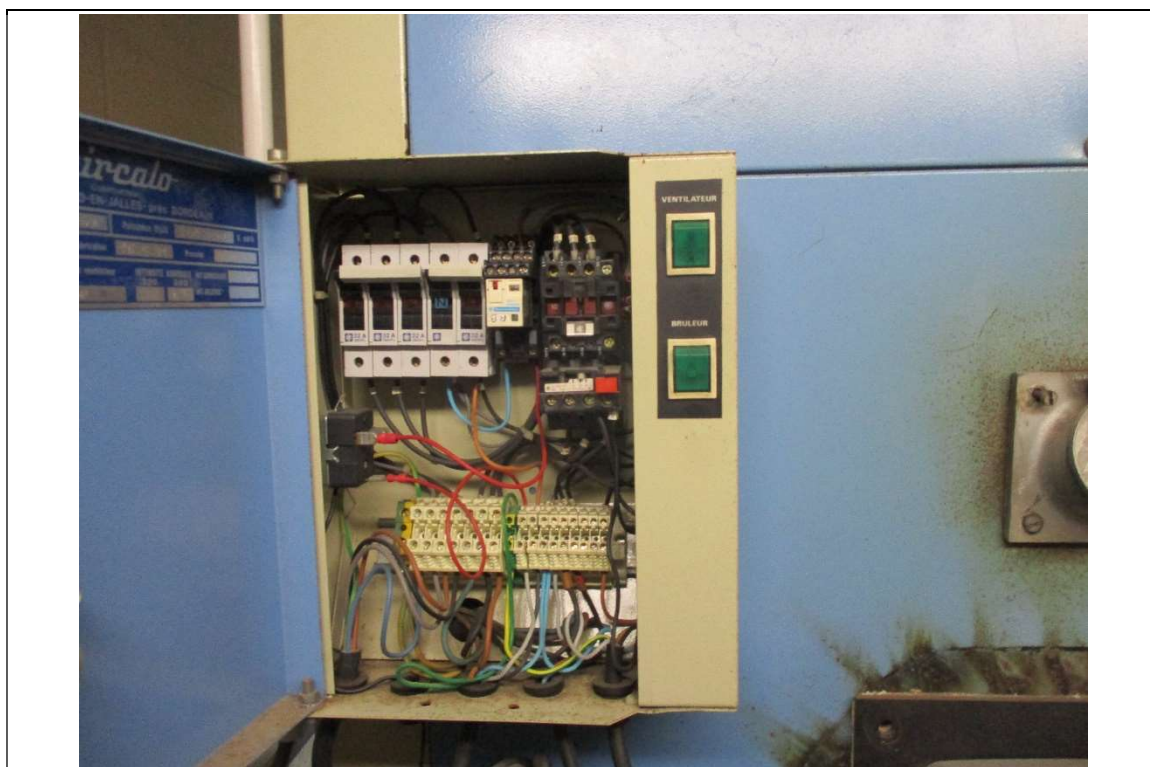
Photo n°17 : Défaut de fermeture - Local 013, sur chaudière

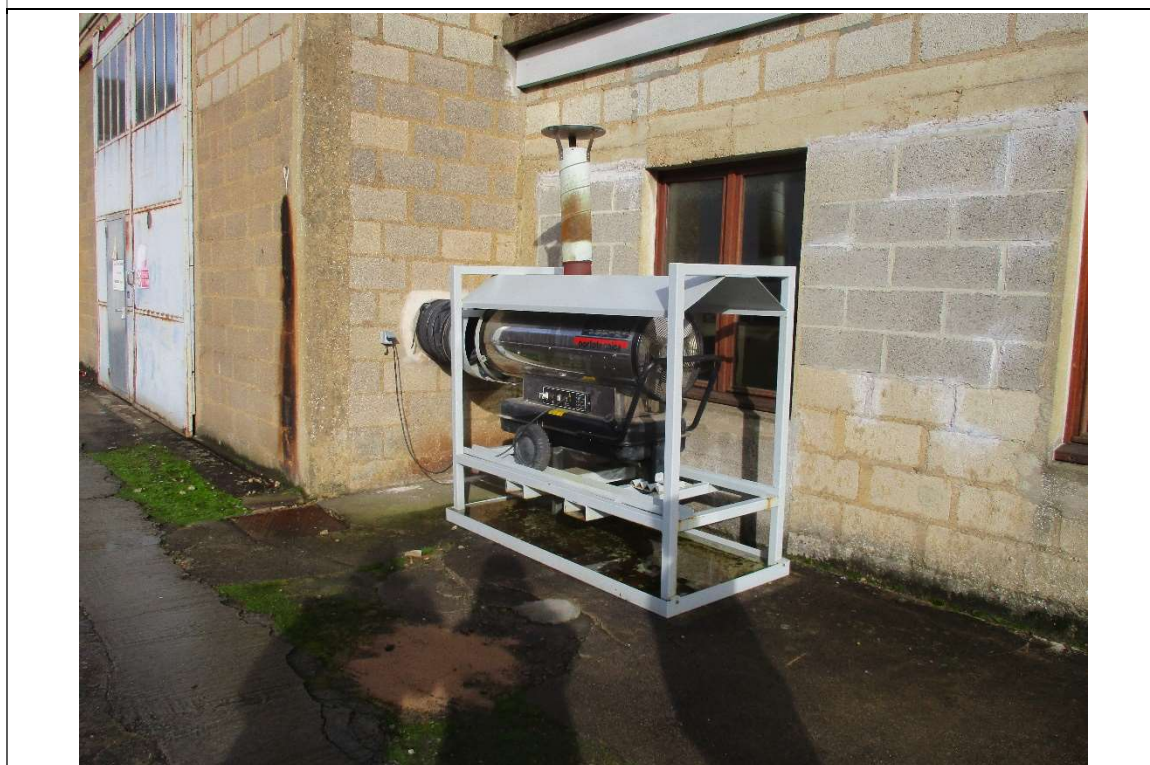
Photo n°18 : Encombrement - Local 020, chauffage d'appoint fioul

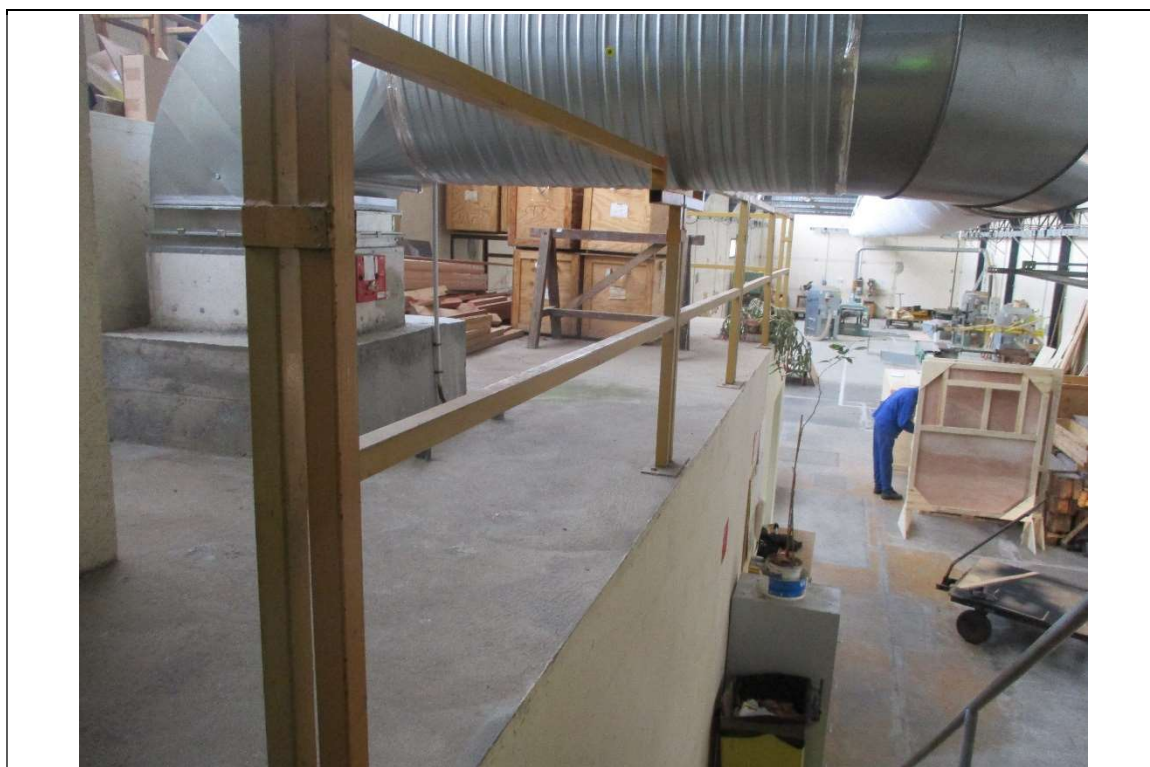
Absence de plinthes	Localisée	Local 015, mezzanine	19

Photo n°19 : Absence de plinthes - Local 015, mezzanine

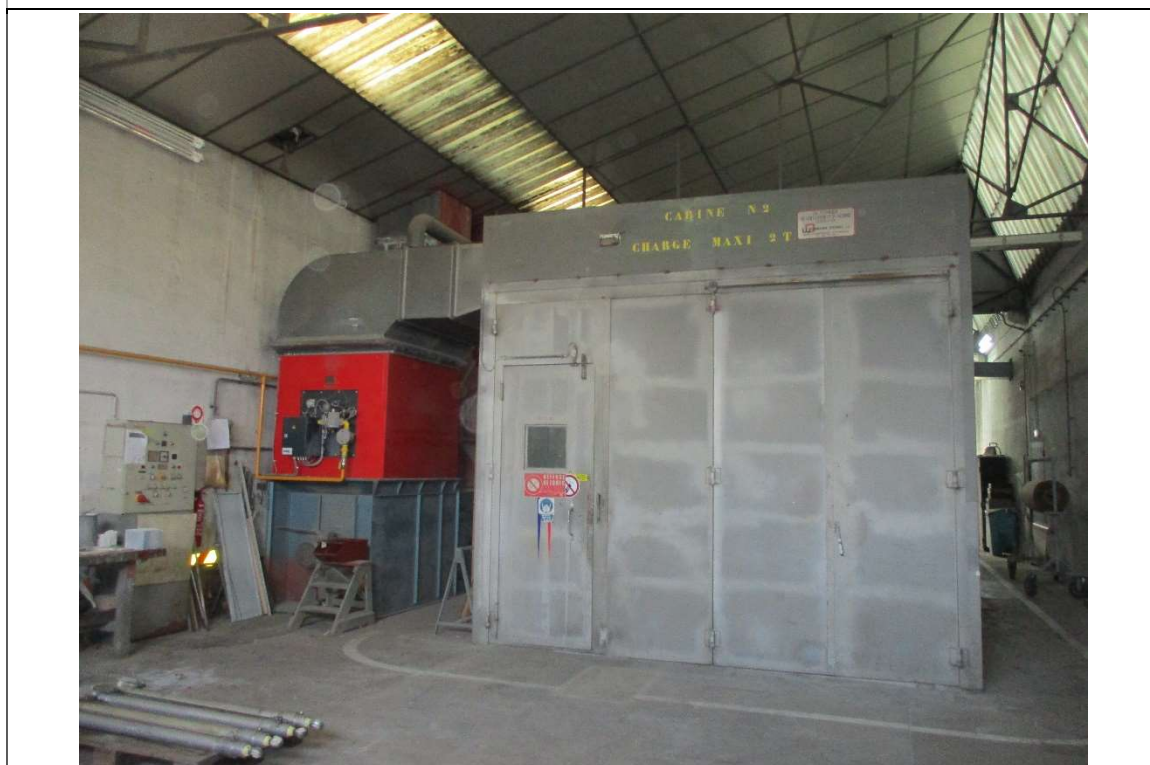
Eléments et constatations	Importance - Description	Localisation	Photos
<ul style="list-style-type: none">• Hotte aspirante Bon état apparent		Local 025	
<ul style="list-style-type: none">• Cabines de peinture Eclat de béton	1 U	Local 018, seuil cabine	20

Photo n°20 : Cabines de peinture – Vue générale
