SERTCO

*Affaire : SO35.16.2200
DIAGNOSTIC 2^e RMAT
35 BRUZ*

DIAG.008 MENUISERIE W DIAGNOSTIC TECHNIQUE DES TOITURES

A Rennes(35), le jeudi 8 juin 2017

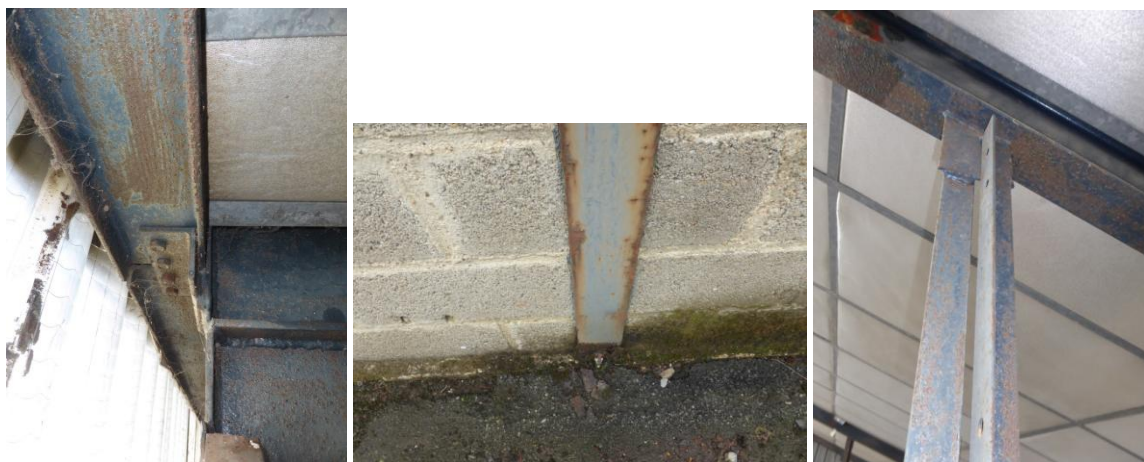
- Protection : présence d'une légère corrosion de surface sur l'ensemble de la charpente
- La charpente métallique est fortement impactée par la corrosion en pied de poteaux extérieurs en façade nord.

Une campagne de vérification et de renforcement des pieds par plats soudés sera nécessaire.

Une campagne de vérification des pieds de poteaux et de renforcement par plats soudés pour les plus rongés sera nécessaire.

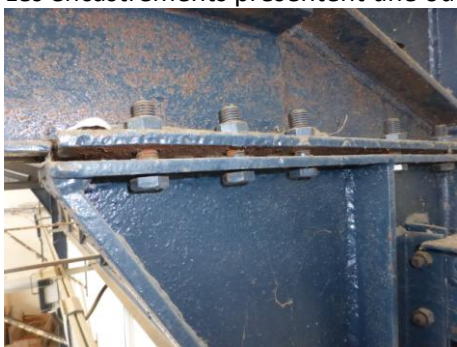
- Les encastrement présentent une ouverture anormale.

- Les boulons des jarrets seront supprimés afin de créer une articulation.

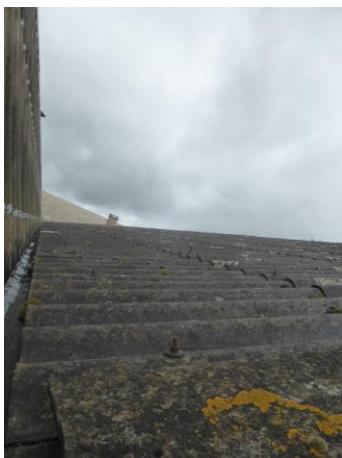
1 - Vue générale toiture
- Couverture en fibro-ciment

Désamiantage : Dépose et évacuation de la couverture fibro-ciment existante ainsi que du plafond shédisol sur l'ensemble du bâtiment.

Après renforcement de charpente, Le couverture, sera donc remplacée par un panneau sandwich (Type Ondatherm 1040TSde chez Arval ou similaire) avec une âme en polyuréthane de 100mm ($U=0,24W/m^2.K$). Les surfaces translucides seraient conservées avec des plaques de polycarbonate alvéolaire adaptées à la couverture (Face Nord du shed).

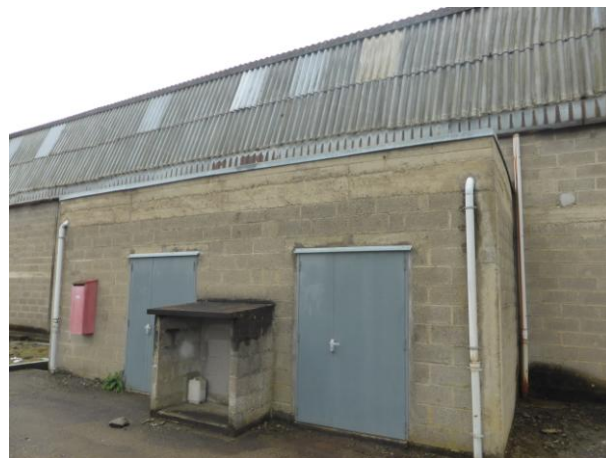
2 - Bardage en verre ondulé sur long pan Nord

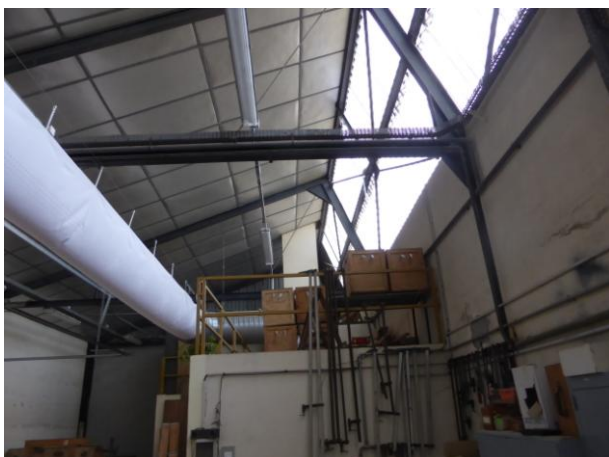
3 - Vue générale de l'ensemble de la charpente
- Présence de maçonnerie en long pan

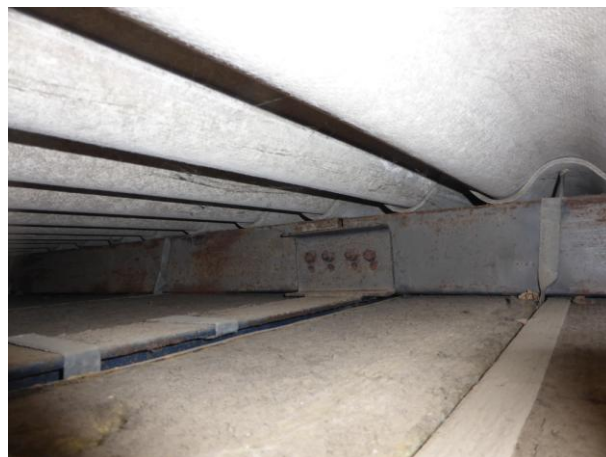
4 - Zone isolée avec plafond shedisol sous pannes

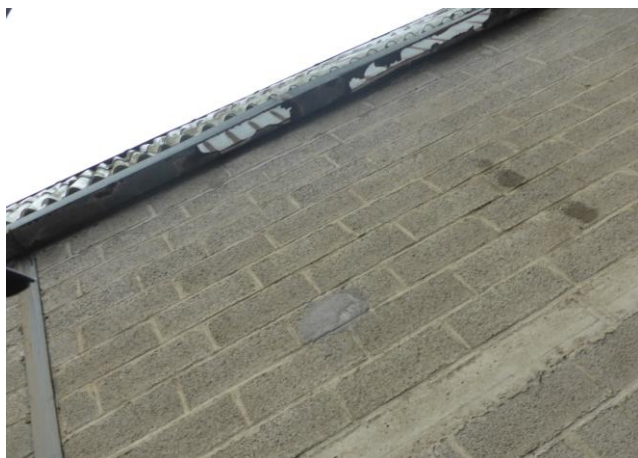
La face Nord du shed était équipée d'une dalle en acier galvanisé mais elle a pratiquement disparue rongée par la corrosion. Elle était équipée de 3 descentes en PVC Ø100mm avec dauphin en fonte en fonte relié au réseau enterré.

5 - Récupération d'eau sur long pan Nord

Le chéneau en encorbellement de la face Nord en acier galvanisé sera de section >100cm² raccordé par des tubulures cylindriques aux descentes EP.

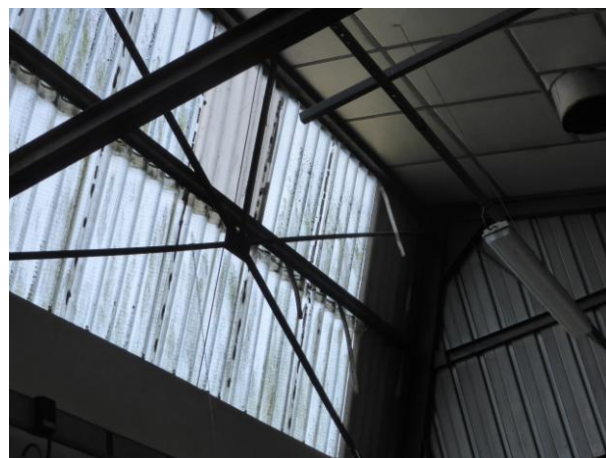
6 - Présence d'une poutre au vent à chaque extrémité du bâtiment sur shed.

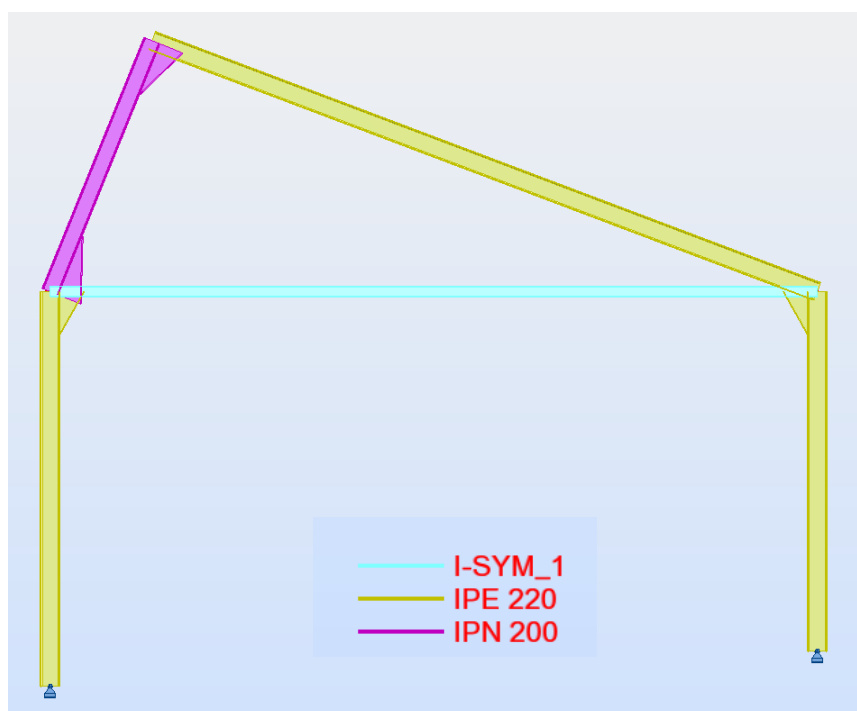
6.3.3.2 Vérification des sections du portique file 2

Pièce		Profil	Matériau	Lay	Laz	Ratio	Cas
1 Barre_1	✗	IPE 220	ACIER E24	101.05	182.83	1.08	10 EFF /43/
2 Barre_2	✓	IPE 220	ACIER E24	117.24	166.68	0.97	10 EFF /58/

Pièce	Profil	Matériau	Lay	Laz	Ratio	Cas
3 Barre_3	! I-SYM_1	ACIER E24	51.39	435.85	0.57	10 EFF /46/
4 Barre_4	✗ IPN 200	ACIER E24	29.72	160.05	1.14	10 EFF /43/
5 Barre_5	! IPE 220	ACIER E24	88.79	326.58	3.47	10 EFF /58/

$$v_x = 6.7 \text{ cm} > v_{x \text{ max}} = L/200.00 = 2.0 \text{ cm}$$

Non vérifié

- Les sections des portiques **ne sont pas justifiées** en contrainte sous les charges actuelles suivant les normes retenues.
- Les déplacements des portiques **ne sont pas corrects** sous les charges actuelles suivant les normes retenues.

Les portiques pourront être renforcés par la suppression du tirant et la mise en œuvre des triangulations permettant de rigidifier l'ensemble.

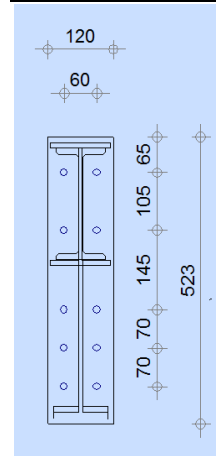
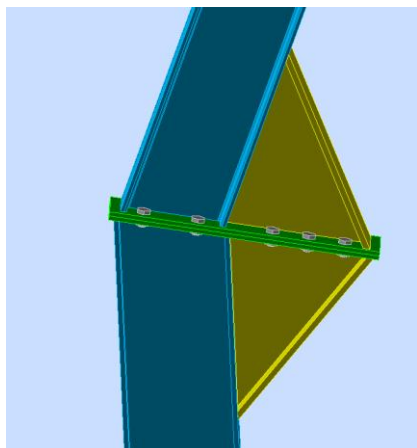
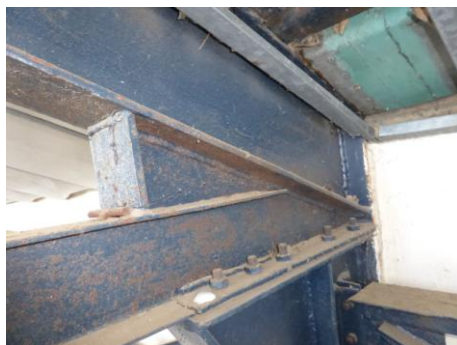
- Platine 120x8
- 10 Boulons Ø14 classe 6.8

$M_y =$	-6799.08	[daN*m]	Moment fléchissant
$F_z =$	-1365.24	[daN]	Effort tranchant
$F_x =$	887.99	[daN]	Effort axial

Ratio
0.92

Toutefois le raidisseur du jarret n'allant pas jusqu'à la platine, l'assemblage **n'est pas justifiable**.

- Les assemblages des poteaux/fermes **ne sont pas justifiés** sous les charges actuelles

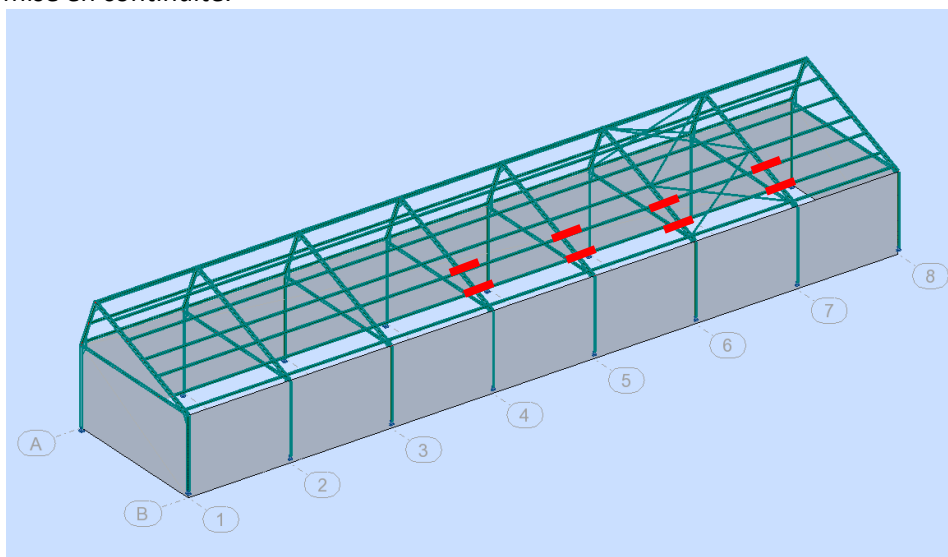
Les pannes sont correctement dimensionnées pour supporter les charges de couverture actuelle, sauf en bas de pente contre le bâtiment peinture.

Les pannes sensibles à l'accumulation de neige pourront être renforcées par l'ajout d'éclisses pour une mise en continuité.

Les pannes seront renforcées comme indiqué précédemment (§6.3.6.3), par l'ajout d'éclisses sur les 2 dernières pannes intermédiaires.
