Bâtiment 0162W

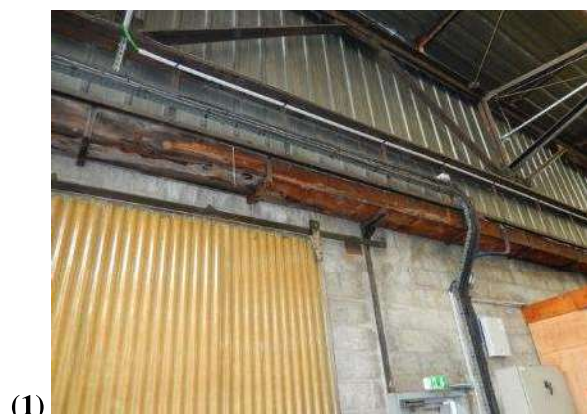
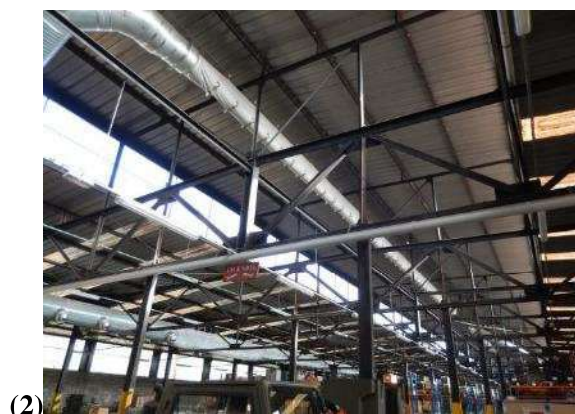
Données générales du bâtiment	
Fonction	Stockage en rayonnage
Année de construction	1947
Quartier	WILTZ
Couverture	Bac acier simple peau sur 4 344 m ² environ. Elle est principalement perforée sur une ligne proche de la zone de raccordement avec le bâtiment 0159w.
Translucide	280 m ² environ répartie sur les deux pans de couverture.
Charpente	En treillis métallique oxydé (2). Elle reçoit les installations de soufflage du chauffage à air chaud et les luminaires.
Aspect général	Structure métallique avec un habillage en blocs de béton et verrière en partie haute. Il communique directement avec le bâtiment 0159 w, mais sa couverture est de profil différent. L'apport de lumière naturelle est correct en partie centrale. Les ailes sont peu éclairées par les verrières en façade.
Eclairage extérieur	Six candélabres anciens sont répartis sur la façade OUEST (x3) et en pignons SUD (x3). Aucun éclairage sur la partie à l'EST du bâtiment.

Eclairage intérieur	Par réglette à tube fluorescent.
Eaux de pluie	Un chéneau suit tout le pignon SUD (1). Il est en très mauvais état. Les dauphins de la façade OUEST (x13) déversent l'eau directement sur la chaussée.
Chauffage	Oui par manche à air.
Isolation	Aucune isolation n'a été réalisée sur l'enveloppe.
Désenfumage	Aucun système réalisé.
Amiante	Sans objet sur ce bâtiment.
Points particuliers	Les poteaux de l'allée centrale semblent avoir été déplacés vers l'extérieur.

Prescriptions	
Couverture	<ul style="list-style-type: none"> – Remplacement complet de la couverture qui devra être isolée et conforme à la RE 2018. – Le débordement de la couverture devra prévoir une future isolation par l'extérieur. – Un accès extérieur protégé doit être installé. – Elle sera sécurisée pour les opérations de maintenance.
Translucides	<ul style="list-style-type: none"> – Ils seront tous remplacés. La surface et la répartition seront identiques à l'existant. – Ils seront compatibles avec le niveau d'isolation de la couverture. – Les translucides seront équipés contre les chutes accidentelles de personnel en charge de la maintenance. – Ils seront facilement accessibles pour les agents de nettoyage chargés de leur entretien.
Les équipements EP	<ul style="list-style-type: none"> – Les gouttières et les descentes seront entièrement remplacées par des équipements en zinc. – Le chéneau du pignon SUD sera complètement refait.

Raccordement au réseau EP	<ul style="list-style-type: none"> – Toutes les descentes de la façade OUEST sont à reprendre pour être raccordées au réseau EP via des regards et canalisations enterrées. – Le raccordement au regard se fera par une descente en fonte sur une hauteur de 1,2 mètre minimum. – Cette portion de descente en fonte (1,2 m mini) sera protégée contre les chocs de véhicules légers.
Charpente	<ul style="list-style-type: none"> – A décaper et à peindre (sous couche anti corrosion à 90% zinc). – Un soin particulier est à porter aux extrémités de pannes. – Les rives devront protéger les pannes à l'identique de l'existant (extrémités protégées par les profilés de rive). – Préconisations du diagnostic à l'<u>annexe 6</u> à prendre en compte.
Eclairage intérieur	<ul style="list-style-type: none"> – Les luminaires seront remplacés par des projecteurs à LED. – L'apport de lumière naturelle doit être optimisé et rester compatible avec la réglementation thermique en vigueur.

Eclairage extérieur	<ul style="list-style-type: none"> – Les six candélabres seront remplacés par des luminaires à LED. – Trois nouveaux candélabres à LED devront être installés en façade EST.
Isolation.	<ul style="list-style-type: none"> – Elle devra être créée entièrement. – Il faudra isoler le chéneau du pignon SUD. – Un soin particulier sera apporté à la continuité de l'isolation entre les bâtiments 0159w et 0162w. – Elle ne doit s'opposer à l'apport de lumière naturelle.
Désenfumage	A créer conformément à l' <u>annexe 6</u> .
Equipement à évacuer	<ul style="list-style-type: none"> – Couverture. – Translucides – Eclairage – Equipement de traitement EP.
Désamiantage	Néant pour ce bâtiment.
