*Affaire : SO35.16.2200
DIAGNOSTIC 2e RMAT
35 BRUZ*

DIAG.007 W DIAGNOSTIC TECHNIQUE DES TOITURES

PHASE DIAG

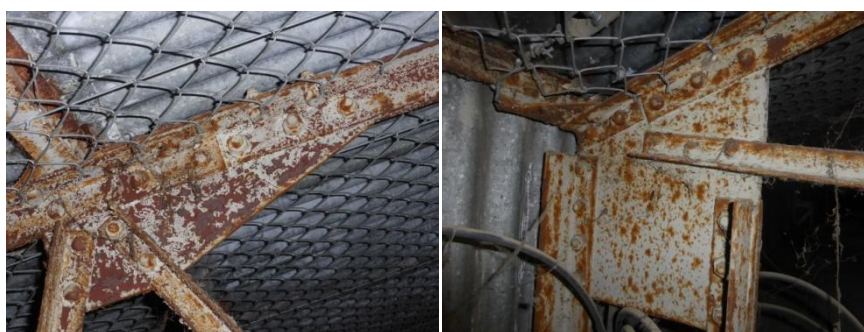
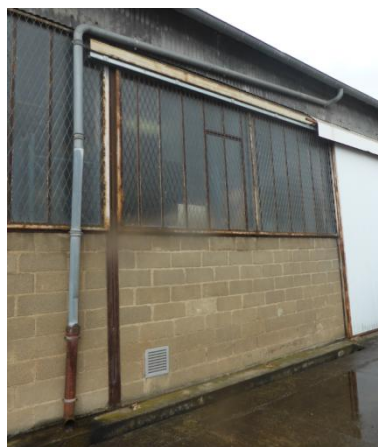
- Protection : Présence de corrosion de surface sur l'ensemble de la charpente
- La charpente métallique est impactée par la corrosion principalement sur les poteaux en contact avec l'extérieur et suite aux projections d'eau engendré par le rejet des descentes d'eaux pluviales.

Une campagne de vérification et de renforcement des pieds par plats soudés sera nécessaire.

L'ensemble de la charpente sera décapé par brossage puis une peinture anti-rouille sera appliquée.

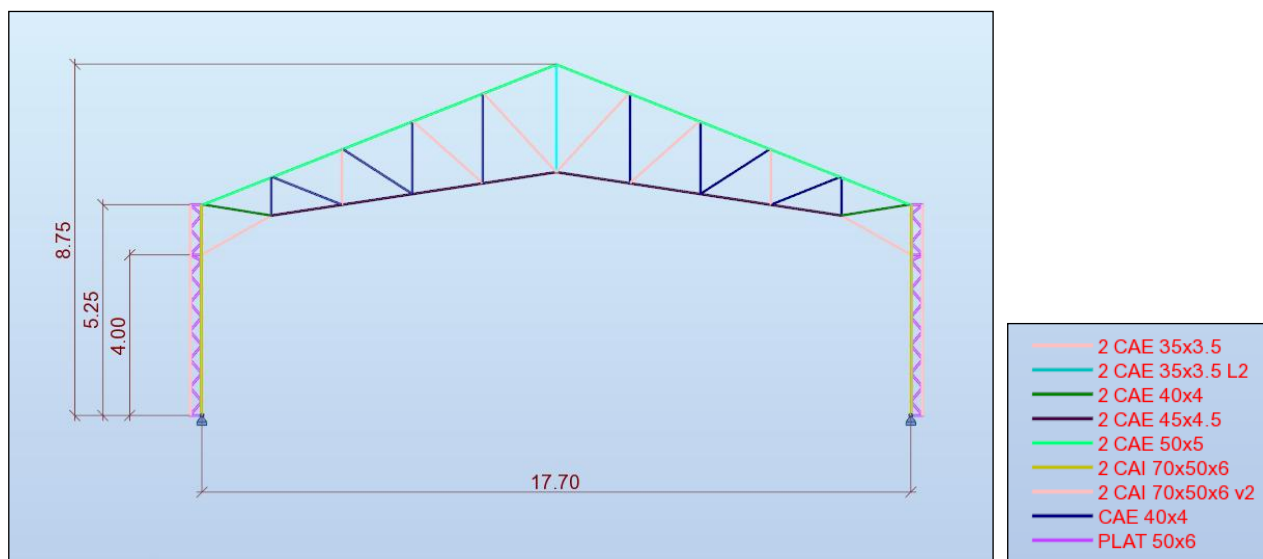
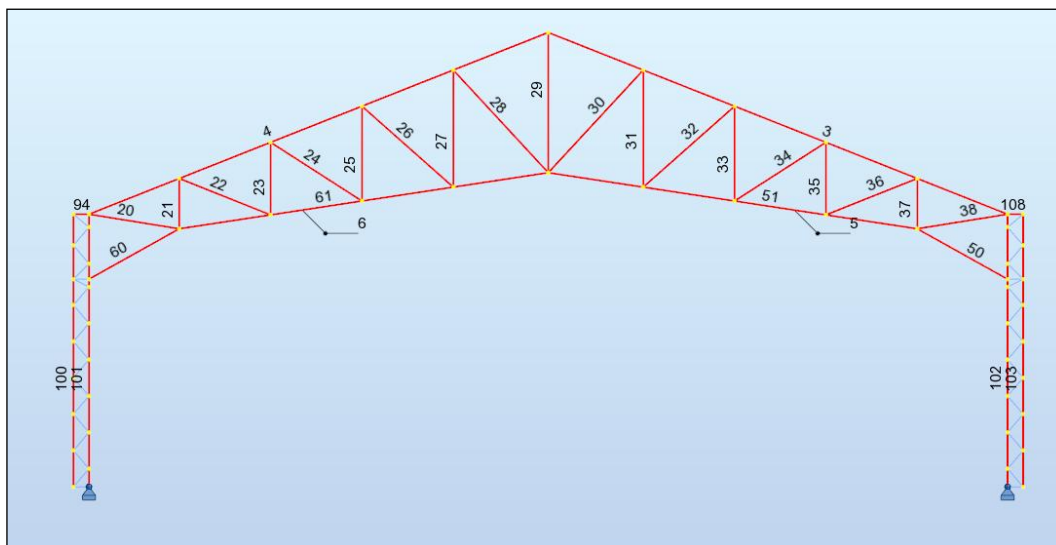
6.3.3.2 Vérification des sections du portique file 8

Pièce		Profil	Matériau	Lay	Laz	Ratio	Cas
100 Poteau TREILLIS_100	OK	2 CAI 70x50x	ACIER	47.39	89.15	0.54	11 EFF /43/
101 Poteau TREILLIS_101	✗	2 CAI 70x50x	ACIER	21.87	118.86	2.13	11 EFF /54/
102 Poteau TREILLIS_102	✗	2 CAI 70x50x	ACIER	21.87	118.86	2.13	11 EFF /52/
103 Poteau TREILLIS_103	OK	2 CAI 70x50x	ACIER	47.39	89.15	0.54	11 EFF /45/

Pièce		Profil	Matériau	Lay	Laz	Ratio	Cas
3 Membrane sup	!	2 CAE 50x5	ACIER	119.66	238.92	38.10	11 EFF /1/
4 Membrane sup	!	2 CAE 50x5	ACIER	119.66	238.92	38.10	11 EFF /1/
5 Membrane inf	!	2 CAE 45x4.5	ACIER	153.43	186.92	23.37	11 EFF /52/
6 Membrane inf	!	2 CAE 35x3.5	ACIER	139.48	182.36	41.89	11 EFF /54/

Les pannes ne sont pas correctement dimensionnées pour supporter les charges de couverture actuelle.

- Les sections des portiques **ne sont pas justifiées** en contrainte sous les charges actuelles suivant les normes retenues.
- Les déplacements des portiques sont corrects sous les charges actuelles suivant les normes retenues.

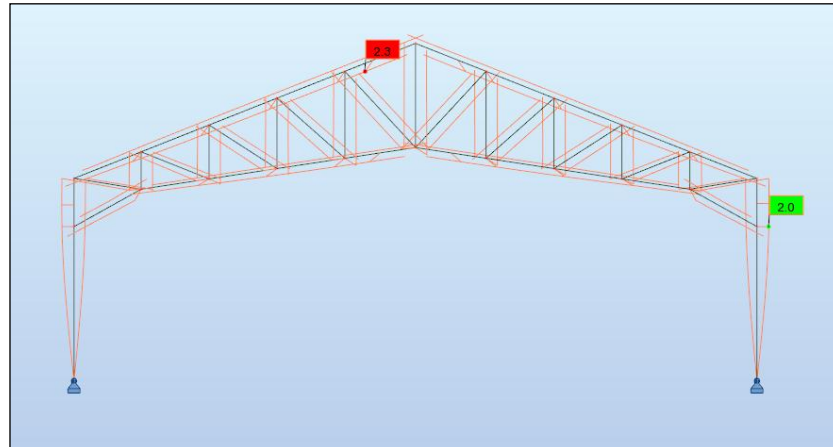
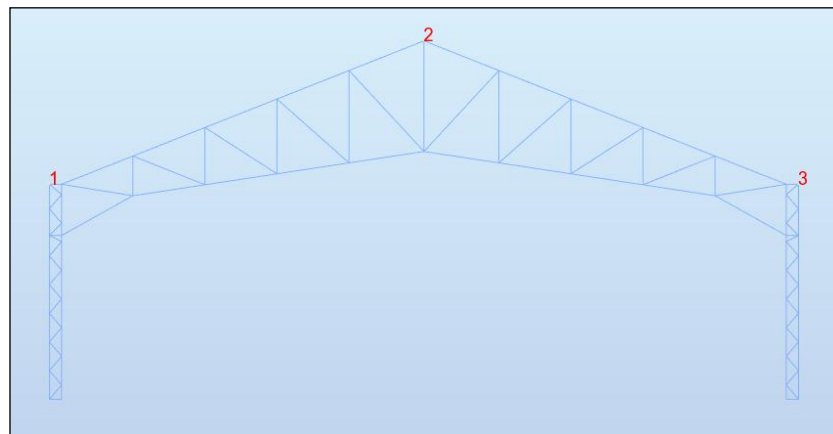
Noeud/Cas	UX [cm]	UZ [cm]	RY [Rad]
1/ DEP+	1,9	0,1	0,002
1/ DEP-	-2,0	-0,1	-0,001
2/ DEP+	1,9	0,2	0,001
2/ DEP-	-1,9	-1,3	0,000
3/ DEP+	2,0	0,1	0,001
3/ DEP-	-1,9	-0,1	-0,002

Déplacement admissible $H/200 \Rightarrow 26\text{mm} > 20\text{mm}$

Déplacement admissible $L/200 \Rightarrow 88\text{mm} > 13\text{mm}$

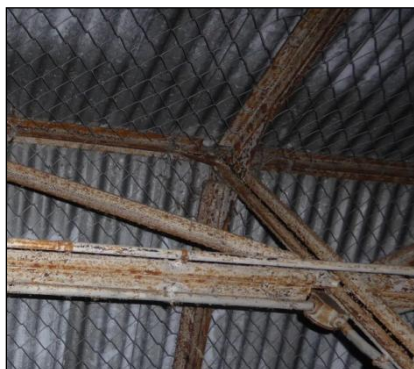
- Gousset ép4mm + 2 x L50x5
- 3 Boulons Ø12 classe 4.6

- Effort 5578 daN < 3 boulons M12 (double cisaillement) = 7882 daN

Taux de travail de l'assemblage - 71%

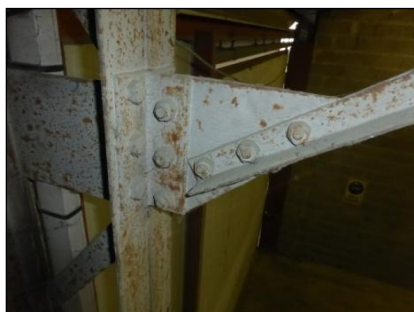
- Gousset ép4mm + 2 x L35x3.5
- 3 Boulons Ø12 classe 4.6

- Effort 4306 daN < 3 boulons M12 (double cisaillement) = 7882 daN

Taux de travail de l'assemblage - 55%

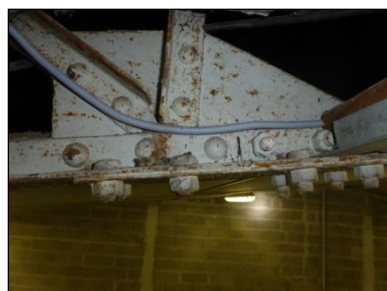
- Gousset 4 + L40x4
- 2 Rivets tête Ø21

- Effort 2471 daN > 2 Rivets tête Ø21 (simple cisaillement) = 5096 daN

Taux de travail de l'assemblage - 48%

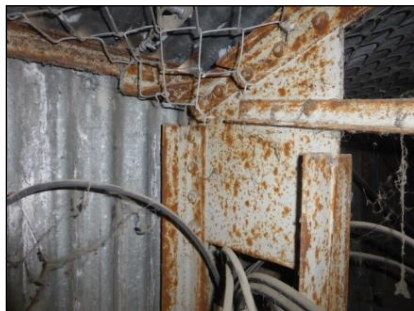
- Gousset ép8mm
- 6 Boulons Ø12 classe 4.6

- Effort 4860 daN < 6 boulons M12 (double cisaillement) = 15765 daN

Taux de travail de l'assemblage - 31%
