Diagnostic 2^E RMA
 2eme Régiment du matériel
 35170 - BRUZ

SO35.16.2200-DIAG-GO-DIAG-001-A

DIAGNOSTIC DU DALLAGE

Bâtiments 159 et 162

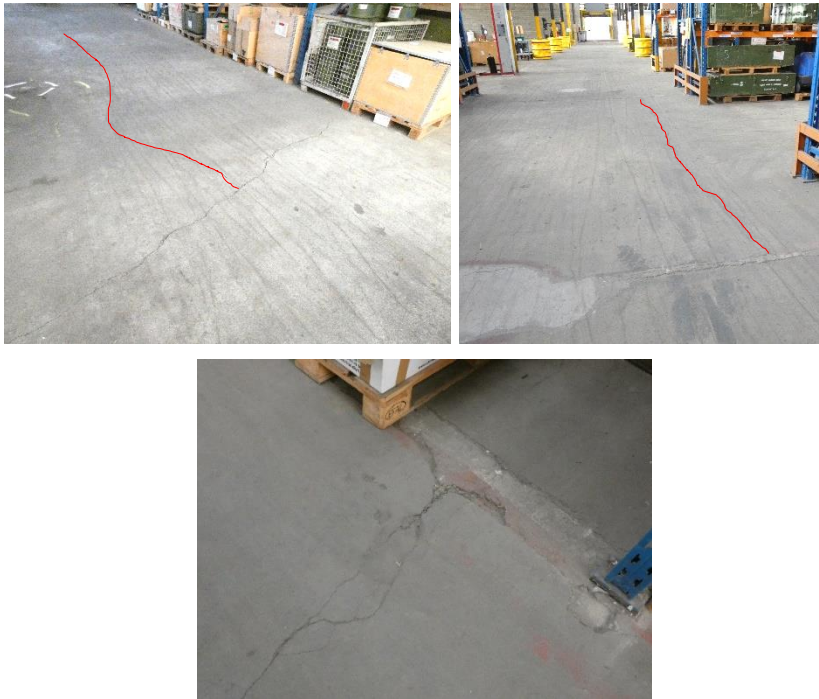
Fissures transversales aux fissures entre poteaux
05

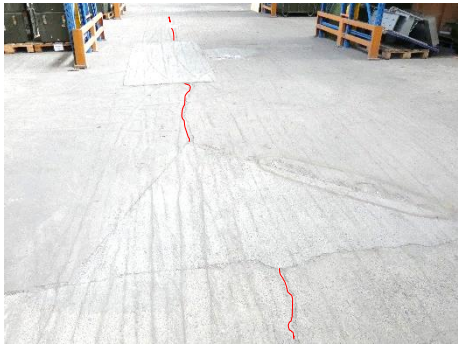
Fissures longitudinales au couloir antérieure aux réparations
06

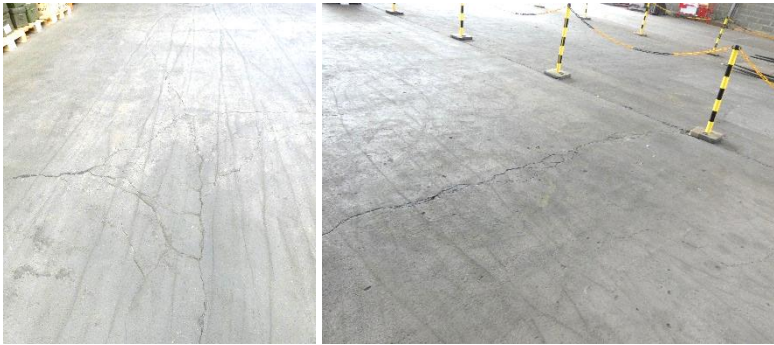
Fissures multidirectionnelles en partie centrale des trames

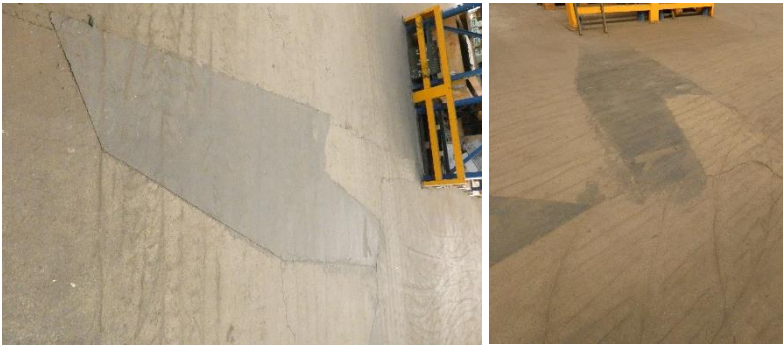
Réparations en bitume Pathologie généralisée
10

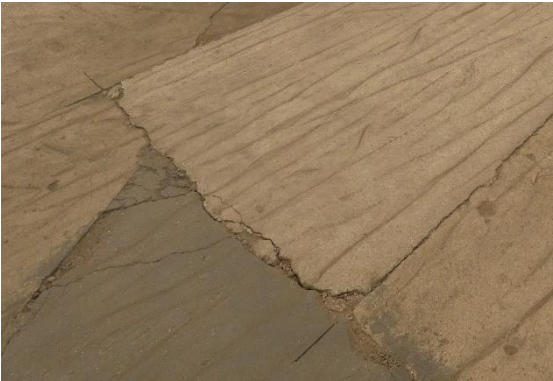
Limite entre différents matériaux de réparations dégradée Pathologie généralisée
10

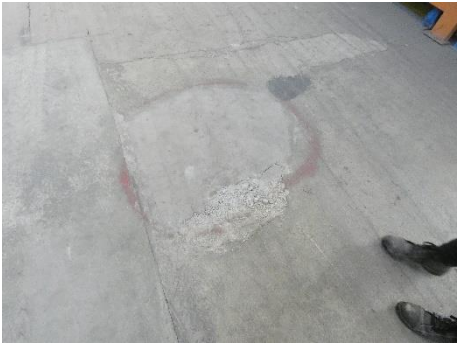
Réparations éclatées Pathologie généralisée

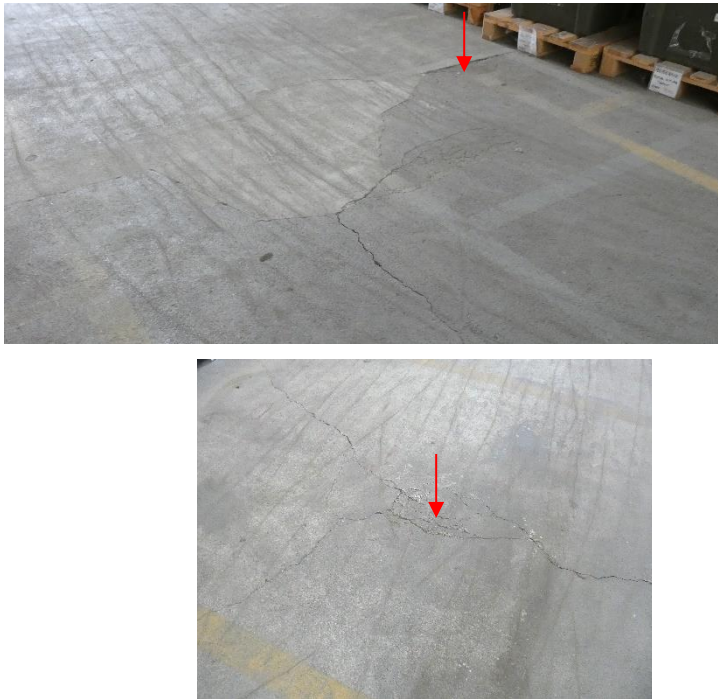
Affaiblissement de zone fissurée
13

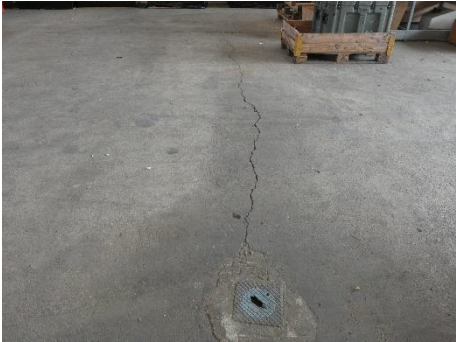
Fissures amorcées en zones de discontinuité du dallage
14

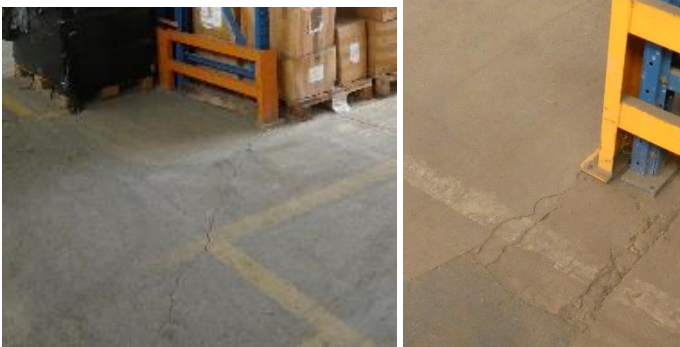
Fissures amorcées dans le point d'appui des étagères (échelles) par des charges ponctuelles lourdes
