USID de Rennes

Quartier Foch – Bâtiment 0024

INSPECTION PERIODIQUE ELEMENTAIRE 2019

COMPOSANT 0028 *(AT. AUTOS)*
ETABLISSEMENT INGENIEUR GENERAL WILTZ

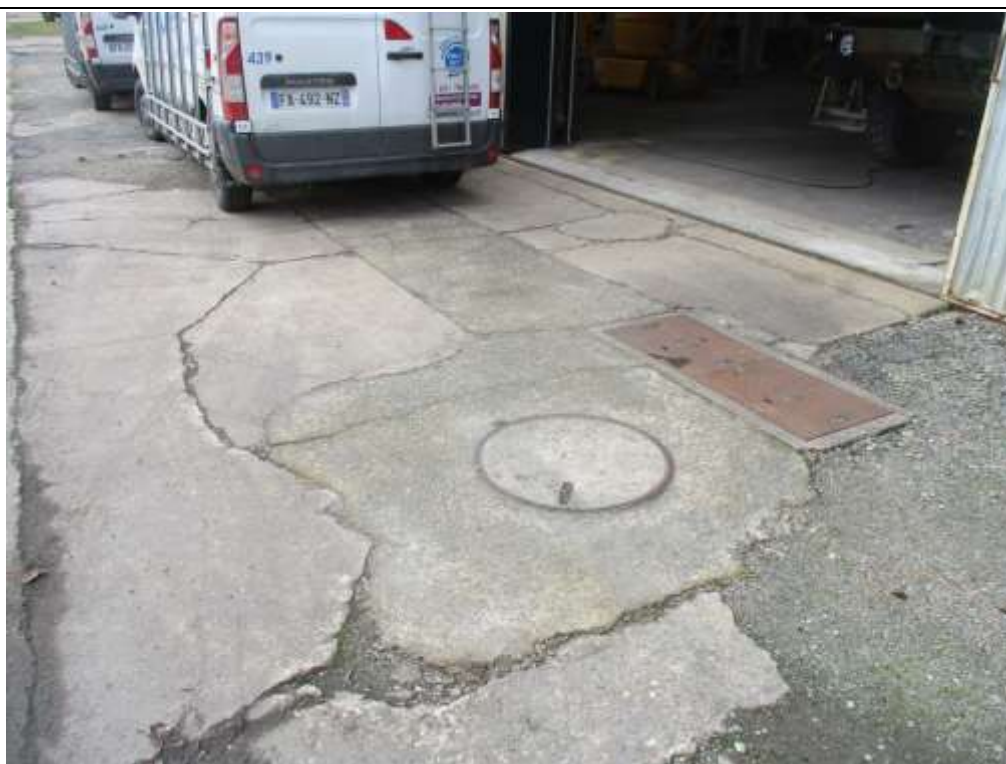
Eléments et constatations	Importance - Description	Localisation	Photos
<ul style="list-style-type: none"> Chaussée et revêtement des accès 			
Fissures	Nombreuses	Réparties sur les dallages béton	2
Eclats de béton	1 U, seuil de porte	Porte d'accès côté Nord	3
<ul style="list-style-type: none"> Aménagements extérieurs 			
Bon état apparent			
<ul style="list-style-type: none"> Signalisation permanente 			
RAS

Les abords et accès au bâtiment sont vieillissants : on note de nombreux éclats de béton et fissures/fractures sur l'ensemble des dallages.

Photo n°2 : Fissures - Réparties sur les dallages béton

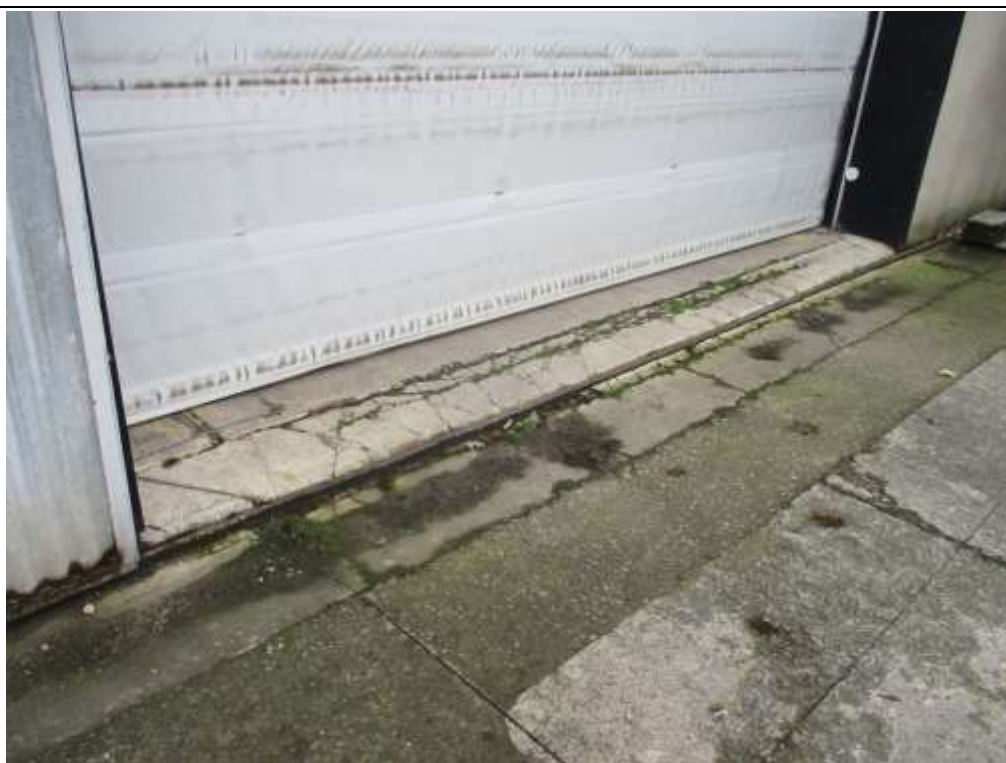
Photo n°3 : Eclats de béton - Porte d'accès côté Nord

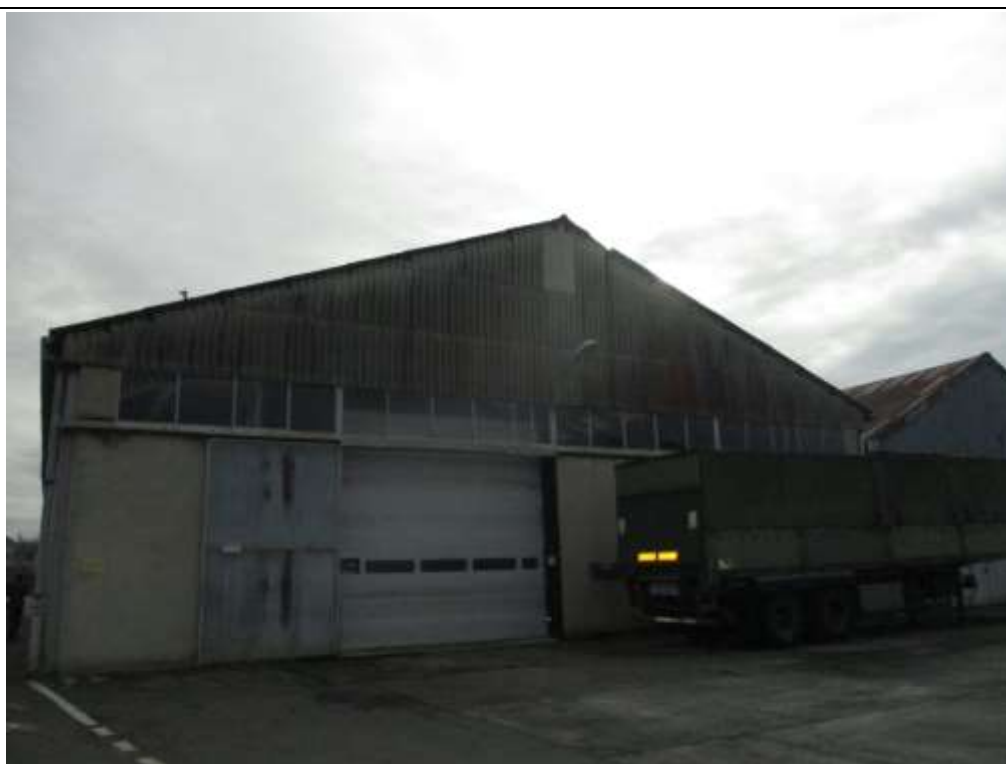
Eléments et constatations	Importance - Description	Localisation	Photos
<ul style="list-style-type: none"> Façade Nord 			4
Enrouillement	Généralisé	Ensemble des fixations du bardage	
Fissures horizontales	1 U \leq 0,3 mm	Trumeau entre portes sectionnelles, en pied	
<ul style="list-style-type: none"> Façade Sud 			5
Enrouillement	Généralisé	Poteaux métalliques	
	Généralisé	Ensemble des fixations du bardage	
Corrosion feuilletante	Localisée	En pied de poteau côté Est	6
<ul style="list-style-type: none"> Façade Est 			
Corrosion	Localisée	Ensemble de la panne sablière	
Fissures verticales	4 U \leq 0,6 mm	Partie inférieure de voile maçonné, entre portiques	7
<ul style="list-style-type: none"> Façade Ouest 			
Inaccessible	Commune avec bâtiment 0027		
<ul style="list-style-type: none"> Charpente métallique 			8
Enrouillement	Quelques zones	Répartis sur l'ensemble des portiques	9
<ul style="list-style-type: none"> Porteurs horizontaux

Photo n°4 : Façade Nord – Vue générale

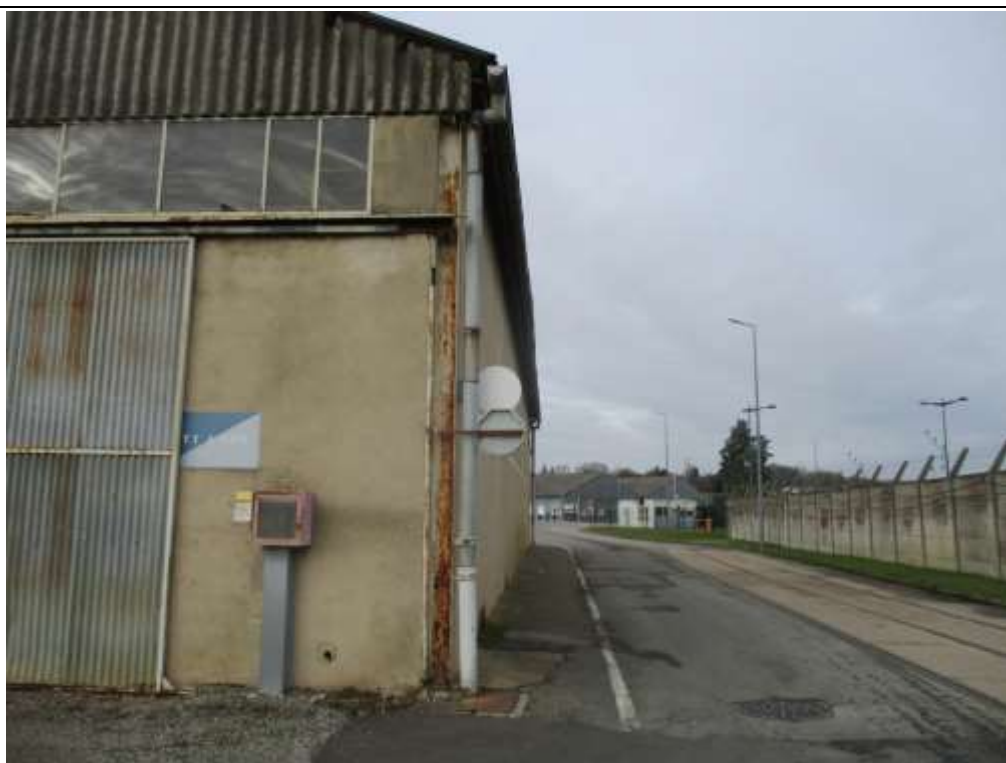
La structure métallique est en bon état. On observe quelques zones d'enrouillement sur les profilés de la charpente. On note toutefois un enrouillement généralisé des poteaux exposés aux intempéries ainsi qu'une amorce de corrosion feuilletante en pied d'un poteau. Le dallage ne présente pas de désordres majeurs.

Photo n°5 : Enrouillement - Poteaux métalliques

- Dépose des anciennes portes coulissantes
- Traitement anticorrosion portiques métalliques

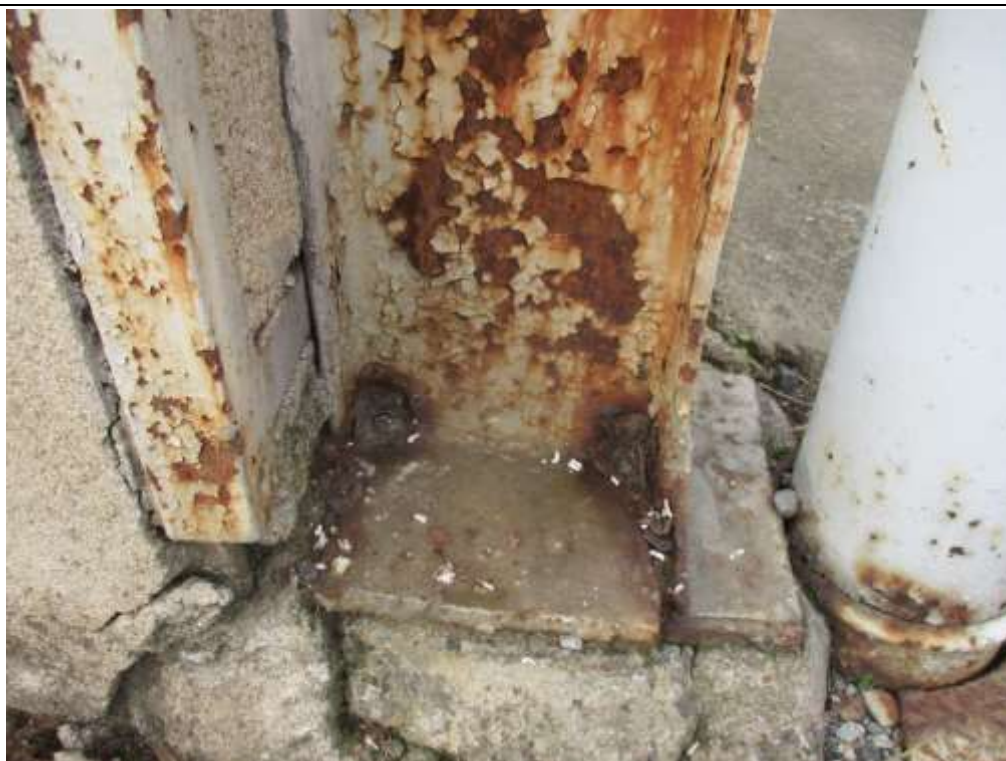
Photo n°6 : Corrosion feuilletante - En pied de poteau côté Est

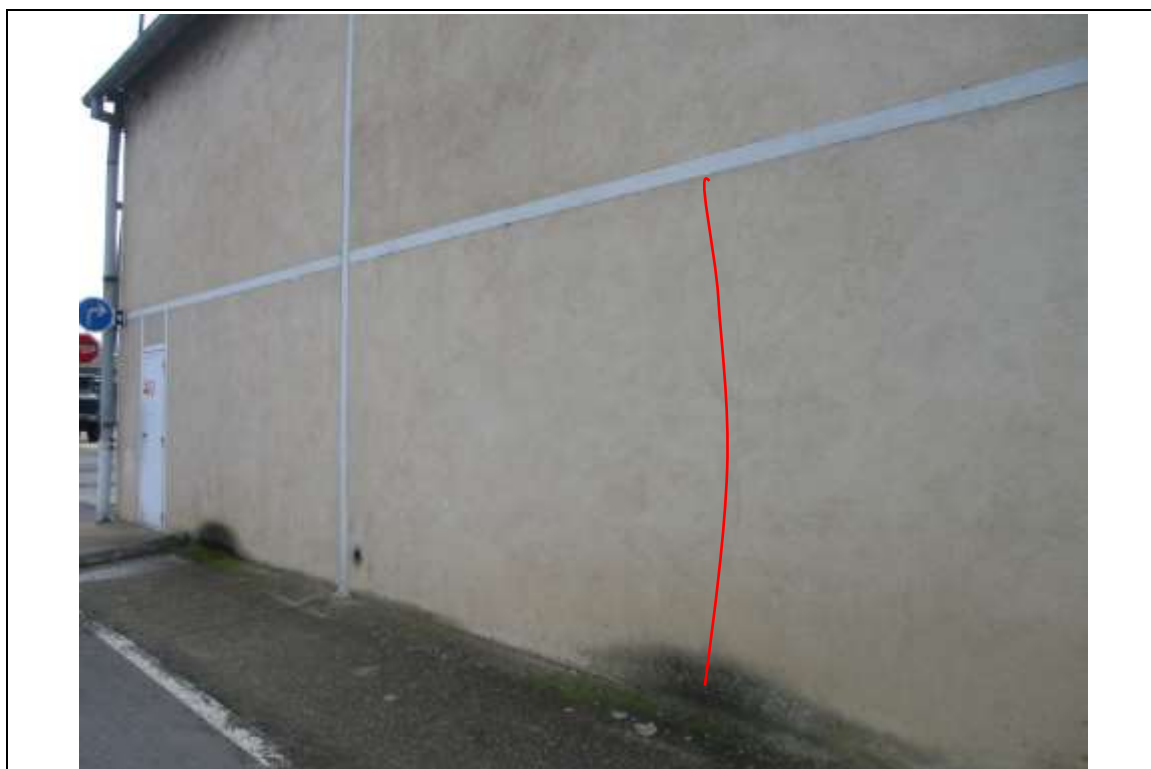
Photo n°7 : Fissures verticales - Partie inférieure de voile maçonné, entre portiques

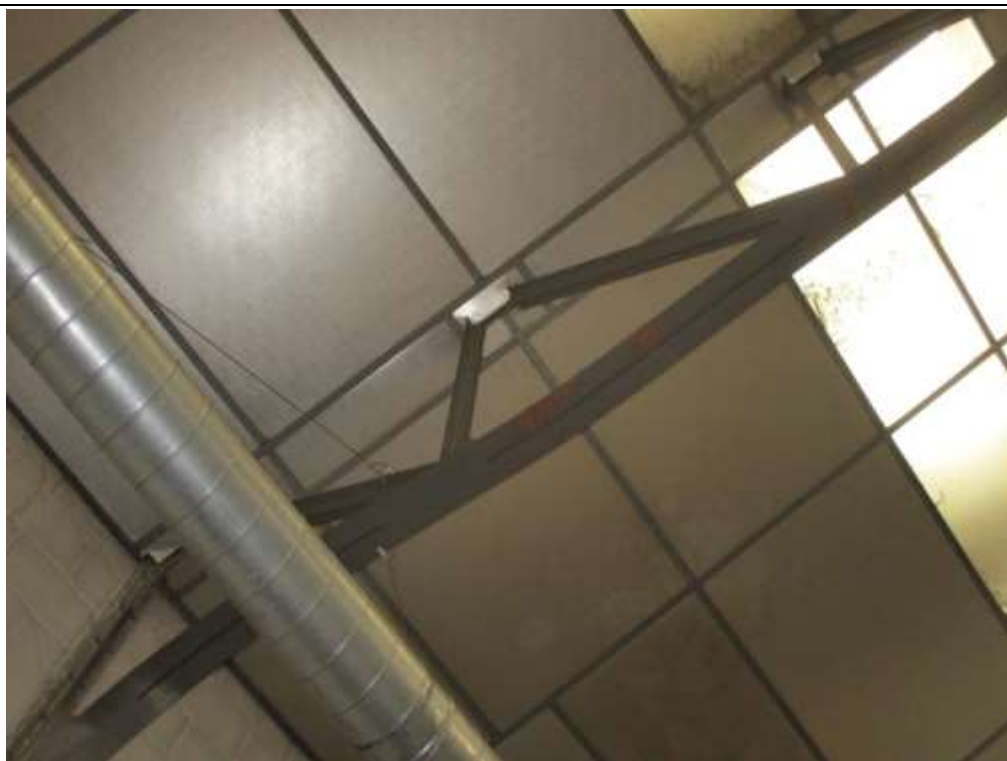
Photo n°9 : Enrouillement - Répartis sur l'ensemble des portiques

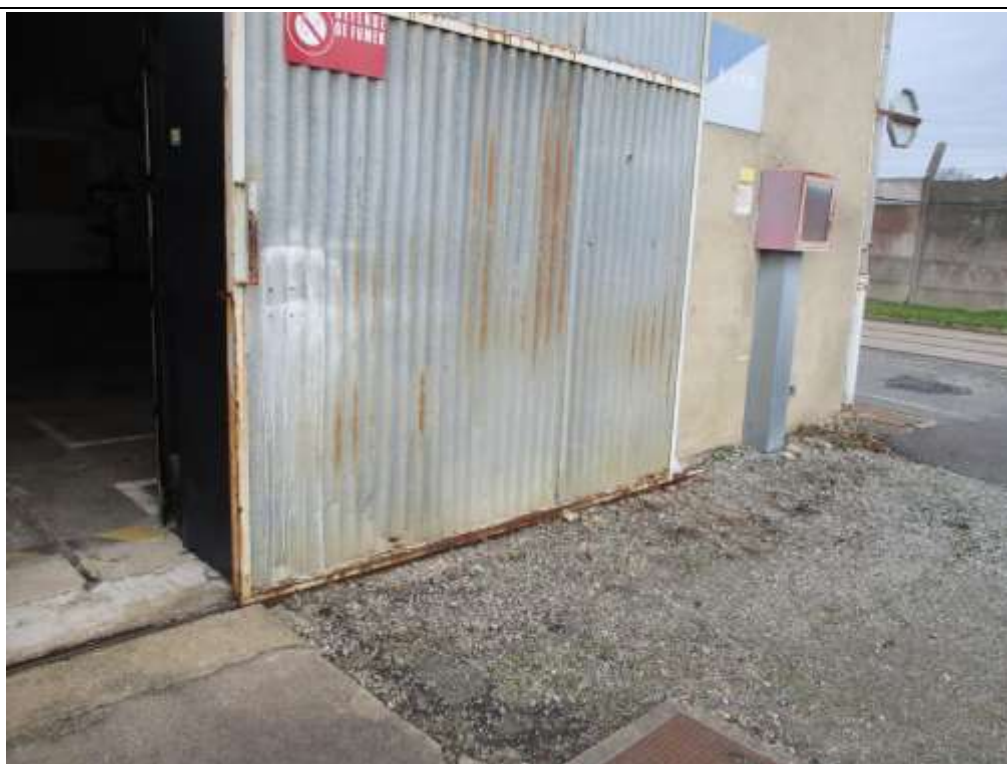
Photo n°10 : Corrosion feuilletante - En pied de portes coulissantes

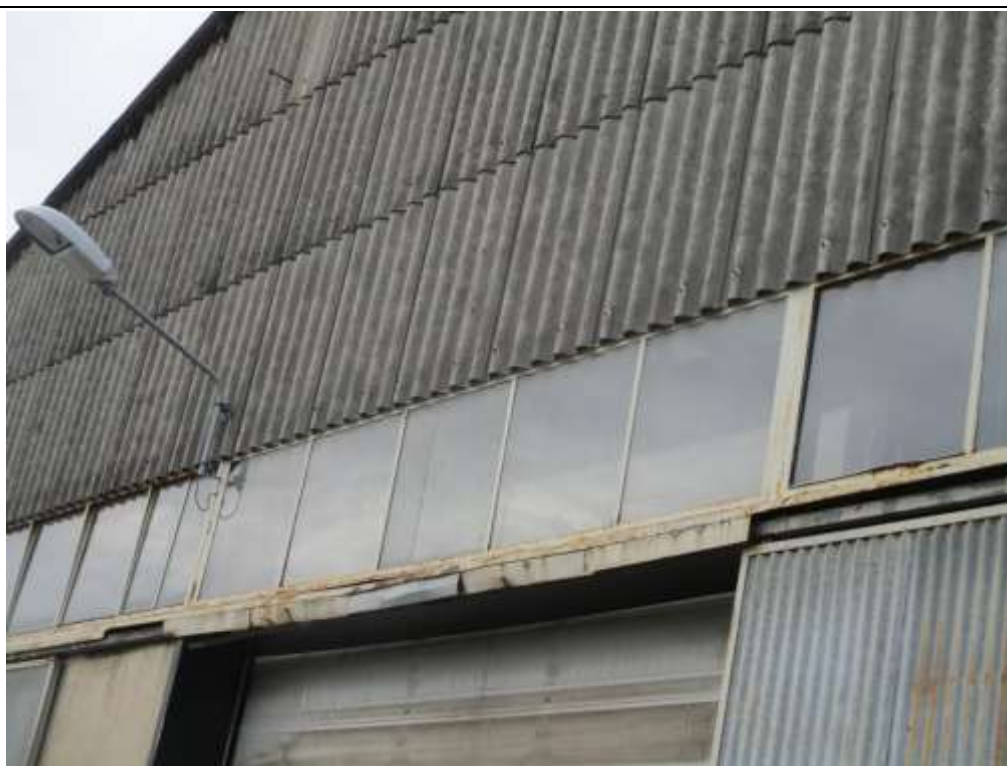
La toiture est en bon état apparent mais on observe des traces de circulation d'eau au niveau des jonctions entre éléments de gouttières. Les menuiseries sont vieillissantes, avec plusieurs vitres cassées et localement une corrosion des châssis métalliques. On constate l'absence de certaines parties d'habillages autour des portes sectionnelles. Ceci permet l'entrée de volatiles à l'intérieur du bâtiment, dégradant les équipements et zones de travail.

Photo n°11 : Corrosion feuilletante - Côté Sud, châssis de fenêtres

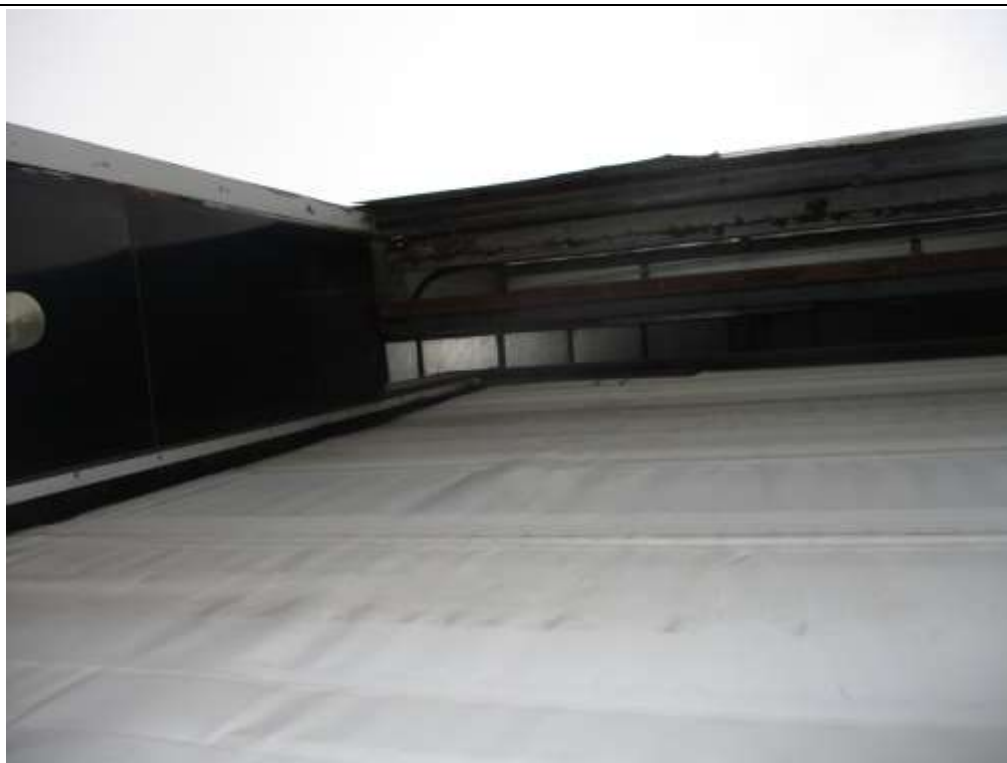
Photo n°12 : Défauts d'étanchéité - Ensemble des encadrements de portes sectionnelles

- Ajout d'habillage au niveau des encadrements de portes sectionnelles

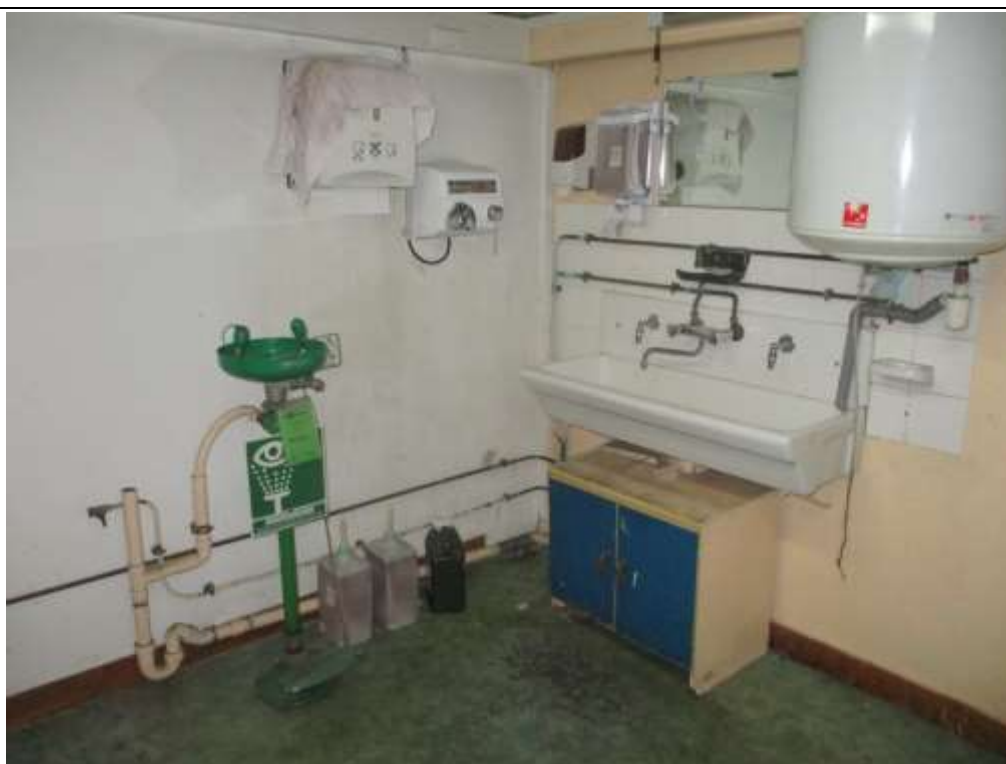
Les luminaires sont en bon état apparent. Les installations sanitaires sont vétustes mais en bon état apparent.

Photo n°14 : Vieillessement - Ensemble des installations

- Rénovation des aménagements intérieurs (bureaux, sanitaires...)

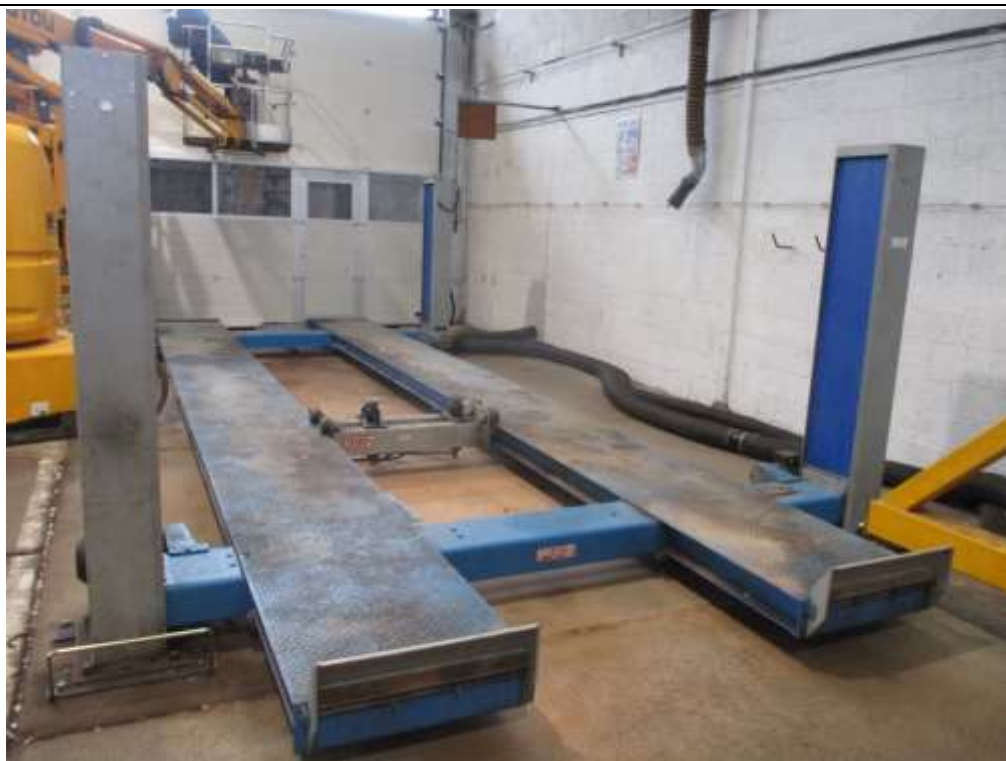
Eléments et constatations	Importance - Description	Localisation	Photos
<ul style="list-style-type: none"> Extraction de gaz Bon état apparent			
<ul style="list-style-type: none"> Pont-élévateur Bon état apparent	Capacité 13,5 t		15
<ul style="list-style-type: none"> Pont-élévateur Bon état apparent	Capacité 4 t		16

Photo n°15 : Pont-élévateur - Vue générale

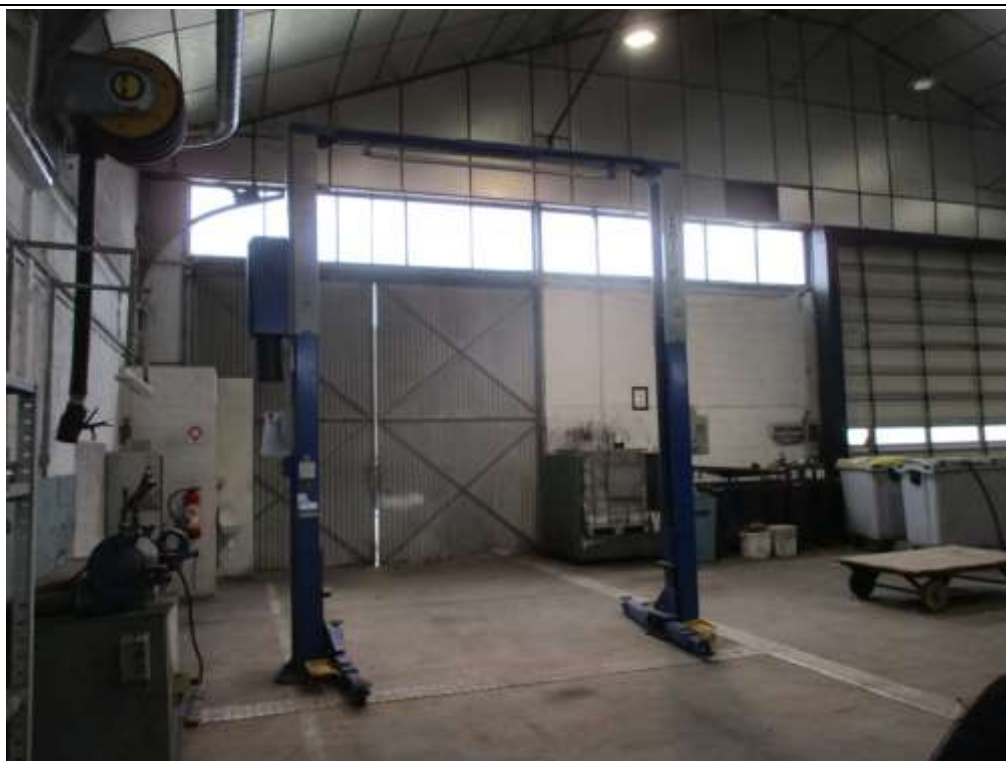
Photo n°16 : Pont-élévateur - Vue générale
