SERTCO

*Affaire : SO35.16.2200
DIAGNOSTIC 2e RMAT
35 BRUZ*

DIAG.159 W DIAGNOSTIC TECHNIQUE DES TOITURES

A Rennes(35), le mardi 23 mai 2017

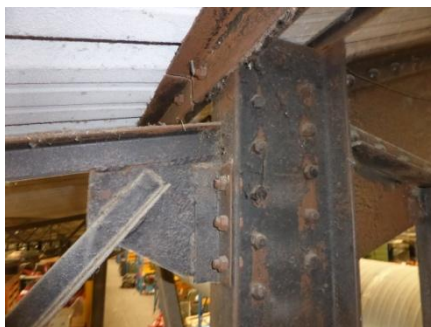
- Protection : présence de corrosion de surface sur l'ensemble de la charpente

L'ensemble de la charpente sera décapé par brossage puis une peinture anti-rouille sera appliquée.

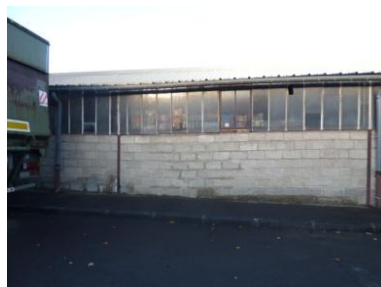
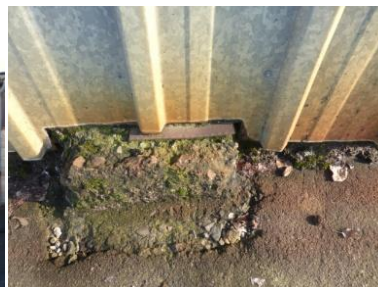
- La charpente métallique est impactée par la corrosion en pied de poteau suite aux projections d'eau engendré par le rejet des descentes d'eaux pluviales.

→ Une campagne de vérification des pieds de poteaux sera nécessaire.

Tous les dauphins coudés en façades Nord-Ouest pourraient être éliminés car les ruissellements d'eau en pied de façade nuisent grandement à la pérennité des pieds de poteaux. Ils seront remplacés par des dauphins canalisés dans des collecteurs en pieds.

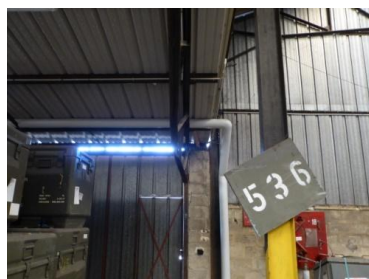
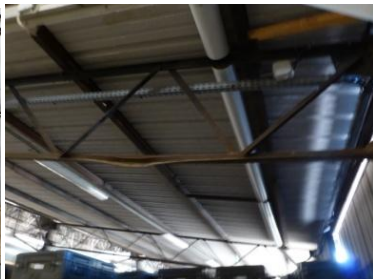
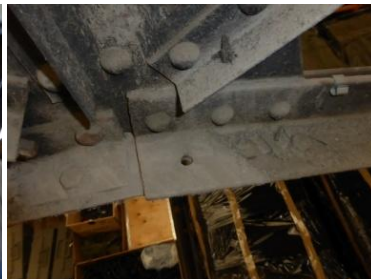
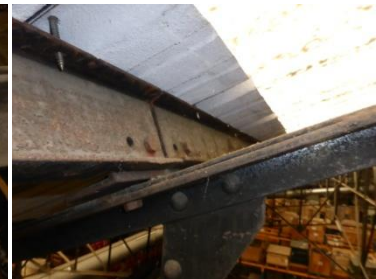
- La poutre treillis de rive file 10 présente une déformation importante certainement due à un choc
- Il manque des boulons sur certains assemblages.

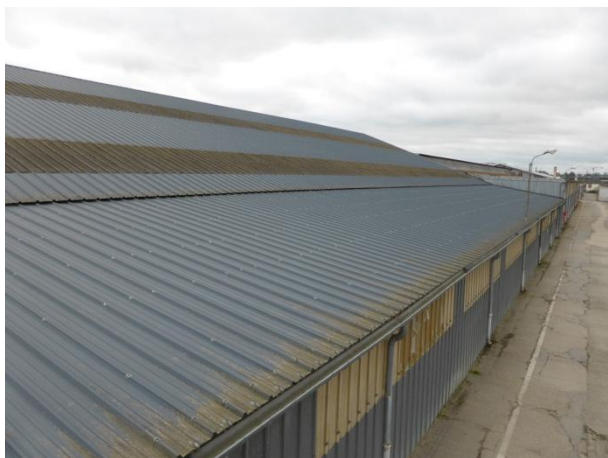
1 - Vue générale toiture
- Couverture en bac acier avec bandes translucides

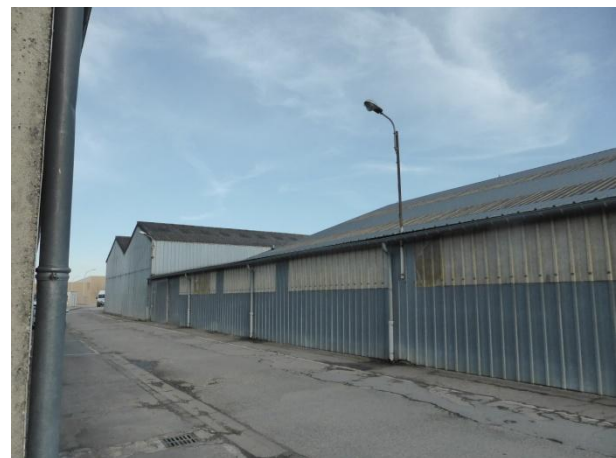
2 - Bardage sur maçonnerie sur long pan du bâtiment

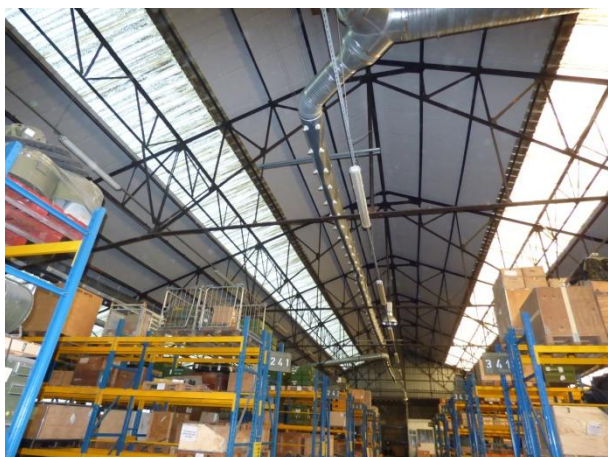
3 - Vue générale de la partie centrale de la charpente
- Partie centrale de la charpente

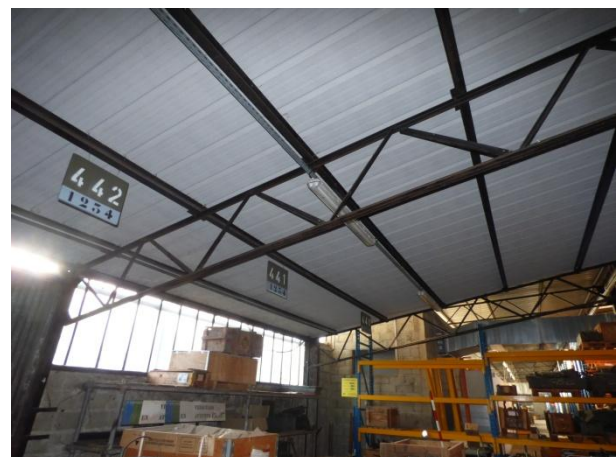
4 - Appentis de rive. Pas de présence de lien de maintien hors plan des pannes ni de contreventement

→ Le renforcement de toutes les pannes peut être envisagé par la mise en œuvre d'un lien de maintien hors plan.

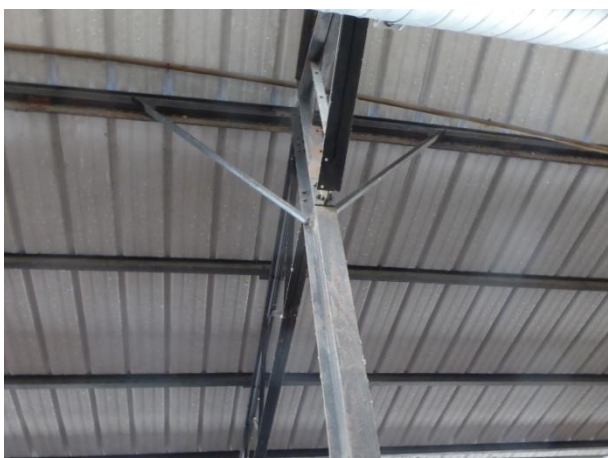
5 - bracons permettant la stabilité hors plan de l'ouvrage sur les poteaux de la ferme principale.

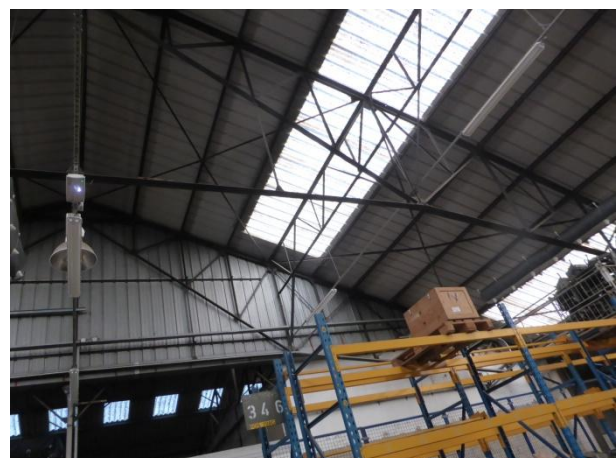
6 - Présence d'une poutre au vent à chaque extrémité du bâtiment.

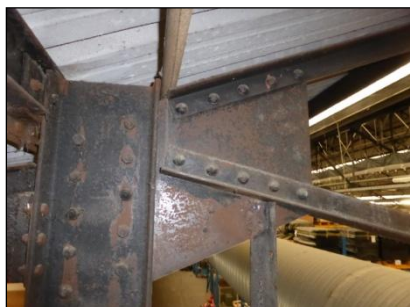
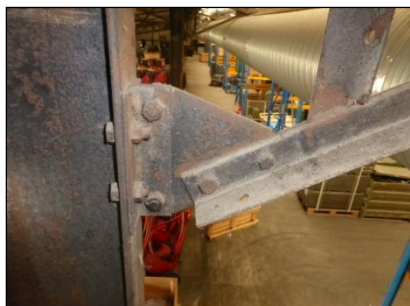
Hypothèse d'assemblage membrure supérieure:

- Gousset ép6mm + L60x6
- 5 rivets tête 24mm classe 4.6

- Effort 11 084 daN < 5 rivets tête 24mm (double cisaillement) = 33 929 daN

Taux de travail de l'assemblage - 33%

Correct

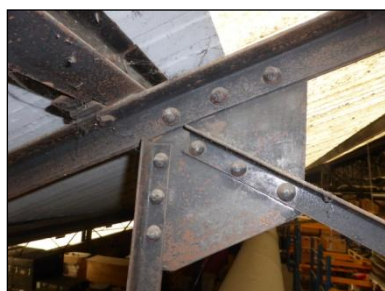
Hypothèse d'assemblage membrure inférieure:

- Gousset ép6mm + L55x6
- 2 Boulons Ø14 classe 4.6

- Effort 14 224 daN < 2 boulons M14 (double cisaillement) = 7 168 daN

Taux de travail de l'assemblage - 198%

Incorrect

- Assemblages des barres treillis
 - Les boulons des barres treillis pourront être remplacés par des boulons de classe supérieure, classe 8.8 minimum.
 - Ci-dessous assemblages (boulonnés) des barres repérés en rouge à renforcer aux deux extrémités.

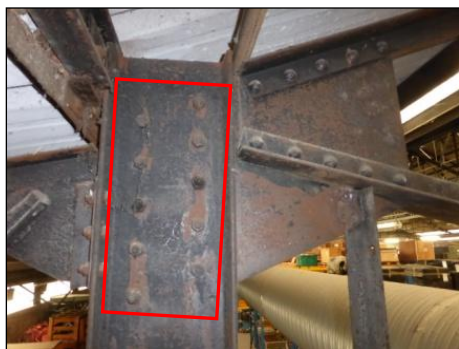
Hypothèse d'assemblage diagonales sur membrures:

- Gousset ép6mm + L40x4
- 3 rivets tête 24mm classe 4.6

- Effort 9069 daN > 3 rivets tête 24mm (double cisaillement) = 20 357 daN

Taux de travail de l'assemblage - 45%

Correct

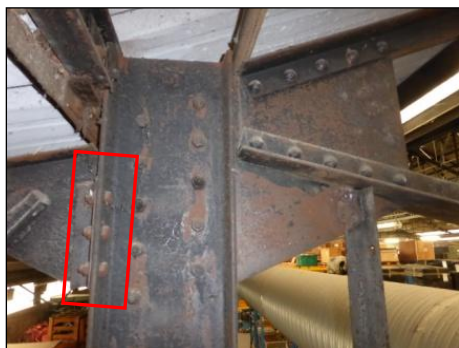
Hypothèse d'assemblage ferme rive/poteau:

- Gousset ép6mm
- 6 Boulons Ø12 classe 4.6

- Effort 11059 daN > 6 boulons Ø12 (traction) = 9 720 daN

Taux de travaille de l'assemblage - 116%

Incorrect
