Affaire : ES44.16.2200

DIAGNOSTIC 2^e RMT

35 BRUZ

DIAG.008 MENUISERIE W
DIAGNOSTIC DES CHARPENTES ET BARDAGES

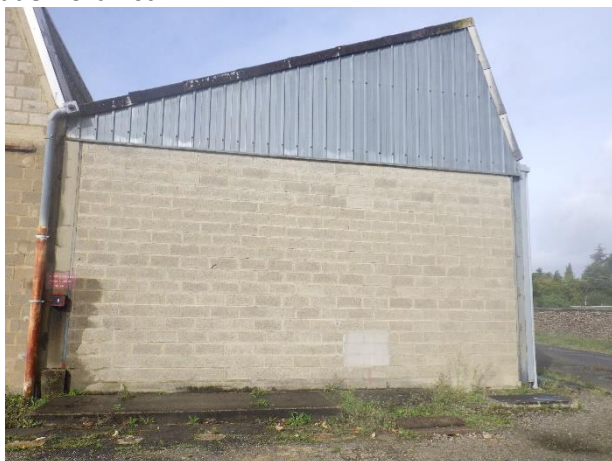
Façade Nord-Est :

Maçonnerie non enduite entre poteaux de charpente sur 4,40m de haut.
Habillage en tôle nervurée galvanisée simple peau sur la hauteur de la ferme métallique.

Les façades Sud-Est et Nord-Est ne sont pas étanches. Par contre la façade Nord-Ouest est dorénavant isolée et étanche.

Les façades en maçonnerie pourront être enduites afin de les rendre étanches.

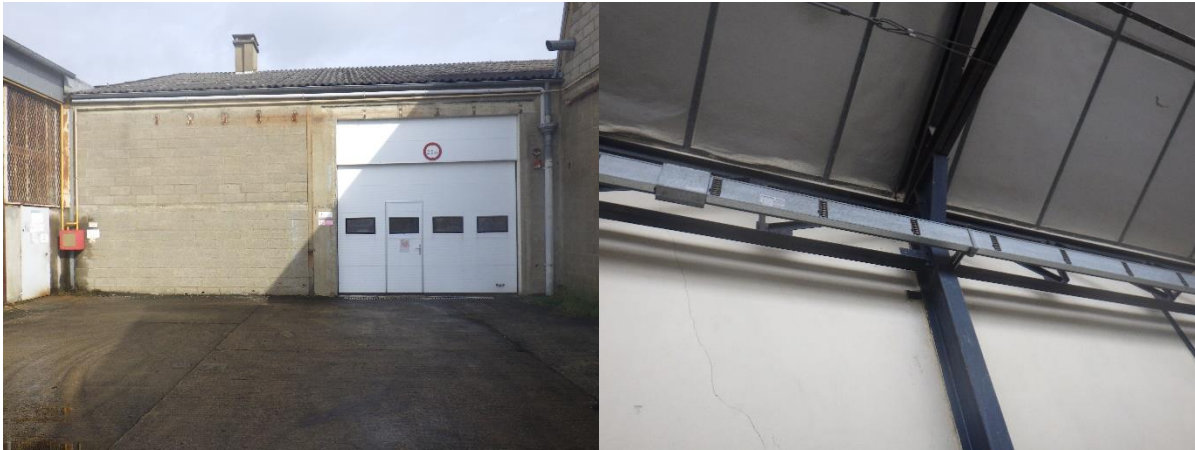
Façade Sud-Est :

Maçonnerie non enduite entre poteaux de charpente.
On relève une porte sectionnelle.
Maçonnerie peinte en séparation de la menuiserie et du Hall 3 peinture.

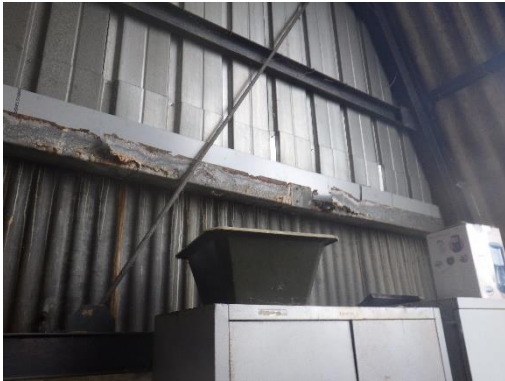
Façade Sud-Ouest :

Maçonnerie peinte en séparation de la menuiserie et du bâtiment 7 sur 4,40m de haut.
Habillage en tôle nervurée et ondulée galvanisée simple peau sur la hauteur de la ferme métallique. Le chéneau du bâtiment 7 interrompt les 2 bardages.

Les 2 pignons en bardage simple peau seront habillés en panneaux sandwich de 80mm pour un R=3,55.

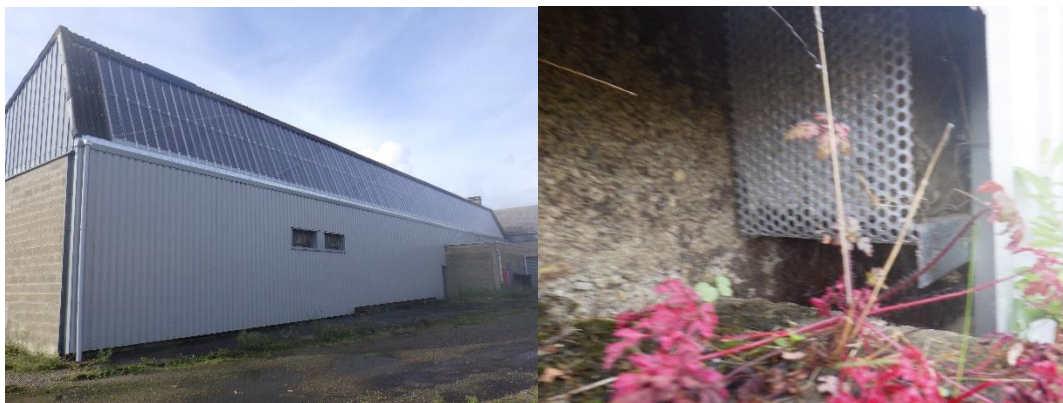
Façade Nord-Ouest :

Le long pan est habillé d'un bardage sur mur composé d'ossatures intermédiaires, d'un isolant de 100mm et d'un bac acier nervuré vertical. Ce complexe a été ajouté depuis 2017. On y retrouve des châssis simple vitrage et des portes tôlees non isolées.

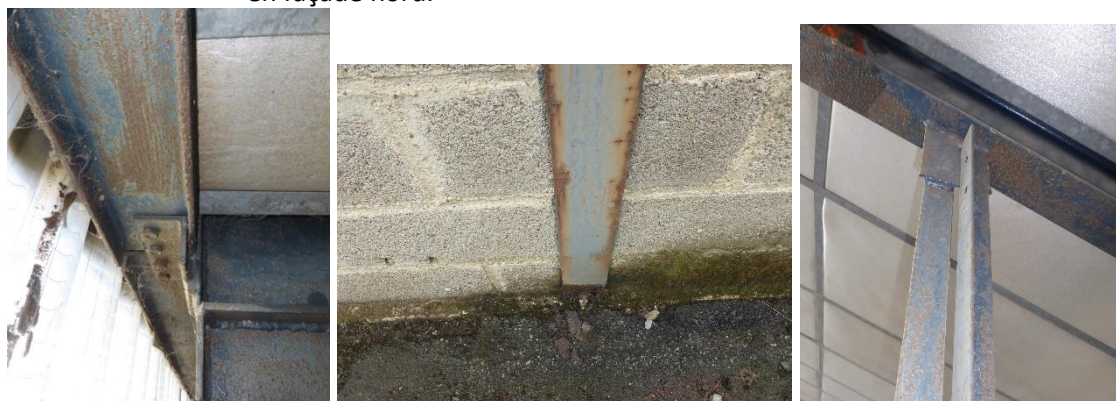
- Protection : présence d'une légère corrosion de surface sur l'ensemble de la charpente
- La charpente métallique est frottement impactée par la corrosion en pied de poteaux extérieurs en façade nord.

Une campagne de vérification et de renforcement des pieds par plats soudés sera nécessaire.

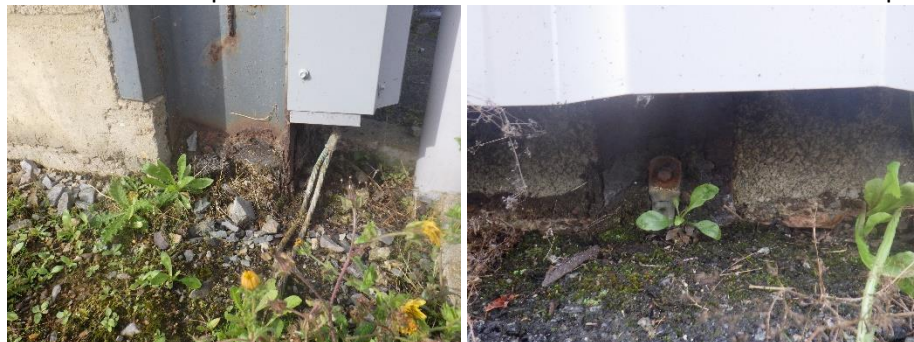
On constate très peu d'évolution de la corrosion sur l'ensemble de la charpente.

Le poteau angle Nord est relativement endommagé. Les poteaux façade Nord-Ouest sont attaqués en surface. Toutefois, nous avons pu observer des traces d'humidité à l'intérieur du bâtiment.

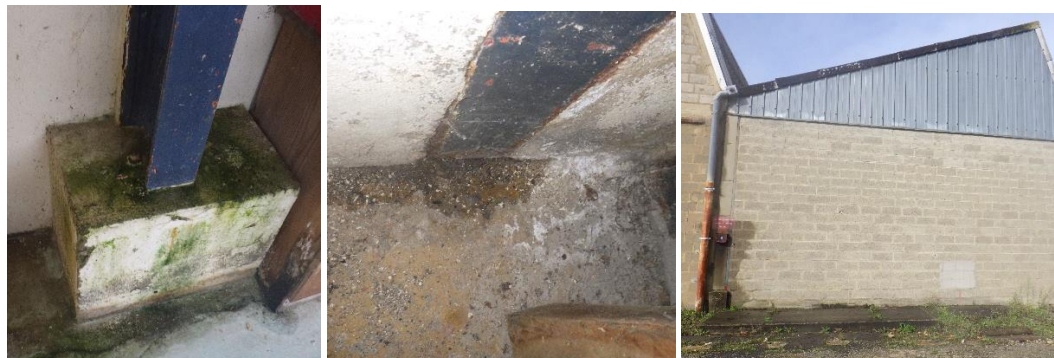
Les causes : Une infiltration au niveau du chéneau et un mauvais raccordement du chéneau à la descente EP.

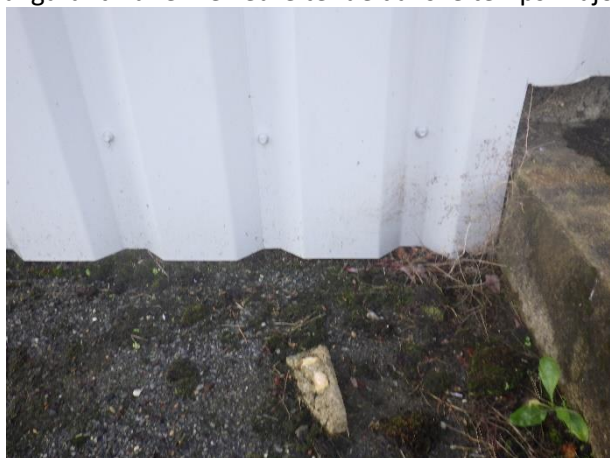
Les ouvertures en façades pourront être remplacées par des portes et châssis isolés. Le portails sectionale existants sera conservé. Le bardage sur la façades Nord-Ouest pourrait être recoupé à 5cm du sol et recevoir un rejet d'eau afin de lui garantir une meilleure tenue dans le temps. Aujourd'hui, il est presque en contact avec le sol par endroit.
