GESTION TECHNIQUE DU PATRIMOINE DE LA BASE DE DEFENSE DE RENNES

INSPECTION PERIODIQUE ELEMENTAIRE 2019

COMPOSANT 0027 (*SABLAGE*)

ETABLISSEMENT INGENIEUR GENERAL WILTZ

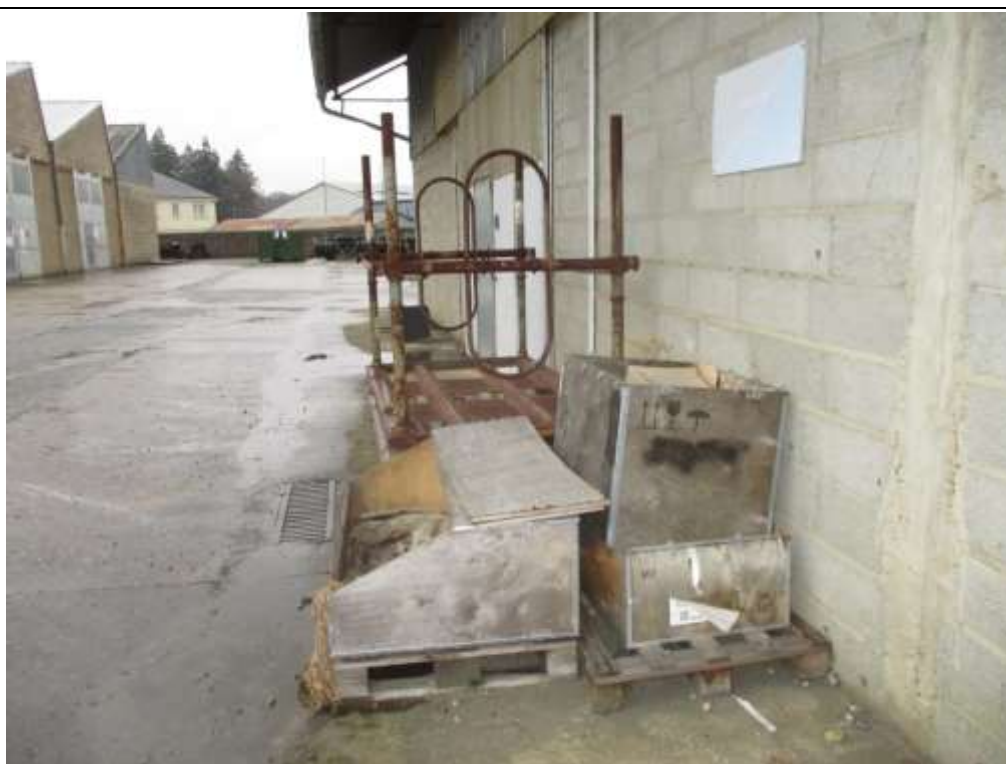
Eléments et constatations	Importance - Description	Localisation	Photos
<ul style="list-style-type: none"> Chaussée et revêtement des accès Flaches	Nombreux ≤ 3 cm	Réparties autour du bâtiment	
<ul style="list-style-type: none"> Aménagements extérieurs Encombrement	1 zone	Côté ouest	2
<ul style="list-style-type: none"> Signalisation permanente RAS

Photo n°2 : Encombrement - Côté Ouest

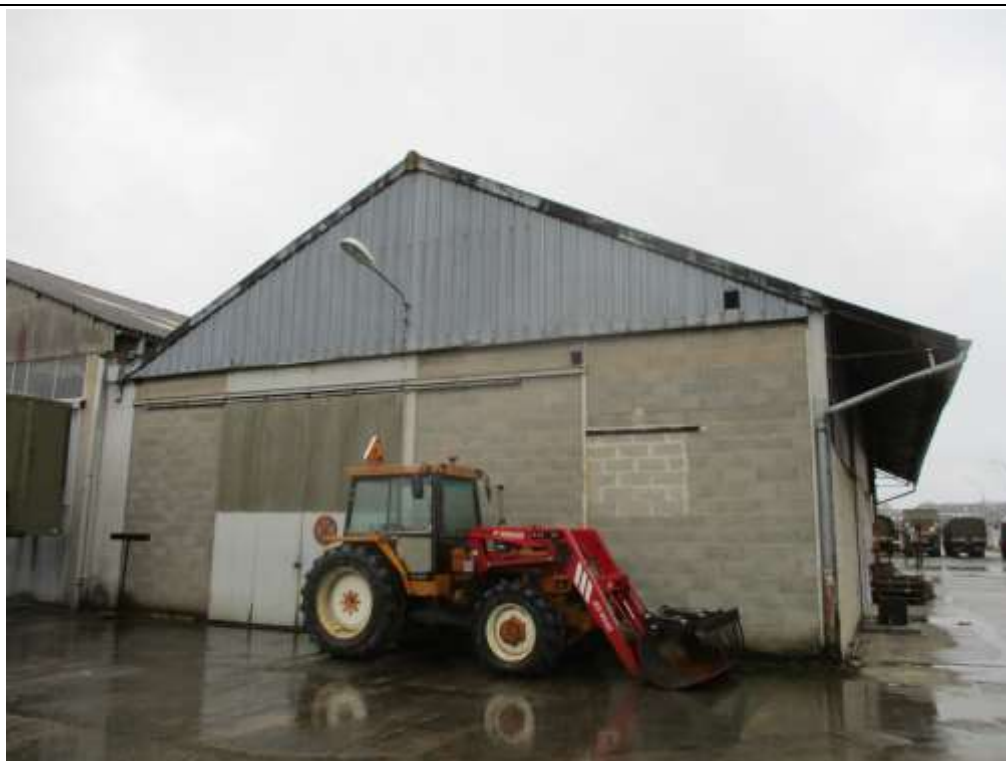
Eléments et constatations	Importance - Description	Localisation	Photos
<ul style="list-style-type: none"> Façade Nord Corrosion feuilletante	1 U, en pied	Poteau arête côté Ouest	3
Enrouillement	Généralisé	Ensemble des fixations du bardage métallique	4
<ul style="list-style-type: none"> Façade Sud Corrosion feuilletante	1 U, en pied	Poteau arête côté Ouest	5
	1 U, en pied	Habillage côté bâtiment 0028	
Corrosion	Quelques zones	Sur bardage métallique	
<ul style="list-style-type: none"> Façade Est Sans objet	Mitoyen avec bâtiment 0028		
<ul style="list-style-type: none"> Façade Ouest Piqûres d'oxydation	Quelques zones	Réparties sur les poteaux métalliques	
Enrouillement	Généralisé	Ensemble du bardage métallique	
Eclats de béton	Quelques unités	En pied de voile maçonné	
Fissures verticales	1 U $\leq 0,4$ mm	Local 010	
Eclats de béton avec mise à nu d'armatures	2 U $\approx 0,2$ ml cumulés	Local 010 sur poteau de chaînage

Photo n°3 : Façade Nord -

- Reprise des pieds de poteaux corrodés
- Rénovation des portes sectionnelles

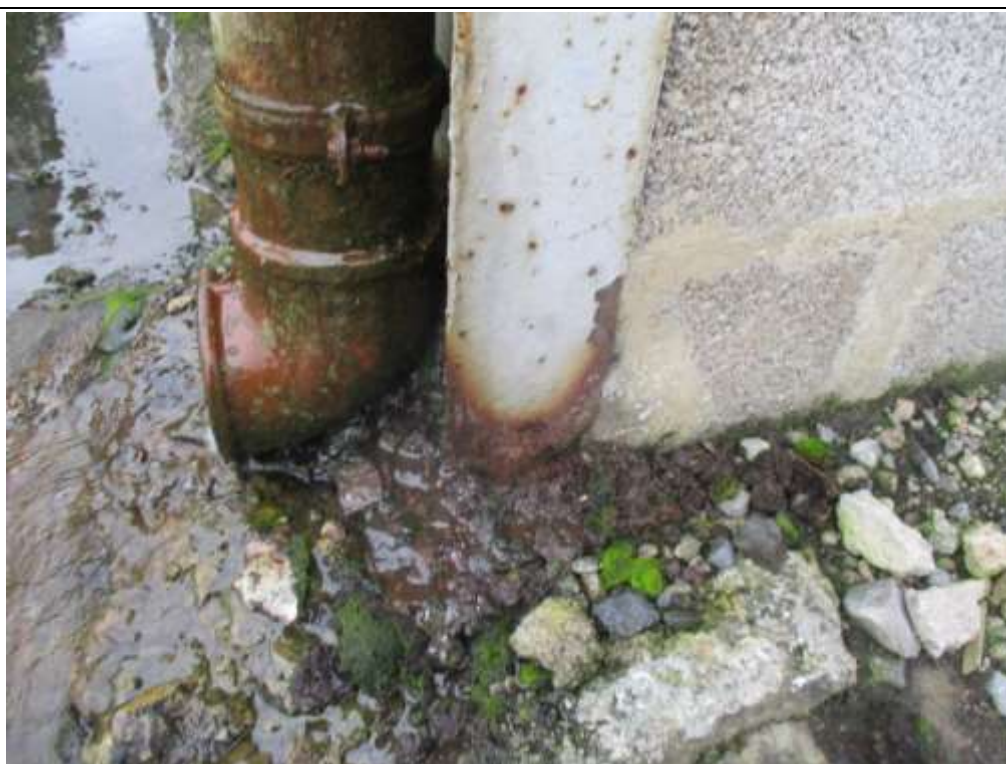
Photo n°4 : Corrosion feuilletante - Poteau arête côté Ouest

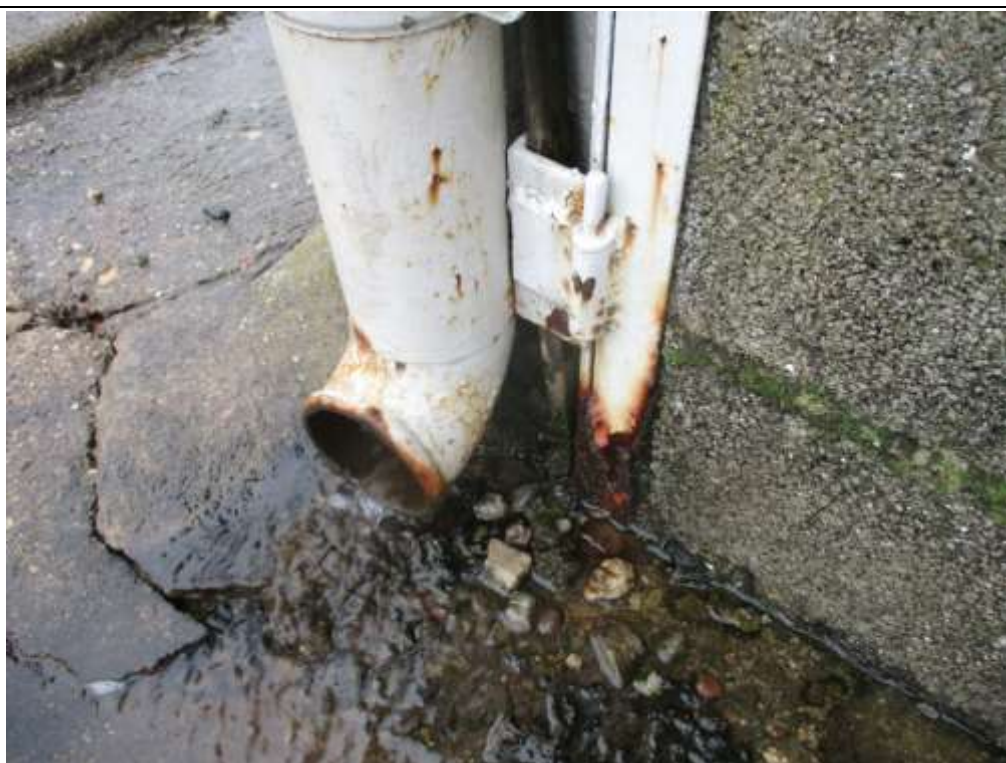
Photo n°5 : Façade Sud -

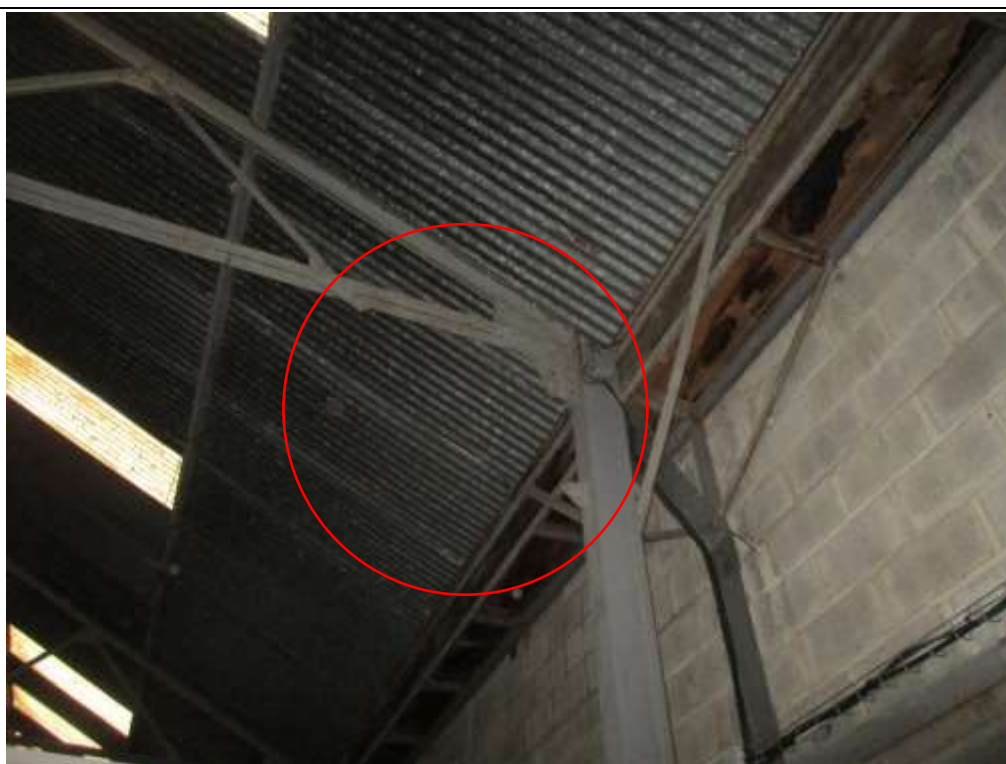
<ul style="list-style-type: none"> Charpente métallique Désolidarisation d'élément	1 U, jambe de force	Local 014, côté Est, 3e poteau	6
Corrosion	Généralisée	Auvent côté ouest	7
<ul style="list-style-type: none"> Porteurs horizontaux Fissures	Quelques unités, ouvertures ≤ 3 mm	Réparties sur le dallage	8

La structure primaire est dans un état apparent satisfaisant. Néanmoins, on constate l'absence d'une jambe de force sur la charpente métallique. On note également un développement de corrosion feuilletante sur les pieds de poteaux situés dans les angles du bâtiment côté Ouest. On constate également un enrouillement généralisé de la charpente métallique du auvent côté Ouest. Sur le dallage est béton armé, on observe la présence de quelques fissures pouvant être dues à des mouvements du sol de fondation, mais pas de déformations excessives.

Photo n°6 : Désolidarisation d'élément - Local 014, côté Est, 3e poteau

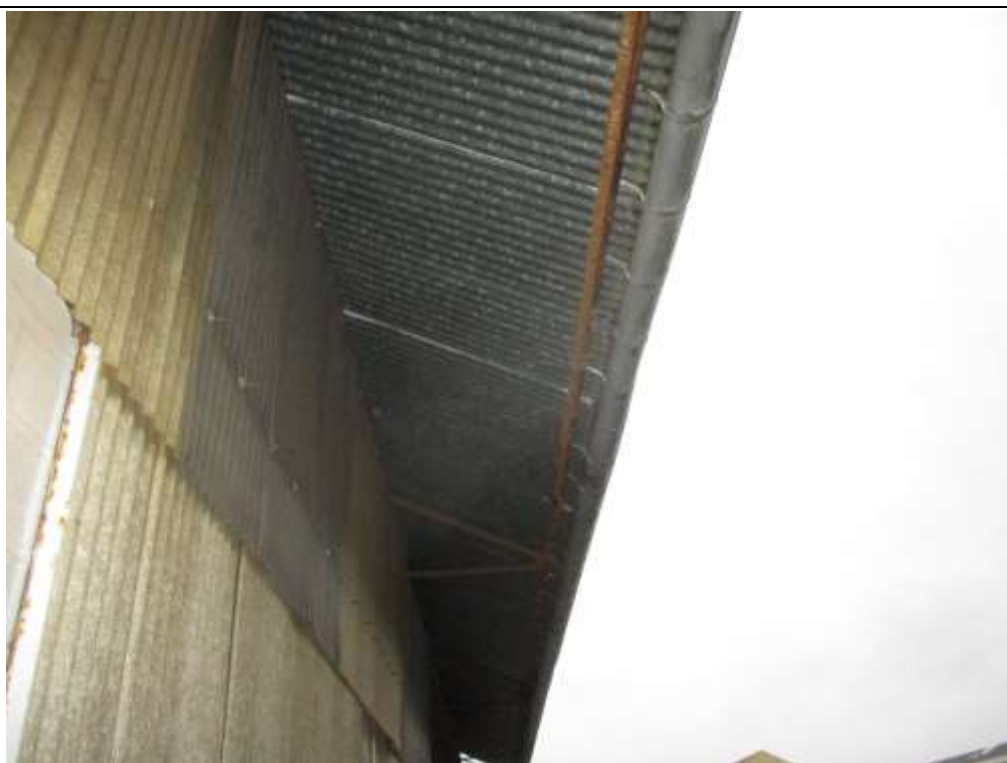
Photo n°7 : Corrosion - Auvent côté ouest

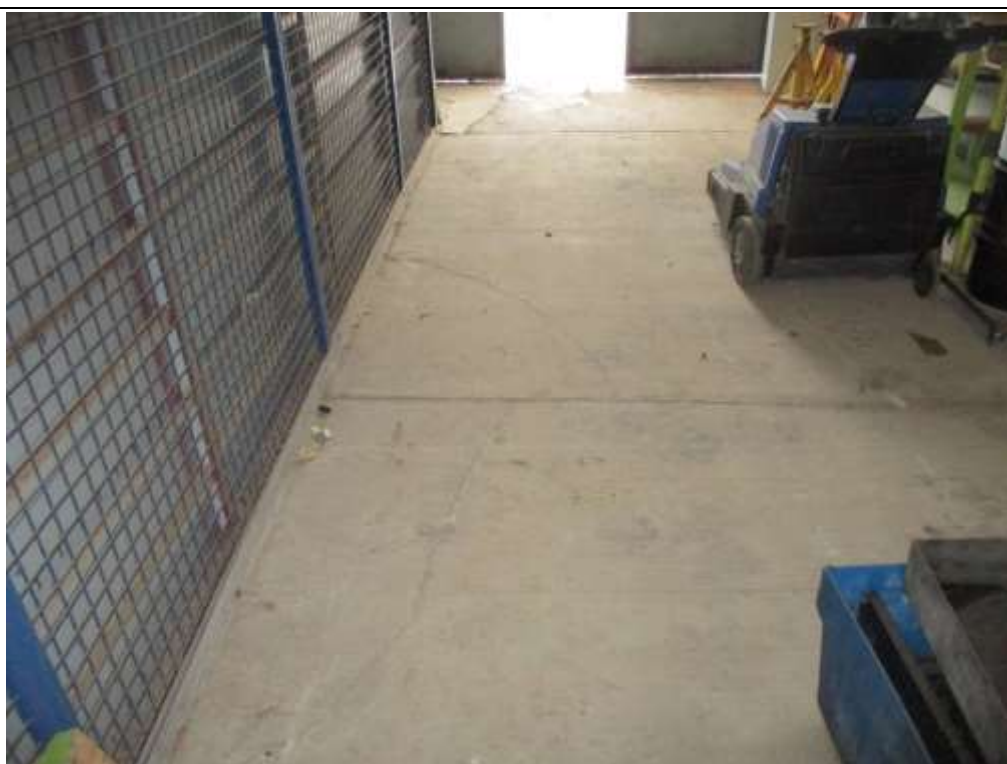
Photo n°8 : Fissures - Réparties sur le dallage

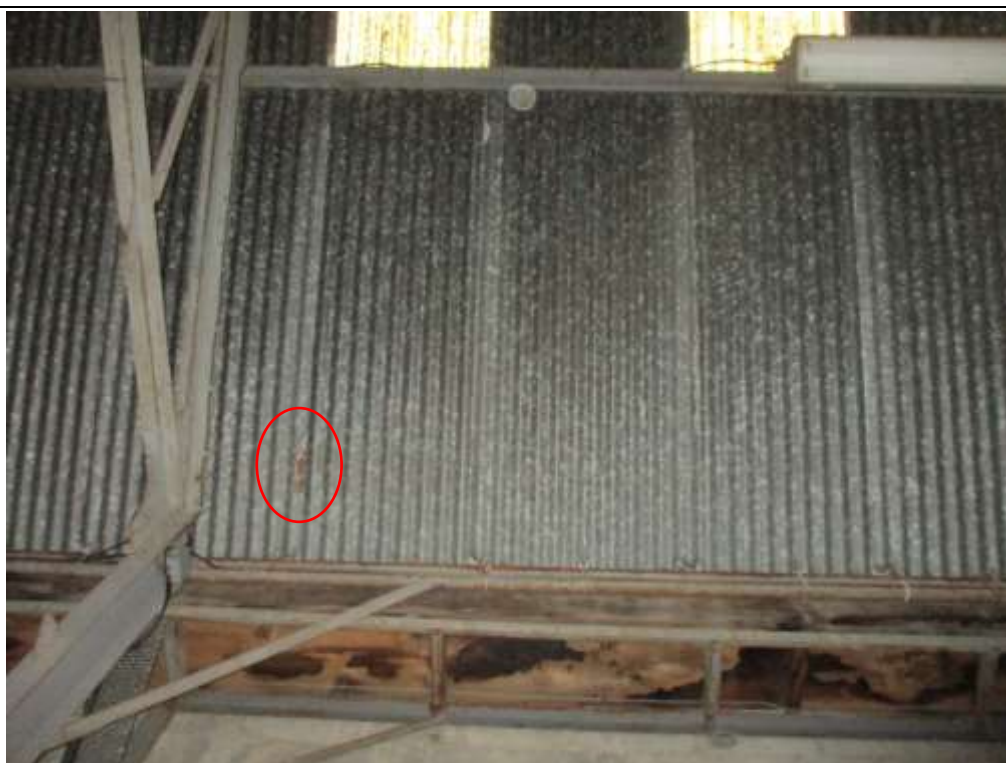
Eléments et constatations	Importance - Description	Localisation	Photos
<ul style="list-style-type: none"> Toiture Corrosion Enrouillement	Quelques zones Généralisé	Réparties en sous-face de toiture Ensemble de toiture, face extérieure	9
<ul style="list-style-type: none"> Dispositif d'évacuation des eaux Bon état apparent			
<ul style="list-style-type: none"> Menuiseries Traces de chocs Désolidarisation d'élément Enrouillement Corrosion	1 U 1 U, rail de manœuvre 1 U, tôle translucide Généralisé 1 U, rail de manœuvre	Local 010, côté ouest Local 010, côté ouest Local 011, porte côté Sud Ensemble des portes métalliques côté Ouest Local 08, côté Ouest	10
<ul style="list-style-type: none"> Aménagements intérieurs Enrouillement	Généralisé	Ossature métallique cloison centrale	11

Les structures secondaires sont vieillissantes. L'étanchéité de la toiture comporte de nombreuses zones de corrosion côté intérieur ainsi qu'un enrouillement généralisé côté extérieur. Les menuiseries sont vieillissantes avec localement des dégradations des systèmes de manœuvre.

Photo n°9 : Corrosion - Réparties en sous-face de toiture

- Rénovation de la couverture

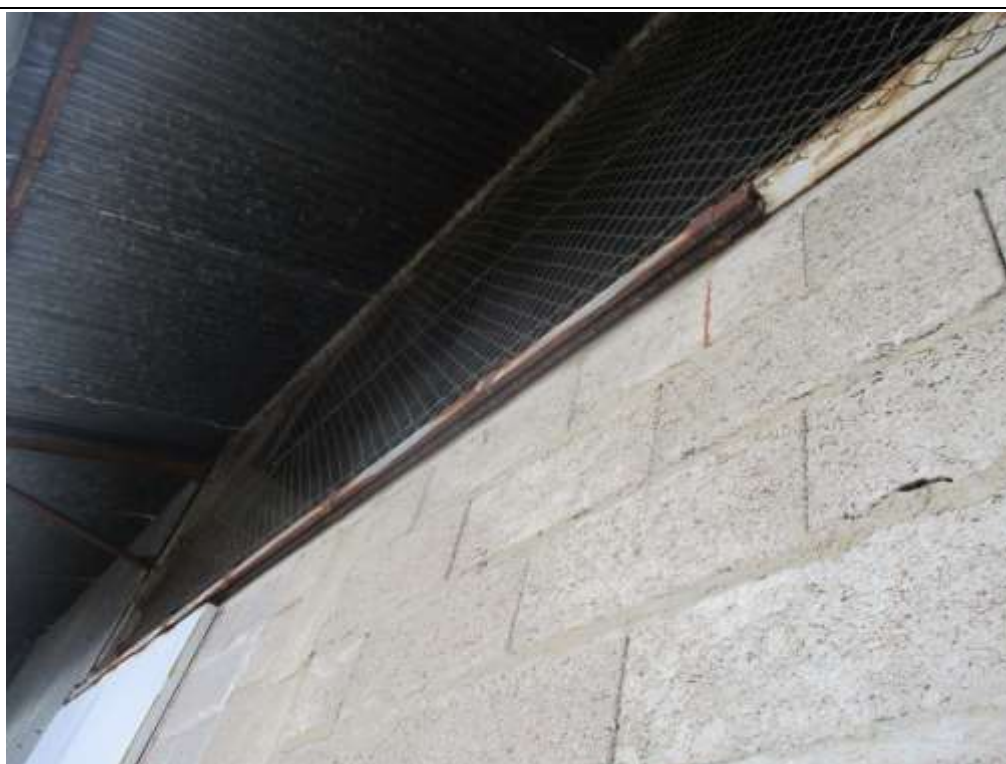
Photo n°10 : Corrosion - Local 08, côté Ouest

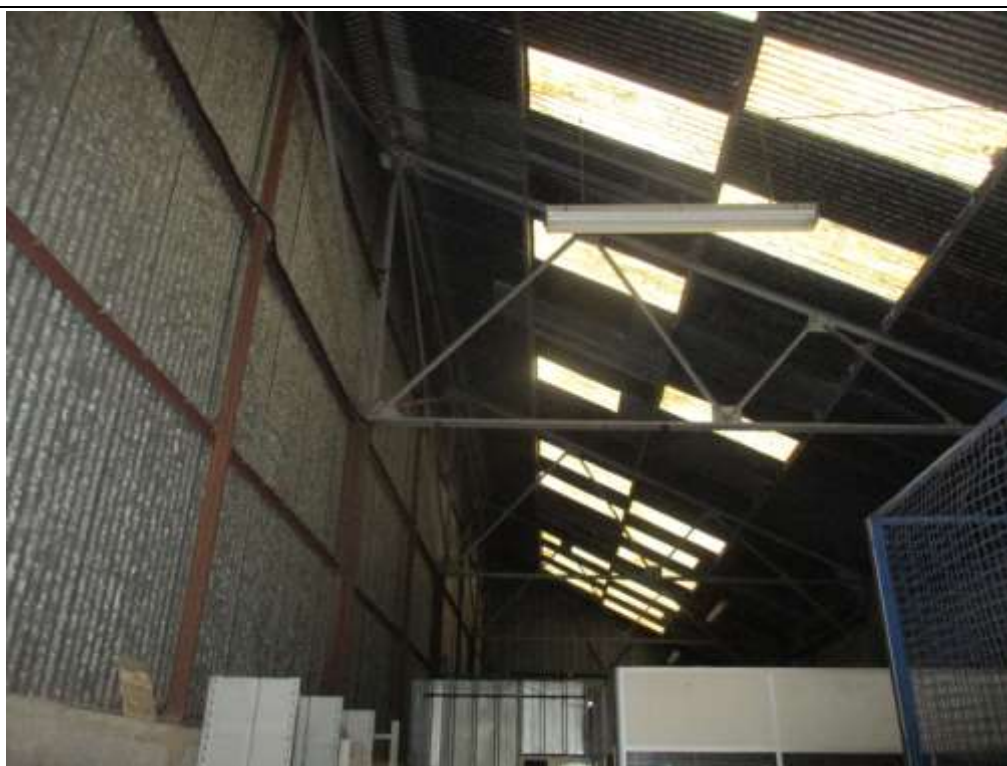
Photo n°11 : Enrouillement - Ossature métallique cloison centrale
