Bâtiment 0008W

Données générales du bâtiment	
Fonction	Atelier de peinture contenant 3 ICPE et un atelier de menuiserie.
Année de construction	1954
Quartier	WILTZ
Couverture	Composées de 4 matériaux : <ul style="list-style-type: none"> – Fibrociment 480 m² – Bac acier simple peau 725 m² – Terrasse 147 m². Elle se présente en 5 volumes (4 redents et un toit terrasse).
Translucide	Plaques translucides 330 m ² . Une partie des translucides est en verre notamment dans la nef NORD avec un doublage en matière synthétique.
Aspect général	C'est une structure en métal avec des murs rideau en blocs de béton. Les volumes sont assez hétéroclites (voir le petit ATLAS annexe 3).
Charpente	Métallique de type treillis, assez corrodé. Peinture positive au plomb.
Eclairage extérieur	Sans.
Eclairage intérieur	Par réglette à tube fluorescent.
Eaux de pluie	Les descentes sont en mauvais état. Le chéneau NORD est complètement rongé par la corrosion. Les dauphins sont endommagés voir cassés.

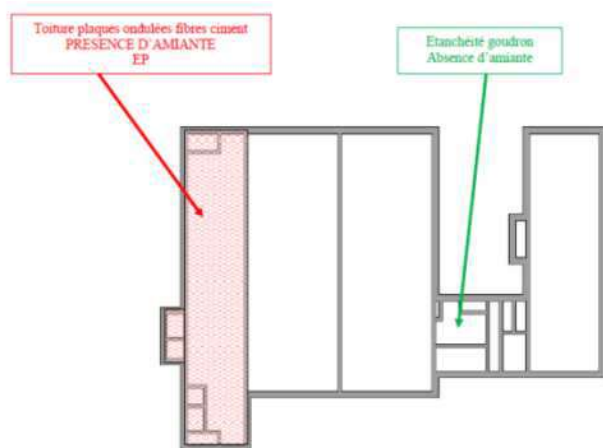
Extrait du DTA bâtiment 0008W.

Désamiantage	La couverture amiantée de la nef NORD doit être évacuée. L'isolation et son support doivent être considérés amiantés.
---------------------	---

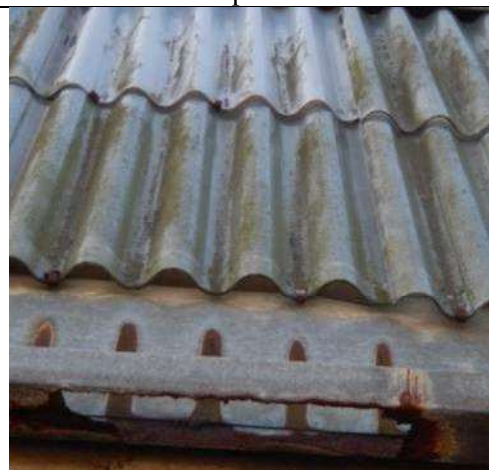
Verrière NORD et chéneau NORD.

Les équipements EP	<ul style="list-style-type: none"> – Il faut les remplacer dans leur globalité. – Les pieds de descentes doivent être protégés. – Les raccordements exotiques doivent être mis en conformité (1). – Le chéneau périphérique NORD doit être remplacé par un équipement dimensionné en conséquent.
Raccordement au réseau EP	Les descentes doivent toutes être raccordées au réseau via des regards.
Charpente	<ul style="list-style-type: none"> – A décaper et à peindre (sous couche anti corrosion à 90% zinc). – Les extrémités de panne seront protégées des intempéries par des capotages ou par une protection de rive adaptée. – Prendre en compte les préconisations du diagnostic 2016.
Eclairage intérieur	<p>A remplacer par système à LED et conforme à la norme NF-EN12464-1</p> <ul style="list-style-type: none"> – Tableau 5.25 pour la menuiserie – Tableau 5.10 pour les ateliers de peintures et préparation métaux. – Tableau 5.26 pour les bureaux. <p>La puissance installée devra être conforme à la RT 2018.</p>
