PROGRAMME TOME 1

Programme général et fonctionnel

**Rénovation des bâtiments techniques prioritaires
Quartier Ingénieur Général WILTZ–2°RMAT–Bruz**

Version 6 du 18 juillet 2024

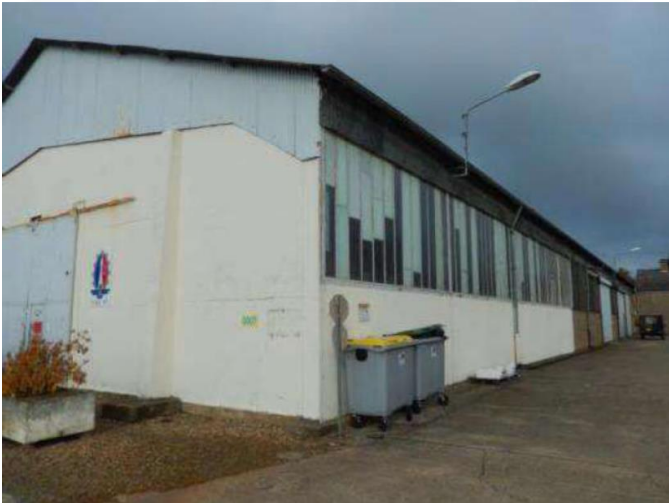
Pignon SUD

Bardage en pignon – mauvais état

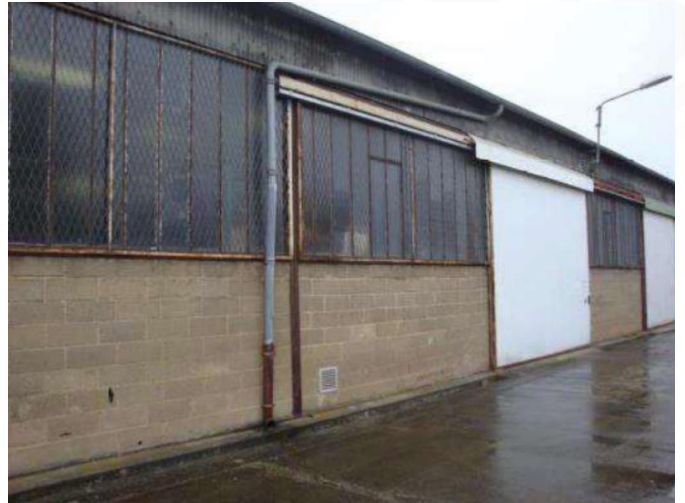
Façade EST

Remplissage façades en parpaings avec quelques fissures en façade sud

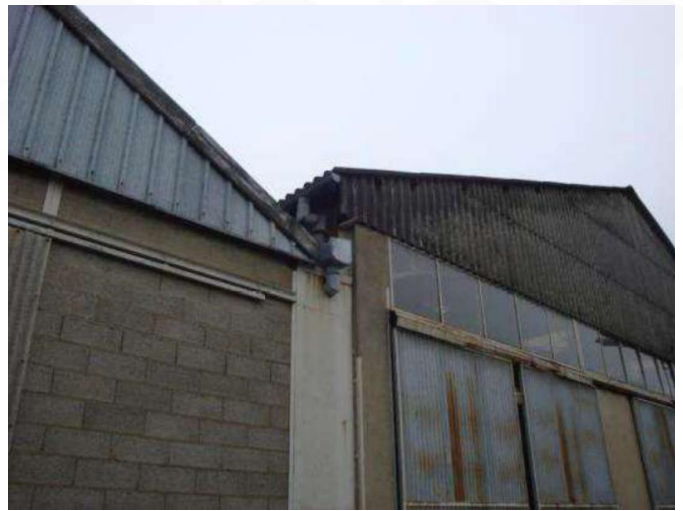
Gouttières entre les bâtiments 27 et 28

Récupération des eaux pluviales par gouttières et descentes EP en mauvais état. Toutes les descentes EP ne sont pas raccordées au réseau. Présence de grille d'avaloir récupérant les EP et les eaux de ruissellement de la cour. Présence de dauphins fonte.

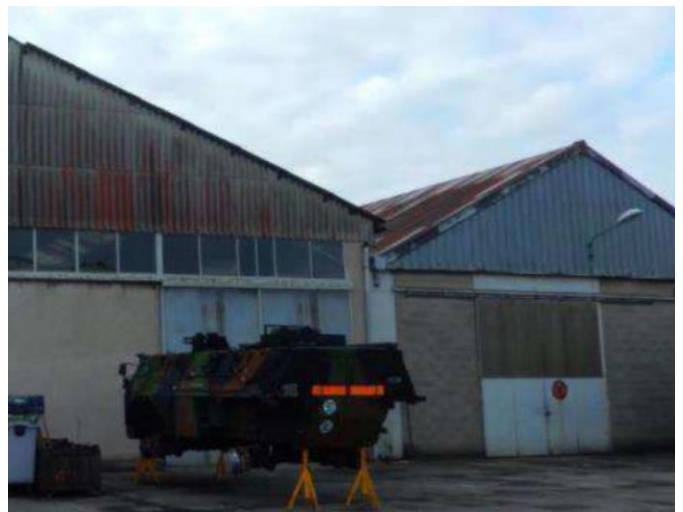
Pignon NORD du bâtiment 27 (à droite)

Bardage en pignon – mauvais état, enrouillement généralisé.

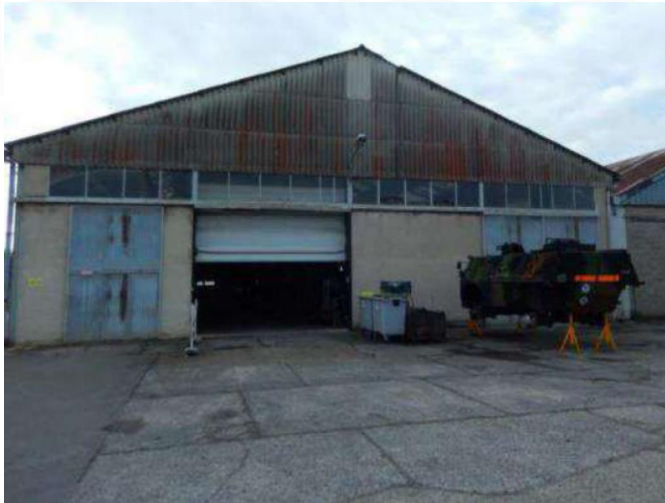
Pignon NORD

Bardage en pignon – mauvais état

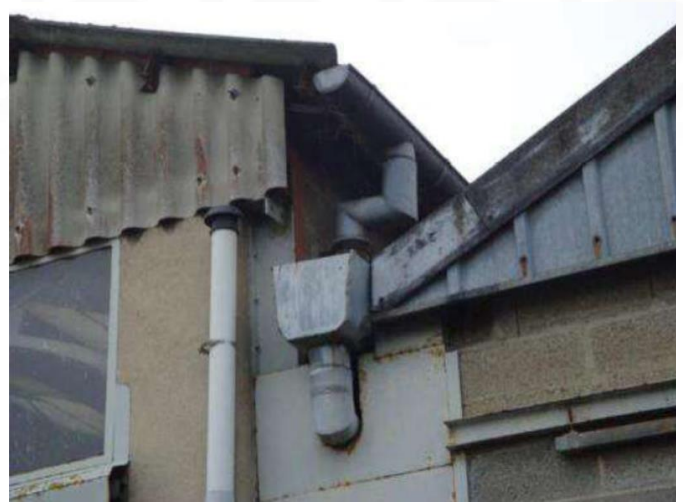
Partie NORD des gouttières entre les bâtiments 27 et 28

Récupération des eaux pluviales par gouttières et descentes EP en mauvais état. Toutes les descentes EP ne sont pas raccordées au réseau. Présence de grille d'avaloir récupérant les EP et les eaux de ruissellement de la cour. Présence de dauphins fonte.

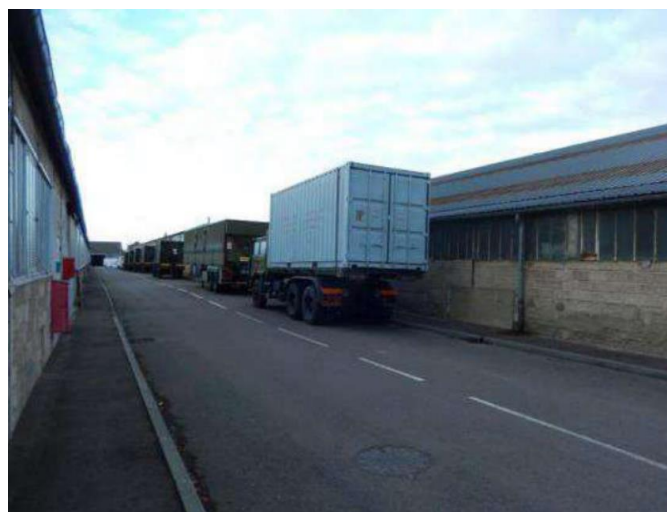
Façade EST

Remplissage façades en parpaings avec quelques fissures et un affaissement en façade est

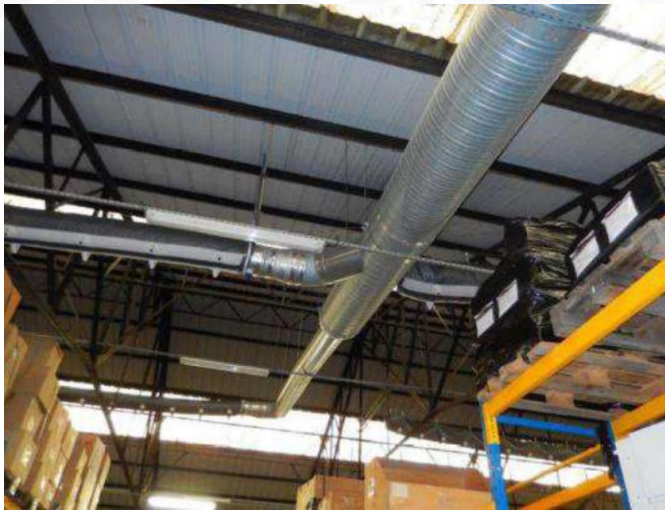
Charpente avec gaines de chauffages

Charpente métallique avec fermes treillis corrodées avec quelques perforations en pied. Dans l'état, la charpente n'est pas apte à reprendre les charges actuelles et aucune charge supplémentaire ne peut être acceptée. Pour reprendre les charges actuelles, des renforcements sont à envisager sur la charpente.

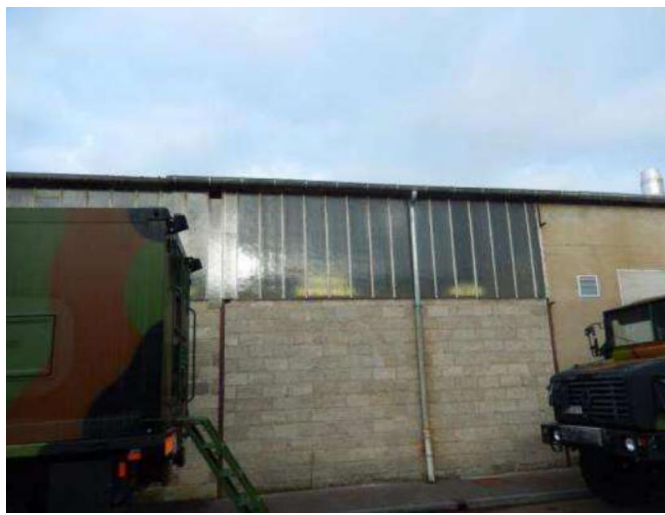
Façade EST

Remplissage façades en parpaings avec quelques fissures et un affaissement en façade est

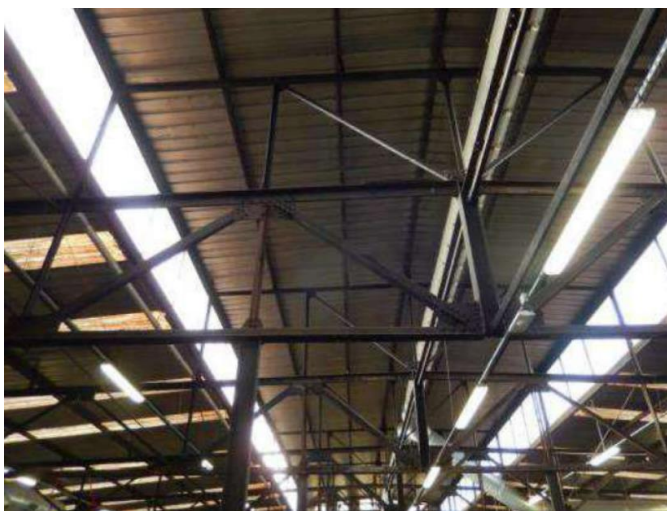
Charpente en portion centrale

Charpente métallique avec fermes treillis corrodées avec quelques perforations en pied. Dans l'état, la charpente n'est pas apte à reprendre les charges actuelles et aucune charge supplémentaire ne peut être acceptée. Pour reprendre les charges actuelles, des renforcements sont à envisager sur la charpente.

Reconstitution des pieds de portiques métalliques corrodés, sectionnés ou abimés.

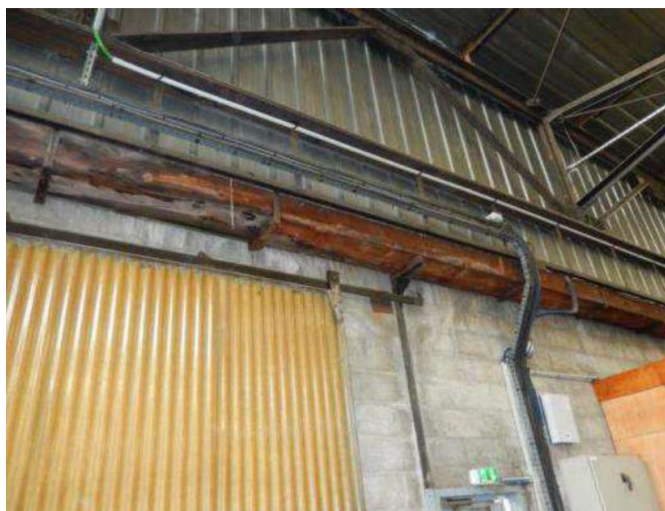
Chéneau SUD

Récupération des eaux pluviales par gouttières et descentes EP en mauvais état et sous-dimensionnées. Toutes les descentes EP ne sont pas raccordées au réseau (manque des sections) et présence d'un caniveau à ciel ouvert récupérant les EP et les eaux de ruissellement de la cour. Présence de quelques dauphins fonte.

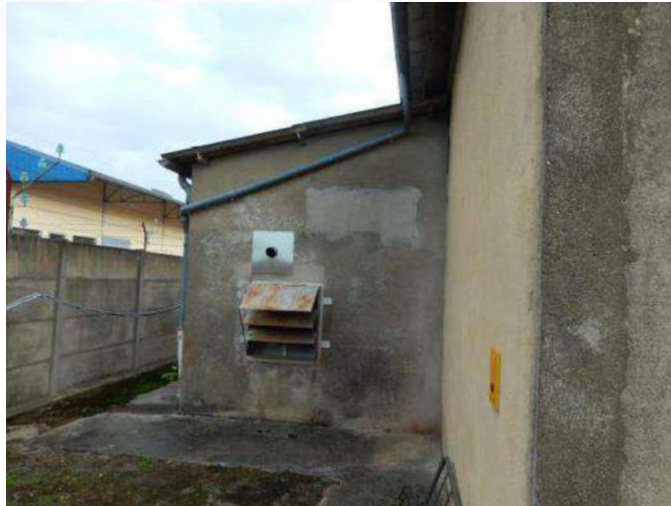
Façade OUEST avec alcôve du groupe électrogène

Les EP se déversent dans la cour arrière (côté Ouest), directement sur le dallage. Disposition pathogène à corriger, présence de mousse sur dallage. Les EP seraient à canaliser en pied dans un regard pour les raccorder directement à l'un des réseaux situés à proximité. Réseau Sud à privilégier, car le local 165 abritant le poste EDF, on note, d'après le plan de réseau général, la présence de nombreux réseaux côté Est et Nord du bâtiment.
