SERTCO

*Affaire : SO35.16.2200
DIAGNOSTIC 2^e RMAT
35 BRUZ*

DIAG.028 W DIAGNOSTIC TECHNIQUE DES TOITURES

A Rennes(35), le vendredi 2 juin 2017

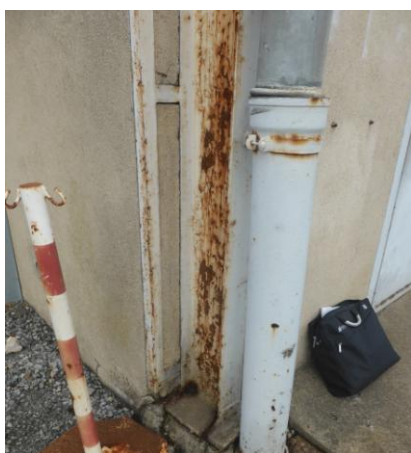
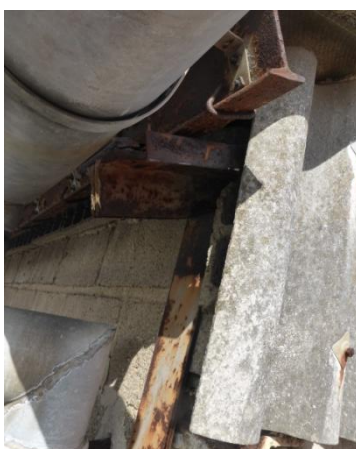
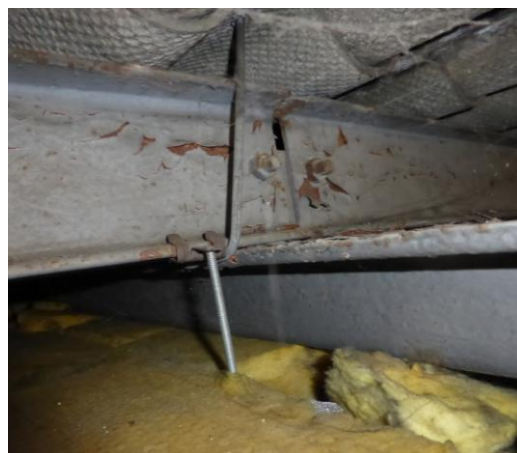
- Protection : Dégradation de la protection anticorrosion sur l'ensemble de la charpente dans le plénum
- Les éléments de charpente métallique extérieurs sont plus fortement impactés par la corrosion. Notamment les d'angles et les pannes extérieurs.

Une campagne de vérification des pieds de poteaux d'angles et de renforcement par plats soudés pour les plus rongés sera nécessaire.

Une campagne de vérification des pieds de poteaux et de renforcement par plats soudés pour les plus rongés sera nécessaire.

L'ensemble de la charpente sera décapé par brossage puis une peinture anti-rouille sera appliquée.

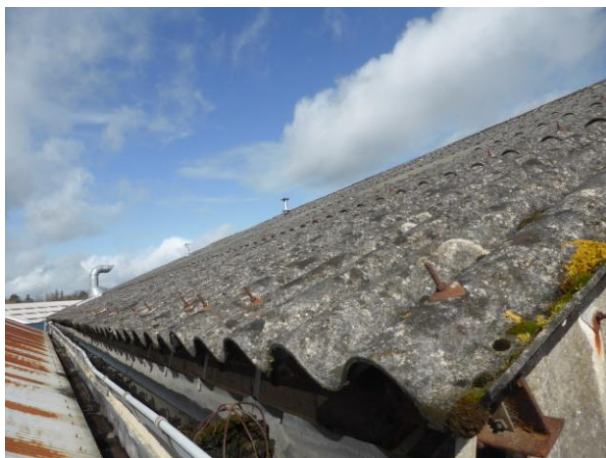
1 - Vue générale toiture
- Couverture en fibro-ciment avec bande translucide

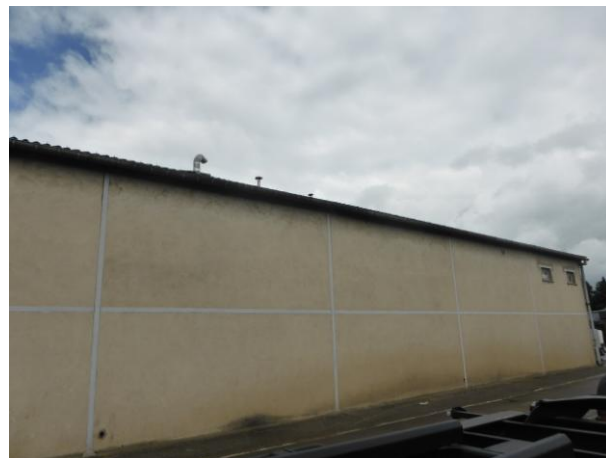
2 - Maçonnerie sur chaque long pan du bâtiment

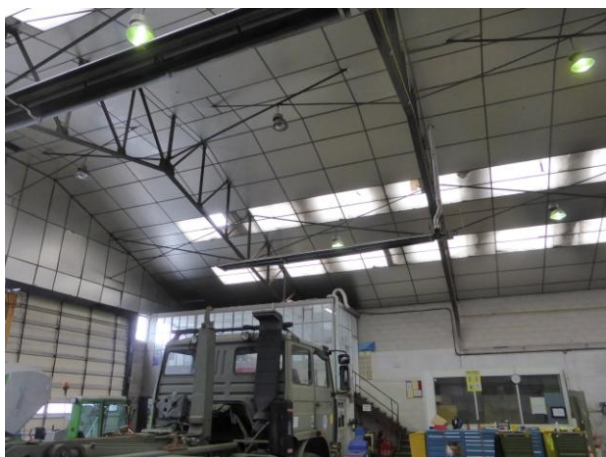
3 - Vue générale de l'ensemble de la charpente

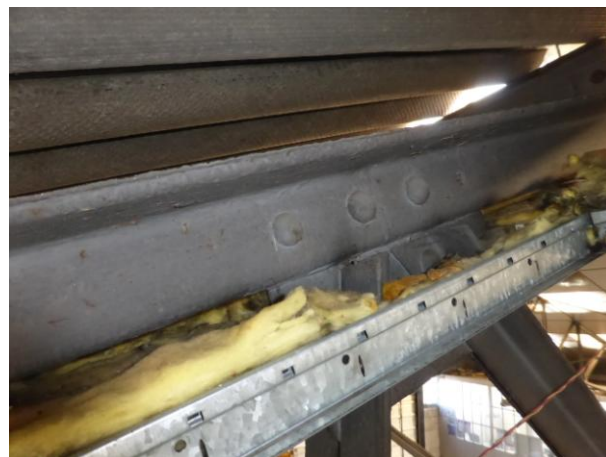
4 - Zone isolée avec plafond shedisol sous la membrure supérieure

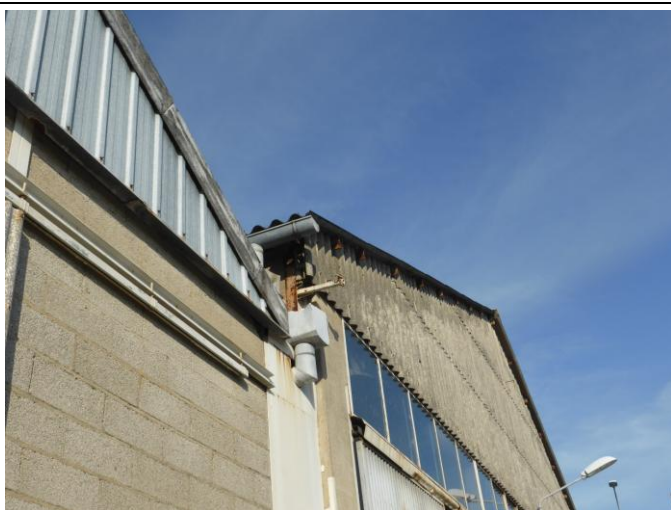
5 - Présence de bardage fibro-ciment au-dessus de la maçonnerie sur les pignons

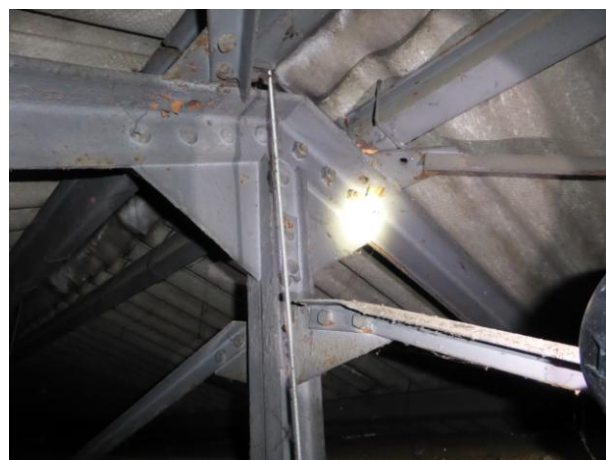
6 - Présence d'une poutre au vent au milieu du bâtiment.

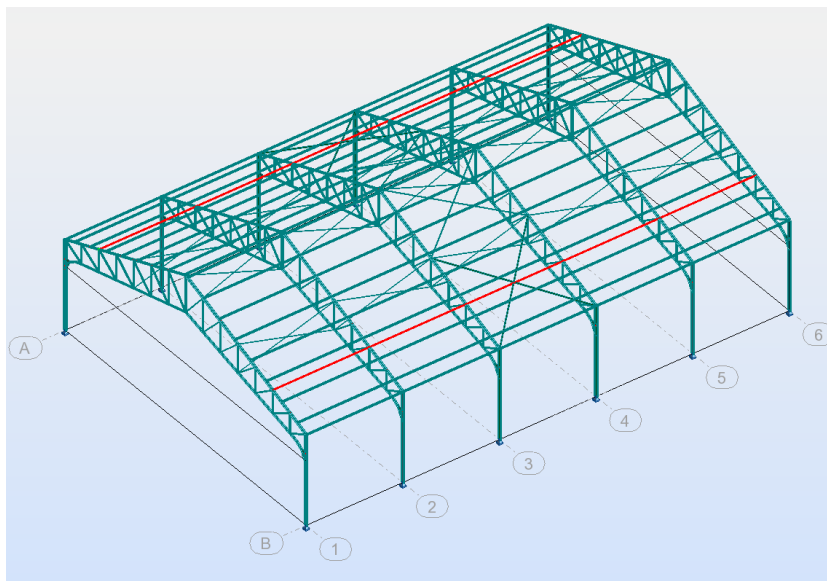
→ membrure supérieure - renforcement hors plan

Le renforcement des membrures pourra être effectué par l'ajout d'un buton permettant de bloquer la membrure sur la poutre au vent transversale.
