**Bâtiment 0028W**

<b>Données générales du bâtiment</b>	
<b>Fonction</b>	Atelier automobile
<b>Année de construction</b>	1964
<b>Quartier</b>	WILTZ
<b>Couverture</b>	En fibrociment sur 611m <sup>2</sup> à deux pans, sans accès
<b>Translucide</b>	60m <sup>2</sup>
<b>Aspect général</b>	C'est une structure métallique poteau poutre avec murs rideau en blocs de béton. Les pignons sont recouverts de tôles amiantées jusqu'à hauteur des verrières. Le bâtiment est très sombre, les translucides sont très dégradés.
<b>Charpente</b>	En treillis métallique non visible du sol (plaques de SHEDISOL). Les extrémités de panne sont très corrodées. <b>Peinture positive au plomb.</b>
<b>Eclairage extérieur</b>	Les deux candélabres sont en mauvais état.
<b>Eclairage intérieur</b>	Lampes à décharge. L'éclairage est insuffisant dans cet atelier.
<b>Eaux de pluie</b>	Les équipements en zinc sont en mauvais état. Les dauphins sont en fonte.
<b>Chauffage</b>	Bâtiment chauffé par des radiants à gaz fixés sur la charpente.

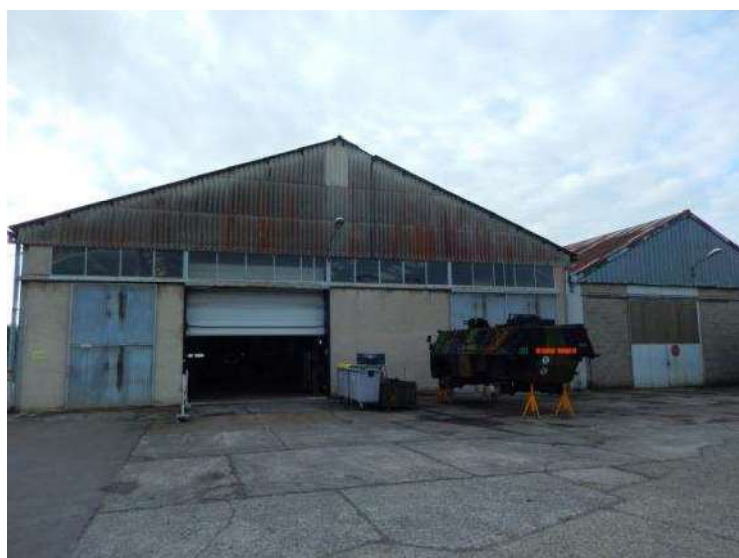
Extrait du DTA du bâtiment 0028W.
