Affaire : ES44.16.2200

DIAGNOSTIC 2^e RMAT

35 BRUZ

DIAG.008 PEINTURE Wa DIAGNOSTIC DES CHARPENTES ET BARDAGES

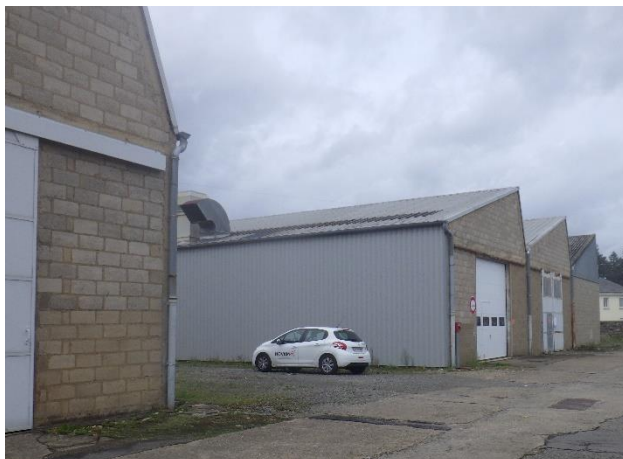
Façade Nord-Est :

Maçonnerie non enduite extérieur charpente.

On relève une porte sectionnelle (récente) et 2 portails coulissants tôleés non isolés.

En effet les maçonneries non enduites ne sont pas considérées étanche à l'eau.

Les façades en maçonnerie pourront être enduites afin de les rendre étanches.

Les ouvertures en façades pourront être remplacées par des portes et portails isolés. Les portails sectionales existants seront conservés.

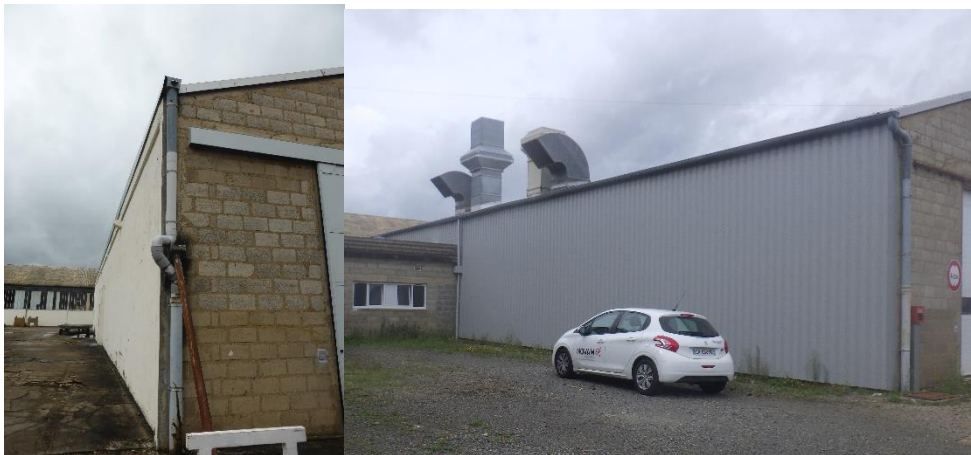
Façade Sud-Est :

Maçonnerie enduite extérieur charpente sur le hall 1.

On relève une porte tôle non isolée.

Le long pan du hall 2 est habillé d'un bardage sur mur composé d'ossatures intermédiaires, d'un isolant de 100mm et d'un bac acier nervuré vertical. Ce complexe a été ajouté depuis 2017.

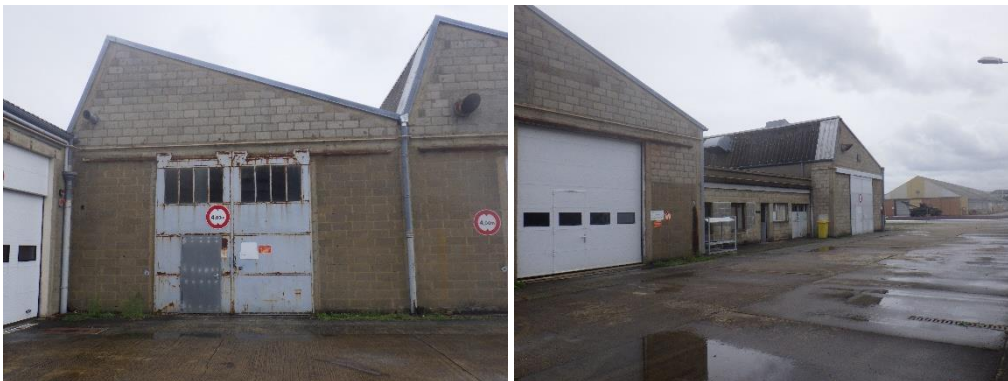
Façade Sud-Ouest :

Maçonnerie non enduite extérieur charpente.

On relève une porte sectionnelle (récente) et 2 portails coulissants tôlés non isolés.

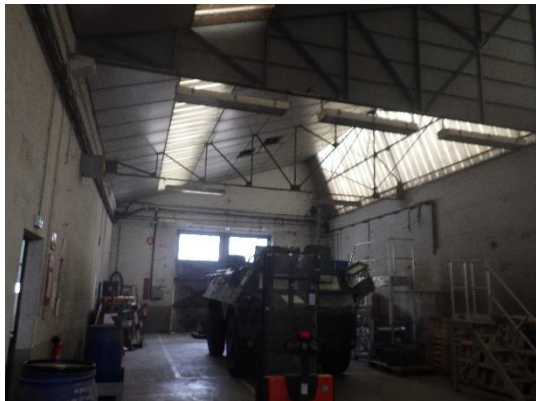
Façade Nord-Ouest :

Maçonnerie peinte en séparation du Hall3 et la menuiserie.

La façade Nord-Ouest du Hall 1 est constituée également d'une maçonnerie non enduite.

Le mur de séparation avec la menuiserie pourra être laissé tel quel puisque l'on considère que ce bâtiment sera chauffé.

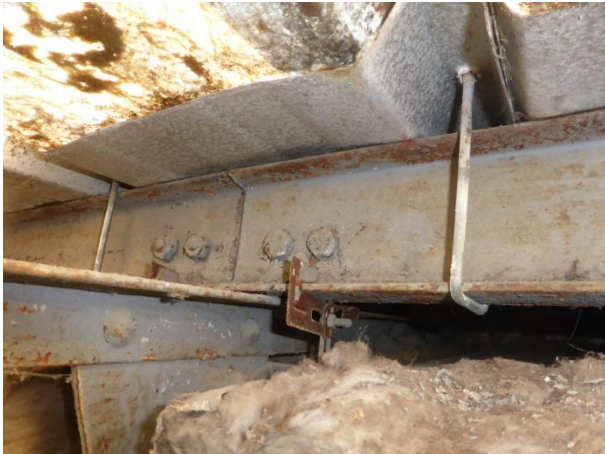
- Protection : Dégradation légère de la protection anticorrosion sur l'ensemble de la charpente.

On constate très peu d'évolution de la corrosion sur l'ensemble de la charpente.

L'ensemble de la charpente sera décapé par brossage puis une peinture antirouille sera appliquée.
