DIAGNOSTIC 2^e RMAT

35 BRUZ

DIAG.162 Wa
DIAGNOSTIC DES CHARPENTES ET BARDAGES

PHASE DIAG

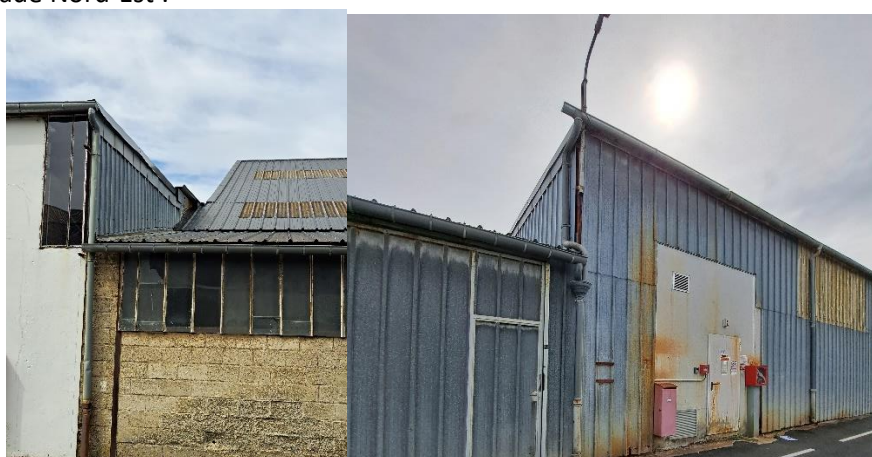
Façade Nord-Est :

En tête la ferme est habillée d'un bardage nervuré simple peau en raccordement entre le bâtiment 162 et 159.

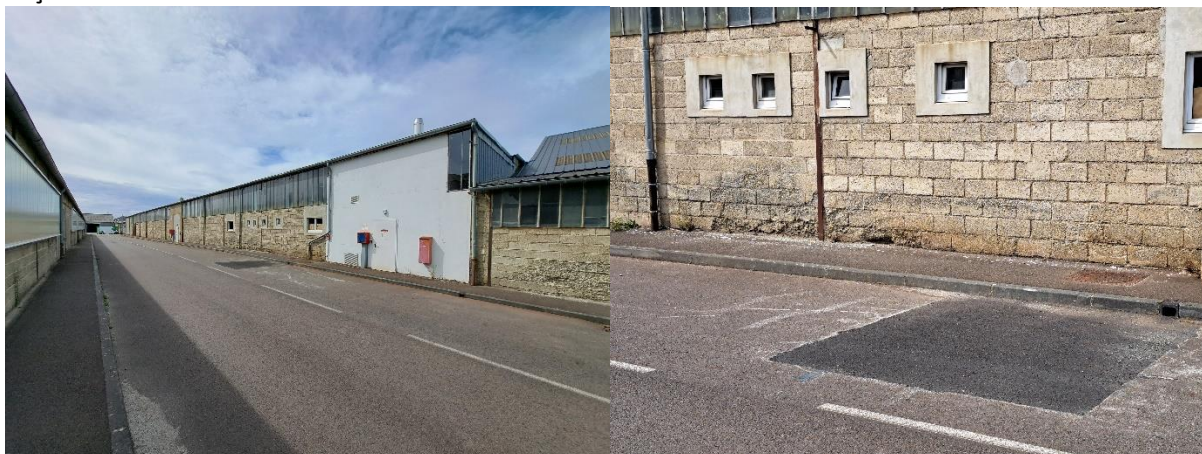
Façade Sud-Est :

Maçonnerie enduite et non enduite entre les poteaux et lisses métalliques.

La maçonnerie est surmontée d'une verrière métallique simple vitrage jusqu'à la couverture.

On relève une porte tôle sur les locaux chaufferies, des châssis PVC double vitrage sur les vestiaires et un portail coulissant non isolé.

Sur le long pan Sud-est, la maçonnerie ép. 10cm est en mauvais état. Pour le rendre étanche nous conseillons l'ajout de lisses extérieures support d'un bardage simple peau.

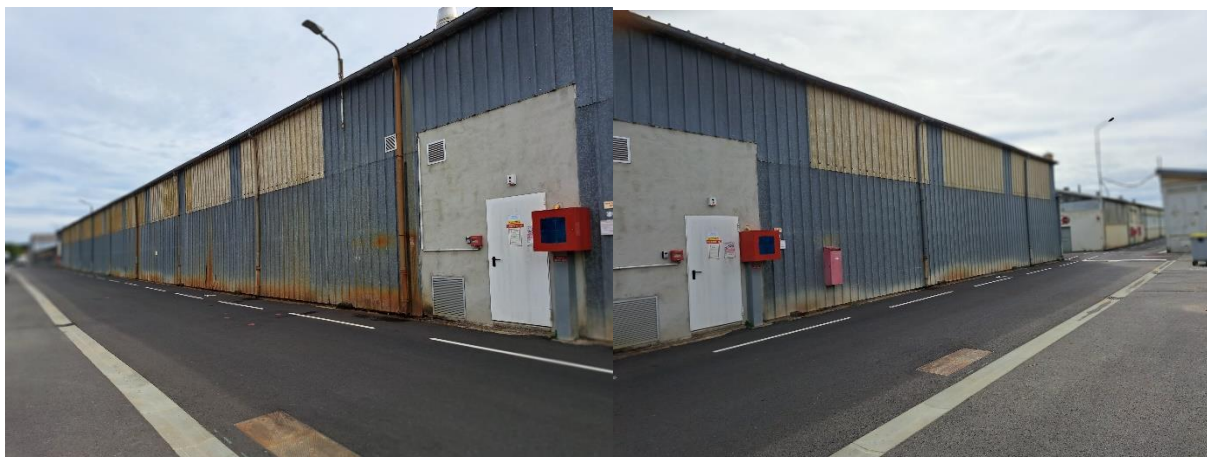
Façade Nord-Ouest :

La maçonnerie entre les poteaux métalliques est recouverte d'un bardage en bac acier nervuré simple peau dégradé en pied.

2 zones de maçonnerie enduite ne sont pas recouvertes de bardage. En partie haute un bardage polyester simple peau adapté au bardage permet l'éclairage naturel du bâtiment.

On relève des portes tôlées sur les locaux chaufferies.

Sur le long pan Nord-Ouest, le bardage peut rester en l'état, mais la fixation des lisses en plat métallique sera à reprendre car certaines ne tiennent plus (faire une campagne de reconnaissance).

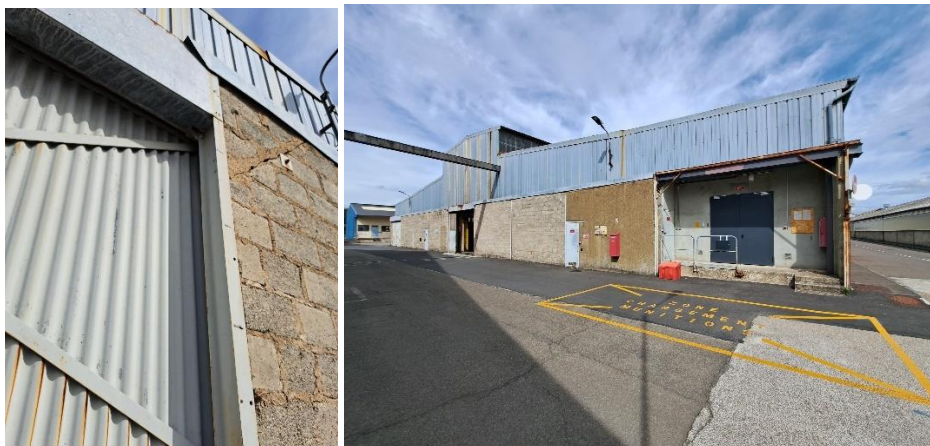
Façade Sud-Ouest :

Maçonnerie enduite entre poteaux bétons.

En tête la ferme est habillée d'un bardage nervuré simple peau.

Sous ce bandeau, un mur entre poteaux métalliques est décalé côté rue avec un raccordement par un chéneau au bardage. Seule une zone est enduite.

On relève 2 portails coulissants (derrière le mur) et 4 portes. Le portail central est doublé par une porte rapide.

La façade Sud-Ouest en maçonnerie pourra être enduite afin de la rendre étanche.

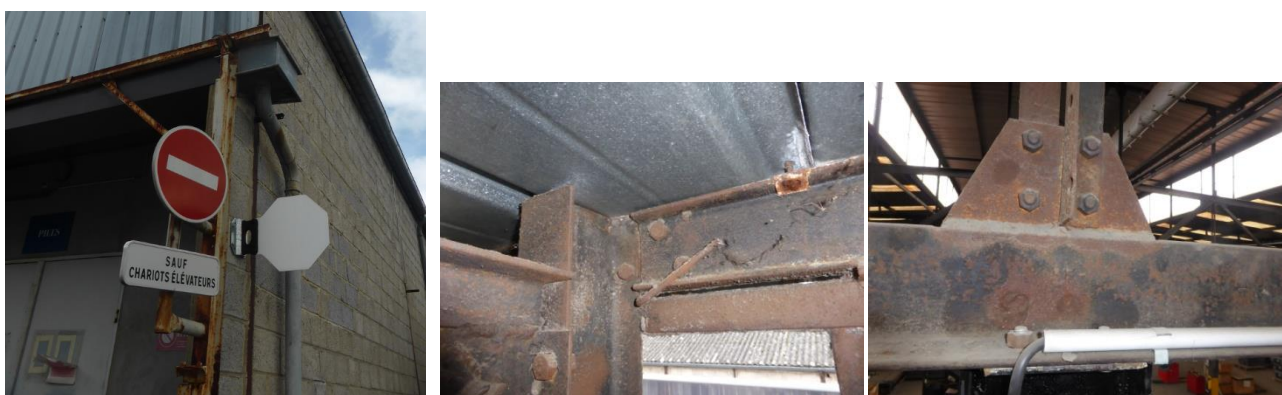
- Protection : présence de corrosion de surface sur l'ensemble de la charpente, mais superficielle

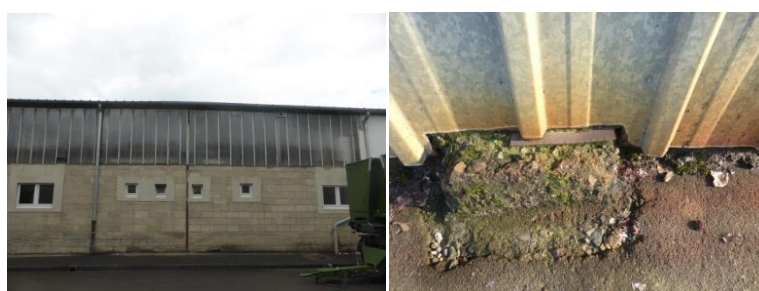
- Suite aux intempéries et sans protection, les poteaux de charpente visibles par l'extérieur sont corrodés.
- La charpente métallique est impactée par la corrosion en pied de poteau suite aux projections d'eau engendré par le rejet des descentes d'eaux pluviales.

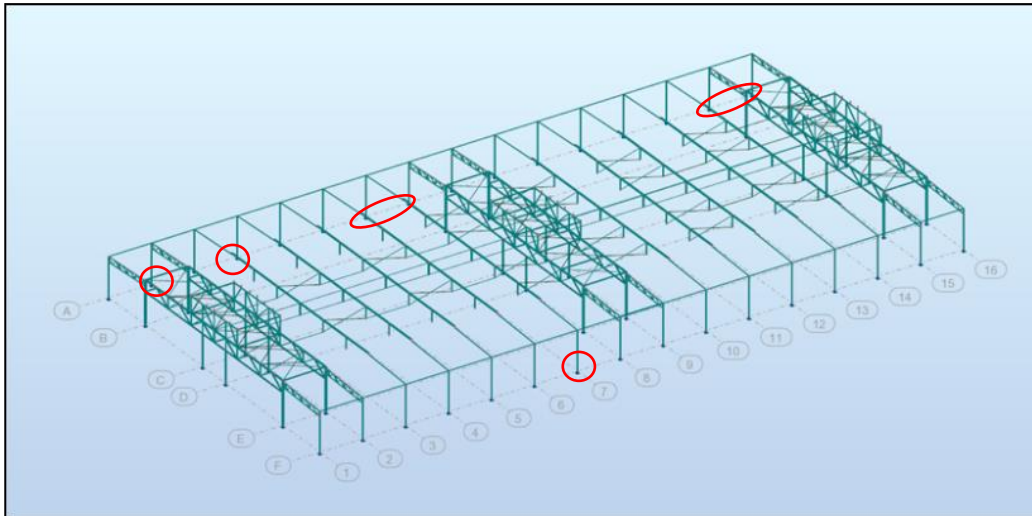
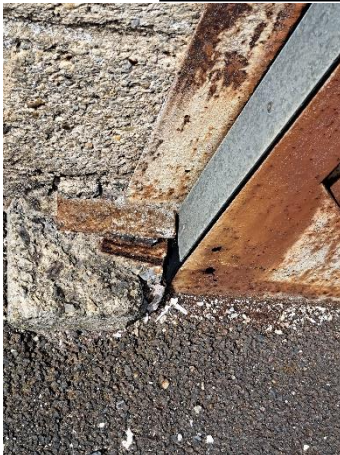
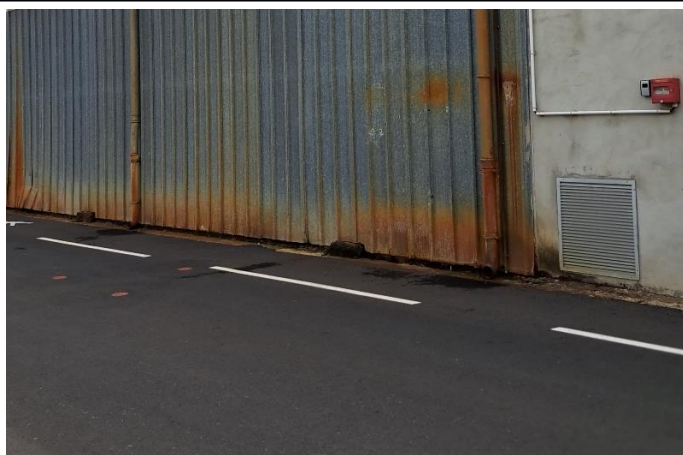
On constate un peu d'évolution de la corrosion sur l'ensemble de la charpente.
Quelques poteaux sont endommagés en pieds ainsi que le bardage en façade Sud-Ouest.

Après décapage, suivant les pertes de matière, un renforcement par plats soudés sera effectué pour les poteaux identifiés.

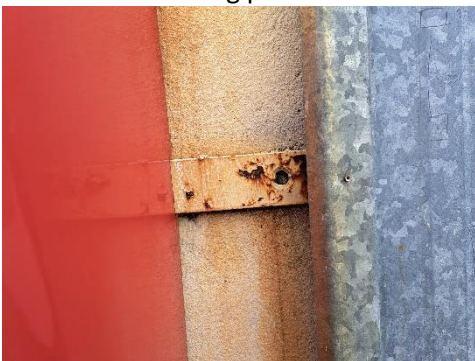
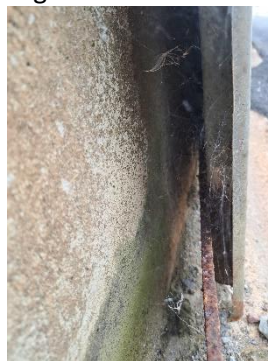
Les lisses sur le long pan Nord-Ouest sont également bien corrodées.
