Affaire : ES44.16.2200

DIAGNOSTIC 2^e RMAT

35 BRUZ

DIAG.028 W
DIAGNOSTIC DES CHARPENTES ET BARDAGES

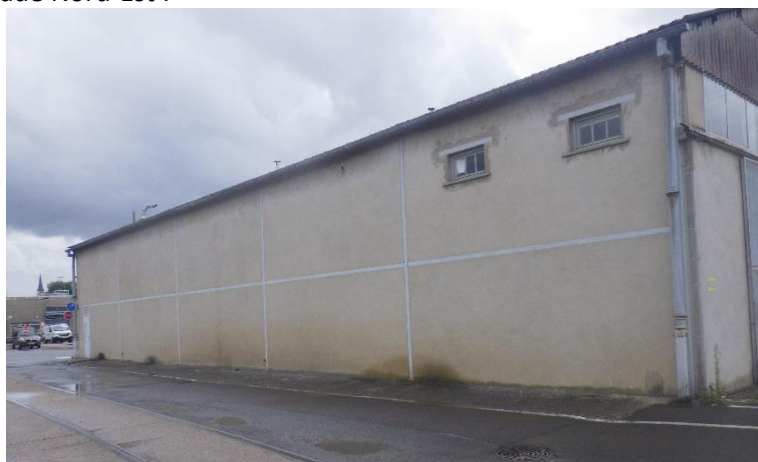
Façade Nord-Est :

Maçonnerie enduite entre les poteaux et lisses métalliques.
On relève une porte tôle non isolée

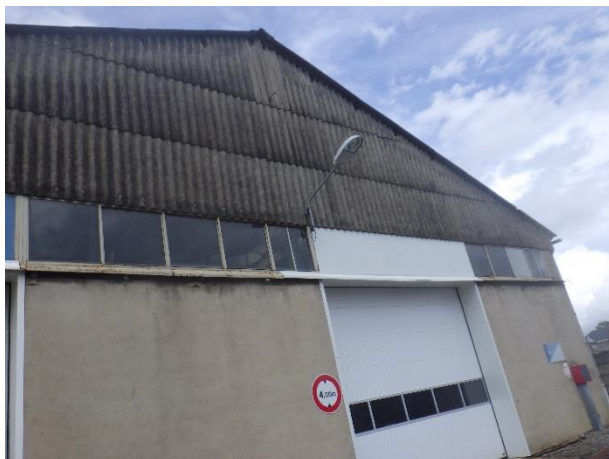
Façade Sud-Est :

Maçonnerie enduite entre les potelets et lisses métalliques sur 4,00m de haut.
Un bandeau simple vitrage surmonte le mur jusqu'à 5,20m.
L'aiguille est habillée d'un bardage fibro-ciment amianté compte tenu de l'époque de construction.
On relève 2 portails sectionnels récents

Sans objet pour l'instant. Le fibro-ciment sera à surveiller.

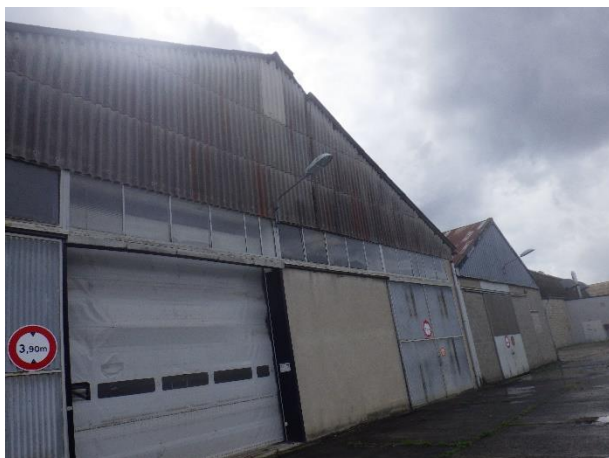
Façade Nord-Est :

Maçonnerie enduite entre les potelets et lisses métalliques sur 4,00m de haut.
Un bandeau simple vitrage surmonte le mur jusqu'à 5,20m.
L'aiguille est habillée d'un bardage fibro-ciment amianté compte tenu de l'époque de construction.
On relève un portail rapide toile et un portail coulissant en bac ondulé simple peau

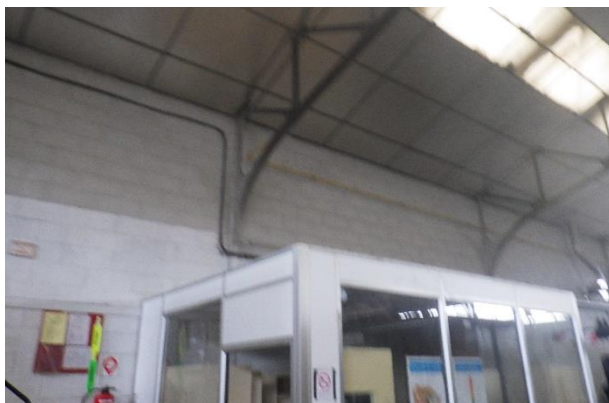
Paroi Sud-Ouest :

Maçonnerie peinte entre les potelets et lisses métalliques toute hauteur.
On relève une porte tôle non isolée dans sur le bâtiment 027.

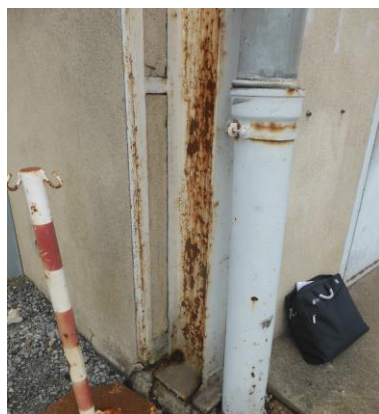
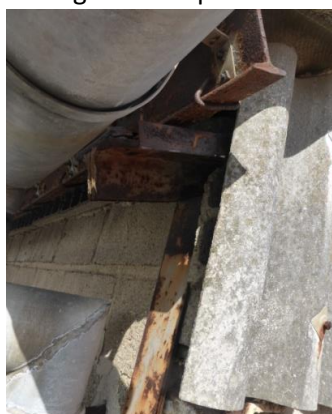
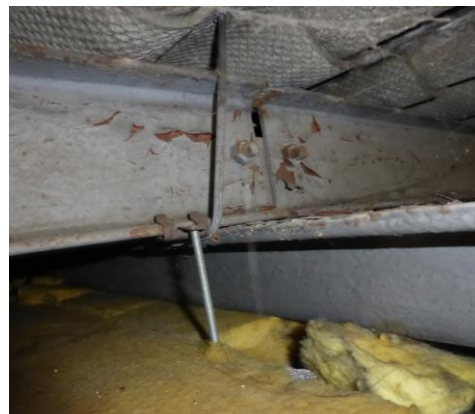
6.2.2.2.1 Protection état 2017

- Protection : Dégradation de la protection anticorrosion sur l'ensemble de la charpente dans le plénum
- Les éléments de charpente métallique extérieurs sont plus fortement impactés par la corrosion. Notamment les d'angles et les pannes extérieurs.

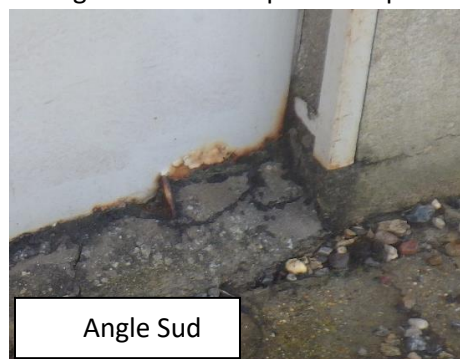
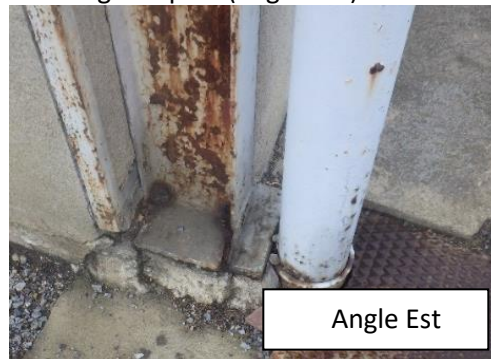
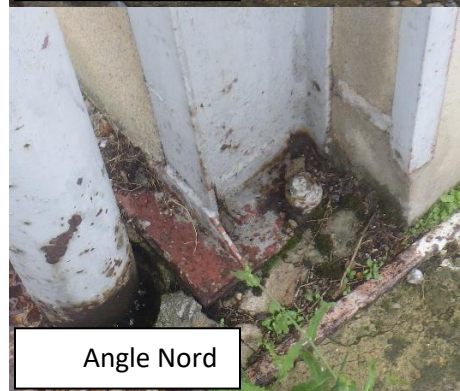
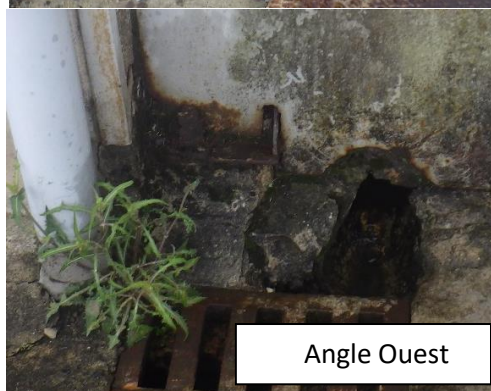
6.2.2.2.2 Evolution Protection 2022

On constate très peu d'évolution de la corrosion sur l'ensemble de la charpente.

La dégradation sur le poteau le plus endommagé en pied (angle EST) est visuellement la même qu'en 2017.

Une campagne de vérification des pieds de poteaux non visibles en façade Nord- Ouest sera nécessaire. Après décapage, suivant les pertes de matière, un renforcement par plats soudés sera effectué.

L'ensemble de la charpente sera décapé par brossage puis une peinture antirouille sera appliquée.

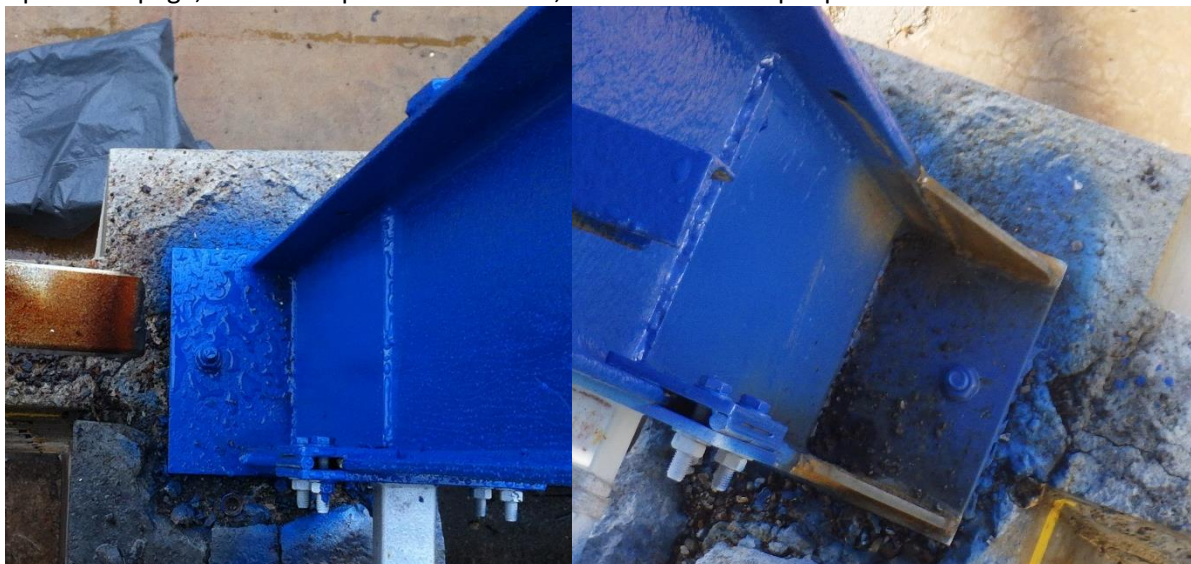
On estime que cette intervention sera nécessaire pour les pieds Est et Ouest.
