DIAGNOSTIC 2^e RMAT

35 BRUZ

DIAG.159 Wa
DIAGNOSTIC DES CHARPENTES ET BARDAGES

- Ce périmètre d'intervention a été convenu et validé avec Mr Cabannes.
- Périmètre d'étude : Bâtiment 159 W

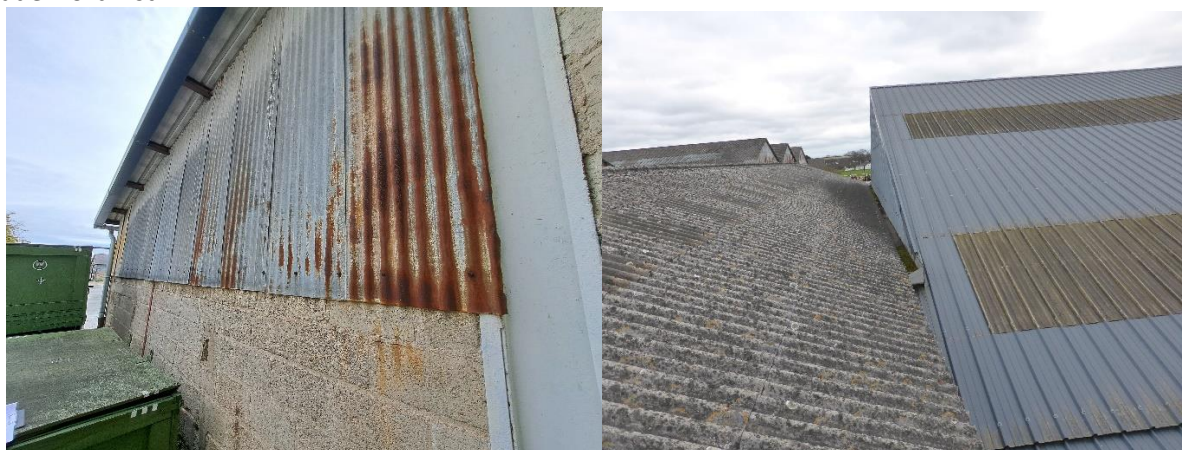
Façade Nord-Est :

Une grande majorité du pignon est protégée par le bâtiment 158.

Le pignon de l'appentis est constitué d'un muret en aggloméré de 10cm en partie basse surmonté d'un bardage ondulé simple peau.

En tête la ferme est habillée d'un bardage ondulé simple peau en raccordement entre le bâtiment 158.

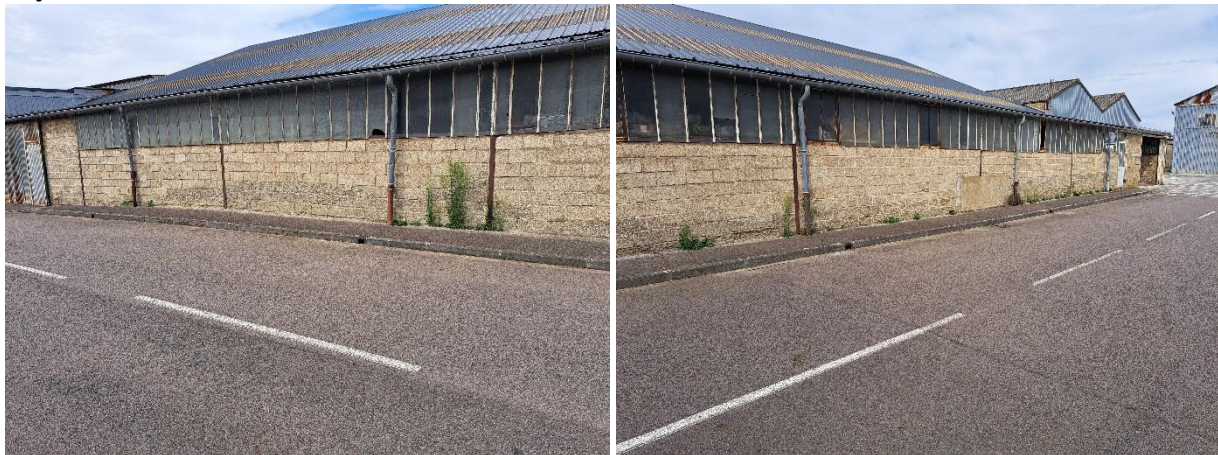
Façade Sud-Est :

Maçonnerie non enduite entre les poteaux et lisses métalliques.
La maçonnerie est surmontée d'une verrière métallique simple vitrage jusqu'à la couverture.
On relève une porte tôle et un portail coulissant non isolé.

Sur le long pan Sud-est, la maçonnerie ép. 10cm est en mauvais état. Pour le rendre étanche nous conseillons l'ajout de lisses extérieures support d'un bardage simple peau. Les vitres cassées de la verrière nécessiteront un remplacement.

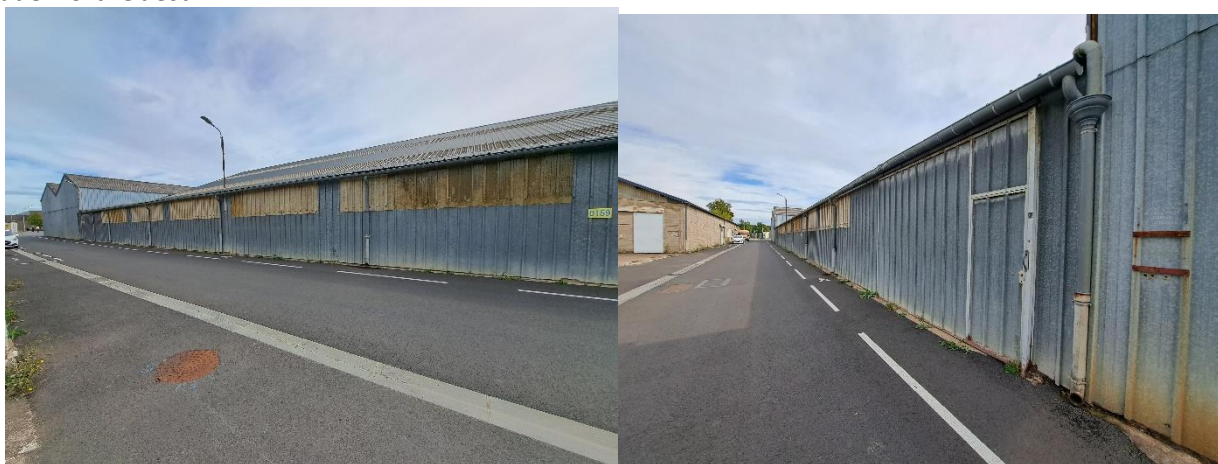
Façade Nord-Ouest :

La maçonnerie entre les poteaux métalliques est recouverte d'un bardage en bac acier nervuré simple peau dégradé en pied.

En partie haute un bardage polyester simple peau adapté au bardage permet l'éclairage naturel du bâtiment.
On relève 2 portails coulissants non isolé.

En façades Nord-Ouest tous les dauphins seront remplacés par des dauphins canalisés dans des collecteurs en pieds.

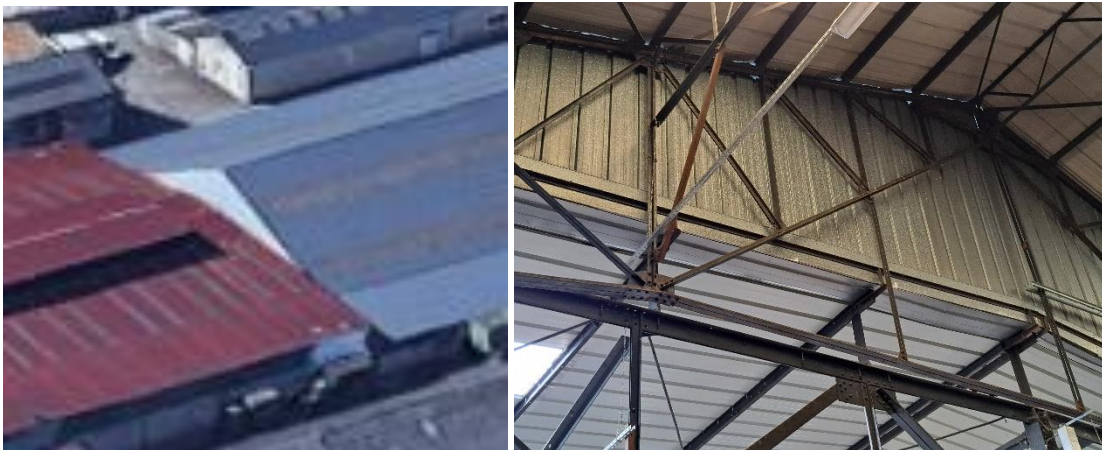
Façade Sud-Ouest :

En tête la ferme est habillée d'un bardage ondulé simple peau en raccordement entre le bâtiment 162.

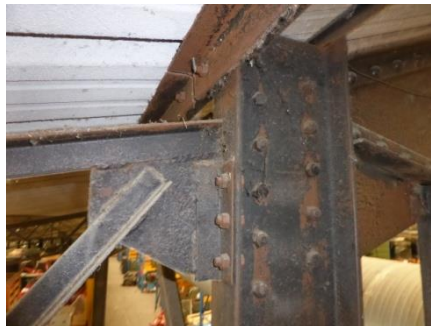
- Protection : présence de corrosion de surface sur l'ensemble de la charpente

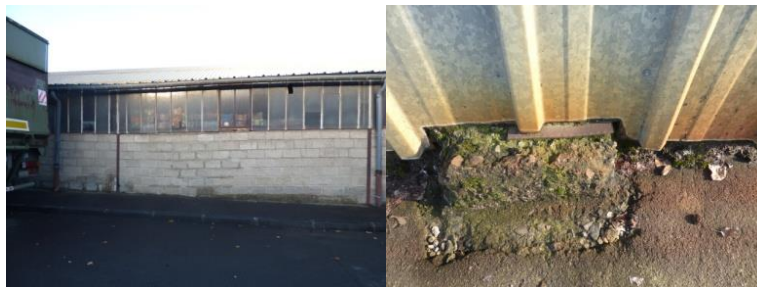
- La charpente métallique est impactée par la corrosion en pied de poteau suite aux projections d'eau engendré par le rejet des descentes d'eaux pluviales.

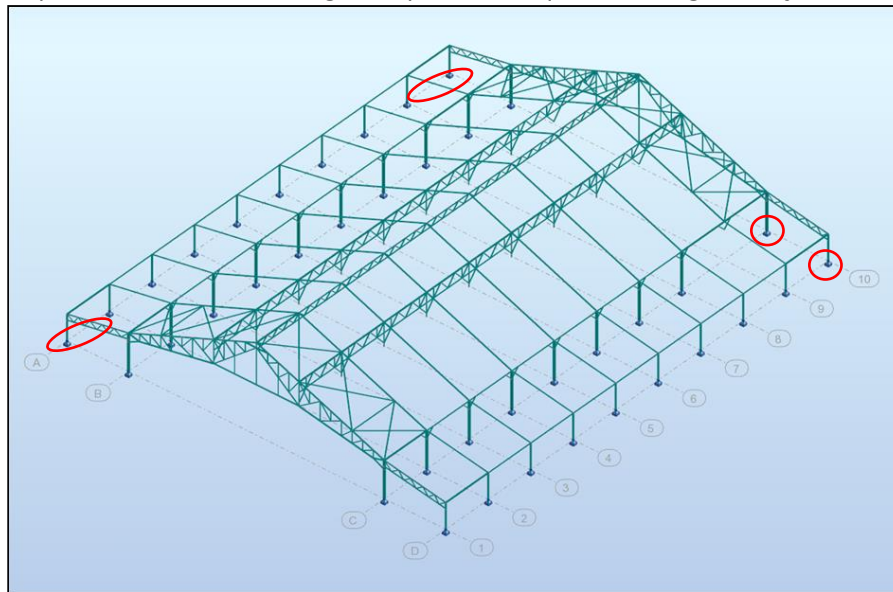
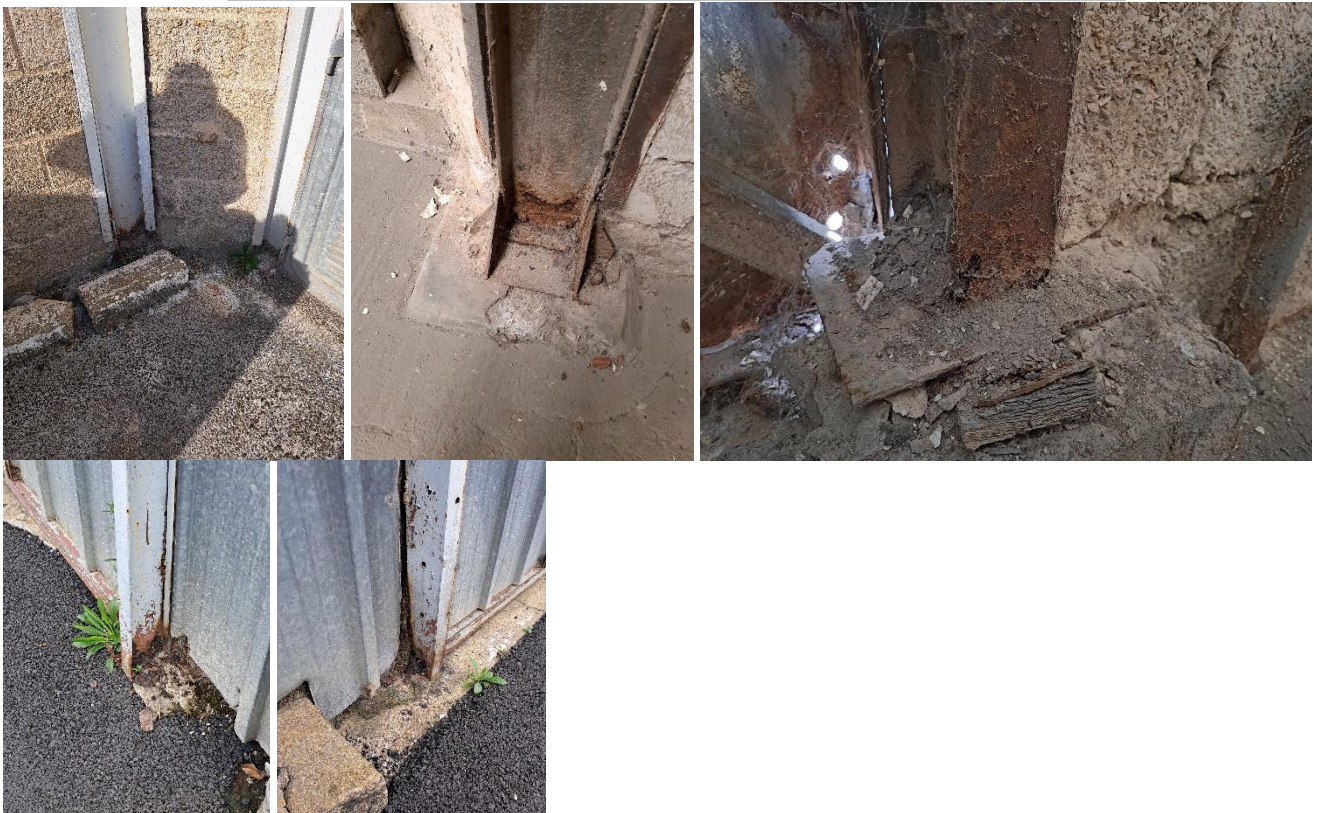
On constate un peu d'évolution de la corrosion sur l'ensemble de la charpente.
Quelques poteaux et potelets sont endommagés en pieds ainsi que le bardage en façade Sud-Ouest.

Après décapage, suivant les pertes de matière, un renforcement par plats soudés sera effectué pour les poteaux et potelets identifiés.

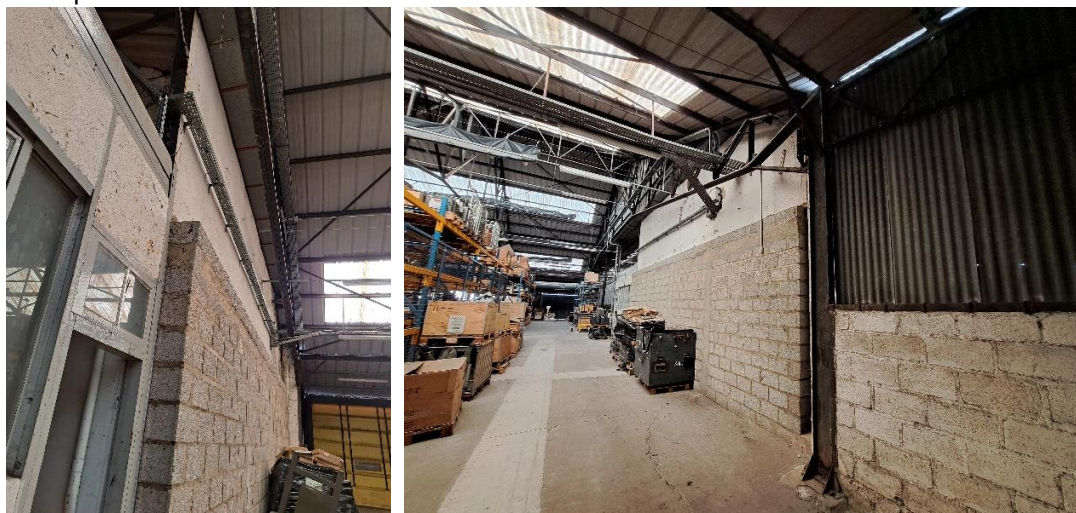
Structurellement le bâtiment 0158 est totalement désolidarisé du bâtiment 0159. Il est constitué de portiques autostables transversaux au bâtiment 0159. Le transformateur est réalisé avec des murs maçonnés entre poteaux de portique. Le mur en limite a été doublé soit pour un problème de stabilité au feu soit pour porter le plancher hourdis béton en plafond du local transformateur.

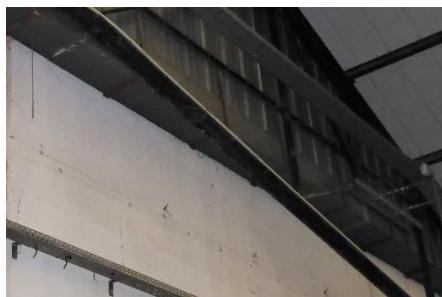
Seul un chéneau assure l'étanchéité entre le bas de pente du 0158 et la pointe bardée du 0159.

La démolition du bâtiment 0158 n'aura donc pas d'incidences sur le bâtiment conservé, si ce n'est l'obturation du pignon. Le bâtiment pourra être fermé par l'ajout de potelets butés en tête par la poutre au vent existante. Suivant si l'on souhaite isoler le bâtiment des lisses de bardage seront nécessaires (simple peau) ou non (double peau).
