Affaire : ES44.16.2200
DIAGNOSTIC 2^e RMA
35 BRUZ

Maître de l'ouvrage
DIVISION INVESTISSEMENT
Pôle Conduite d'Opérations Rennes 2
Quartier Margueritte BP14 – 35998 RENNES Cedex 9

DIAG.007 Wa
DIAGNOSTIC DES CHARPENTES ET BARDAGES

PHASE DIAG

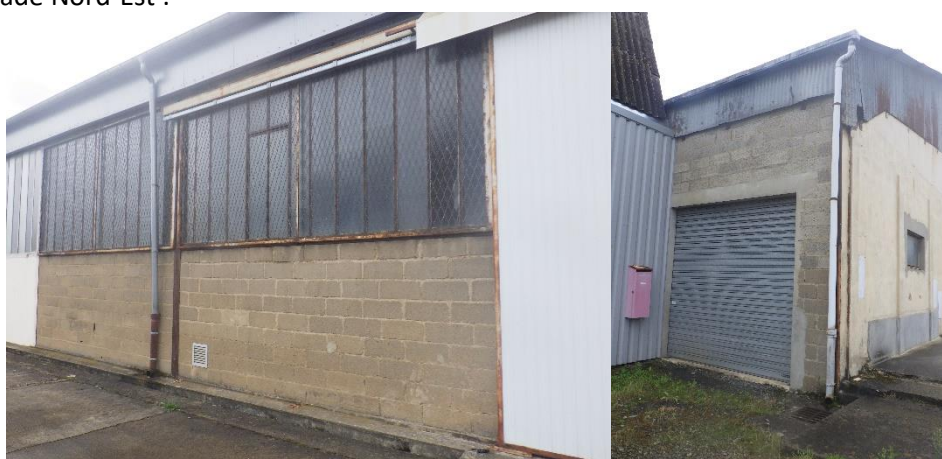
Façade Nord-Est :

Maçonnerie enduite et non enduite entre les poteaux et lisses métalliques.

La maçonnerie est surmontée d'une verrière métallique simple vitrage. Un bandeau en panneaux sandwich ajouté récemment couronne la verrière jusqu'à la couverture.

On relève une porte tôle non isolée, un portail à enroulement, un portail sectionnel et des portails coulissants en panneaux sandwich.

La conformité des façades n'est pas totalement validée.
En effet les maçonneries non enduites ne sont pas considérées étanche à l'eau (Nord-Est).

La façade Nord-Est en maçonnerie pourra être enduites afin de la rendre étanche.

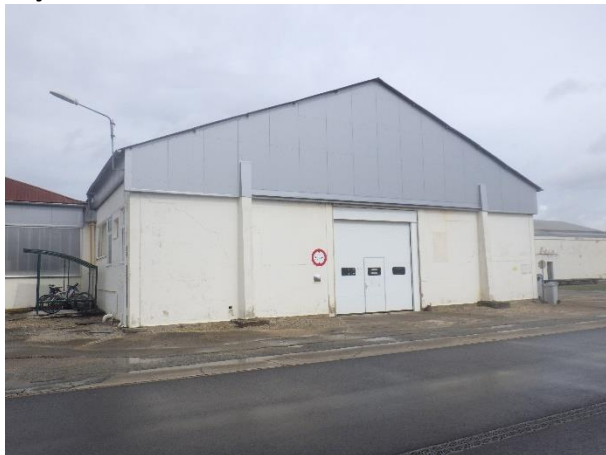
Façade Sud-Est :

Maçonnerie enduite entre poteaux bétons.
En tête la ferme est habillée d'un bardage récent en panneaux sandwich.
On relève 1 portail sectionnel récent.

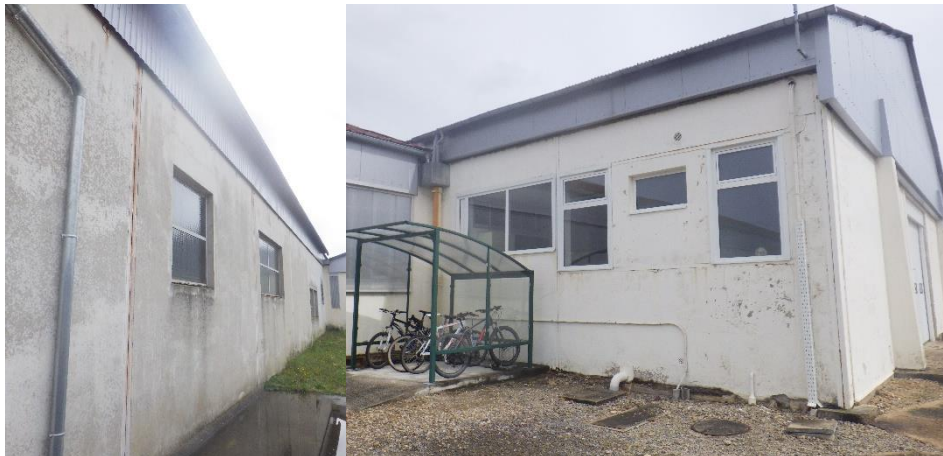
Façade Sud-Ouest :

Maçonnerie enduite entre les poteaux métalliques sur 4,50m de haut.
Un bandeau en bac ondulé simple peau surmonte le mur jusqu'à 5,20m (couverture) sur la partie nord et en panneaux sandwich récent en partie sud.
La paroi de séparation avec le bâtiment 009 est constituée d'une maçonnerie peinte entre poteaux métalliques.
On relève des châssis simple vitrage en partie nord et des châssis PVC double vitrage en partie sud.

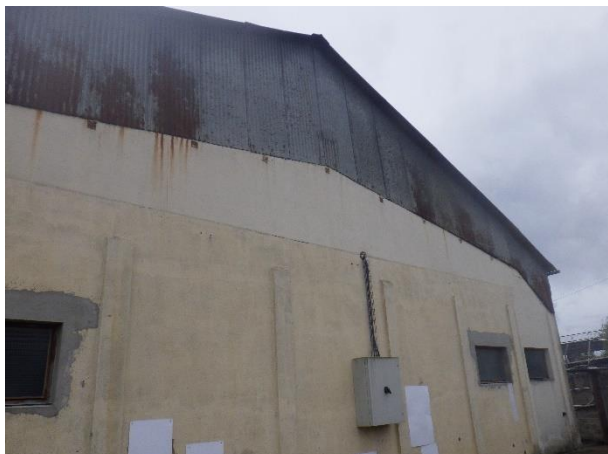
Façade Nord-Ouest :

Maçonnerie enduite entre poteaux bétons.
En tête la ferme est habillée d'un bardage ondulé simple peau.
On relève 3 châssis métalliques simple vitrage.

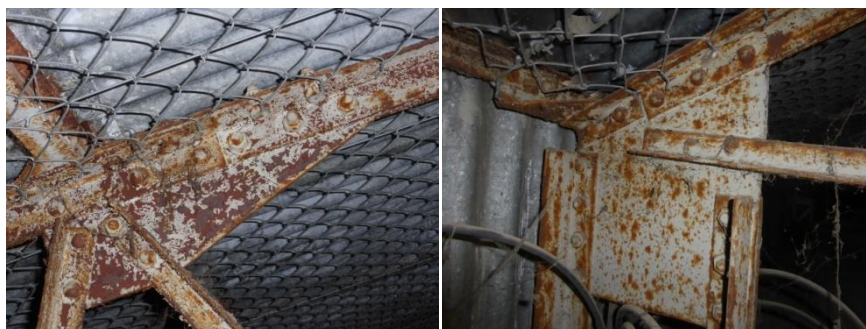
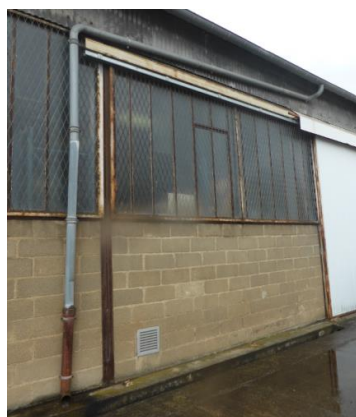
- Protection : Présence de corrosion de surface sur l'ensemble de la charpente
- La charpente métallique est impactée par la corrosion principalement sur les poteaux en contact avec l'extérieur et suite aux projections d'eau engendré par le rejet des descentes d'eaux pluviales.

Une campagne de vérification et de renforcement des pieds par plats soudés sera nécessaire.

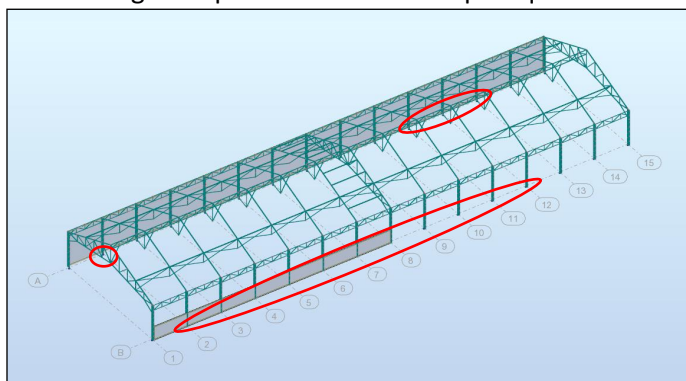
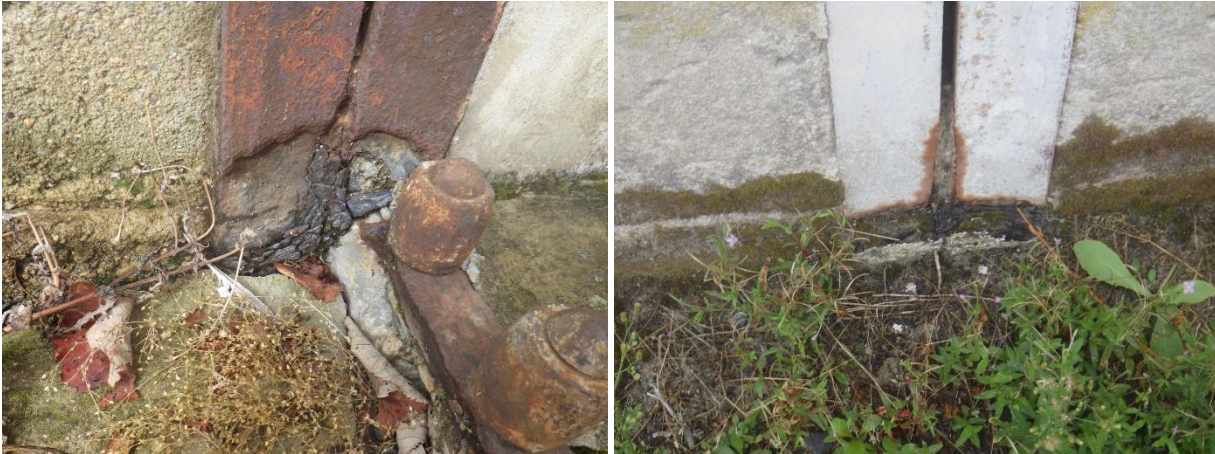
On constate un peu d'évolution de la corrosion sur l'ensemble de la charpente.
De nombreux poteaux sont endommagés en pied et visuellement plus qu'en 2017.

Après décapage, suivant les pertes de matière, un renforcement par plats soudés sera effectué pour les poteaux identifiés.

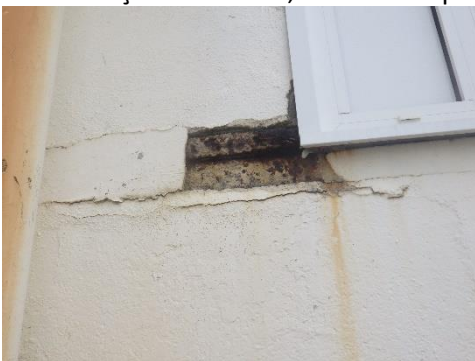
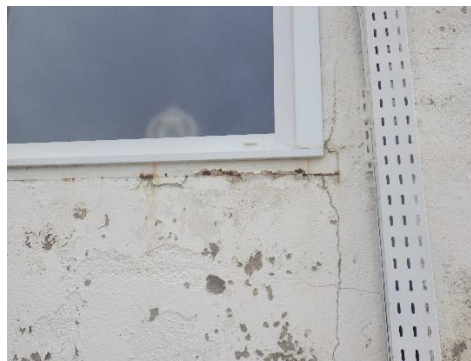
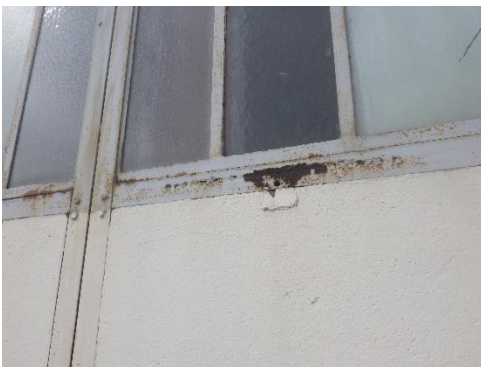
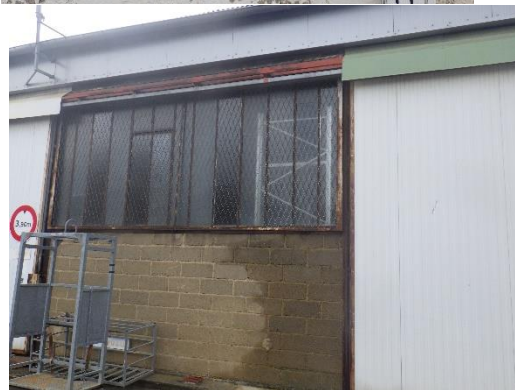
Les lisses dans la maçonnerie en façade Sud-Ouest sont bien endommagées et ont provoqué l'éclatement de l'enduit. En façade Nord-Est, les lisses et poteaux sont bien oxydés.

L'ensemble de la charpente sera décapé par brossage puis une peinture antirouille sera appliquée.
Les lisses dans la maçonnerie façade Sud-Ouest devront être dégagées de l'enduits afin de juger de leur état et d'envisager leur renforcement ou remplacement.
