## GESTION TECHNIQUE DU PATRIMOINE DE LA BASE DE DEFENSE DE RENNES

INSPECTION PERIODIQUE ELEMENTAIRE 2020

**COMPOSANT 0162** (*MAGASIN STOCKA.*)

ETABLISSEMENT INGENIEUR GENERAL WILTZ

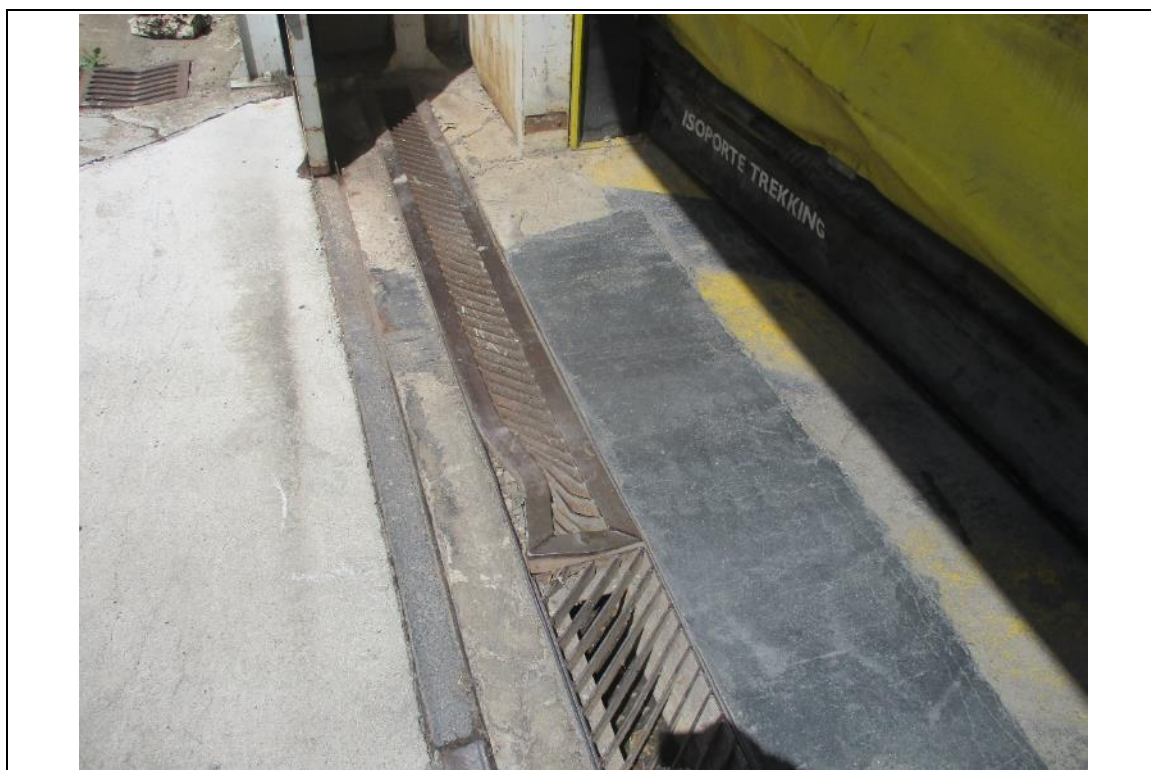
Photo n°2 : Traces de chocs - Accès côté Sud

- Traitement des venues d'eau en toiture
- Remise en état des avaloirs au droit des accès
- Remise en état des dispositifs d'évacuation des eaux

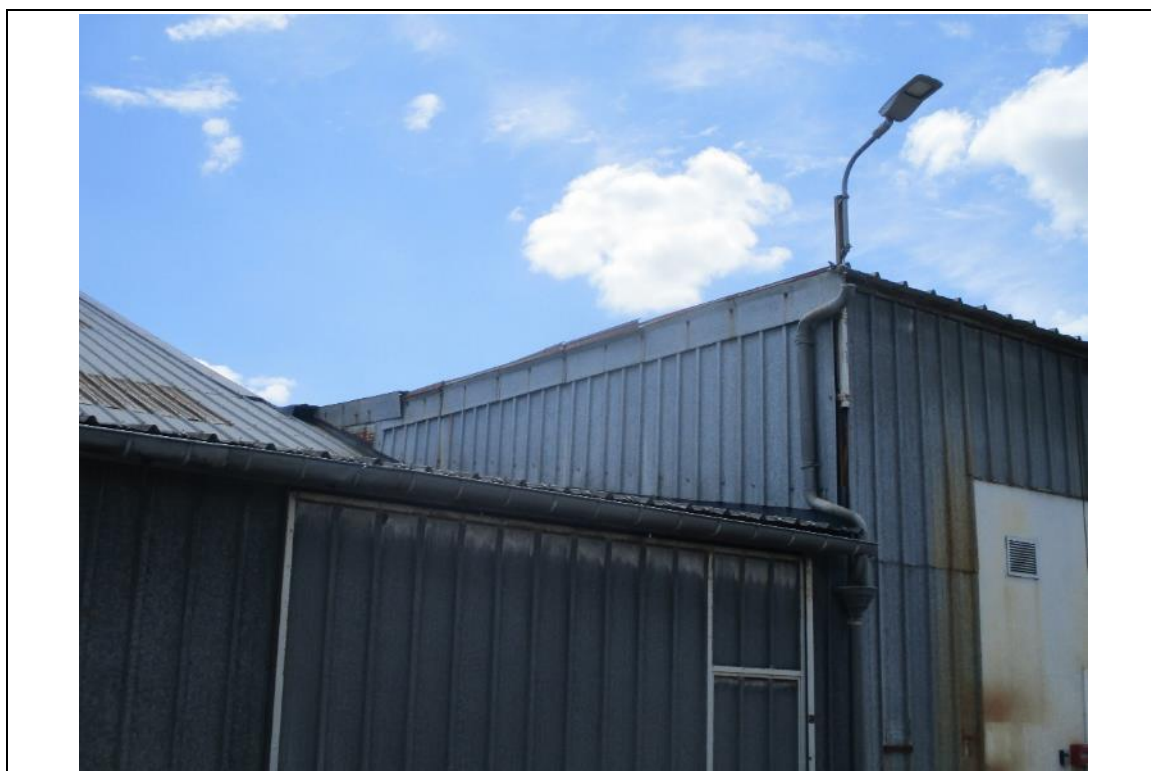
Photo n°3 : Enrouillement - Réparti sur toute la longueur

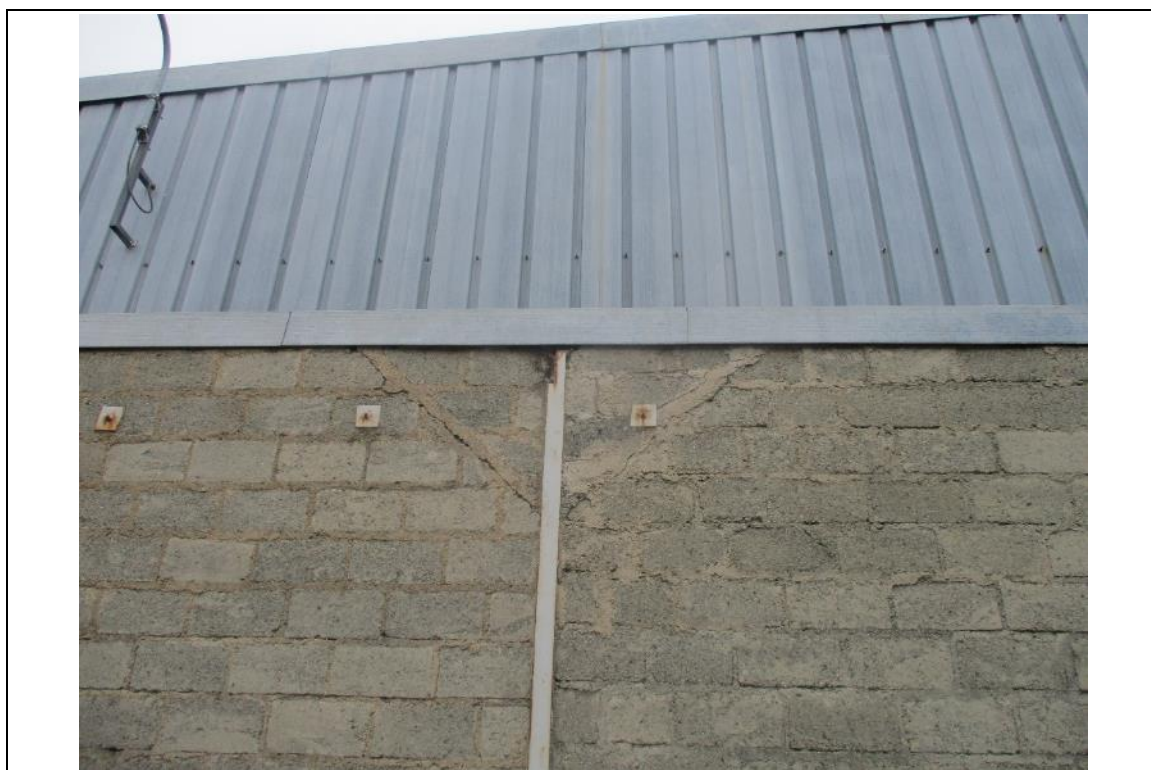
Photo n°4 : Fissures obliques - Au droit de bracons

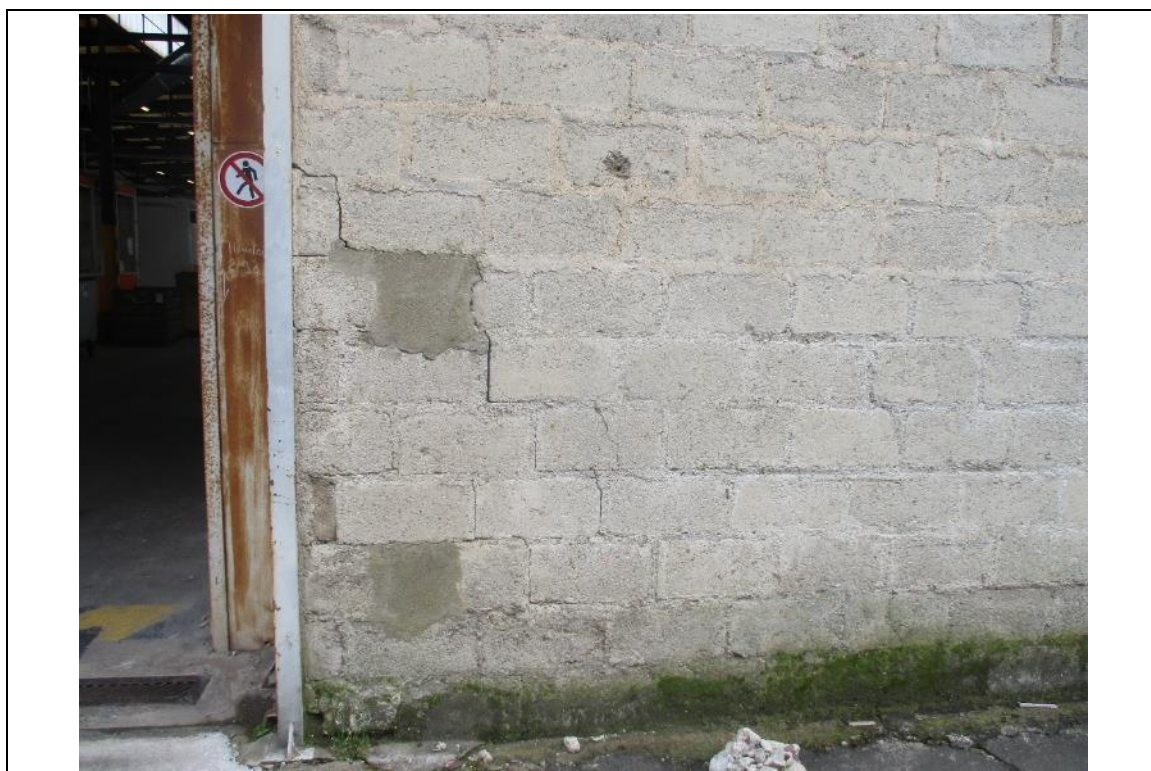
*Photo n°5 : Fissures obliques - Au droit accès local 010*

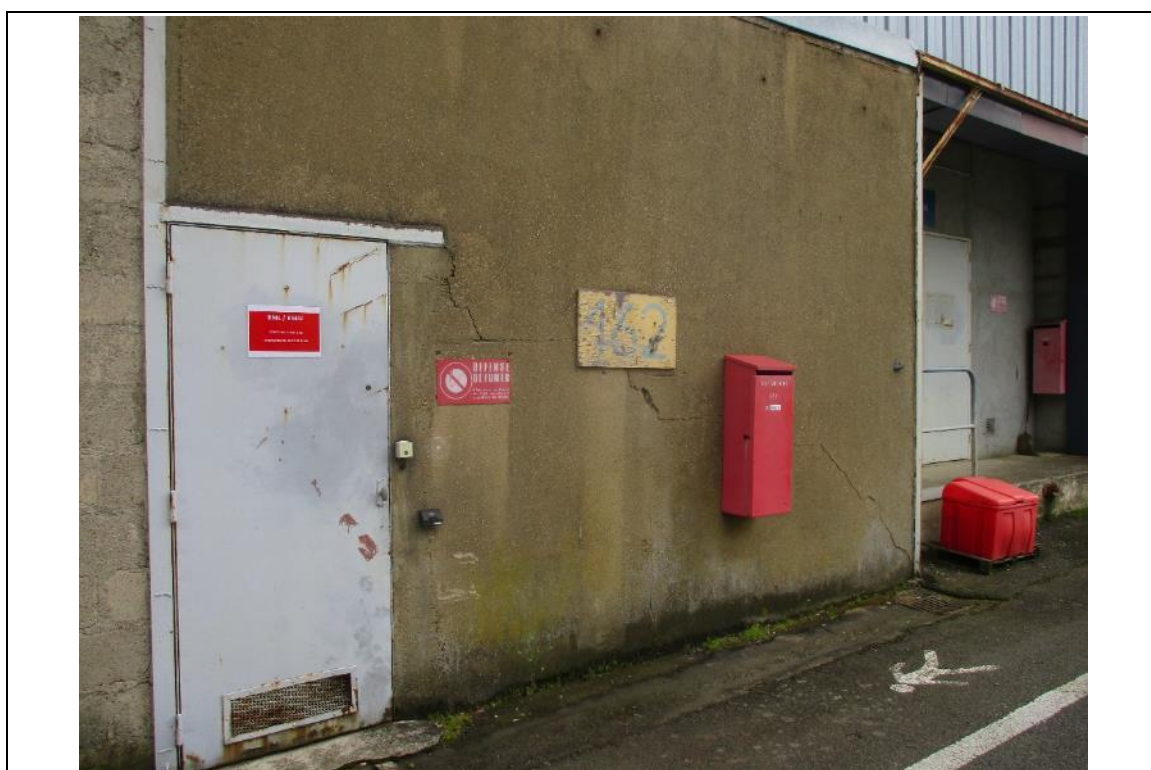
*Photo n°6 : Fractures obliques - Au droit des locaux 015 et 021*

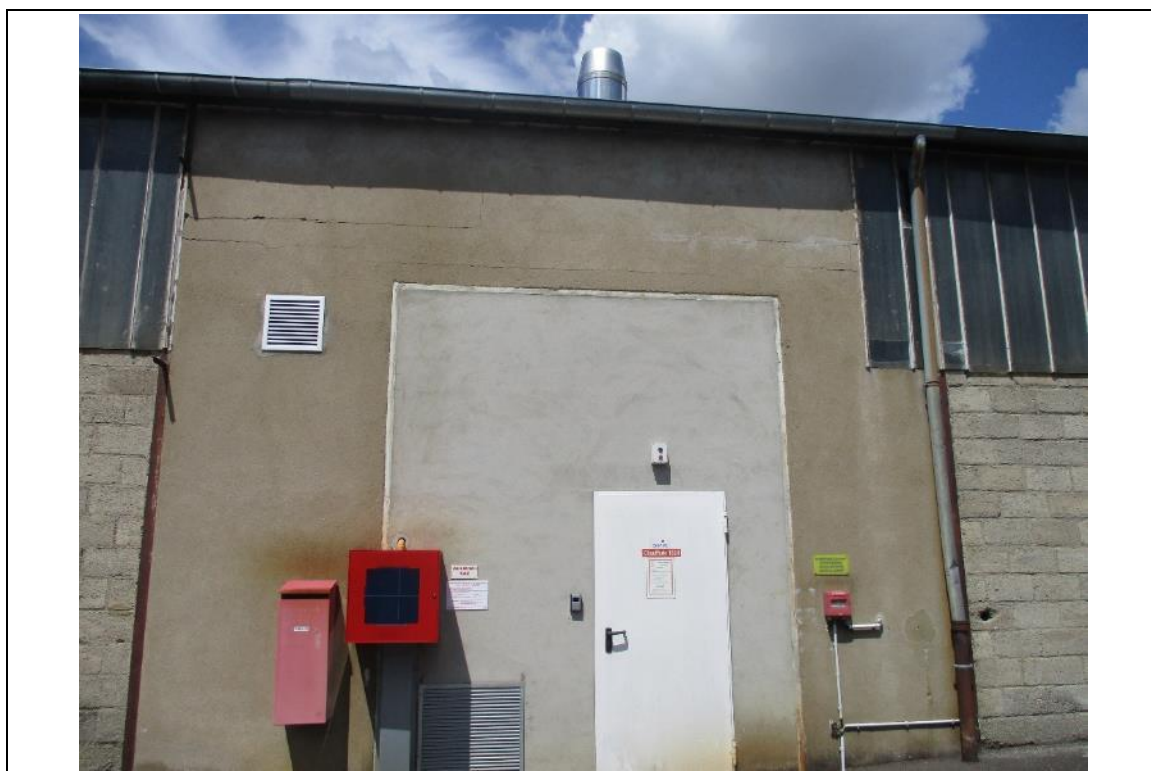
Fractures horizontales	2 U $\leq$ 3 mm, sur voile maçonné, en tête	Local 018, au droit de la chaufferie 162H	7
Perforations	Quelques unités, sur maçonnerie	Répartie sur toute la longueur

*Photo n°7 : Fractures horizontales - Local 018, au droit de la chaufferie 162H*

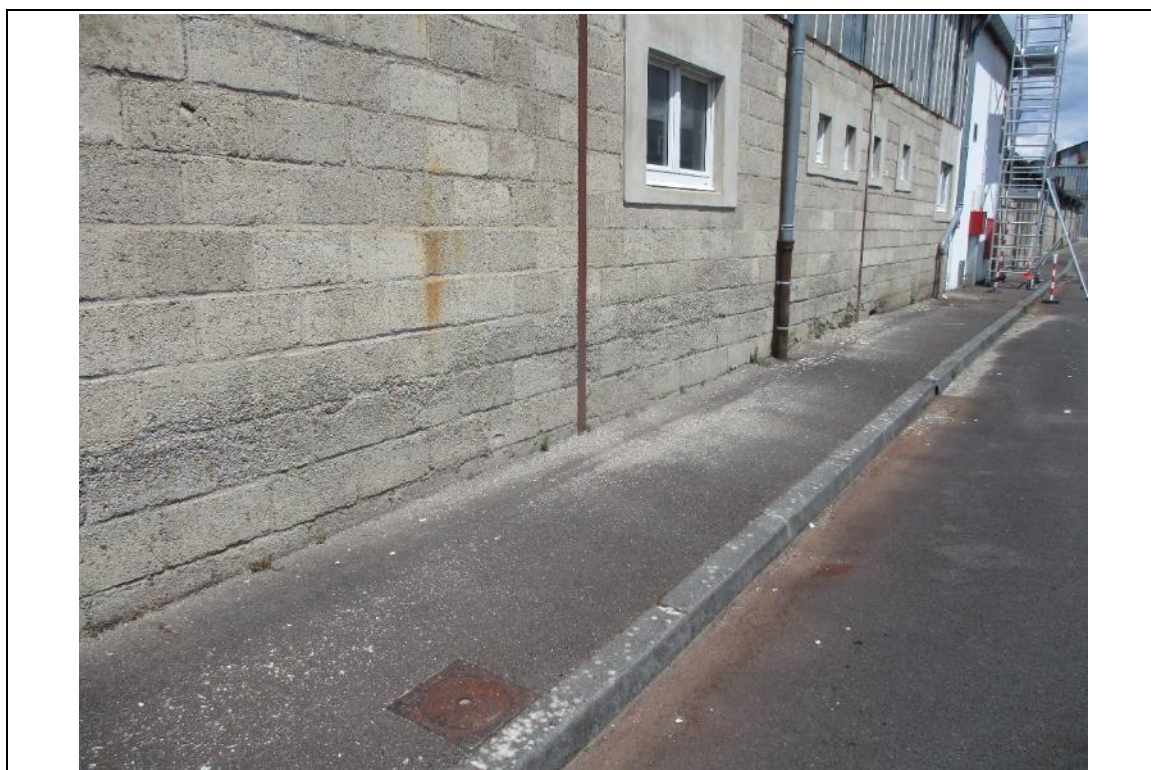
*Photo n°8 : Altération des matériaux constitutifs - Réparti sur toute la longueur, en pied*

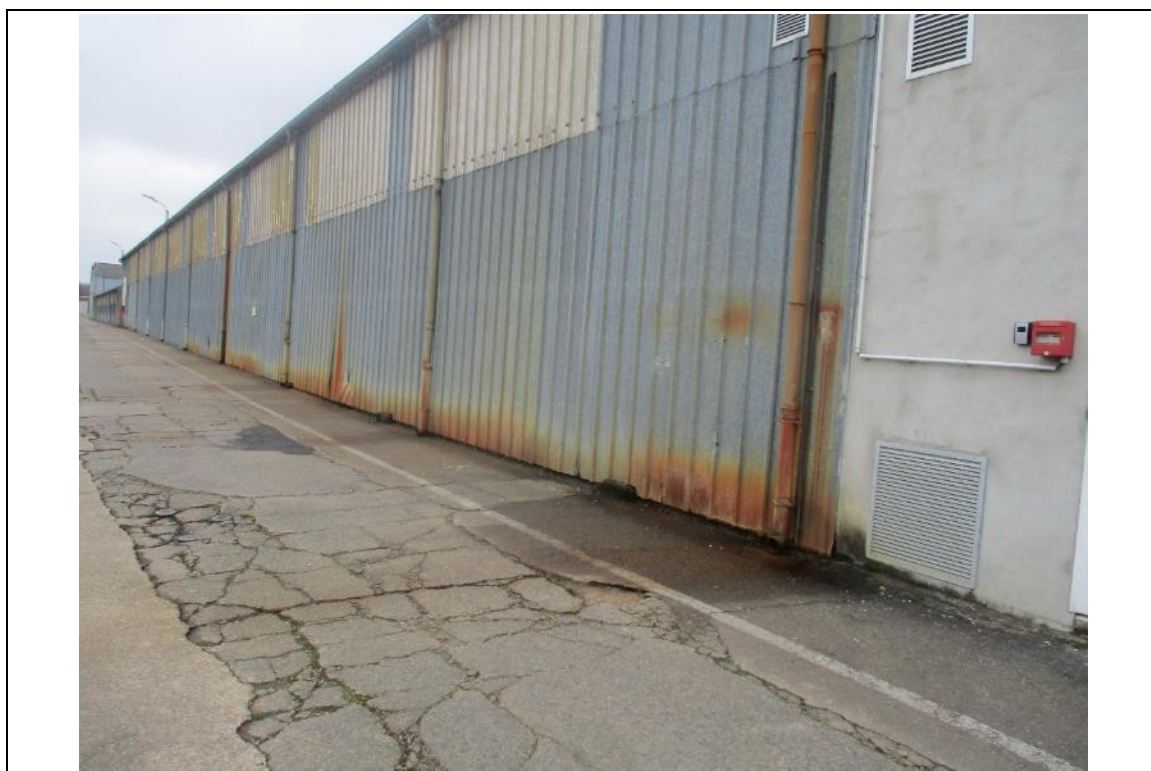
Photo n°9 : Enrouillement - Réparti sur toute la longueur

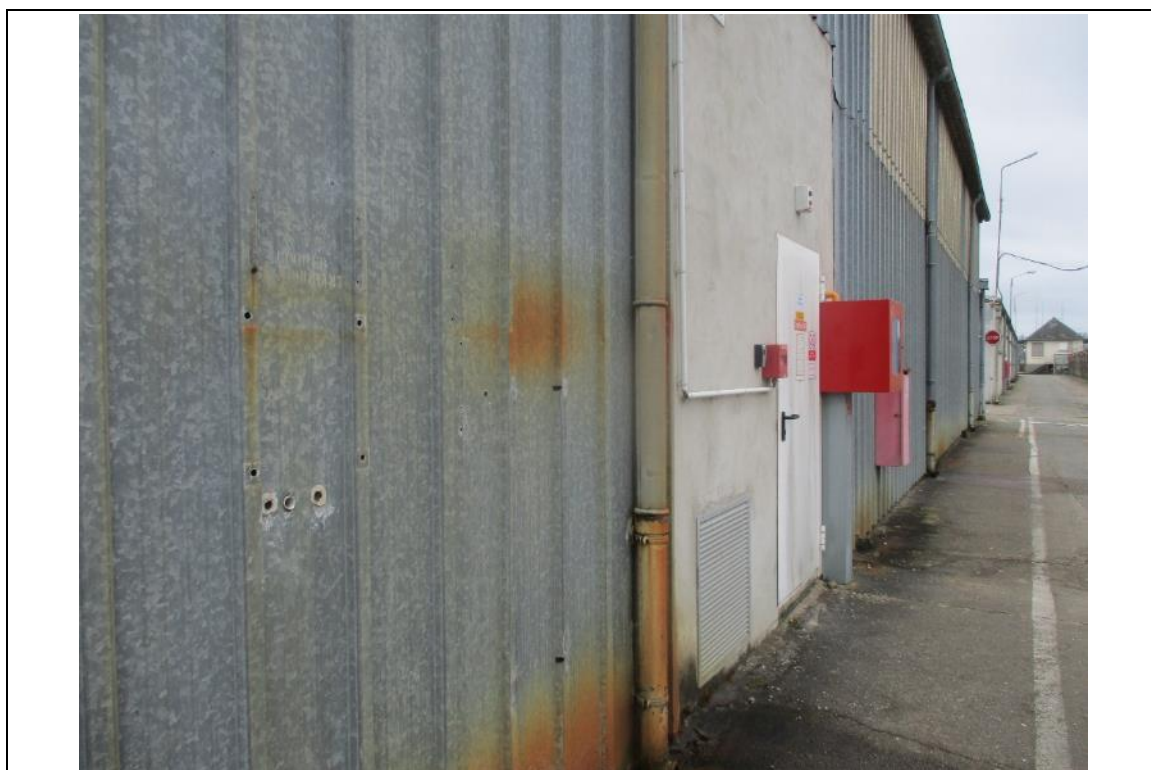
Photo n°10 : Perforations - A proximité local 012

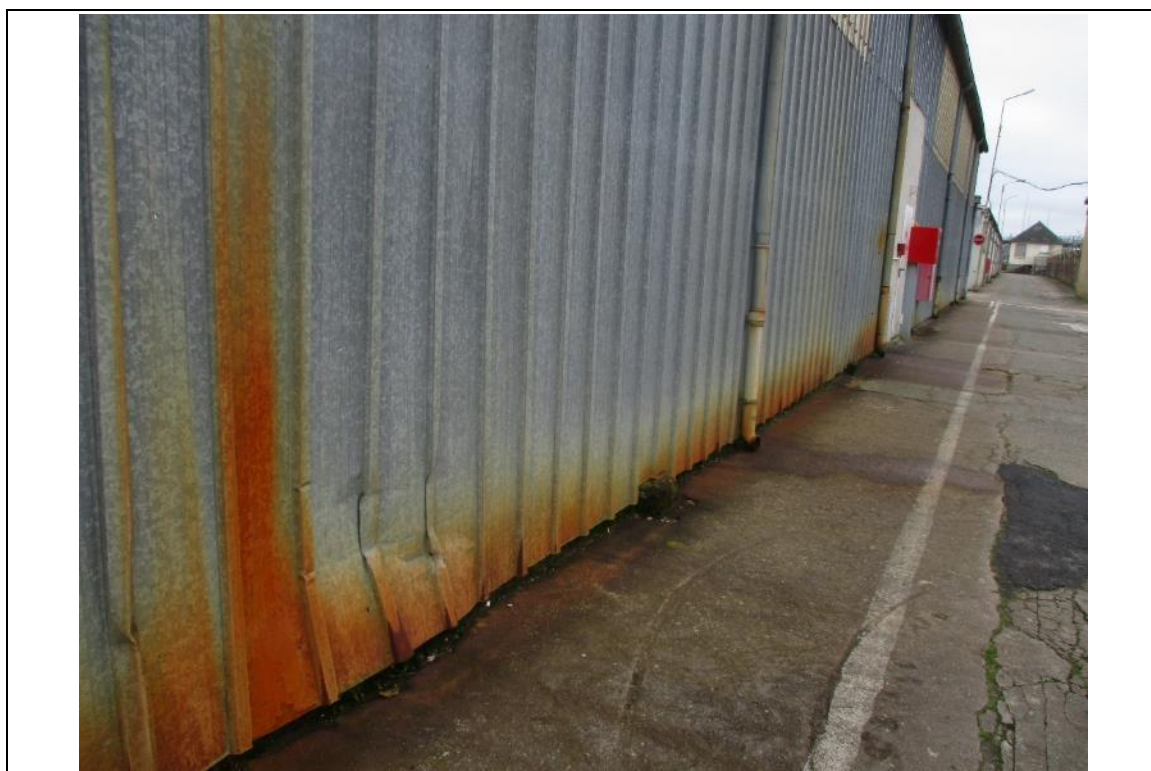
*Photo n°11 : Traces de chocs - Réparties sur toute la longueur*

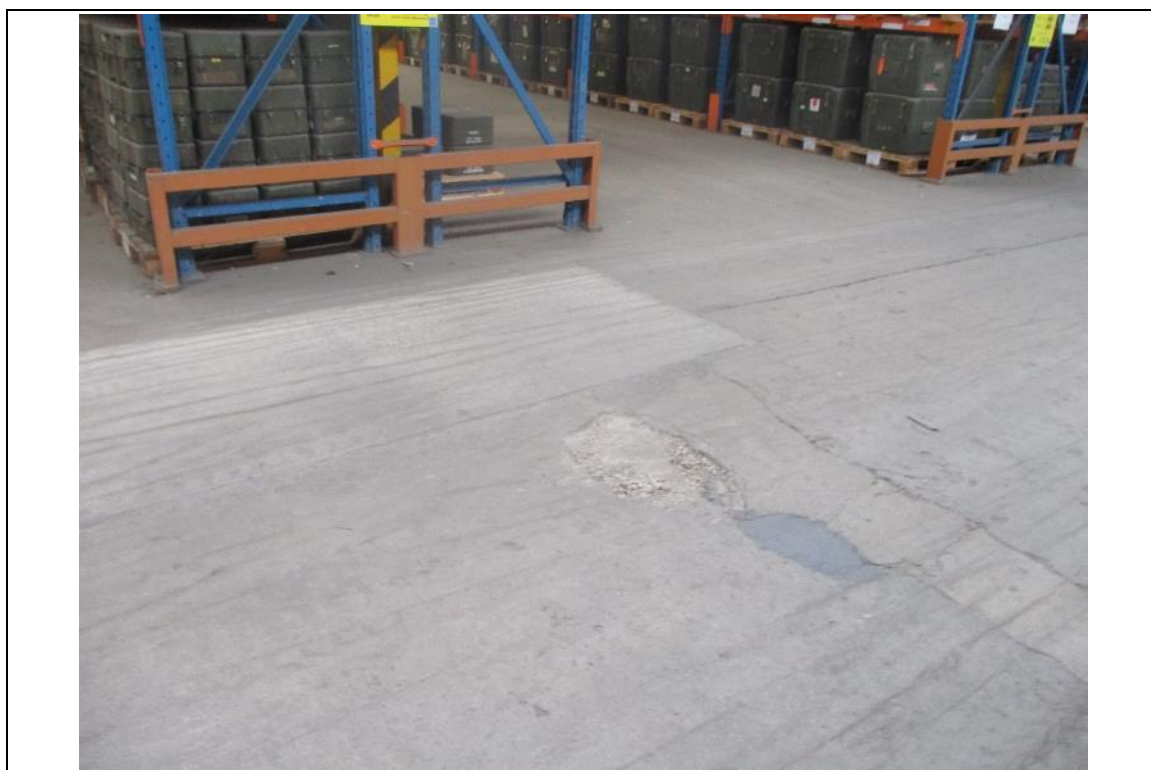
Epaufrure du béton	Nombreuses unités	Local 010, réparties sur l'ensemble du dallage	12
Maillage irrégulier de fissures	Généralisé, ouvertures $\leq 2$ mm	Local 020, réparties sur l'ensemble du dallage	13
<ul style="list-style-type: none"> <li><b>Charpente métallique &amp; porteurs verticaux, intérieur du bâtiment</b></li> </ul>			
Déformation d'élément	1 U, poutre treillis	Local 010, entre E7 et F7	14
	1 U, poteau	Local 010, C3, rayonnage 236	15
Corrosion	Généralisée, panne sablière	Côté Est, sur toute la longueur	
Enrouillement	Généralisé	Ensemble du treillis	
Perforations	Nombreuses unités au droit d'anciennes fixations	Réparties sur l'ensemble des poutres treillis et des poteaux	16
Traces de découpe	2 U, sur semelles de poteau $\approx 0,1 \times 0,03$ m	Local 010, B5, rayonnage 234	17
	2 U, sur semelles de poteau $\approx 0,1 \times 0,03$ m	Local 010, B6, rayonnage 233	
	2 U, sur semelles de poteau $\approx 0,05 \times 0,05$ m	Local 010, B10

*Photo n°12 : Epaufrure du béton - Local 010, réparties sur l'ensemble du dallage*

- Remise en état/remplacement poutre et poteau déformés
- Rénovation complète de la couverture et isolation thermique
- Rénovation complète du dallage

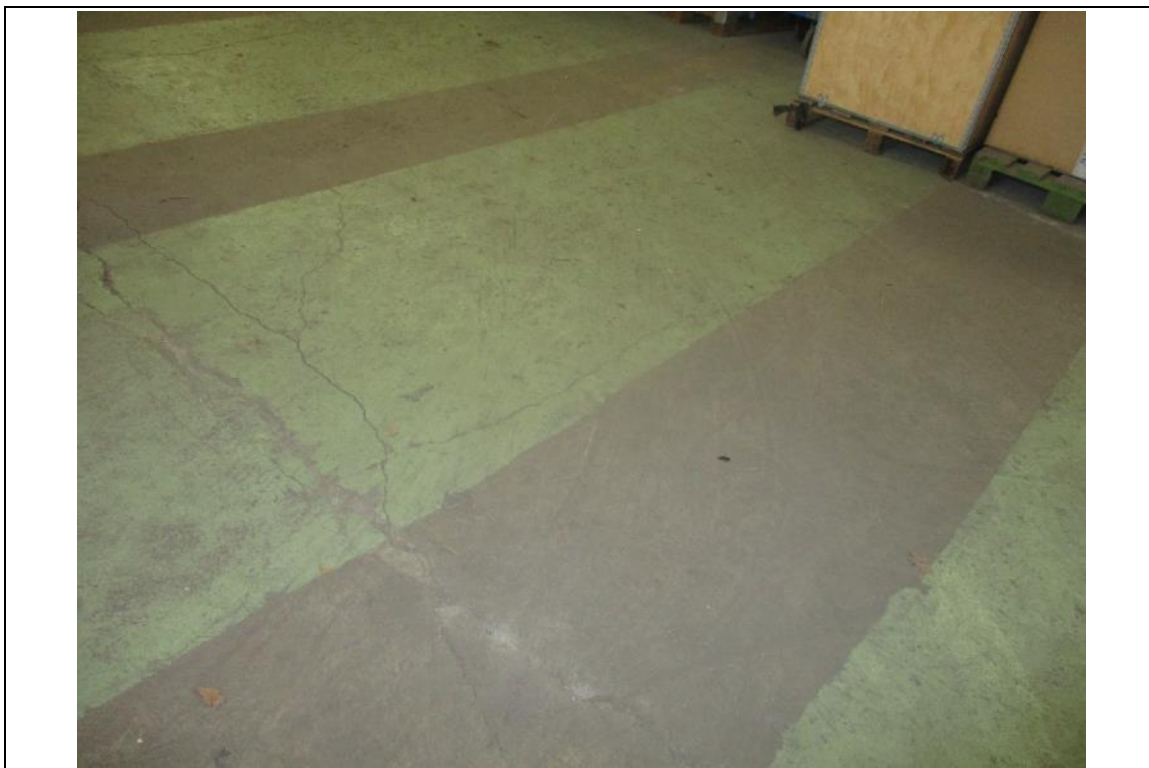
Photo n°13 : Maillage irrégulier de fissures - Local 020, réparties sur l'ensemble du dallage

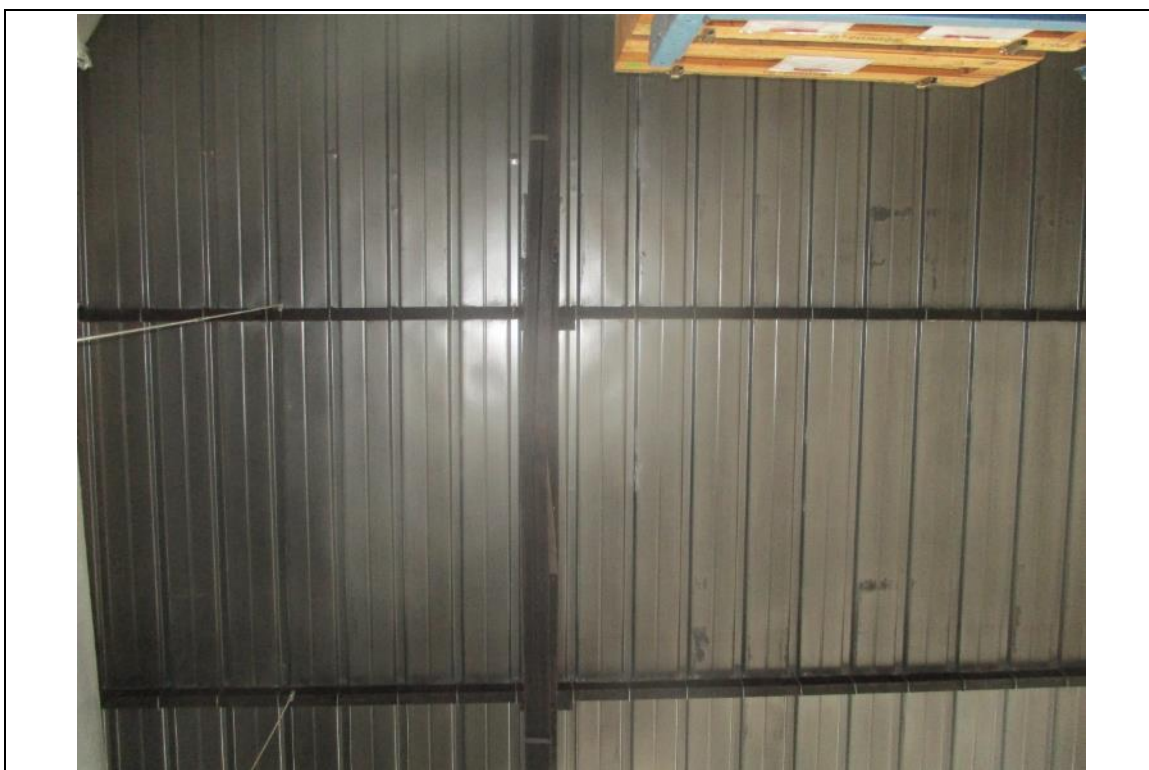
La structure porteuse est globalement en bon état apparent. On signale toutefois la déformation d'un poteau et d'une poutre probablement suite à des chocs avec des engins. La charpente présente en enrouillement léger mais généralisé. De manière générale, on note également la présence de très nombreuses perforations et découpes réparties sur l'ensemble des profilés résultant probablement d'anciennes fixations et pouvant réduire la résistance des profilés. Le dallage industriel comporte de nombreuses fissures et nids de poules. De plus, les nombreuses zones de reprises créent des irrégularités de surface. L'ensemble de ces défauts rendent l'utilisation des chariots élévateurs délicate voire dangereuse. Quelques fissures sont visibles sur le voile maçonné côté Sud et pourraient être dues à de légers mouvements du sol de fondation. De manière générale, on remarque une altération des blocs de béton constituant la partie inférieure du voile côté Est. Ce désordre peut être dû à l'action répétée du gel/dégel ou à un défaut de formulation du béton.

Photo n°14 : Déformation d'élément - Local 010, entre E7 et F7

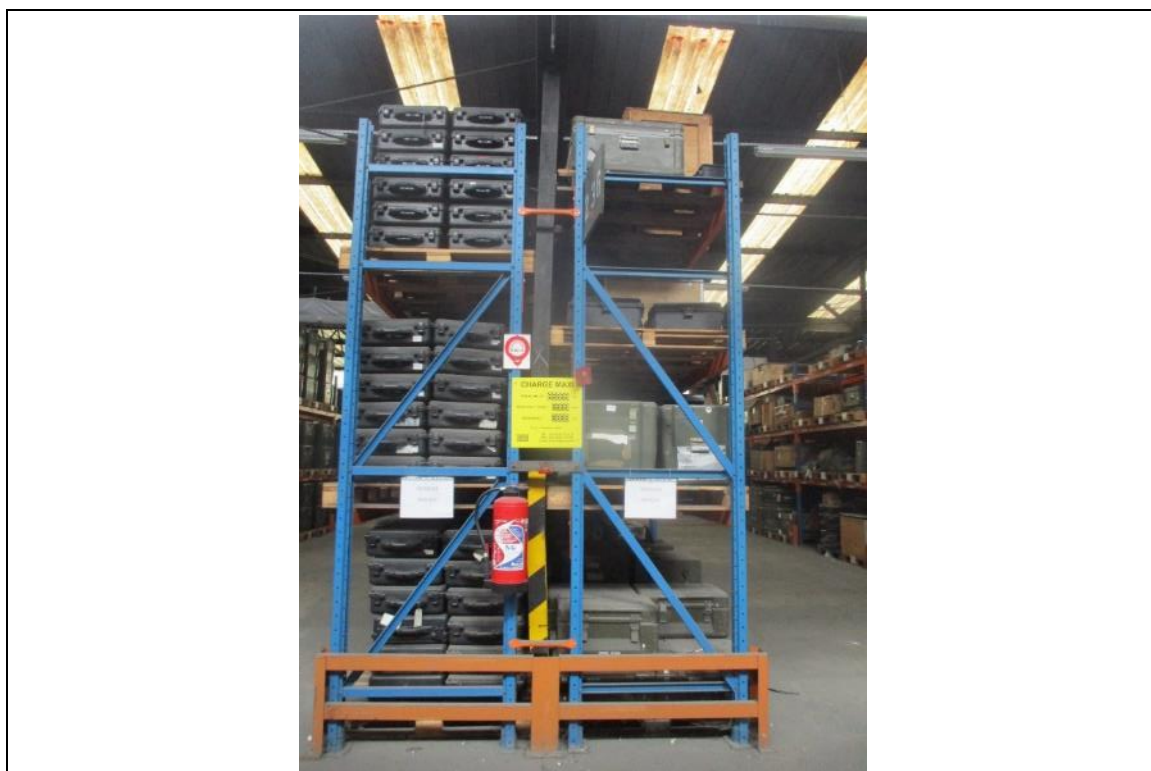
*Photo n°15 : Déformation d'élément - Local 010, C3, rayonnage 236*

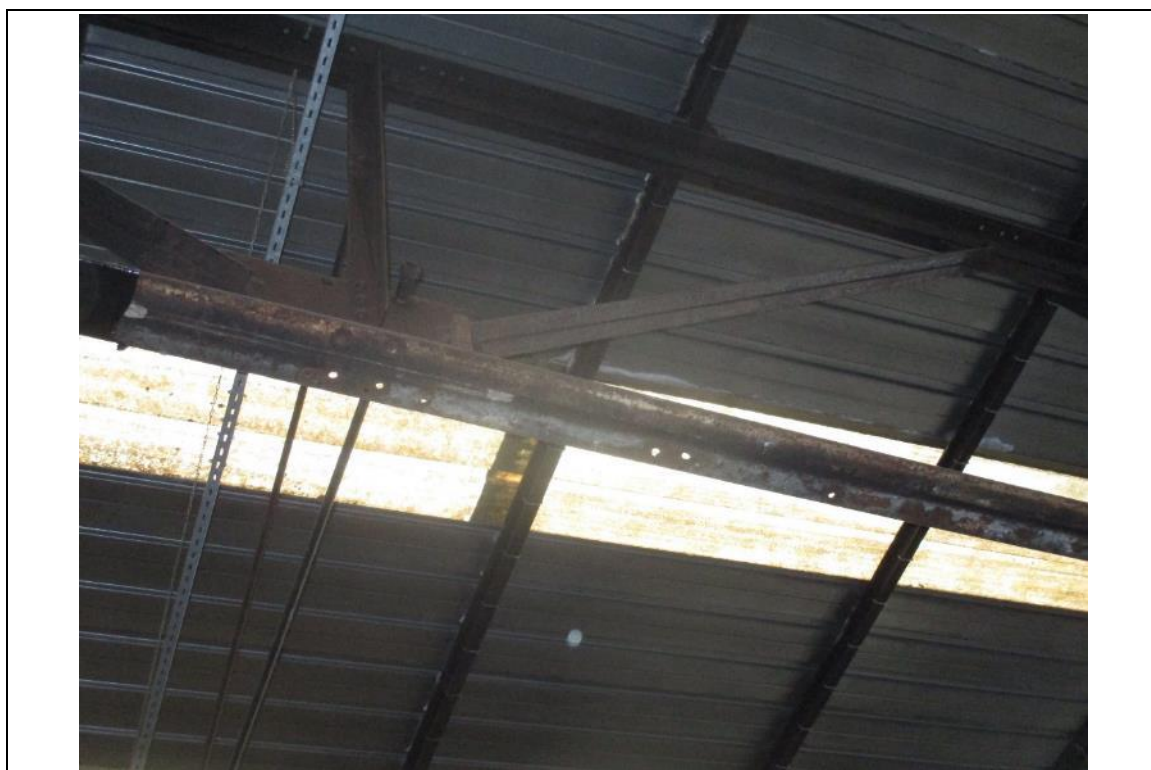
*Photo n°16 : Perforations - Réparties sur l'ensemble des poutres treillis et des poteaux*

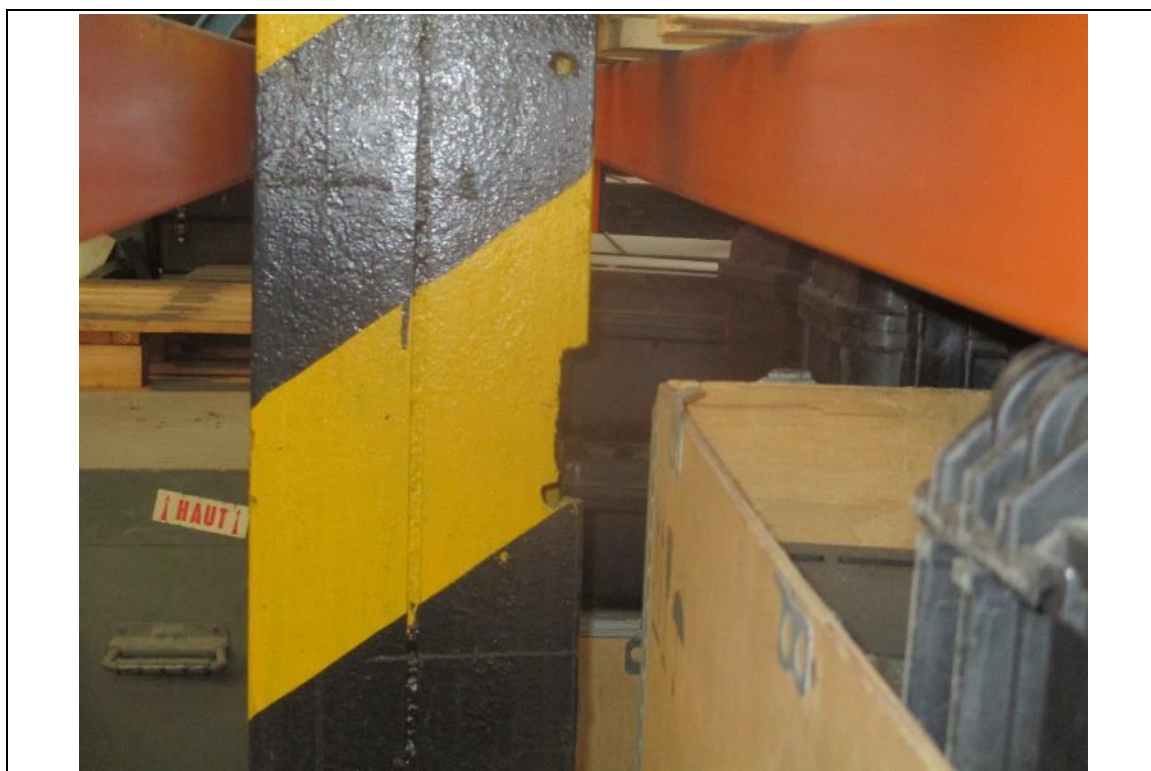
Photo n°17 : Traces de découpe - Local 010, B5, rayonnage 234

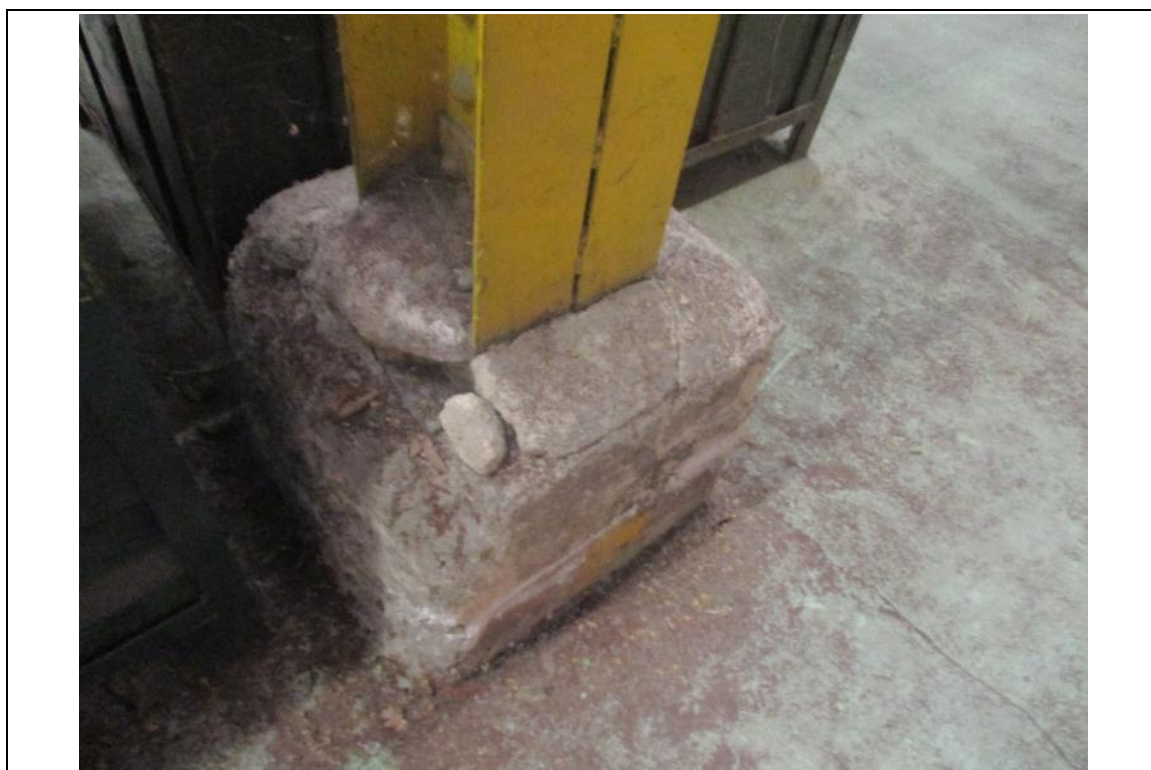
Epaufrure du béton	1 U, sur massif	Local 020, B15	18
	1 U, sur massif	Local 010, B11

Photo n°18 : Epaufrement du béton - Local 020, B15

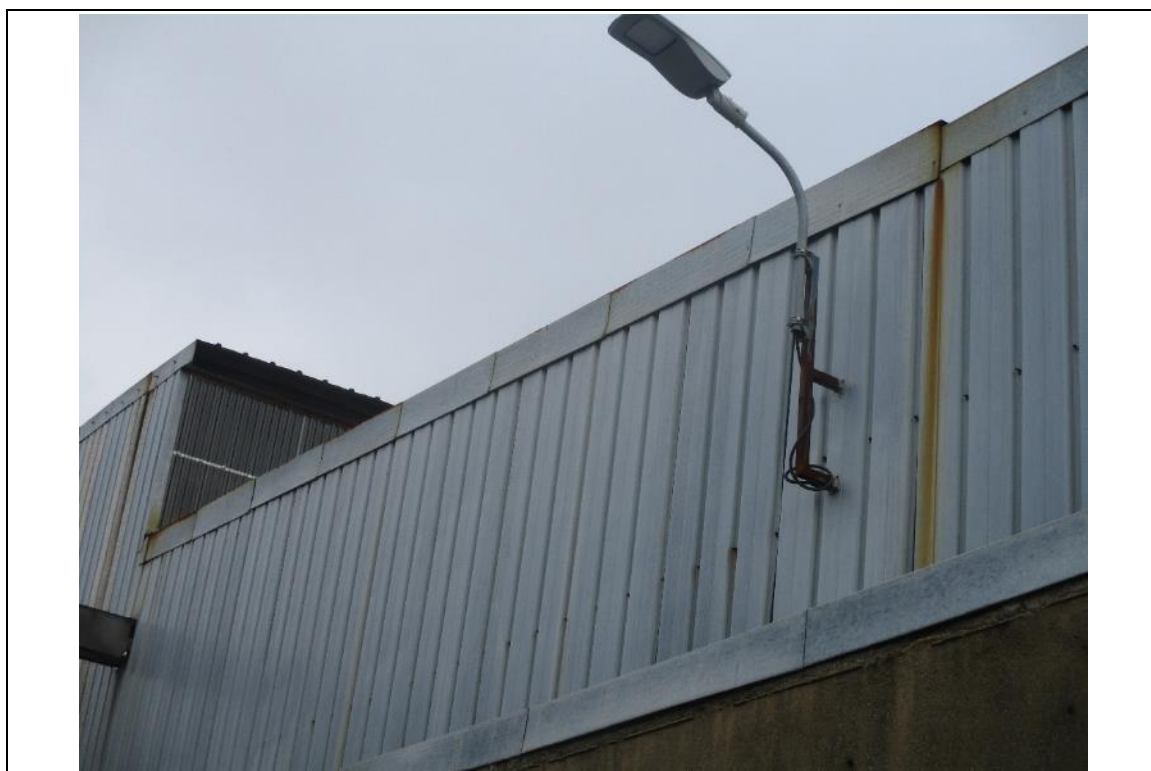
Eléments et constatations	Importance - Description	Localisation	Photos
<ul style="list-style-type: none"> <li><b>Toiture</b></li> </ul>			
Enrouillement	Généralisé, plaques de rive	Arêtier côté Sud	19
Corrosion	Quelques zones, traversantes	Côté Est, au droit du local 012 entre B11 et A16	20
Corrosion feuilletante	1 zone	Local 010, entre E6 et E7 au droit d'une gaine	21
Perforation	1 U	Côté Est, au droit du local 012	22
Défauts de fixation	1 U, arêtier	Côté Sud, au droit du local 020	
Altération des matériaux constitutifs	Généralisé, tôles en polycarbonate	Répartis sur l'ensemble de la couverture	
Défauts d'étanchéité	Nombreuses zones	Répartis sur l'ensemble de la couverture	23
<ul style="list-style-type: none"> <li><b>Dispositif d'évacuation des eaux</b></li> </ul>			
Enrouillement	Généralisé, gouttière	Côté Ouest	24
	Généralisé, descentes d'eau	Côté Est	
Corrosion avec perforation	1 U, gouttière	Côté Ouest, à proximité chaufferie 159E

Photo n°19 : Enrouillement - Arêtier côté Sud

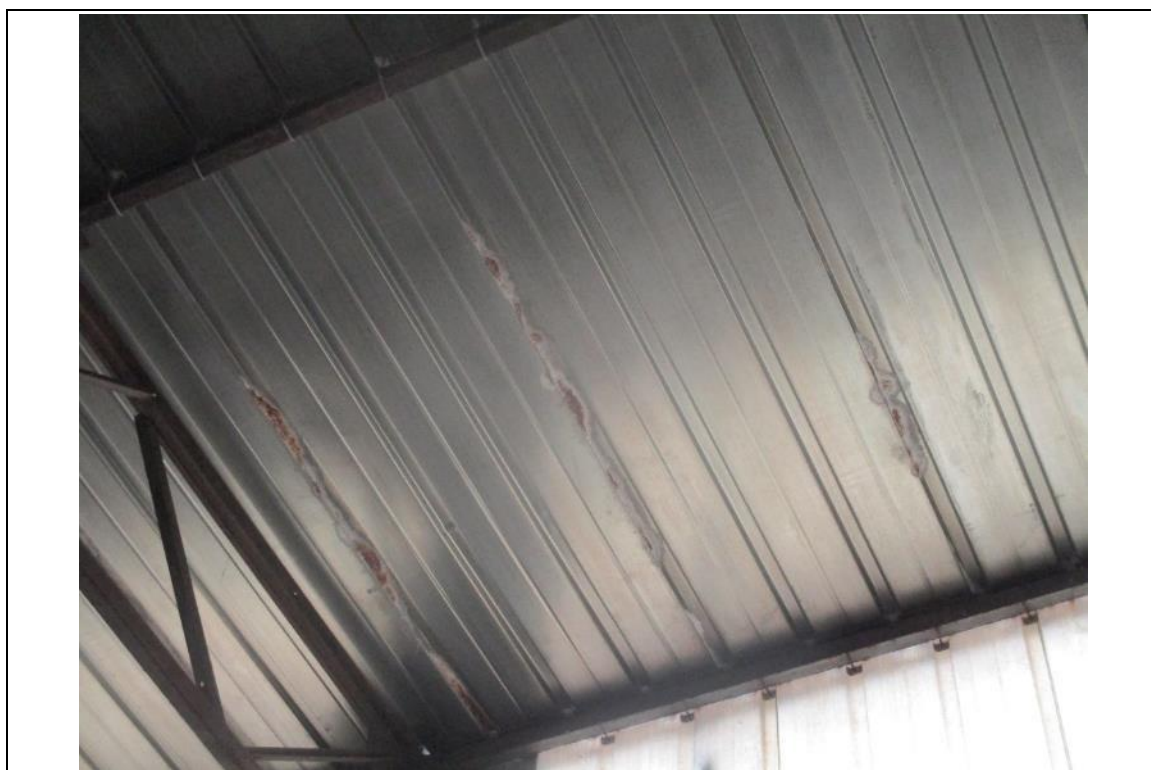
Photo n°20 : Corrosion - Côté Est, au droit du local 012 entre B11 et A16

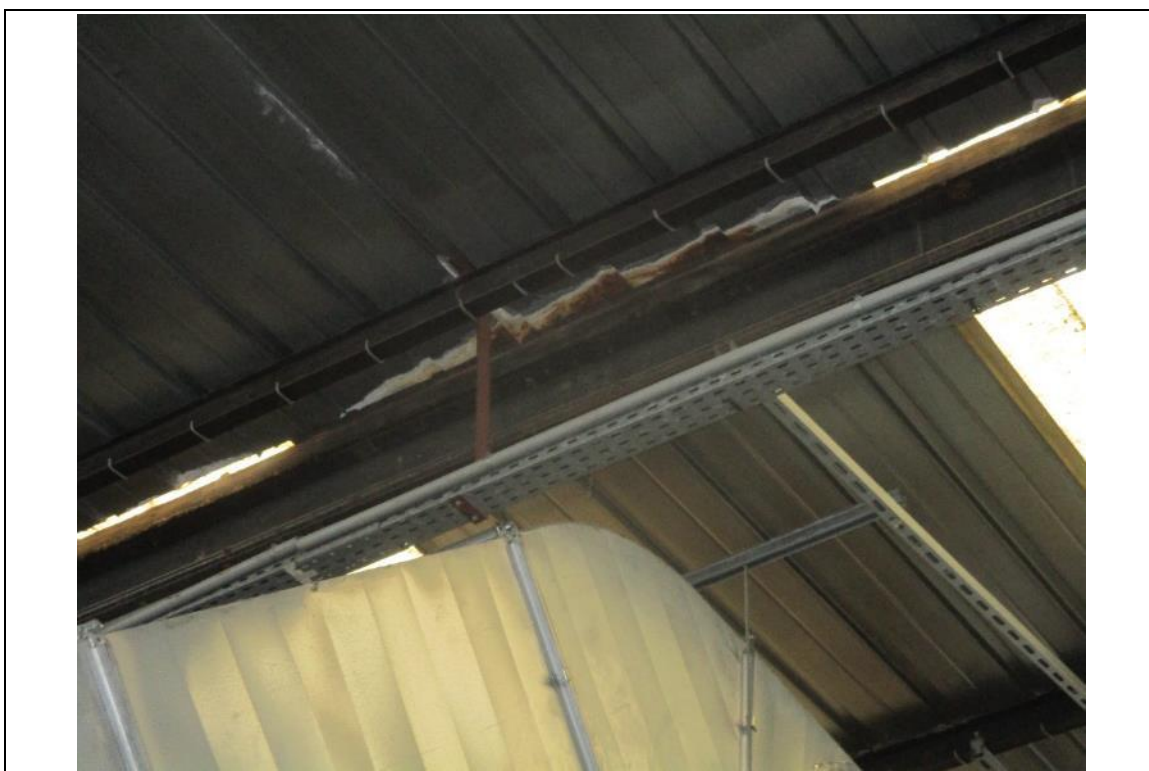
Photo n°21 : Corrosion feuilletante - Local 010, entre E6 et E7 au droit d'une gaine

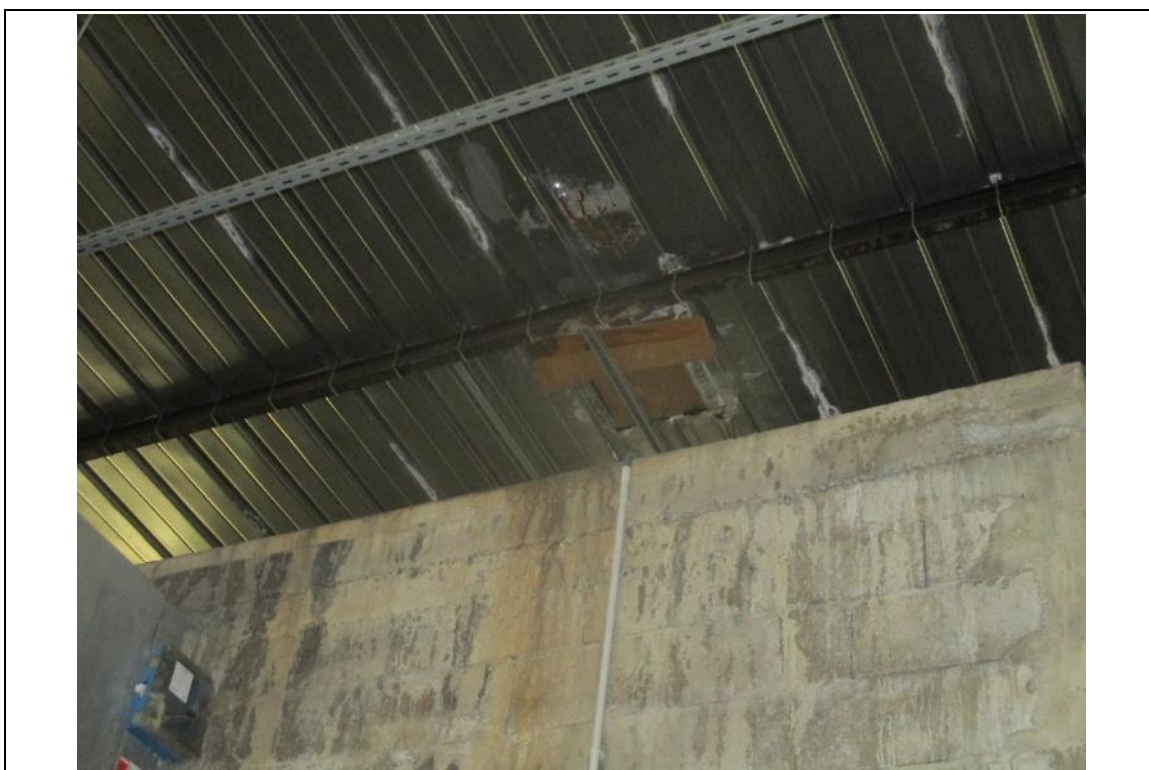
Photo n°22 : Perforation - Côté Est, au droit du local 012

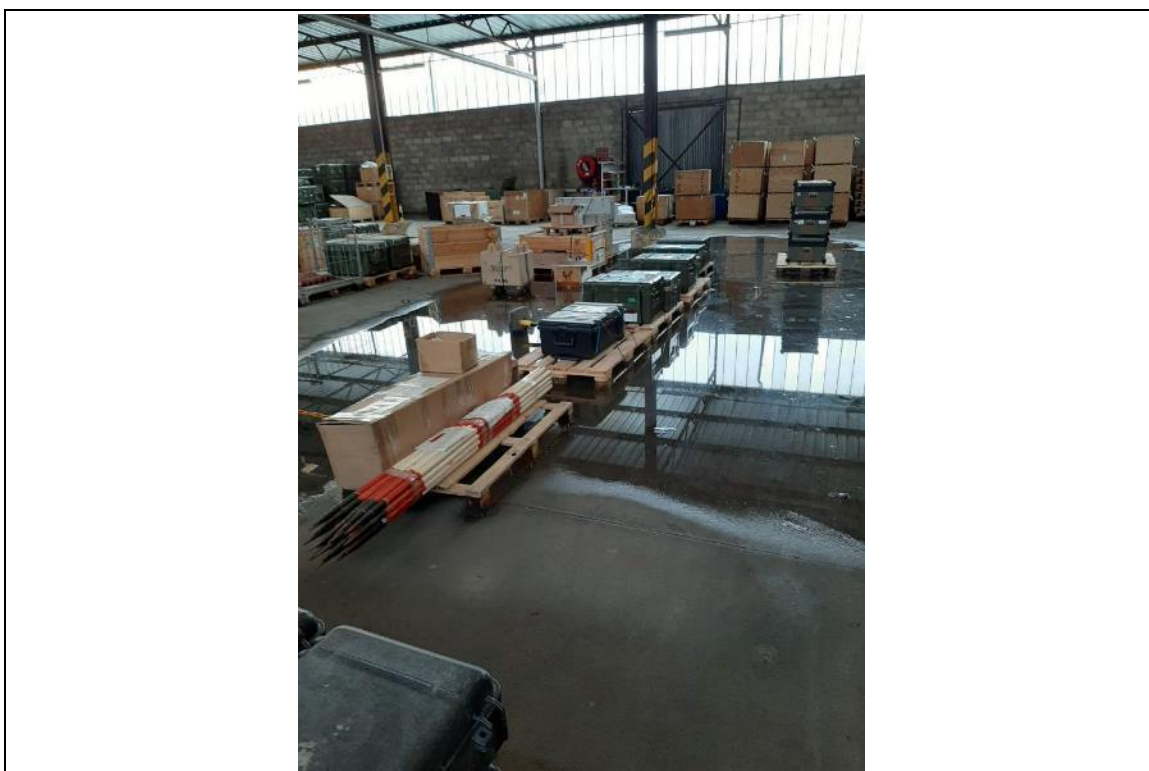
La couverture est vieillissante et fuyarde. On note un enrouillement généralisé de la face extérieure et des zones de corrosion sont observables côté intérieur. Ces tôles pourraient être perforées par la corrosion à moyen terme (< 3 ans). Les dispositifs d'évacuation des eaux sont également vieillissants. On relève de nombreuses zones de corrosion sur les éléments ainsi que des défauts de raccordement. Les descentes d'eau côté Ouest ne sont pas raccordées au réseau de collecte. Ainsi, la stagnation d'eau et les projections engendrées par le passage des véhicules accélèrent le processus de dégradation du bardage métallique. Les menuiseries extérieures, constituées de vitrage type "cathédrale" présentent de nombreuses ruptures d'éléments.

Photo n°23 : Défaits d'étanchéité - Répartis sur l'ensemble de la couverture

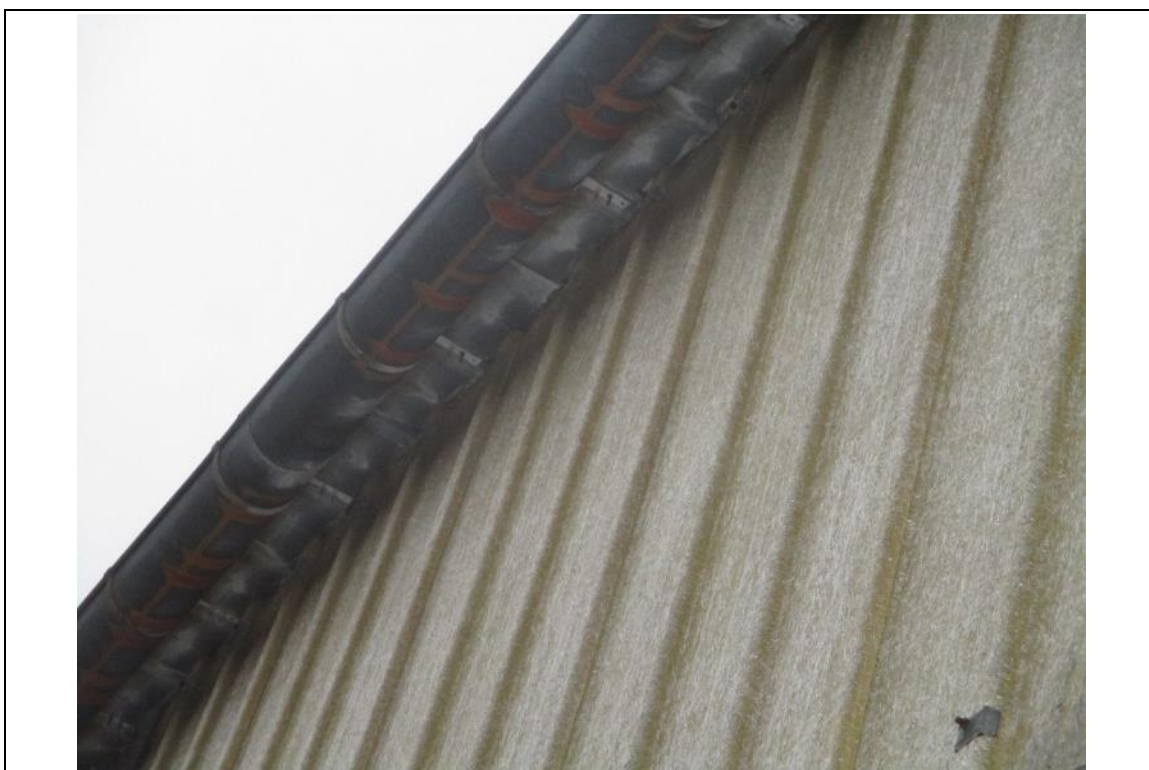
Photo n°24 : Enrouillement - Côté Ouest

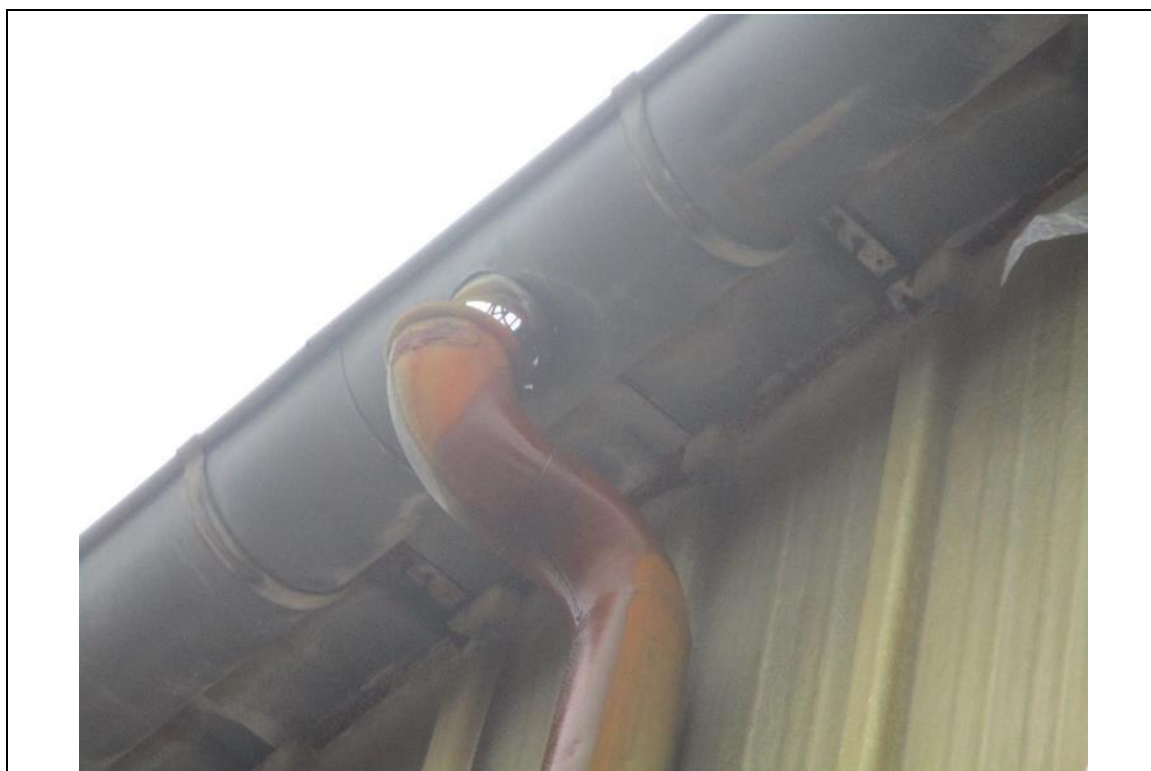
Ruptures d'éléments	1 U, naissance de descente d'eau	Côté Ouest, à proximité chaufferie 159E	25
Traces de chocs	1 zone, sur gouttière	Côté Ouest, au droit de la chaufferie 159E	26
	1 zone, sur gouttière	Côté Est, au droit de la chaufferie 162H	
<ul style="list-style-type: none"> <li><b>Menuiseries extérieures</b></li> </ul>			
Enrouillement	Généralisé, plaque d'habillage	Côté Sud, accès local 010	27
Corrosion	Généralisée, profilés	Côté Sud, auvent 026	28
Corrosion avec perforation	Généralisée, en pied de porte (condamnée)	Côté Sud, au droit local 020	
Ruptures d'éléments	Quelques unités, vitrages	Côté Est, répartis sur la longueur	
Défauts de fixation	Quelques unités, vitrages	Côté Est, répartis sur la longueur, au droit de réparations	29
Vétusté	Généralisée	Sur l'ensemble des vitrages	
<ul style="list-style-type: none"> <li><b>Menuiseries intérieures</b></li> </ul>			
Bon état apparent

Photo n°25 : Ruptures d'éléments - Côté Ouest, à proximité chaufferie 159E
