## GESTION TECHNIQUE DU PATRIMOINE DE LA BASE DE DEFENSE DE RENNES

INSPECTION PERIODIQUE ELEMENTAIRE 2020

**COMPOSANT 0162** (*MAGASIN STOCKA.*)

ETABLISSEMENT INGENIEUR GENERAL WILTZ

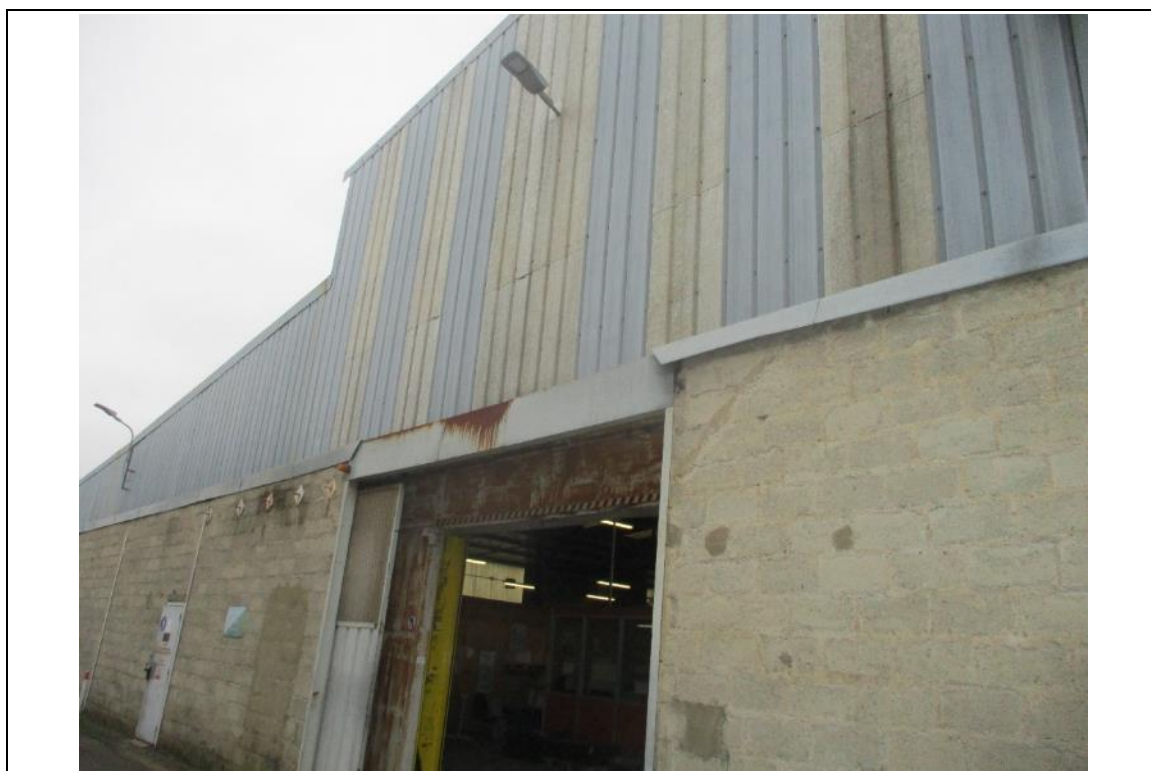
Photo n°27 : Enrouillement - Côté Sud, accès local 010

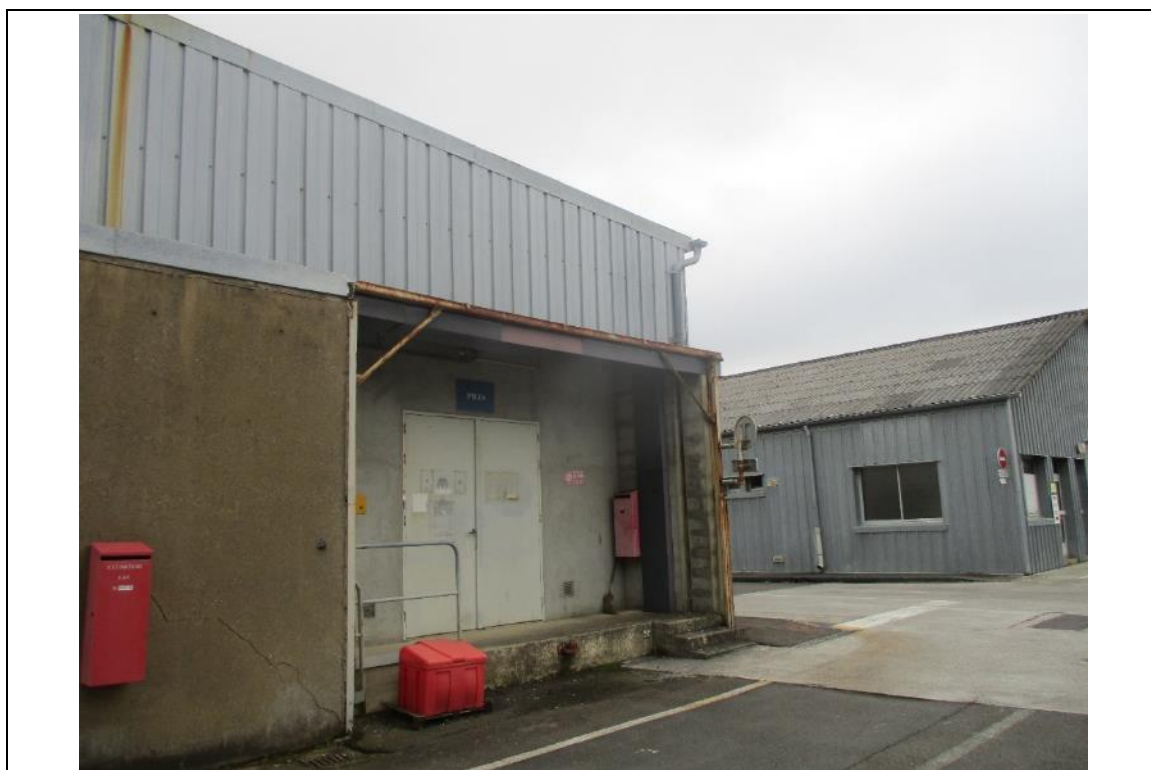
Photo n°28 : Corrosion - Côté Sud, auvent 026

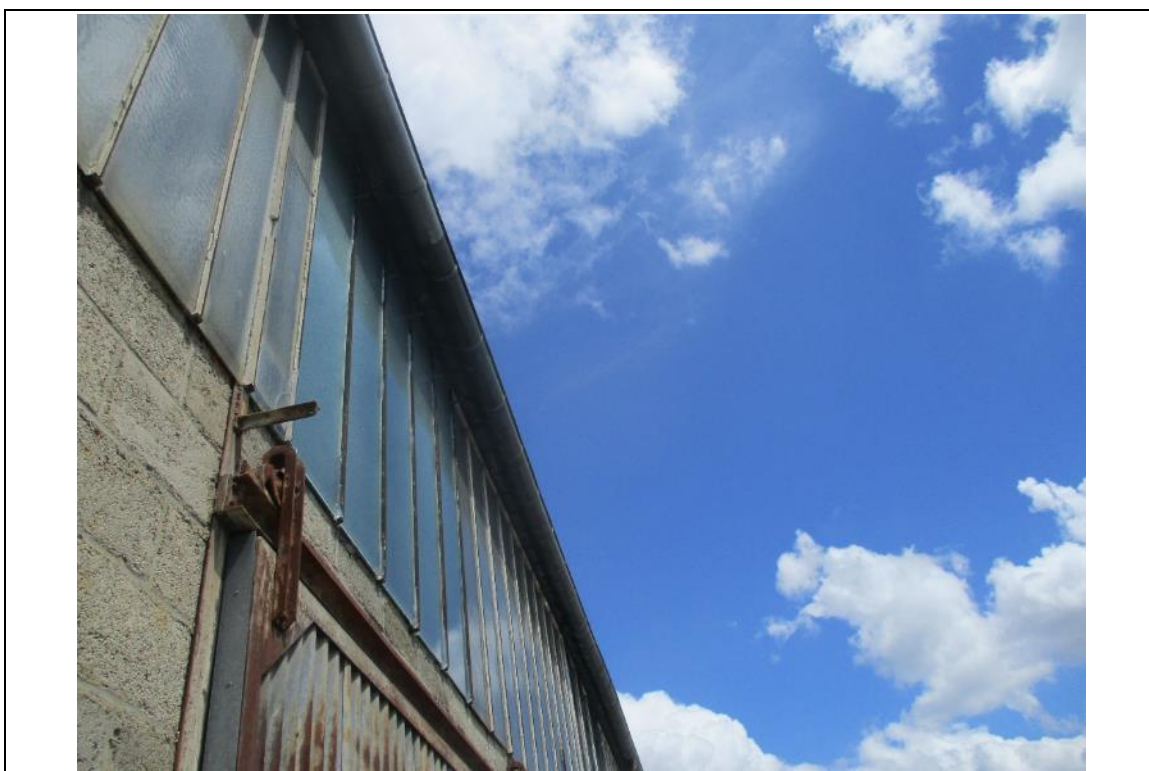
*Photo n°29 : Défauts de fixation - Côté Est, répartis sur la longueur, au droit de réparations*

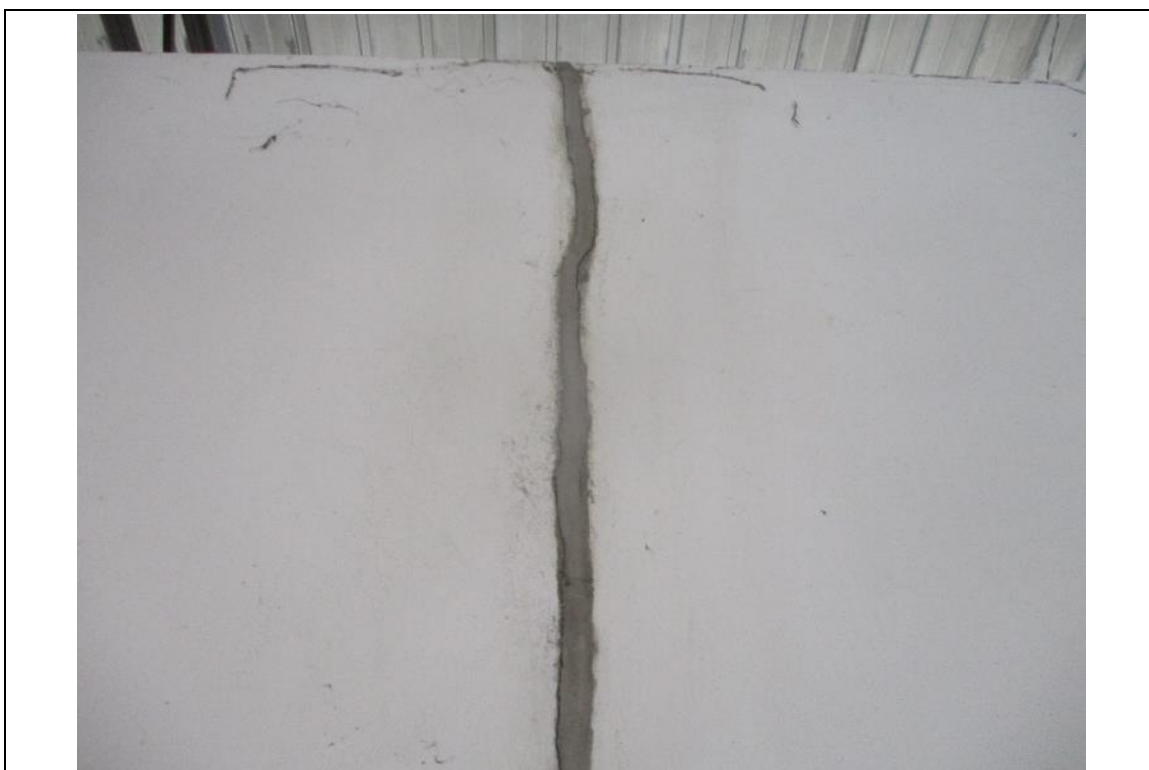
Eléments et constatations	Importance - Description	Localisation	Photos
<ul style="list-style-type: none"> <li><b>Aménagements intérieurs</b></li> </ul>			
Fissures verticales	1 U ≤ 1 mm sur reprise de bétonnage	Local 023 côté chaufferie 162H	30
	1 U ≤ 1 mm sur voile maçonné, pontée, ré-ouverte	Local 022	
	1 U ≤ 1 mm sur voile maçonné	Local 013	
Eclats de revêtement	1 zone, flocage en sous-face de dalle	Local 012, chaufferie 162G	31
	4 zones, flocage en sous-face de dalle	Local 018, chaufferie 162H	32
	Généralisé, enduit et peinture	Locaux 022 et 023	33
Absence d'éléments	1 U, dalle de faux-plafond	Local 023	
Défauts de fixation	2 U, dalles de faux-plafond	Local 022	
	1 U, cornière d'angle	Local 019	34
Désolidarisation d'éléments	1 U, cornière d'angle	Local 019	
<ul style="list-style-type: none"> <li><b>Revêtements de sol</b></li> </ul>			
Eclats de revêtement	Nombreux, sur dalles vinyle	Local 019	35

*Photo n°30 : Fissures verticales - Local 022*

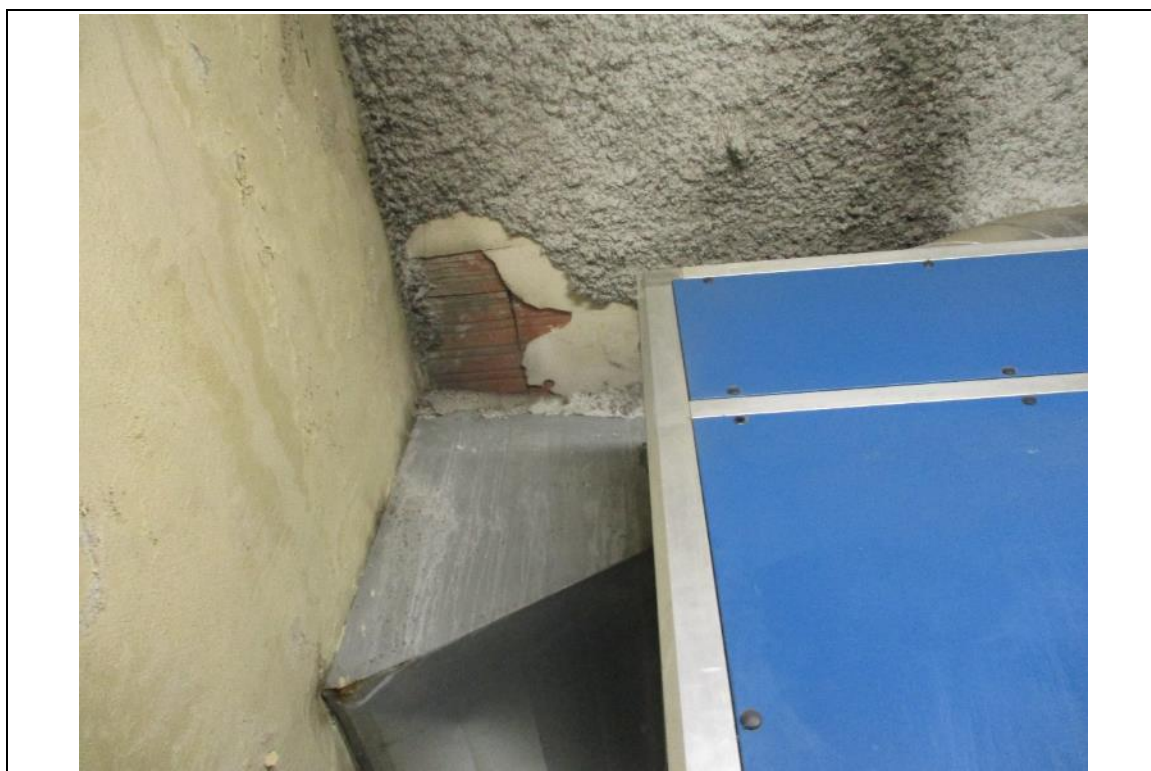
Photo n°31 : Eclats de revêtement - Local 012, chaufferie 162G

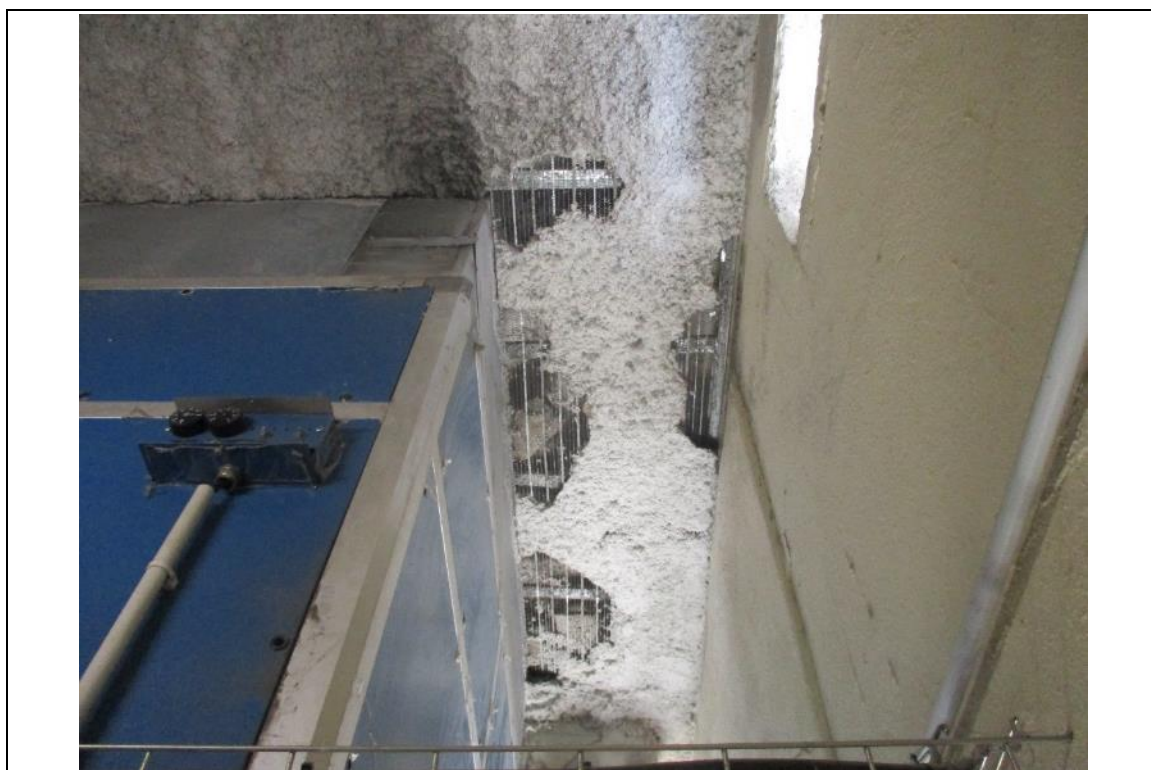
Photo n°32 : Eclats de revêtement - Local 018, chaufferie 162H

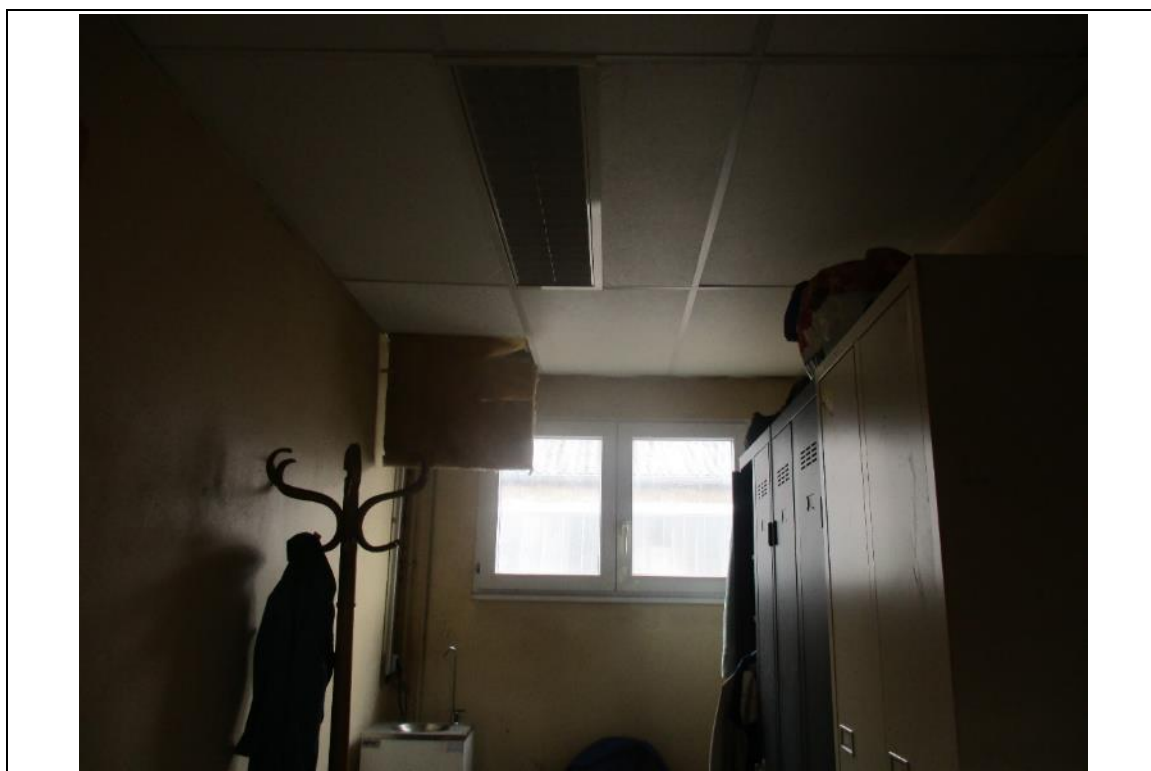
*Photo n°33 : Absence d'éléments - Local 023*

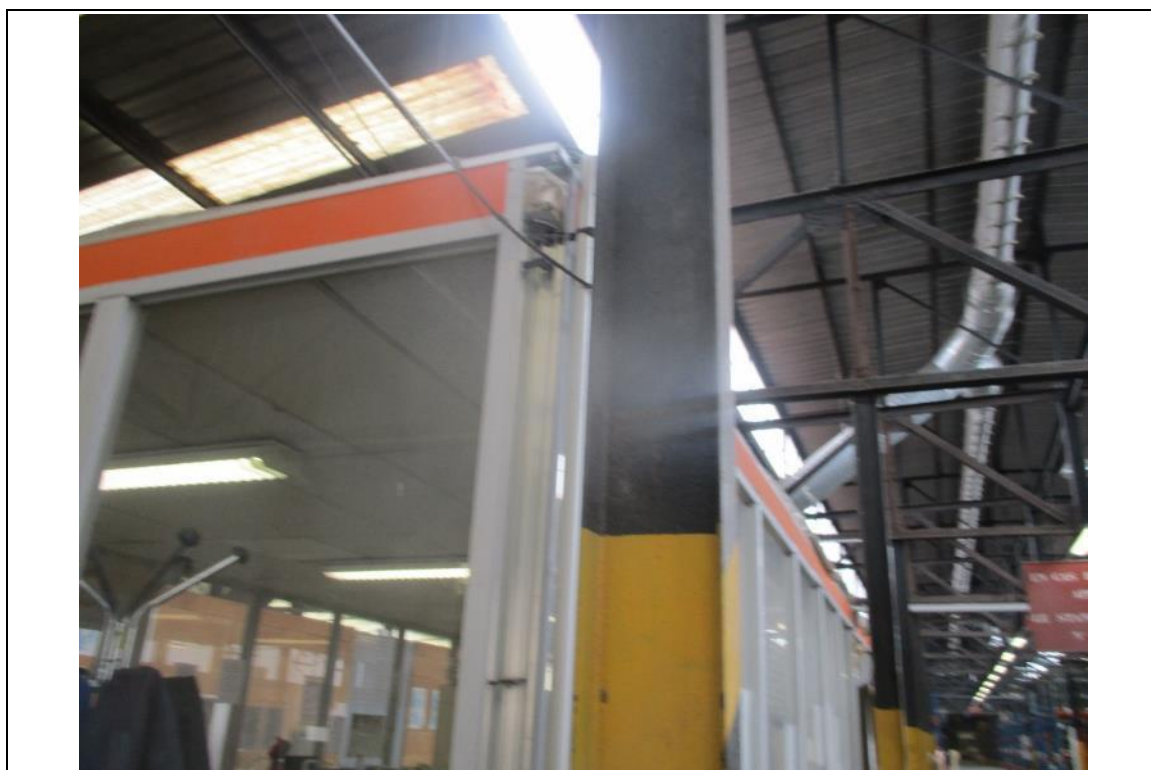
*Photo n°34 : Désolidarisation d'éléments - Local 019*

- Reprise des fixations des éléments d'angles du local 019

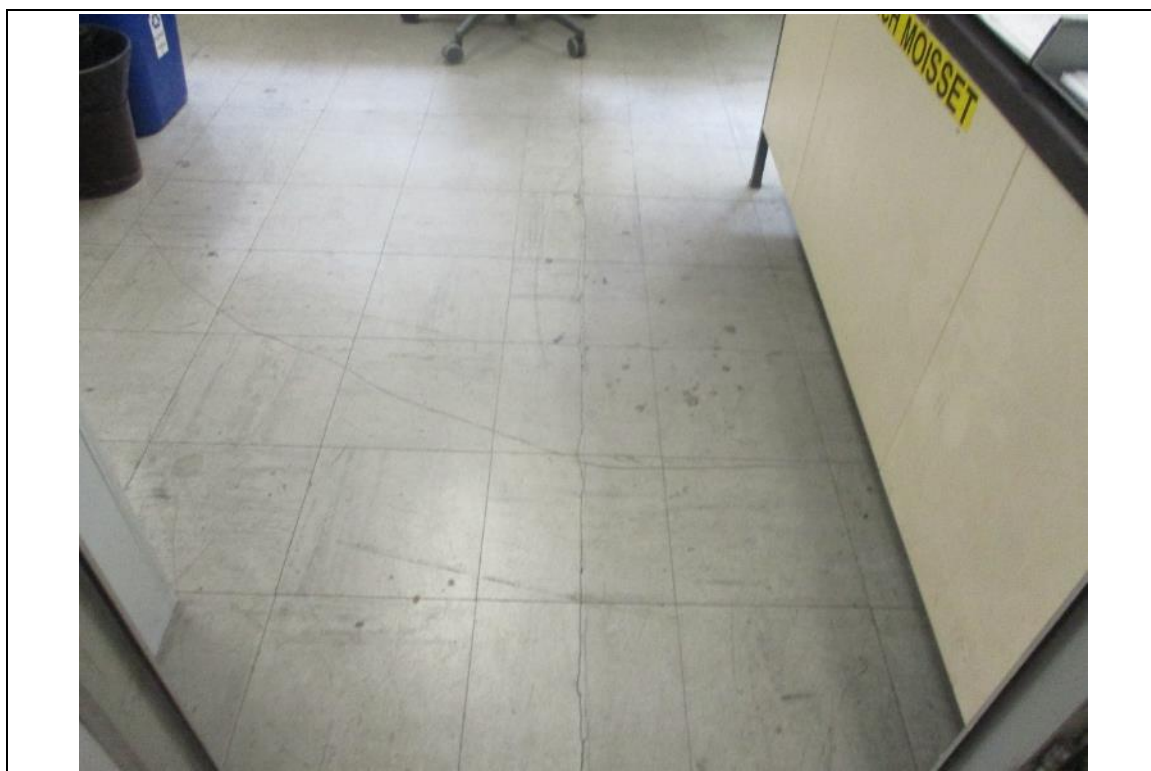
Photo n°35 : Eclats de revêtement - Local 019

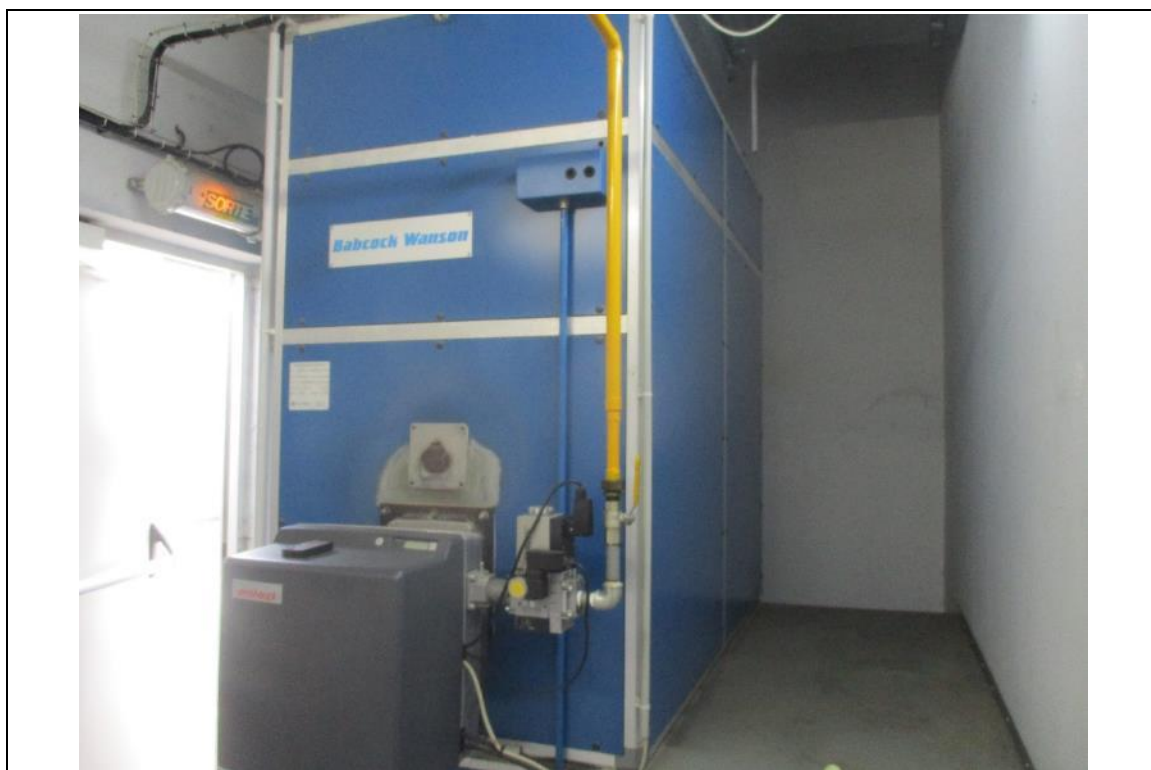
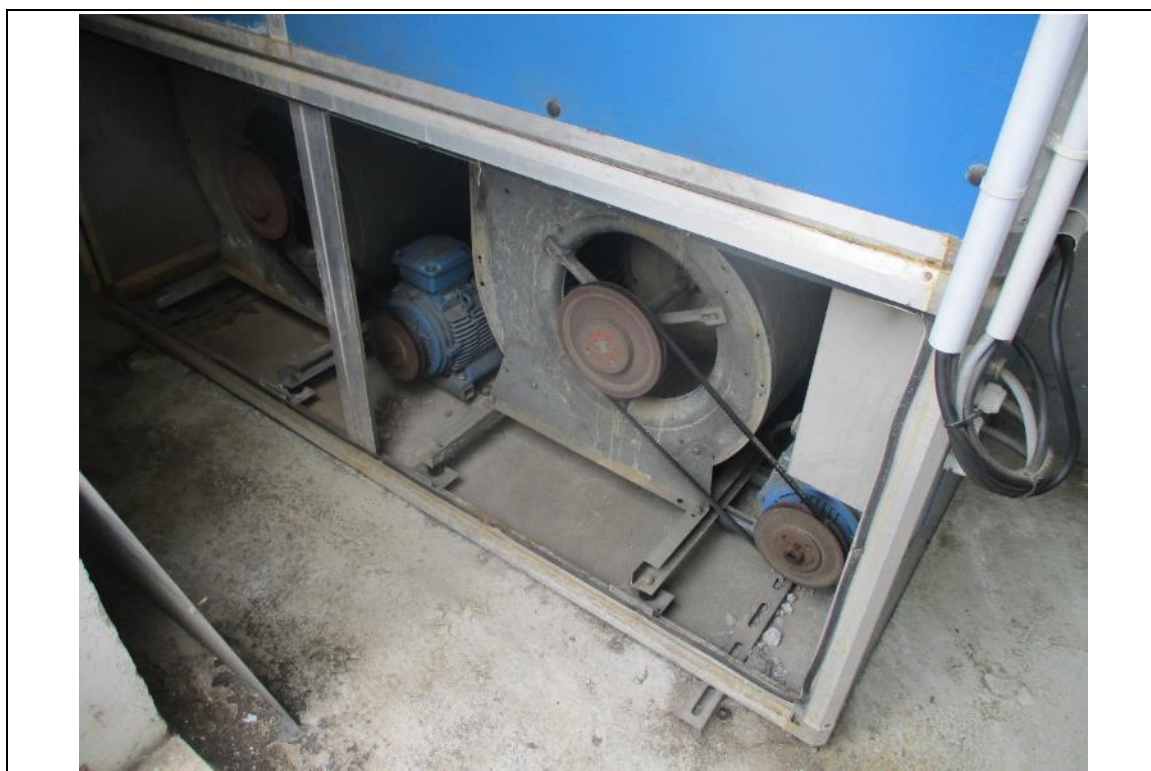
Eléments et constatations	Importance - Description	Localisation	Photos
<b>CHAUFFAGE</b>			
• <b>Radiateurs électriques muraux</b> Vétusté	Généralisé	Local 019	
• <b>Générateur air chaud</b> Défaut de fermeture	Type BW 250 TC - 323 KW fabriqué en 2007 1 U, capotage	Local 011, chaufferie 159E	36 37
• <b>Générateur air chaud</b> Traces de coulures Enrouillement	Type BW 440 TC - 566 kW fabriqué en 2004 1 zone, sèches 1 zone, gaine de soufflage	Local 012, chaufferie 162G Local 012, chaufferie 162G	38
• <b>Générateur air chaud</b> Bon état apparent	Type BW 440 TC - 566 kW fabriqué en 2004	Local 018, chaufferie 162H	
<b>CLIMATISATION</b>			
Sans objet			
<b>AUTRES EQUIPEMENTS</b>			
• <b>Sécurité incendie</b> Bon état apparent			
• <b>Renouvellement d'air</b> Sans objet

Photo n°36 : Générateur air chaud - Chaufferie 159E vue d'ensemble

Photo n°37 : Défaut de fermeture - Local 011, chaufferie 159E

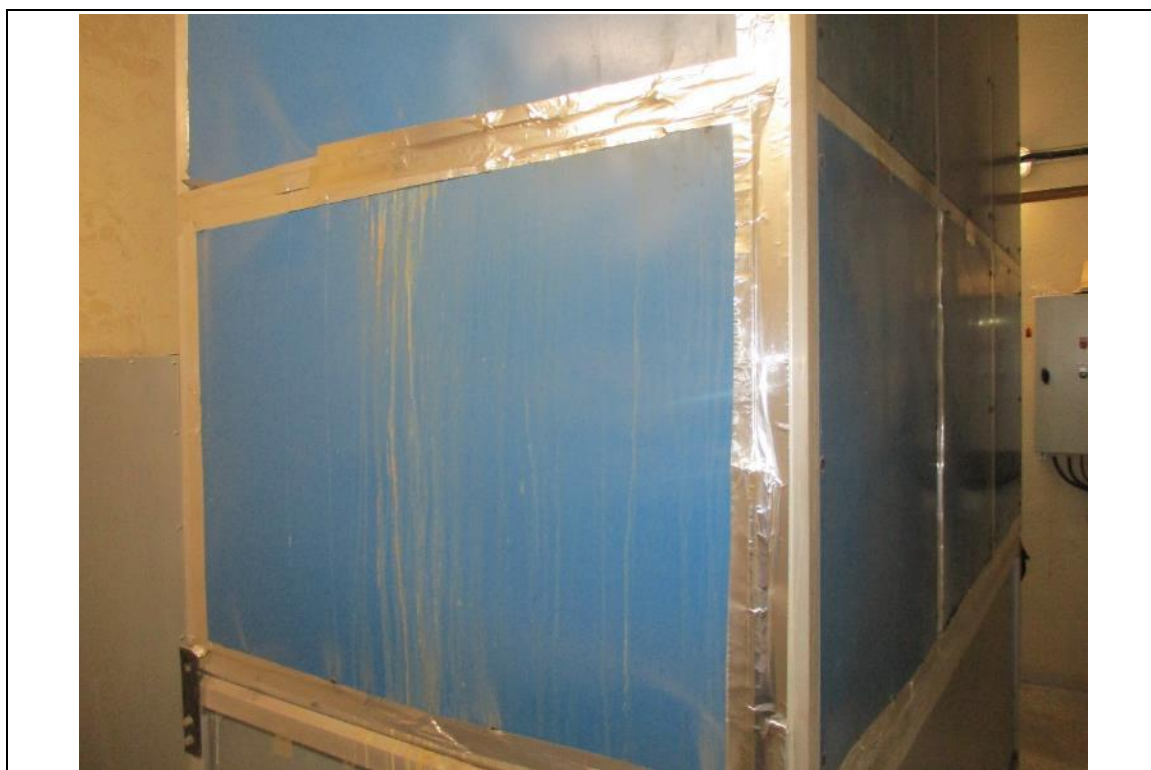
Photo n°38 : Traces de coulures - Local 012, chaufferie 162G
